アスファルト舗装の構造劣化に関する現地調査結果の報告

株式会社オリエンタルコンサルタンツ アセットマネジメント推進部 ○坂口 浩昭
同 森 飛翔
同 植田 知孝

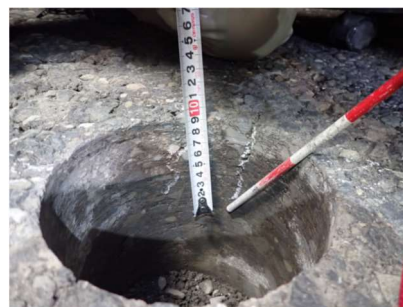
写真1 乾式によるコアの採取状況 図1 採取したコアの模式図

乾式コアを採取した舗装体の状況を写真1に示す。ひび割れは舗装表面から深さ約10cmまで続いており、層間から水が滲出していることが確認された。一方、採取したコアは図1に示す模式図のとおり、表層、基層1～2が崩壊した。また基層2は約2cmであり、湿式コアの目視調査の結果からも確認できた。本層は当該箇所の設計資料からは確認できない層であり、過去に切削オーバーレイを行っている箇所であることから、切削残りであると推察される。

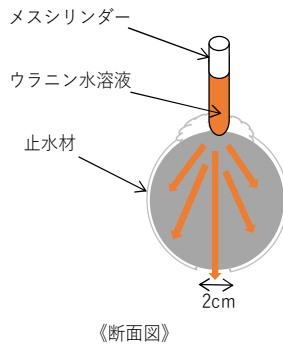
層間引張試験の結果、層間引張強度は表層と基層1で0.9MPaであり、タックコートで施工した際の引張強度は2.0MPa程度、タックコート無しの場合1.0MPa程度であることから、表層と基層1の層間接着力は低いといえる。最後に、切削残りと思われる基層2とその上下層での水平方向の水の浸透を確認するため、簡易界面浸透試験（仮称）を実施した。試験は図2に示すとおり、防水性試験I（防水便覧）を参考に、層内にウラニンを含む水溶液を浸透させ、ブラックライトを照射し浸透状況を確認した。確認の結果、水は基層2の上下層との両界面とも全面に浸透していることが明らかとなった。

図2 簡易界面浸透試験の模式図 写真2 界面への水の浸透状況

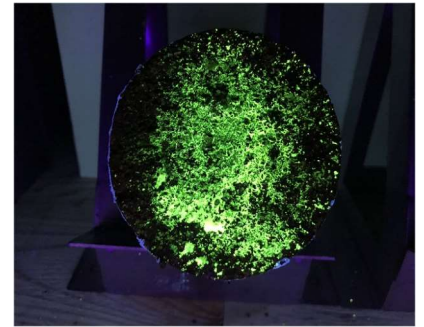
以上の結果から、舗装体の損傷要因とメカニズムを考察する。まず、表層、基層1は密度や強度、層間接着力が低く、透水性も高い状態であった。これは、基層2より上層の状態が悪いことから、この切削残りと思定している層の影響を受けている可能性があると考えられる。さらに、基層2は上下層との接着も取れていないことや水平方向の水の移動も確認できることから、舗装体の脆弱化やひび割れ発生の要因となっている可能性がある。損傷のメカニズムは、表層から線状ひび割れが生じ、線状ひび割れから切削残り層へ雨水が浸透し滞水する。次に雨水は切削残りの層を伝わり、滞水範囲は広範囲へ渡る。さらに進行すると表層基層のひび割れは亀甲状へ進展し、亀甲状ひび割れからより多くの雨水が浸透、アスコン層の層間剥離を発生させる。最終的にはアスコン層の部分的な崩壊や上層路盤、下層路盤、路床を含めて脆弱化することが考えられる。

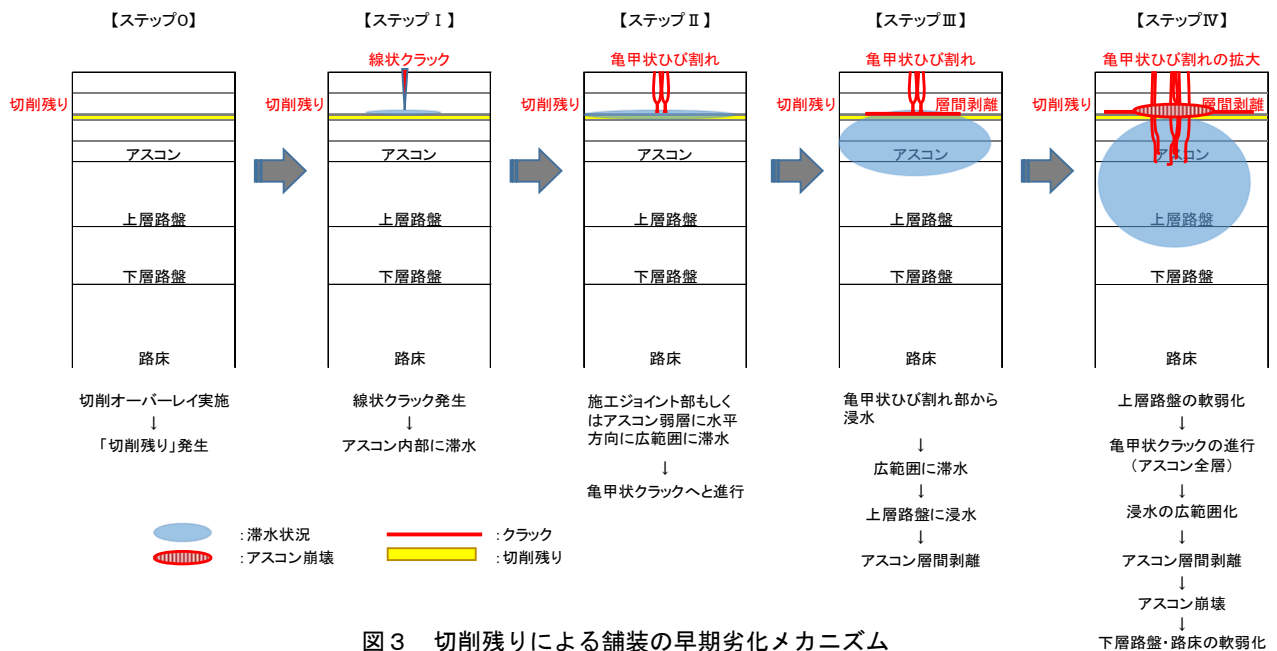
図3 切削残りによる舗装の早期劣化メカニズム

舗装の早期劣化が生じている箇所にて、コアを採取による目視調査や各種試験により、その要因やメカニズムを考察した。その結果、今回の調査箇所においては過年度修繕時における切削残りが早期劣化に大きな影響を及ぼしている可能性が考えられた。早期劣化箇所では、同様に舗装体の損傷が発生していることも考えられるため、修繕を実施するうえでは、舗装体の状況を確認し、修繕方法を決定することが必要である。切削残りの影響や劣化メカニズムは、今後も検証していく必要があると考える。
