# 樹木の腐朽等への対応に関する 検討委員会

- 1.管内の街路樹の状況
- 2.東京国道の現在の点検から撤去に至る流れ
- 3.現状の対応の課題・問題点
- 4.整理の方向性

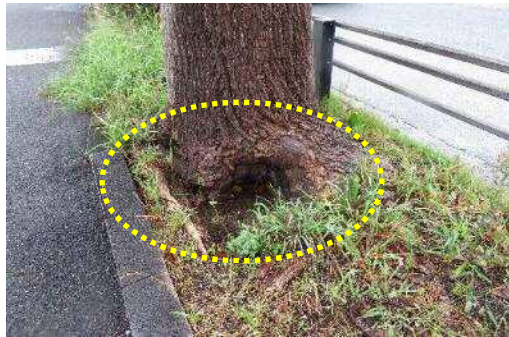
腐朽で空洞が発生、強度が低下

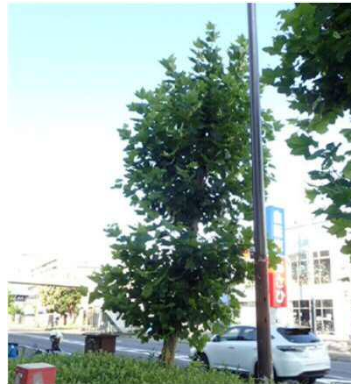
車道部へ不自然に傾斜した樹木

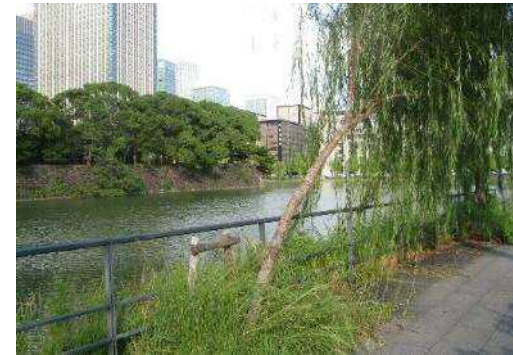
風倒が発生しやすい樹種(ヤナギ)

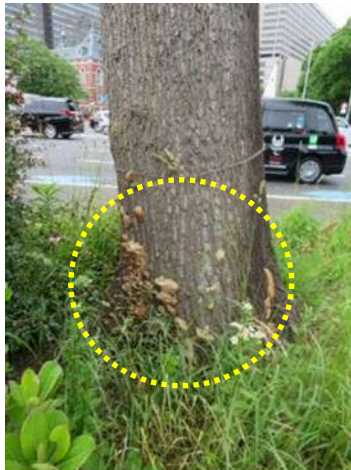
根株腐朽菌が発生し、危険性が増大

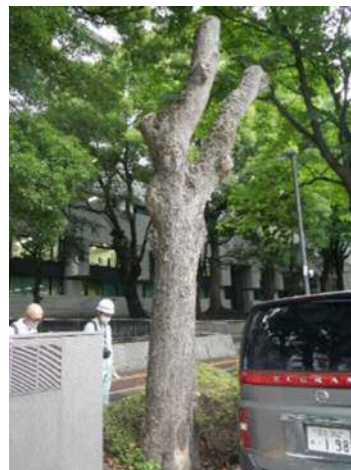
枯損により腐朽・倒木しやすい樹木

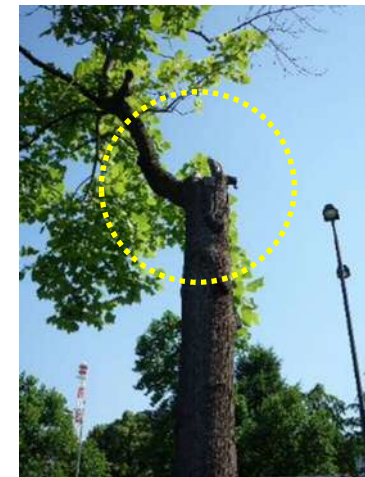
大枝の付け根が腐朽し、落枝の危険が増大

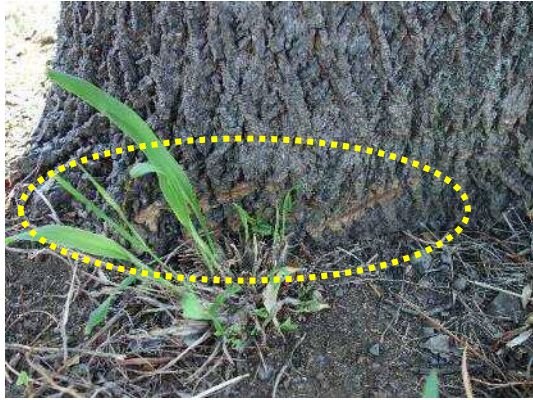
草刈り機による樹体の傷  
(腐朽侵入の要因)

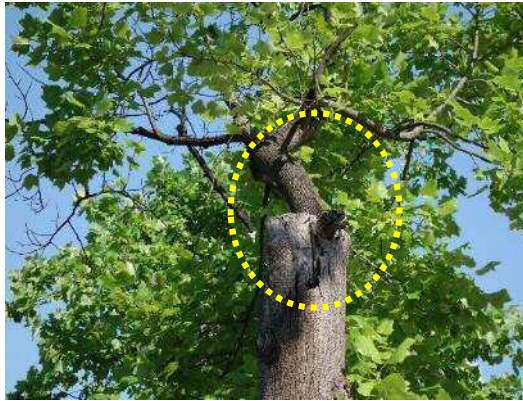
断幹部から発生した腐朽・空洞

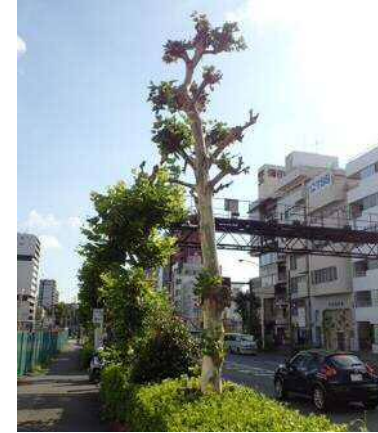
強剪定により樹勢低下

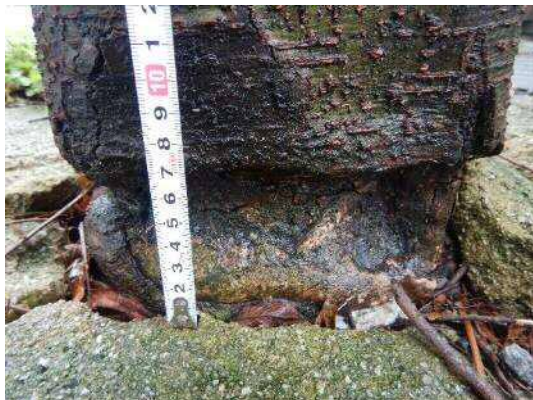
雑草抑制の舗装による樹体の  
締め付け・生育不良

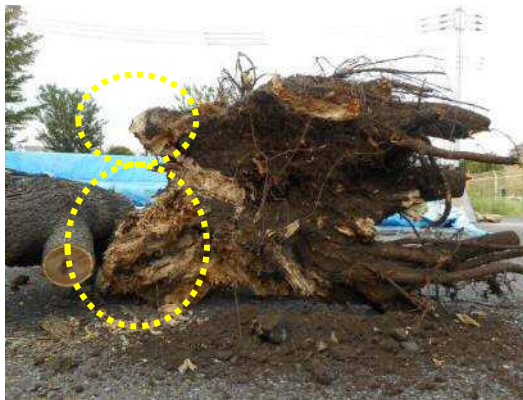
倒木の根系(下方向から撮影)  
支持根切断痕あり

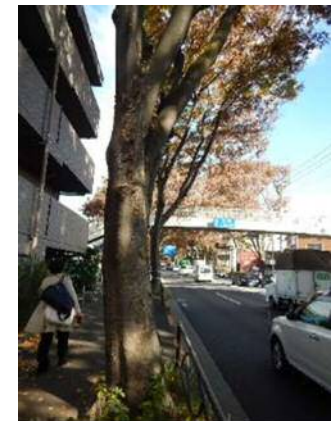
道路空間・植樹帯に適合しない  
大きさの樹木

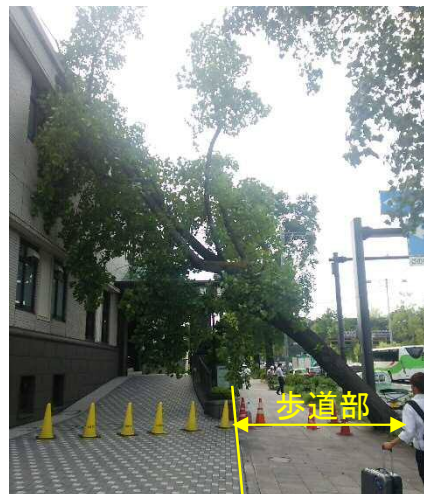
倒伏の状況

■倒伏: ユリノキ (H20.0m)

■被害状況: 沿道の建物に倒れかかり、建物外装の一部を損傷

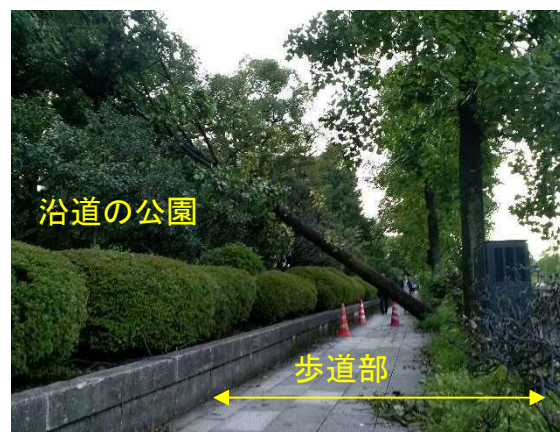
倒伏の状況

■倒伏: ユリノキ (H12.0m)

■被害状況: 沿道の公園の植栽部に倒れる  
安全柵を一部損傷

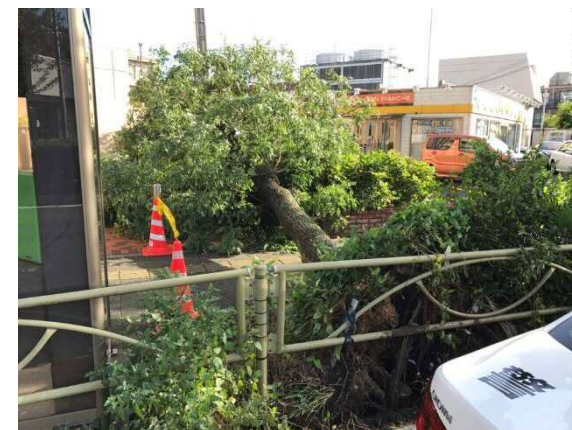
倒伏の状況

台風による倒木事例(H29年) 根株腐朽は過去の点検時に確認できていなかった

- 日時 : 平成29年9月18日 6:58
- 場所 : 国道254号 上り線12.46kp (東京都練馬区北町3-17-1)
- 人的・物的被害 : あり(民地の花壇の損傷)
- 交通量 : 43,252台/日(H27センサス)
- 原因 : 台風による強風(木の根の腐食)

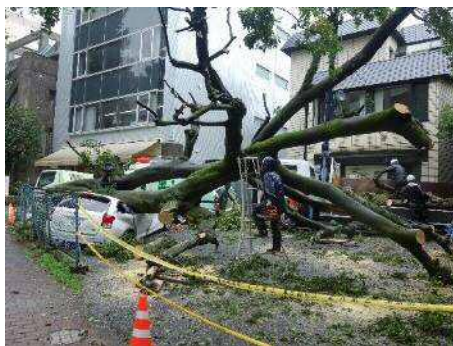
被害状況

被害状況: 大木は根元近くで折れ、駐車場の乗用車  
1台を破損

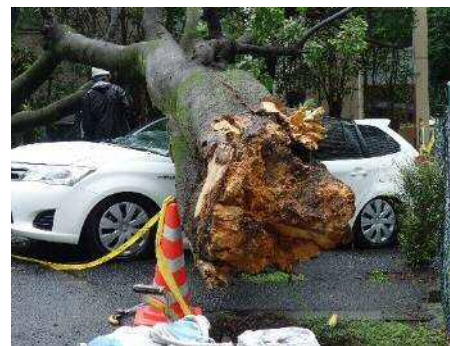
折損部は広い範囲で腐朽
