機械設備の履歴管理システム調査・分析

本調査は、国土交通省関東地方整備局で管理する河川及び道路における機械設備の効率的な維持管理に資する傾向管理手法の確立を行うために、維持管理データを電子化及び解析し、測定データに基づく傾向管理手法について検討するとともに、河川ポンプ設備の精密診断手法等を立案することを目的とする。

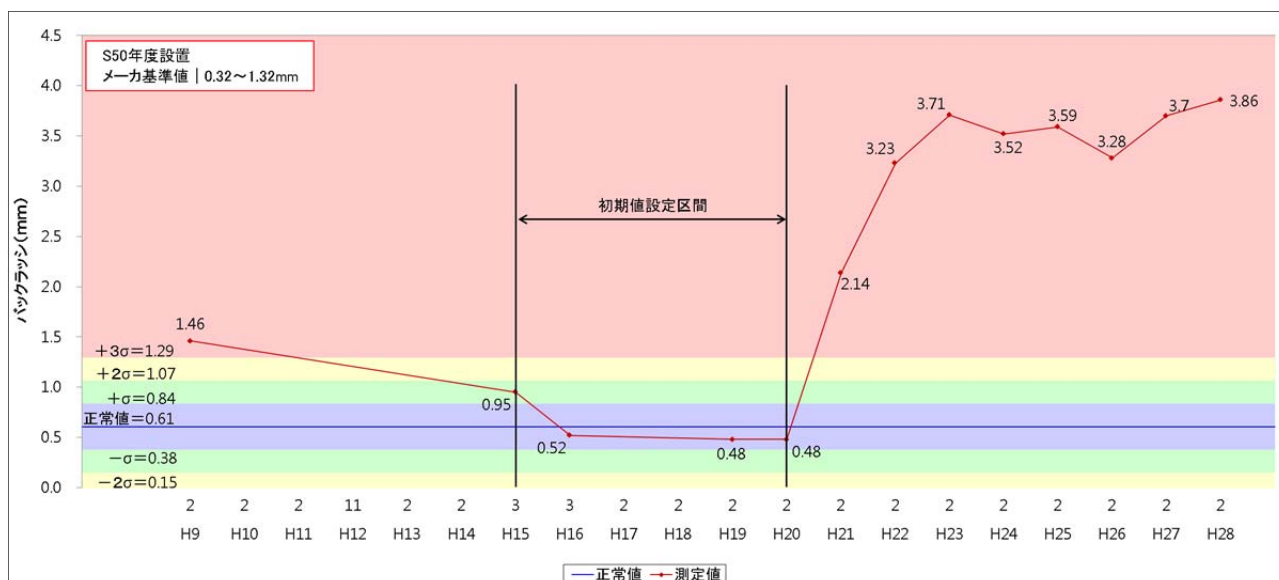
図-1 4号低水路ゲート開閉装置2段ギヤ(右岸)バックラッシの傾向管理グラフ

状況：測定値がH21年度に急増し予防保全値を超過している。

図-1 に 4 号低水路ゲート開閉装置 2 段ギヤ(右岸)バックラッシ測定値の推移を示す。H21 年度 2 月～H27 年度 2 月にかけて測定値が、H15 年度 3 月～H20 年度 2 月を初期値設定区間(正常値)とした場合の予防保全値(3 σ)を超過し増加を続け 3.5mm 付近で推移している。この値は、メーカー基準値(上限値 1.32mm)の 2 倍を超える値である。本測定値について H23 年度 2 月の点検結果では、「現状、歯面に損傷(アブレーション摩耗等)が見受けられないため運用に支障はないが、定期的に推移観察の実施をする」ことの記載があり現在に至るまで報告している。

施設管理者と点検整備業者にヒアリングした結果、バックラッシ異常値の原因として考えられるものは、次の 3 点であるとわかった。

- (1) 歯車の歯面や歯が痩せた状況は見られないこと、及び大ギヤ(ドラム側)からの荷重により常にサイクロ減速機側の軸が外側に押されており、サイクロ減速機内のベアリングに負荷がかかるため、ベアリングが摩耗し芯ズレが発生している可能性がある。
- (2) 減速機架台と開閉装置架台を連結しているスプリングピンが破損した場合には、減速機本体にズレが生じてバックラッシに影響が出る可能性があることからスプリングピンが破損している可能性がある。

(3) H21年度から管理技術者が変わっていること、及びバックラッシの測定方法及び測定位置に社内規定はないため、前管理技術者との測定方法及び測定位置の相違がある可能性がある。

ギヤが片持ちのため、測定位置が変わるとバックラッシが変動する可能性がある。

サイクロ減速機内のベアリングの摩耗・芯ズレ、やスプリングピンの破損が発生している場合には、歯当りが異常となり軸受の温度上昇や金属くずの発生などが考えられるため、運転中及び運転後に注視する必要がある。また、サイクロ減速機のベアリング内の摩耗の影響を確認するため潤滑油分析を検討する必要がある。

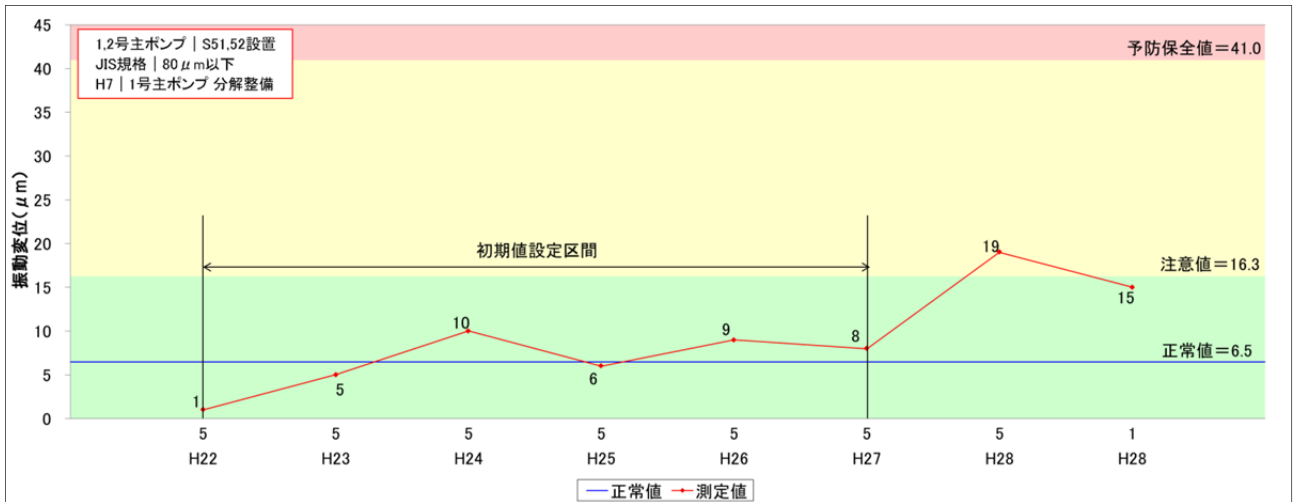
図-2 1号減速機出力側軸受(垂直方向)振動の傾向管理グラフ

状況：測定値がH28年度に急増し注意値を超過している。

図-2に1号減速機出力側軸受(垂直方向)振動測定値の推移を示す。H28年度5月の測定値が、H22年度~H27年度を初期値設定区間(正常値)の2.5倍以上を示し注意値となり、前年度の約2倍の値と、それ以前の推移と比較しても増加の程度が大きい。そのためH28年度1月に再度測定したところ5月よりも減少した。H13年度の減速機メーカーからの報告では、「1号機減速機の1段目ベベルピニオンの大端側歯先とベベルギヤの歯元に強い片当たり現象が生じている」と報告があるが、H21年度以前のデータが欠落しておりH13年度の振動値との因果関係を検証できない。

施設管理者と点検整備業者にヒアリングした結果、機場の特性として水位確保が困難で管理運転時間が短いという傾向があるため、振動値が安定する前に測定した可能性があることが分かった。

振動を測定する場合の物理量としては、「加速度領域」「速度領域」「変位領域」があり、当該減速機の振動は変位領域(μm)で測定しているが、河川用ポンプ設備状態監視ガイドライン(案)²⁾では「速度領域(mm/s)による測定が適している」としている。現在の変位領域(μm)による測定では、高い信頼性で把握することが難しいことから物理量を速度領域(mm/s)に変更して測定することを薦める。

H13年度の減速機メーカーから報告があった「ベベルピニオンとベベルギヤの片当たり現象」については、運転時に減速機点検窓から状況確認をする必要がある。また、安定した状態のデータで傾向管理を実施するため、測定タイミングについては管理運転開始からの時間を定めるなど統一すべきである。

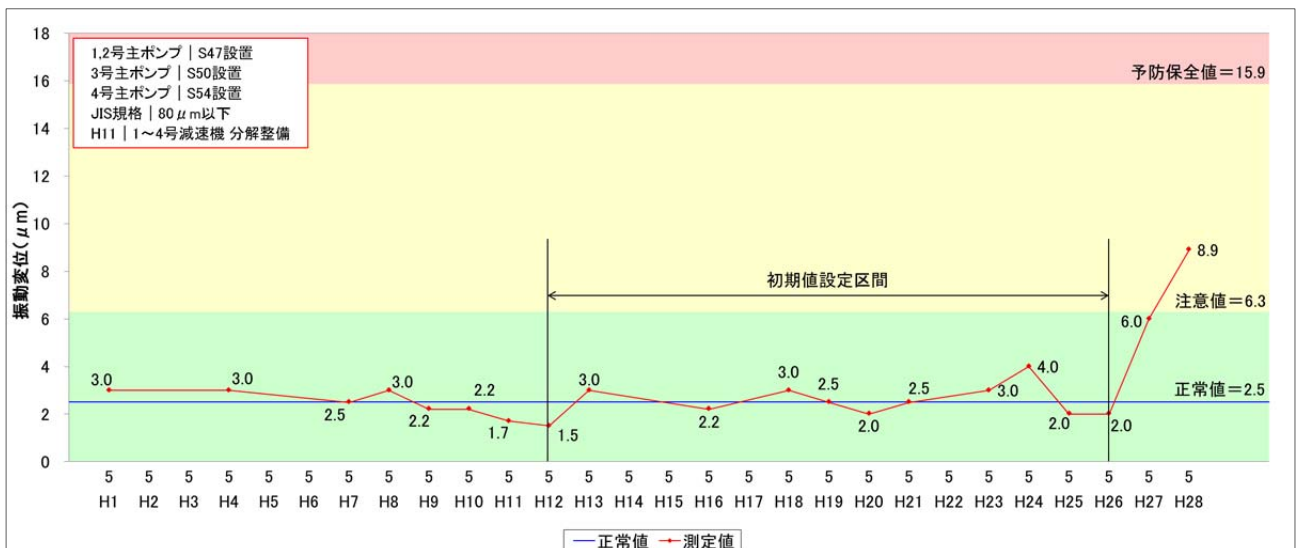
図-3 4号減速機出力側軸受(軸方向)振動の傾向管理グラフ

状況：測定値がH27年度から急増し、H28年度に注意値を超過している。

図-3に4号減速機出力側軸受(軸方向)振動測定値の推移を示す。H27年度年、及びH28年度の測定値が上昇傾向を示している。分解整備以降の期間(H12年度～H26年度)を初期値設定区間(正常値)とすれば、H28年度の値は正常値の2.5倍¹⁾以上を示す注意値となり、それまでの推移と比較しても増加の程度が大きい。

施設管理者と点検整備業者にヒアリングした結果、振動測定機器はニードル式を採用していたこと及び測定位置のマーキングがないことがわかり、測定方法あるいは測定位置のズレによる測定誤差である可能性も否定できないが、原因が特定できない現状においては維持管理上注意が必要である。

振動を測定する場合の物理量としては、「加速度領域」「速度領域」「変位領域」があり、当該減速機の振動は変位領域(μm)で測定しているが、河川用ポンプ設備状態監視ガイドライン(案)²⁾では「速度領域(mm/s)による測定が適している」としている。現在の変位領域(μm)による測定では、高い信頼性で把握することが難しいことから物理量を速度領域(mm/s)に変更して測定することを薦める。

振動測定機器は、マグネット式の採用による測定値の精度向上を検討するとともに、測定時は、同一箇所・同一方法による測定を徹底し、測定位置のズレによる測定誤差の防止に努めることが重要である。

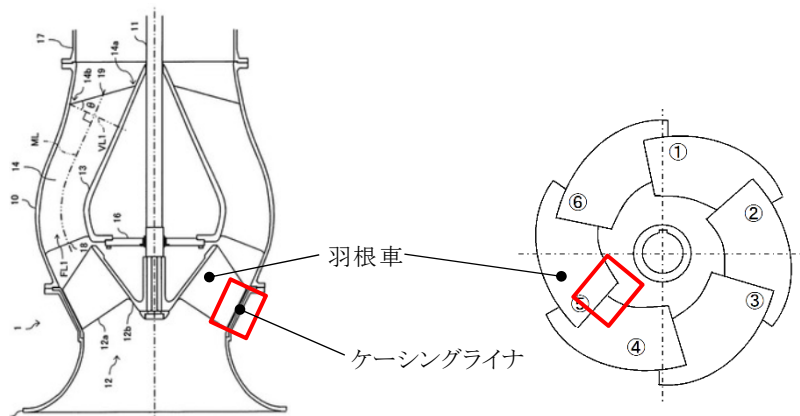
図-4 現地内視鏡撮影箇所 ポンプ構造図(左図)と羽根車の平面図(右図)

現地での内視鏡撮影箇所は図-4(赤枠)のとおりで、現地内視鏡画像と工場整備時画像を比較(図-5)すると、現地内視鏡画像の羽根車先端(赤枠)が腐食し端面にも不陸がありそうに見えたが、工場整備時画像からは錆が発生しているものの端面の不陸は少ないことを確認した。

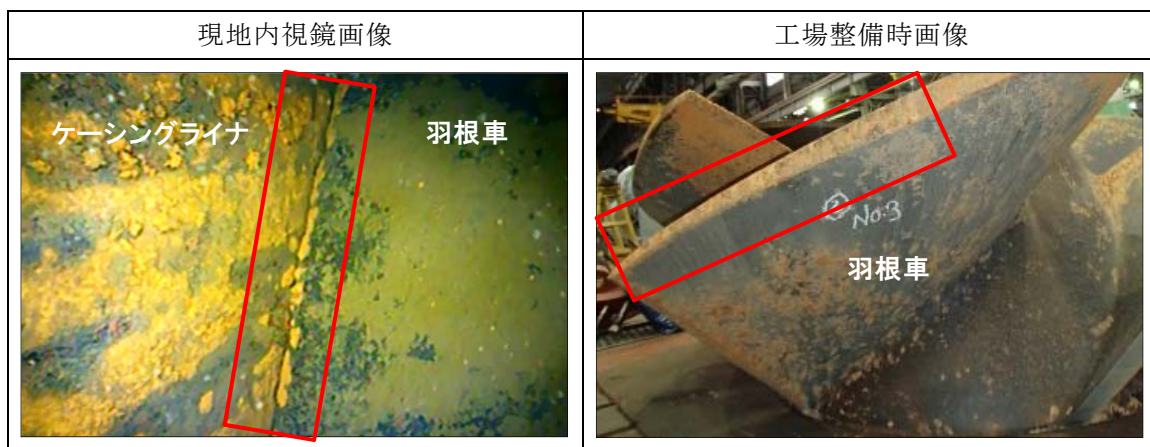
図-5 現地内視鏡画像と工場整備時画像の比較

また、現地内視鏡画像のケーシングライナで全体的に黄色く写っている状況は、母材が腐食しているのではなく、水中浮遊物が付着したものであることを確認した。

撮影した画像により羽根車の劣化状況を確認するには、羽根車とケーシングライナ間の摺動部の腐食状況を確認することが有効であり、さらに異物の噛み込みなども確認できれば「異常」と判定できると考えていたが、今回撮影した内視鏡画像では、羽根車の劣化状況を診断することが難しかった。羽根車の水中撮影では、羽根車上やケーシングライナ内面に堆積物がある場合があり、これらを効果的に除去できることができれば診断精度が向上すると考えるが、今回使用した内視鏡は医療用内視鏡のようにカメラ先端から洗浄水を噴射する機構を有しておらず、また清掃作業用装置をファーバー部に挿入できるような機種ではない。これらの機構は工業用内視鏡では一般的ではなく、水中撮影を行う場合の課題となる。

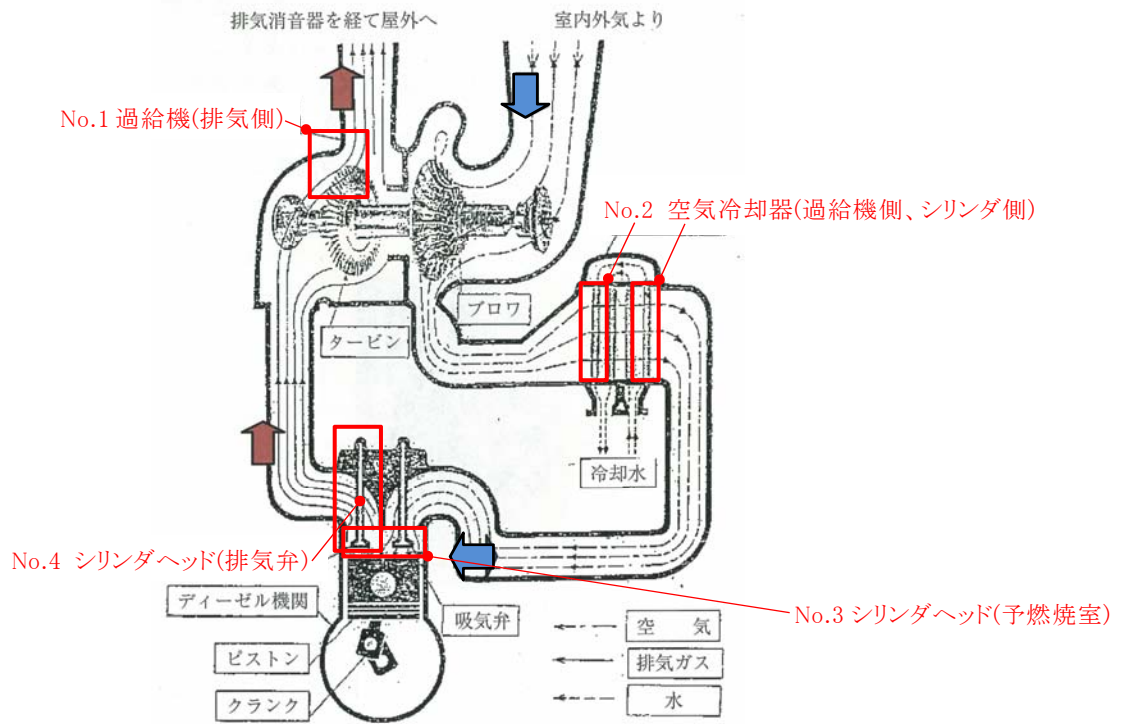
図-6 現地内視鏡撮影箇所 ディーゼル機関模式図⁶⁾

当該機器は、平成 27 年 6 月点検の管理運転において、気筒間の排気温度差が 140℃（No1 気筒：370℃に対して負荷側に近い No6 気筒：510℃）となり、また、No6 気筒はメーカーの定める許容排気温度 480℃も超過していたため、負荷運転はエンジンの損傷につながる危険があるとして、それ以降現在に至るまでの運転は行っていない状況にある。このような背景から今回、精密診断の対象とした。

現地での内視鏡撮影箇所は図-6（No. 1～4）のとおりで、No. 3 及び 4 のシリンダヘッド内部の撮影は 6 気筒全てに対して実施した。このエンジンにはシリンダヘッド部に予燃焼室があり、その先のシリンダ内に至る開口が非常に小さかったため、シリンダライナ及びピストンヘッドの状況を撮影することはできなかった。

撮影画像及び排気温度上昇要因となり得る要素を調査結果として表-3 に示す。この結果から、明確な不具合原因を特定するには至らなかったが、撮影範囲における気筒温度上昇要因の絞り込みを行うことができた。

今回撮影した内視鏡画像では、機関本体内部の劣化状況を明確に診断することが難しかった。そのため、過給機や排気温度の高い気筒に対する部分分解の必要性について検討を行った。今回のケースでは、故障を招く劣化要因を特定するためには部分分解によって、表-4 に示す事項の確認を行うことが有用であると考えられる。

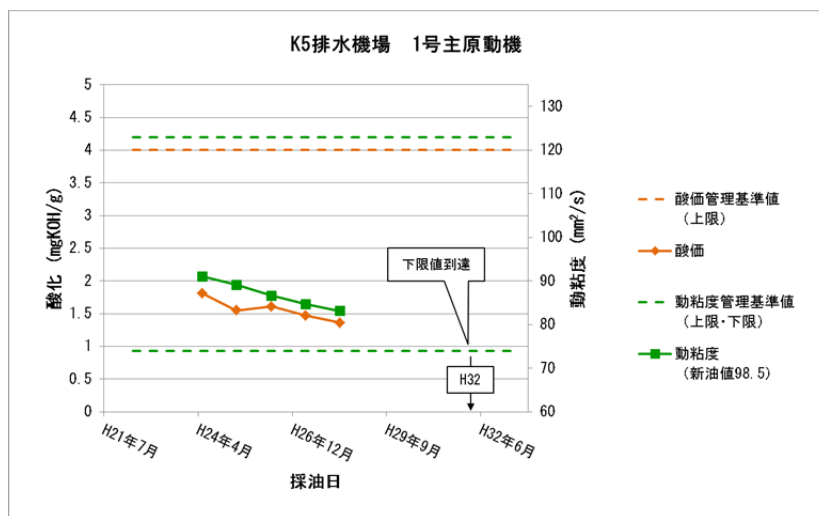
図-7 経年変化グラフ（動粘度）

今回の調査では、塩基価や酸価、水分から余寿命を予測することはできなかった。動粘度の推移から管理基準値（下限）到達への傾向が読み取れたのは、6 施設 9 機器であった。その一例を図-7 に示す。

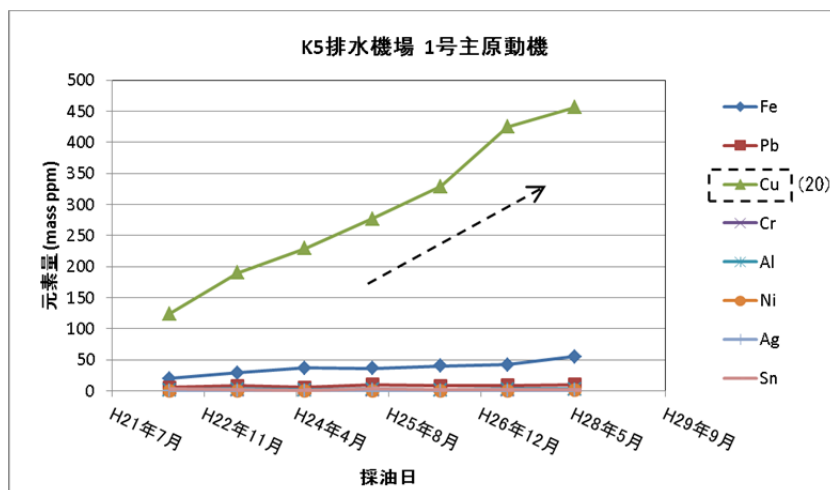
図-8 経年変化グラフ（金属元素）

潤滑油に関する計測値のうち、金属元素類については、機械構成要素の摩耗・劣化・損傷を示す可能性がある指標として傾向管理を行っている。平成 22 年度から現在までの Fe、Cu、Pb の推移に着目し、①急増、漸増、又は急減の傾向、②潤滑油成分分析結果報告書による管理基準値（絶対値）に対して接近または超過の傾向を整理した。顕著な傾向が読み取れたのは 19 施設 43 機器で、急増・急減が 21 機器、漸増が 22 機器であった。その一例を図-8 に示す。

急増・急減の傾向が見られる設備では、2 つの視点で確認が必要となる。1 点は、サンプリングの確認であり、採油場所・タイミング・方法が徹底されているか確認が必要である。2 点目は、設備診断手法として普及している分析フェログラフィ結果の確認である。図-8 に示す K5 排水機場 1 号主原動機では、近年急速に Cu が増加しているが、分析フェログラフィでは銅の剥離による大きな破片（シビア粒子）が確認できていないこと（表-7）及び Fe の組成が横ばいであることなどから、熱交換器の劣化を懸念する判定結果を得ている。

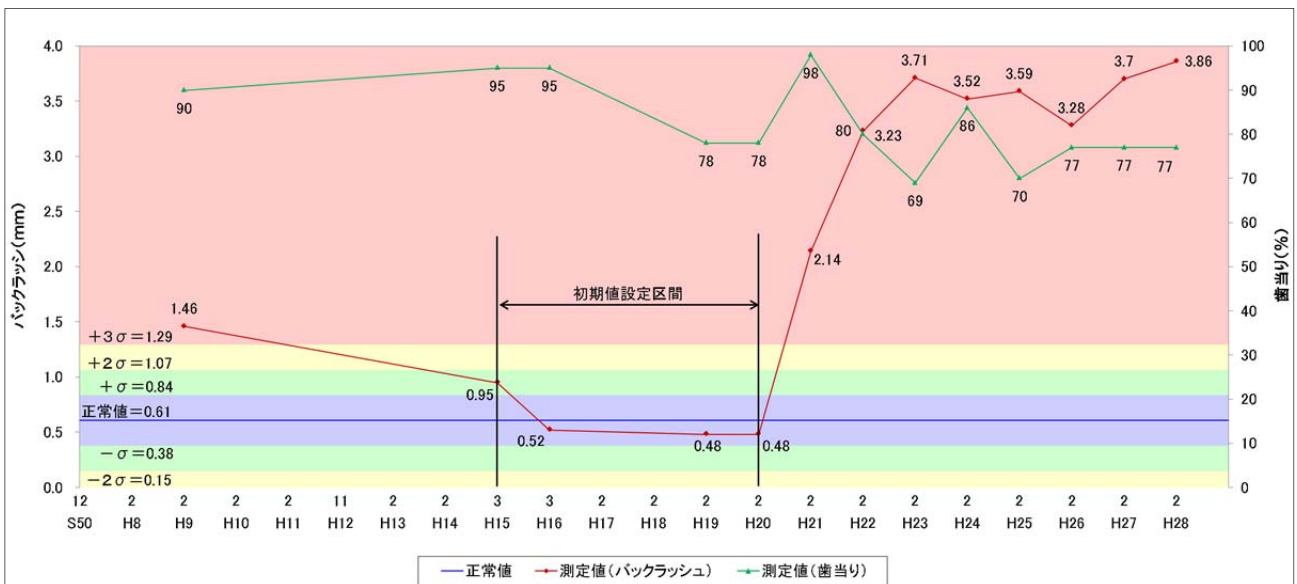
図-9 4号低水路ゲート開閉装置 2段ギヤ(右岸)バックラッシと歯当り測定の傾向管理グラフ

2 段ギヤの健全度を評価する他の傾向管理項目として、歯当りがある。図-9 に 2 段ギヤ(右岸)バックラッシと歯当りを併記したグラフを示す。

H21 年度 2 月からのバックラッシの上昇とともに歯当りは H22 年度 2 月から全体的に低下傾向にある。2 段ギヤの不調であればバックラッシだけでなく、歯当りにも変化が現れる可能性がある。

バックラッシと歯当りが相関する理由は、バックラッシはギヤの噛み合う隙間であり、それが増加すると歯当りが低下するためと考えられる。

4.2.1 項に示したとおり、バックラッシが増加し歯当たりが片持ち構造ピニオンの支持側に偏っていること、及び減速機位置ズレの可能性のあることから、減速機内部の軸受摩擦耗が懸念されるので年点検時の「速度実効値(mm/s)」による振動測定を実施し傾向管理による変化を認めた場合については、減速機の分解整備を推奨する。

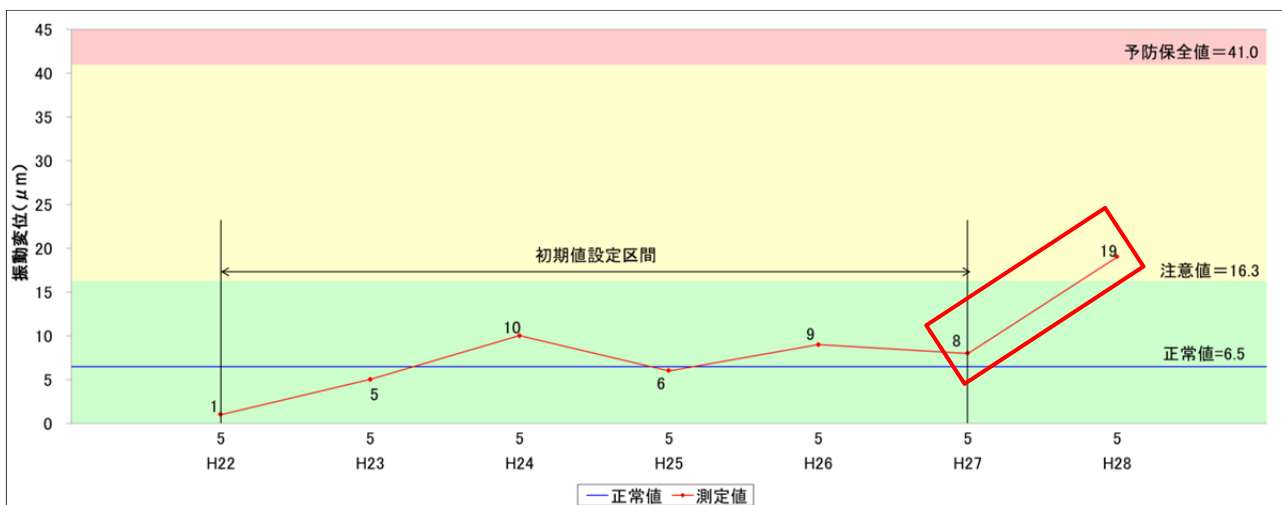
図-10-1 1号減速機出力側軸受(垂直方向)振動の傾向管理グラフ

E17 排水機場においては、年点検時に主原動機のデフレクションを計測しているのですが、当該値との相関を評価した。図-10-1 に減速機出力側軸受(垂直方向)振動と図-10-2 に主原動機クランクシャフトの No.6 デフレクションのグラフを示す。

H22 年度 5 月～H28 年度 5 月にて、減速機出力軸受(垂直方向)の振動が増加傾向にあり、H28 年度 5 月に急増している。振動の急増(赤枠)に対し、デフレクションはメーカー基準値(±2.6[1/100mm]以内)を超過せず、安定して推移(赤枠)していることから関連性はないものとする。

現在の点検データからは異常を示す他の知見は得られないが、過去に減速機ギアの片当たりが報告されているため、年点検時に点検窓から歯面の状態を充分確認するとともに、4.2.2 項で示したとおり「速度実効値(mm/s)」による振動測定と測定タイミングの統一を図り、今後もこのような振動値の上昇を認めた場合については、歯当り測定や入力軸の芯ズレ量測定の実施を推奨する。

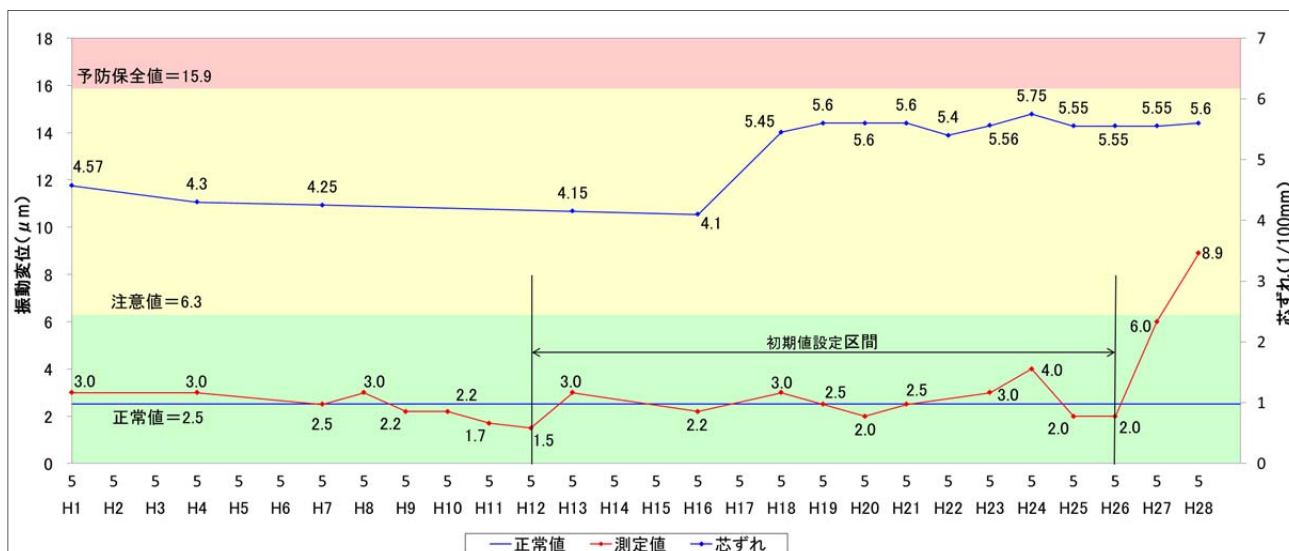
図-11 4号減速機出力側軸受(軸方向)振動と減速機-ポンプ間芯ズレの傾向管理グラフ

管理運転時には、ポンプ-減速機間のカップリングを外して運転しており、運転前後に芯出し調整を行っていることから、減速機-ポンプ間芯出し調整時の軸芯ズレ測定結果をグラフに記載した。

図-11 に減速機出力側軸受(軸方向)振動と軸芯ズレのグラフを示す。H18 年度以降は軸心ズレに大きな変化はなく、強い相関はみられなかった。

4.2.3項に示したとおり、変位による振動計測においては精度が問題となるので、「速度実効値(mm/s)」による振動測定に移行し、今後もこのような振動値の変化を認めた場合については、傾向管理項目による健全度の評価を実施していく。
