下部工の補修状況について、お知らせします。
橋脚基礎部では、洗堀箇所をコンクリートで補修しました。
橋脚柱(壁)部では、ひび割れや欠損部などの補修を行っています。

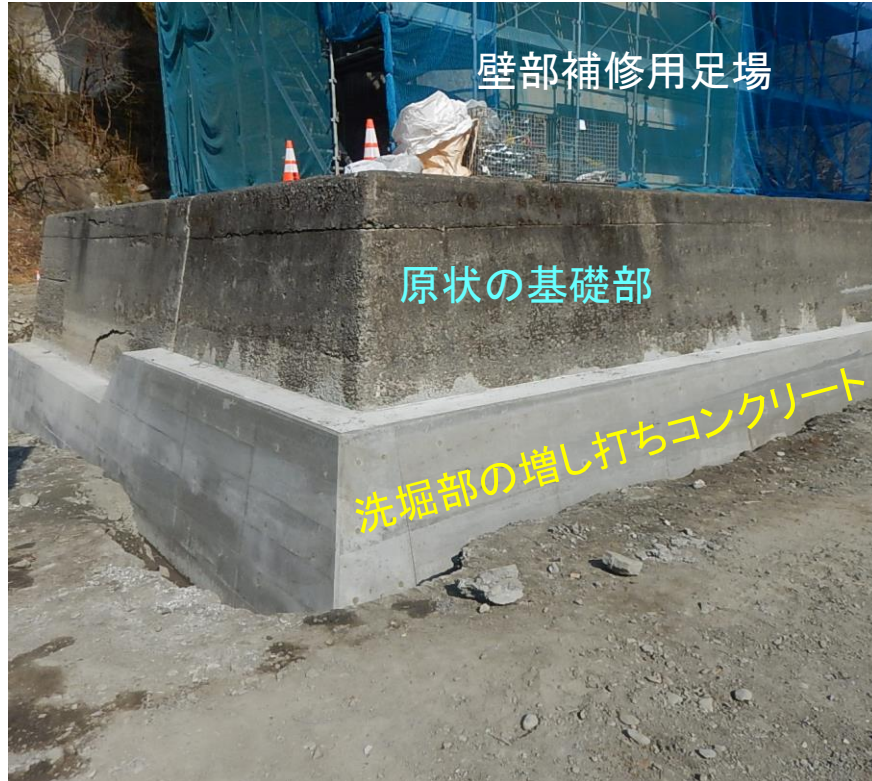
橋脚基礎部の補修状況

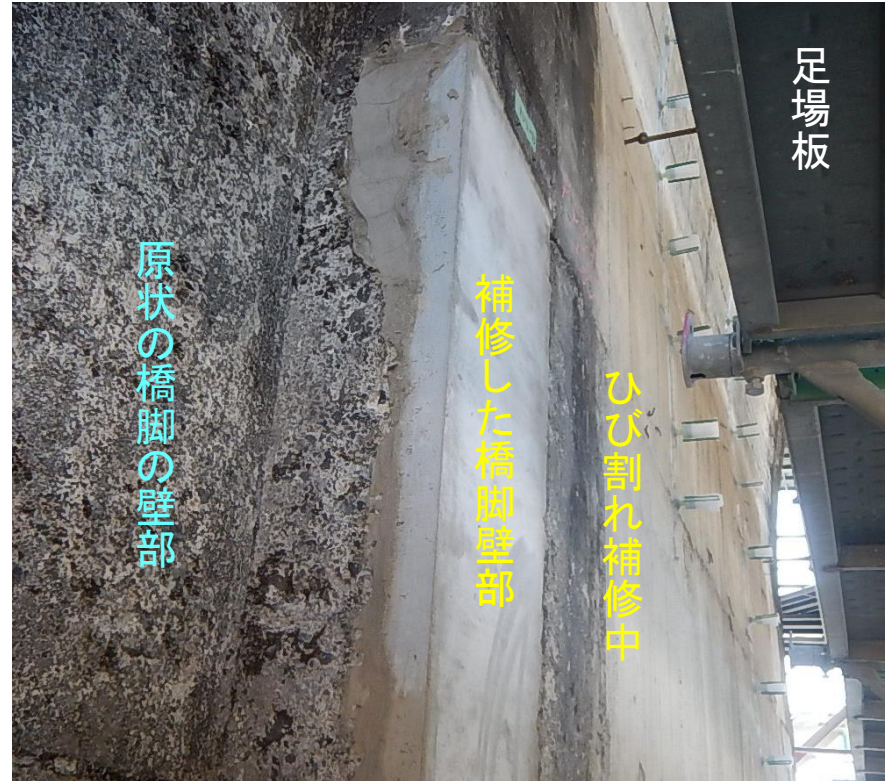
橋脚柱(壁)部の補修状況
