# 交通安全対策検討(案) 【国管理】

# 第5次事故危険箇所(予定) 国管理

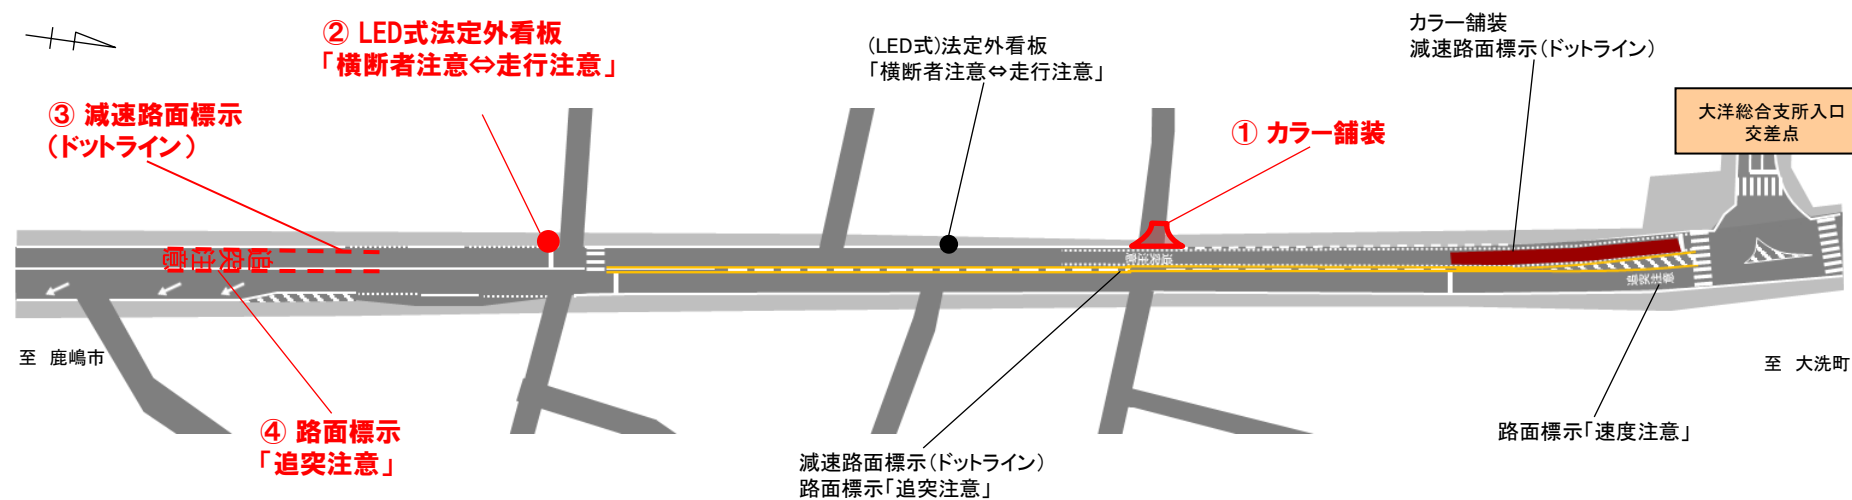
| 着目事故 | 要因 | 対策方針 | 具体の対策内容案 ※ |
|---|---|---|---|
| ① 下り線 取付道路 付近事故 | 直線区間が長いので速度超過しやすく、急な飛び出し等に対応できない | 注意を喚起する | ① カラー舗装 短期 |
| ② 下り線 横断歩道 付近追突事故 | 開口部からの車両出入りに伴い、本線直進車が急減速する | 注意を喚起する<br>速度を抑制する | ② LED式法定外看板「横断者注意⇔走行注意」 短期<br>③ 減速路面標示(ドットライン) 短期<br>④ 路面標示「追突注意」 短期 |

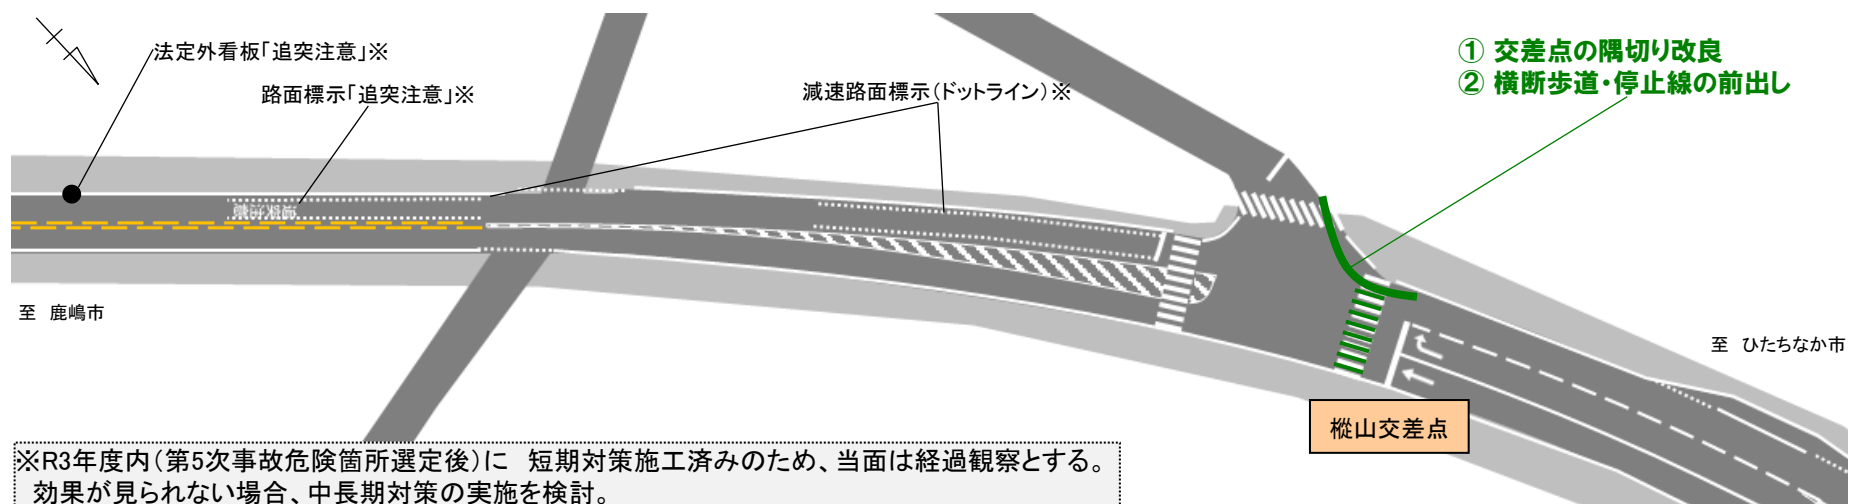
| 着目事故 | 要因 | 対策方針 | 具体の対策内容案 ※ |
|---|---|---|---|
| ① 下り線流入部 追突事故 | 直線区間からカーブに変化した直後に位置し、交差点に進入時の速度が高い | 速度を抑制する | 減速路面標示（ドットライン） 施工済 |
| | 停止線間距離が長く、横断時の判断を見誤って急減速が生じる | 注意を喚起する | 路面標示「追突注意」 施工済 |
| ② 従道路 右折時事故 | 従道路が鋭角に接続しているため交差点形状が悪く、クリアランスが十分に機能していない | 交差点形状の改良 | 法定外看板「追突注意」 施工済<br>① 交差点の隅切り改良 長期<br>② 横断歩道・停止線の前出し 長期 |

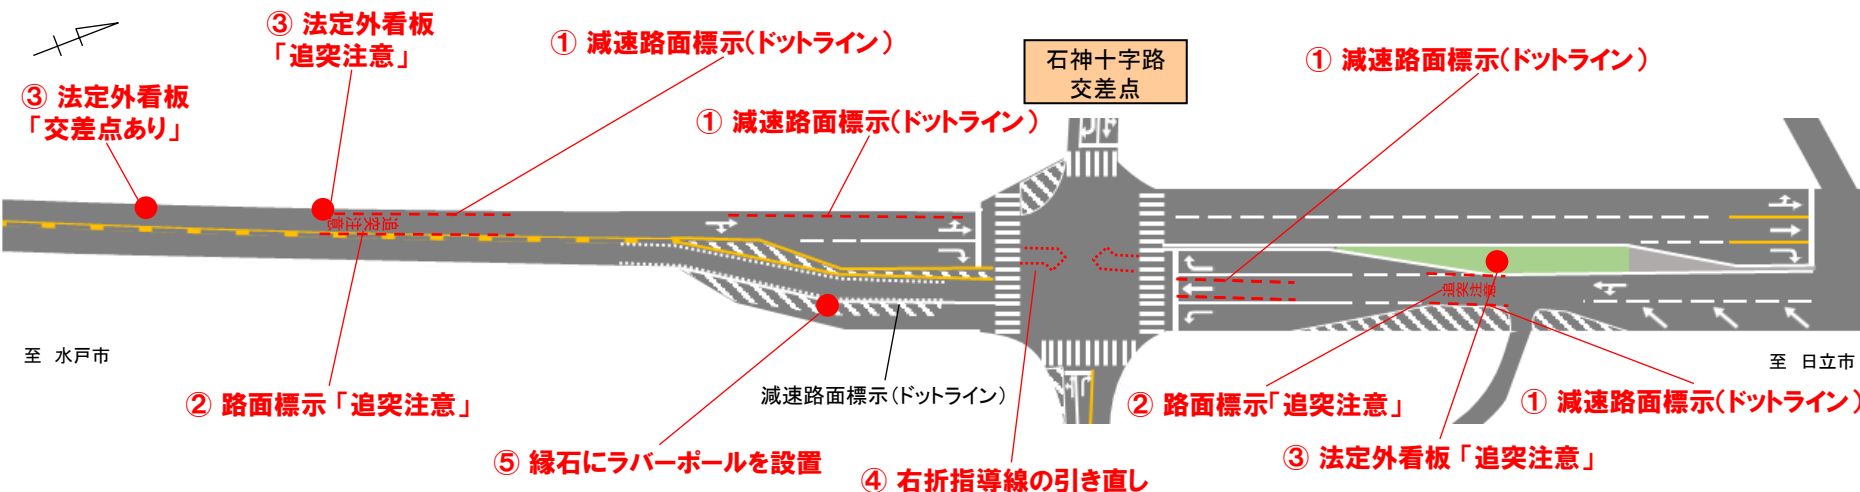
| 着目事故 | 要因 | 対策方針 | 具体の対策内容案 ※ | |
|---|---|---|---|---|
| ① 上り線流入部<br>追突事故 | 直線的で走りやすいため速度超過を誘発 | 速度を抑制する | ① 減速路面標示(ドットライン) | 短期 |
| ② 下り線流入部<br>追突事故 | 車線減少に気をとられ、前方車への注意が散漫になる | 注意を喚起する | ② 路面標示「追突注意」 | 短期 |
| ③ 交差点内<br>右折時事故 | 交差点内が広い、右折待ち車両の停止位置や軌跡が安定せず、対向車を見落としやすい | 右折待ち位置を明示する | ③ 法定外看板「交差点あり」「追突注意」 | 短期 |
| ④ 上り線流出部<br>車線逸脱事故 | 交差点を堺に車線数が減少し線形がクランク状になっているため、ハンドル操作を誤りやすい | 車線形状への注意を喚起する | ④ 右折指導線の引き直し | 短期 |
| | | | ⑤ 縁石にラバーポールを設置 | 短期 |

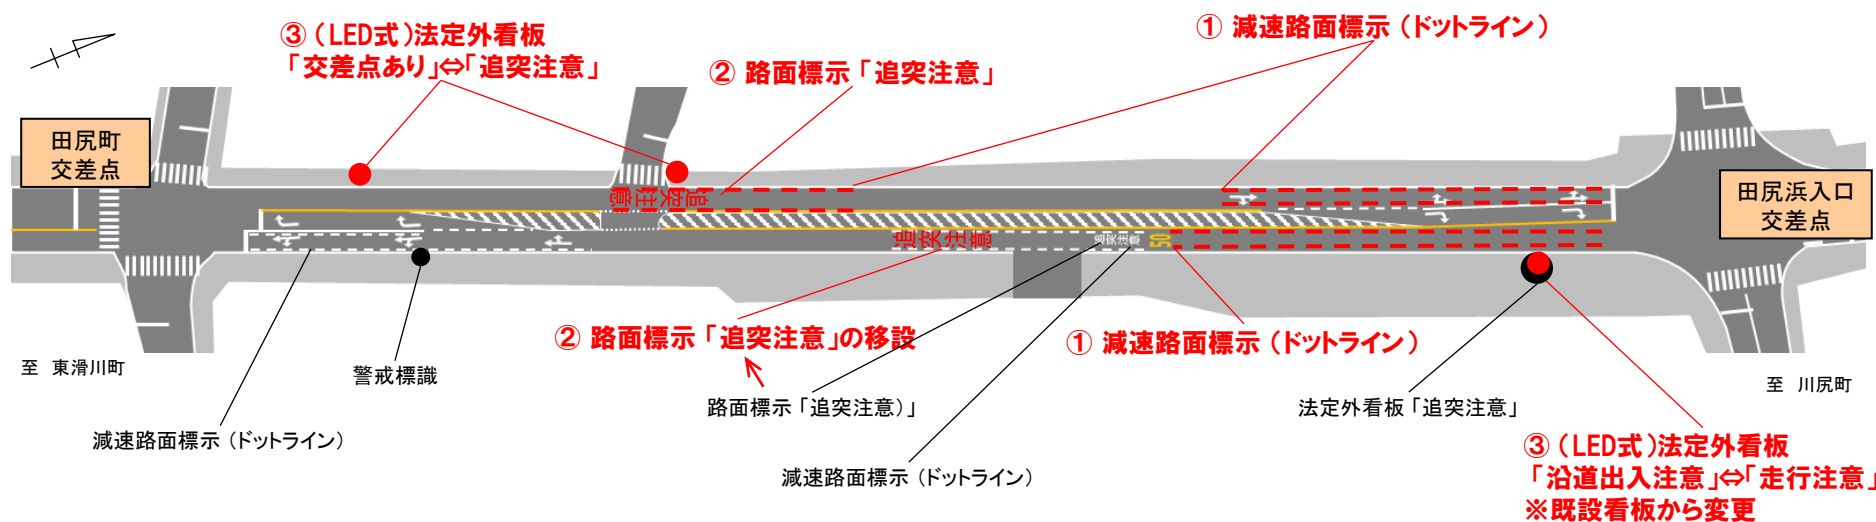
| 着目事故 | 要因 | 対策方針 | 具体の対策内容案 ※ | |
|---|---|---|---|---|
| ①上り線 田尻町交差点流入部追突事故 | 2つの交差点間ですり鉢状の勾配がついており、下り勾配から上り勾配に変化するところで速度変化が生じることで、前方車両に追突 | 速度を抑制する | ① 減速路面標示（ドットライン） | 短期 |
| ②下り線 田尻浜入口交差点流入部追突事故 | | 注意を喚起する | ② 路面標示「追突注意」 | 短期 |
| ③上り線 沿道施設出入口付近事故 | 上り線・下り線ともにショッピングセンター出入口に向けて下り勾配となっており、出入車両に気付いても止まりきれずに衝突 | 沿道出入りへの注意を喚起する | ③ (LED式) 法定外看板「沿道出入注意」⇔「走行注意」「交差点あり」⇔「追突注意」 | 短期 |

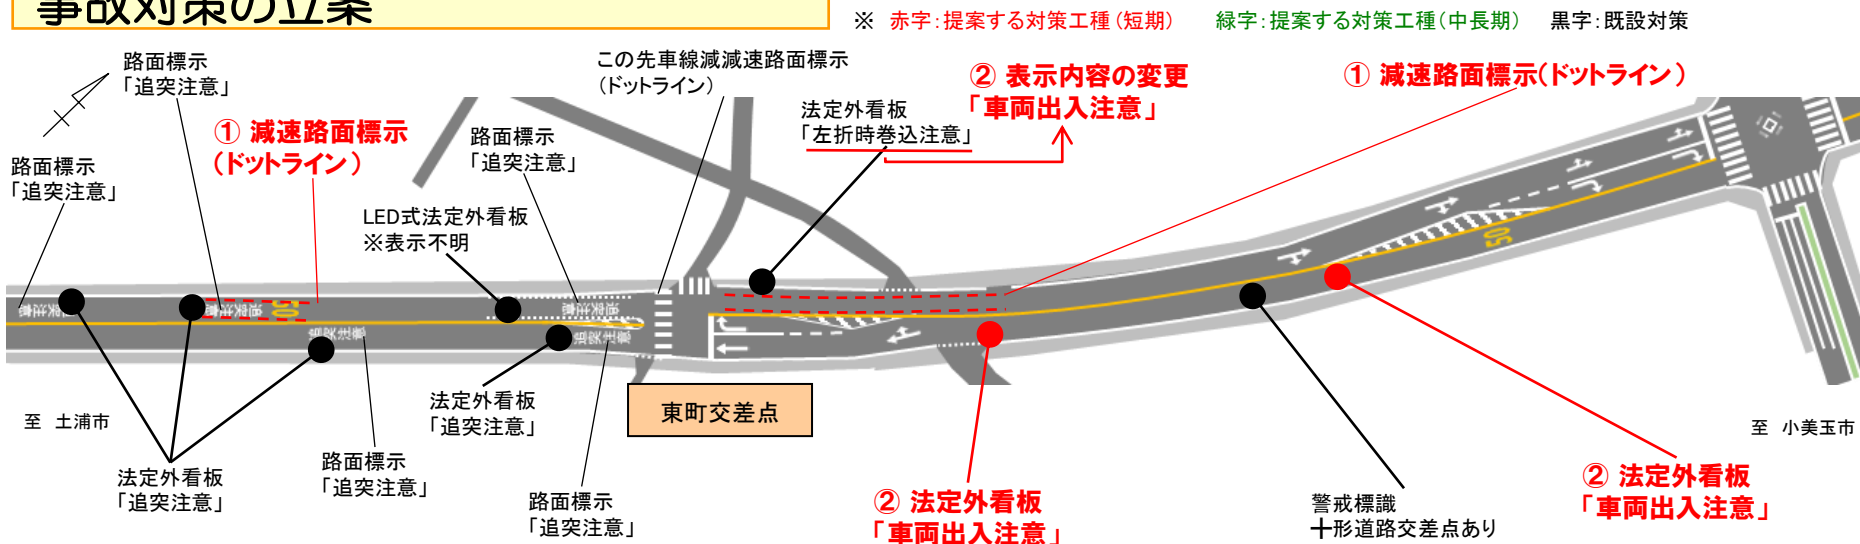
| 着目事故 | 要因 | 対策方針 | 具体の対策内容案※ |
|---|---|---|---|
| ① 上り線 追突事故 | 沿道施設が多く、車両出入りに伴う急減速が生じやすい | 速度を抑制する | ① 減速路面標示(ドットライン) |
| ② 下り線 東町交差点流入部追突事故 | 長い下り勾配の途中のため、速度超過が生じやすい | 注意を喚起する | ② 法定外看板「車両出入注意」 |
| ③ 下り線東町交差点流出部追突事故 | | | |
| ④ 上り線 沿道施設出入口付近事故 | | | |

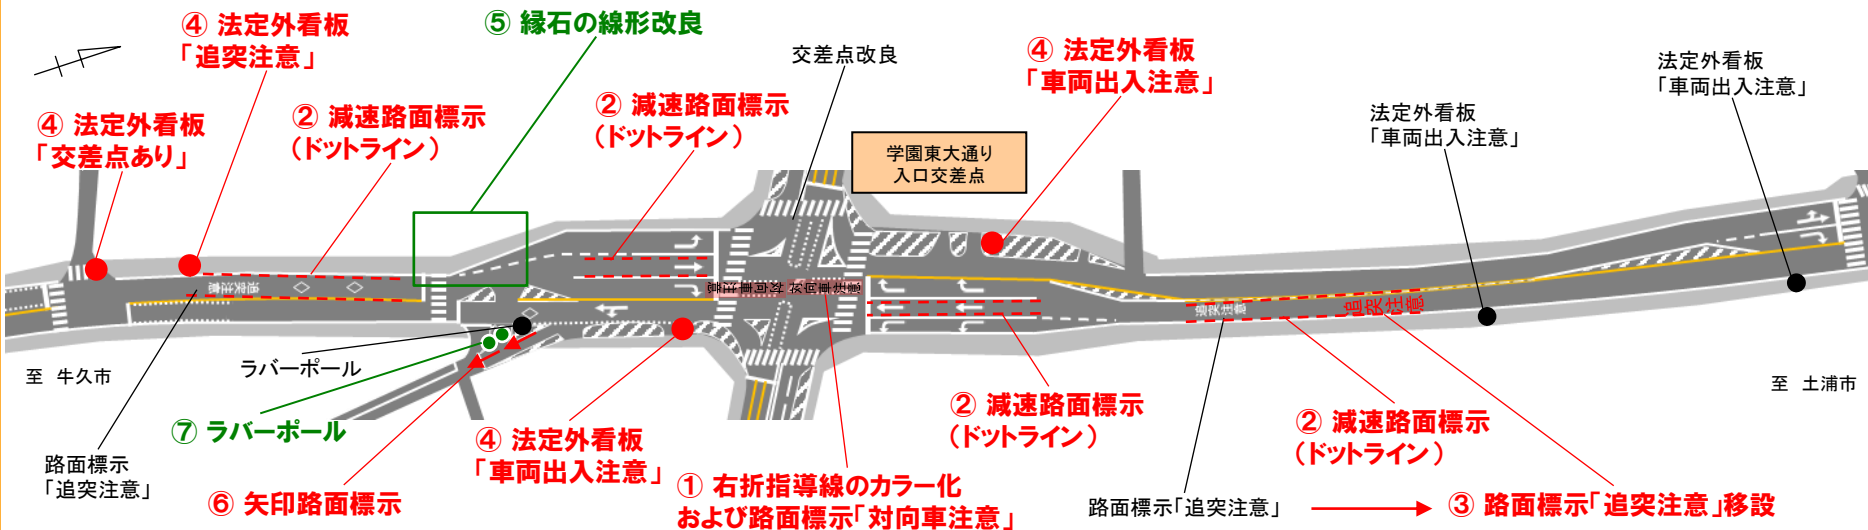
| 着目事故 | 要因 | 対策方針 | 具体の対策内容案※ | |
|---|---|---|---|---|
| ① 交差点内右折時事故 | 右折時に適切な軌跡をたどれていない | 右折軌跡の安定化 | ① 右折指導線のカラー化および路面標示「対向車注意」 | 短期 |
| ② 上り線 流入部追突事故 | 交差点の存在が認識しづらく、速度を保ったまま車列に達している | 速度を抑制する | ② 減速路面標示（ドットライン） | 短期 |
| ③ 下り線 流入部追突事故 | 本線シフトに伴う急減速が生じやすい | 注意を喚起する | ③ 路面標示「追突注意」 | 短期 |
| ④ 上り線 取付道路 付近出会い頭事故 | 取付道路の進行経路が不明瞭 | 注意を喚起する | ④ 法定外看板「交差点あり」「追突注意」「車両出入注意」 | 短期 |
| ⑤ 上り線 流出部沿道 施設出入口付近事故 | 沿道施設の出入りが多く、急減速が生じやすい | 道路線形の改良 | ⑤ 縁石の線形改良 | 長期 |
| ⑥ 上り線 流入部沿道 施設出入口付近事故 | | 進行経路を明示する | ⑥ 矢印路面標示 | 短期 |
| ⑦ 下り線 流出部追突事故 | | | ⑦ ラバーポール | 長期 |

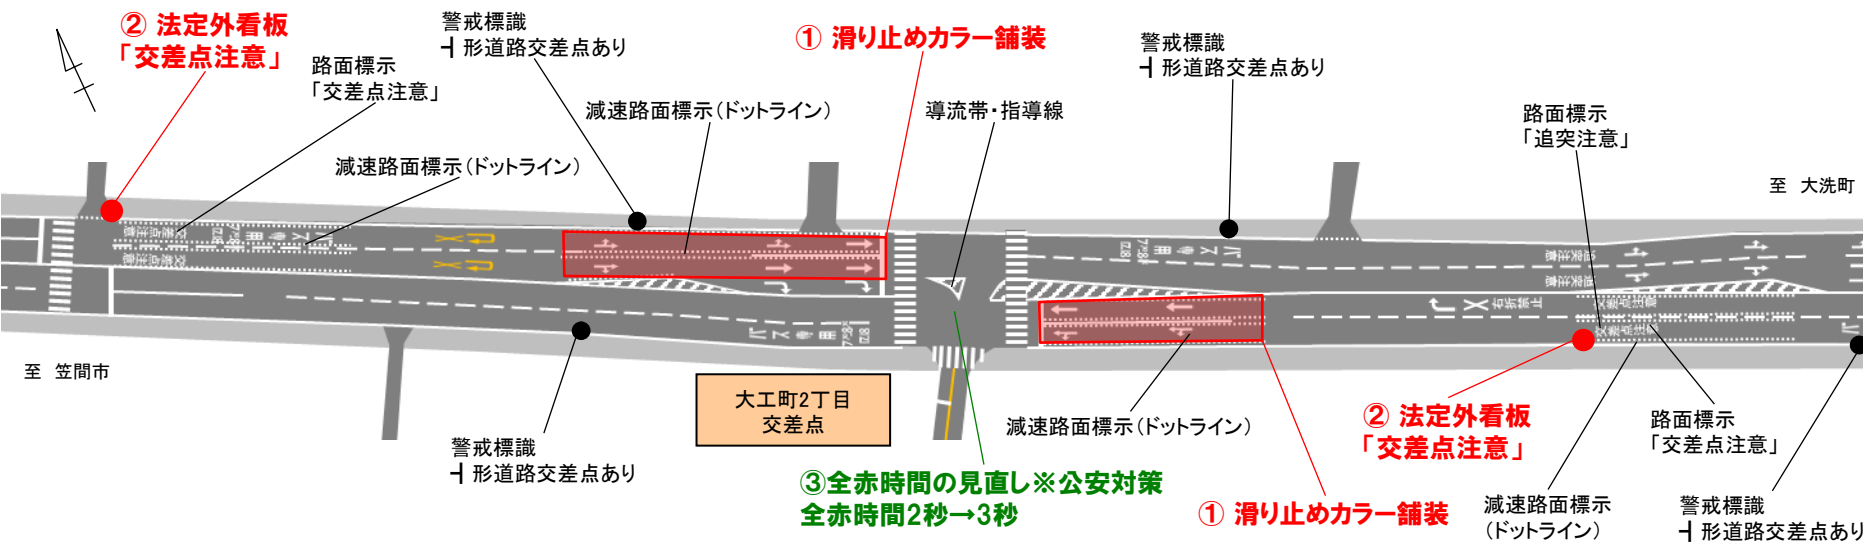
| 着目事故 | 要因 | 対策方針 | 具体の対策内容案 ※ |
|---|---|---|---|
| ① 上り線 流入部 追突事故 | 直線区間が長く、速度を超過しやすい | 速度を抑制する | ① 滑り止めカラー舗装 短期 |
| ② 下り線 流入部 追突事故 | 市街地中心部のため、注意が前方以外にも向きやすい | 注意を喚起する | ② 法定外看板「交差点注意」 短期 |
| ③ 交差点内 横断中事故 | クリアランスが十分になされていない | クリアランス時間の確保 | ③ 全赤時間の見直し 長期 |
