秩父橋（埼玉県秩父市）への直轄診断

国土交通省 関東道路メンテナンスセンター ○宮崎 修
国土交通省 関東地方整備局 道路管理課 山本 裕一
秩父市 地域整備部 道路維持課 宮原 敬治
国土交通省 関東道路メンテナンスセンター 松藤 洋照

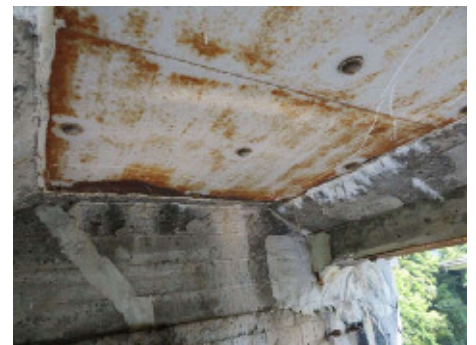
秩父市は、今後も秩父橋の供用を継続するにあたり、定期点検にて図-2 に示す主桁の補強鋼板に著しい腐食が見られ、それらの落下による第三者被害の懸念と今後の上部工の補修に伴う不可視部の損傷程度を適切な見立てるためには高度な技術的判断が必要と考えて直轄診断を国土交通省へ要請されたものである。

図-2 補強鋼板の腐食と遊離石灰

補強鋼板は荷重を期待ほど分担しておらず、床版内部の不規則な水平ひびわれとともに滞水を助長し、アルカリ骨材反応を促進させる要因の一つとなっている。また、移管に伴い人道橋として管理されていることから、補強鋼板は耐荷重補強の役割を終えており、第三者被害予防、維持管理の観点から外すことは可能と考えられる。

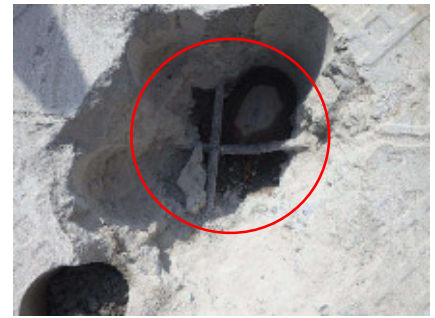
上部構造の現状を把握するため床版内部を調査したところ、不規則な水平ひびわれが見られ、図-4 に示す床版と補強鋼板の間に滞水が確認された。採取したコアの骨材からはアルカリ骨材反応も確認された。

図-4 床版の滞水調査

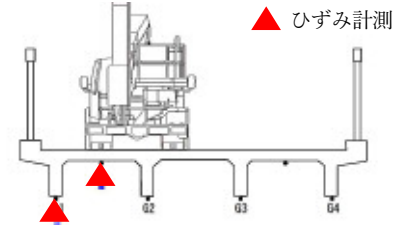
上部工の調査にあたり用意した橋梁点検車を活用して補強鋼板の効果を図-5 に示すとおり調査したが、数%程度しか荷重分担しておらず、期待する程の補強効果は得られていないことが判明した。

図-5 補強鋼板の効果調査

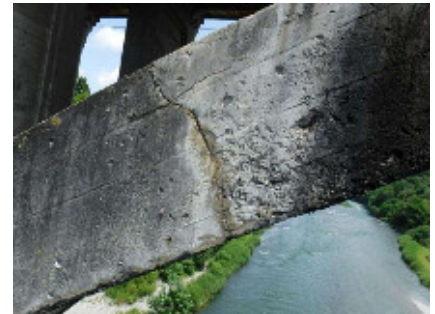
アーチ橋で構造上の重要な部材であるアーチリブには、図-6 に示す経年劣化による角かけや浸食により拡大したコールドジョイントが見られた。今後、浸水等により錆汁の析出が見られた場合は、耐荷力の低下を疑う必要があることがわかった。

図-6 アーチリブのコールドジョイント

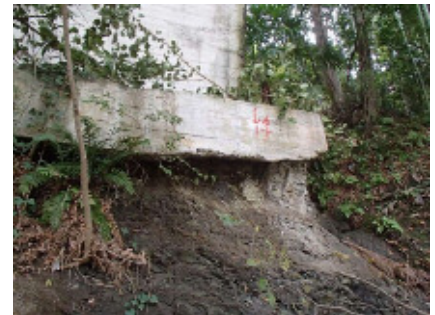
図-7 に示す P4 アーチアバット周辺の泥岩の表層部に底板の一部が露出する程の浸食が見られた。その後の地質調査により支持層に堅固な泥岩が確認できたが、放置して浸食が拡大するとアーチアバットの耐荷力の低下につながるおそれがあることがわかった。

図-7 P4 アーチアバットの付近の浸食

確認された浸食や洗掘を考慮しても大規模な出水や地震等がない場合には下部構造は安定した状態と考えられる。しかし、このまま浸食や洗掘が継続することにより基礎に変状が生じると、アーチの姿勢を保てなくなるので、基礎部の洗掘・浸食対策を講じるのがよい。

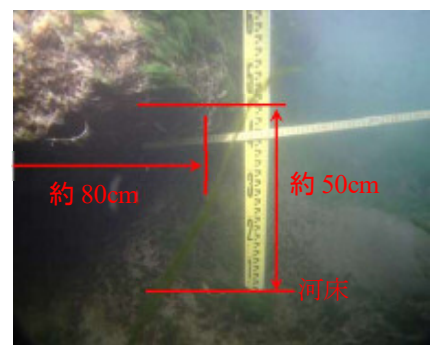
図-8 に示す P2 直接基礎に深さ約 50cm 幅約 80cm 程度の洗掘が見られた。河川内の P2 と P3 には護床工が設置されているが、それらの破損に伴い洗掘が見られ、放置すると洗掘が拡大して基礎の耐荷力の低下につながるだけでなく倒壊に至るおそれがあることがわかった。

図-8 P2 直接基礎の洗掘
