荒川下流部の安全利用点検を実施しました ～93箇所で応急対策を実施～

荒川下流河川事務所では、河川敷などを安全に利用して頂けるよう点検を行い、危険又は支障となっている箇所は連休前に応急対策を行って安全の確保に努めています。

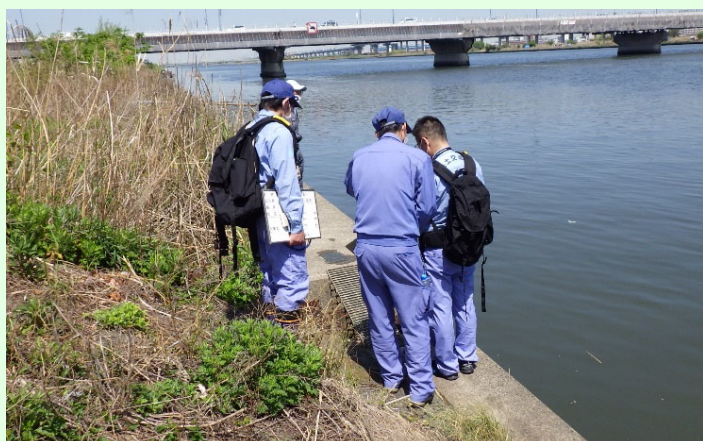
低水路における危険箇所の有無を点検中

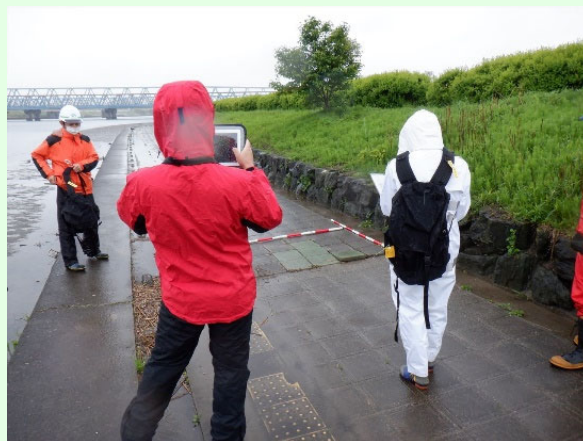
通路の段差を記録中

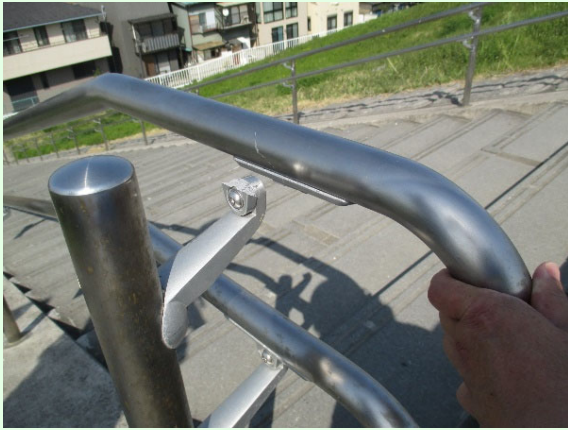
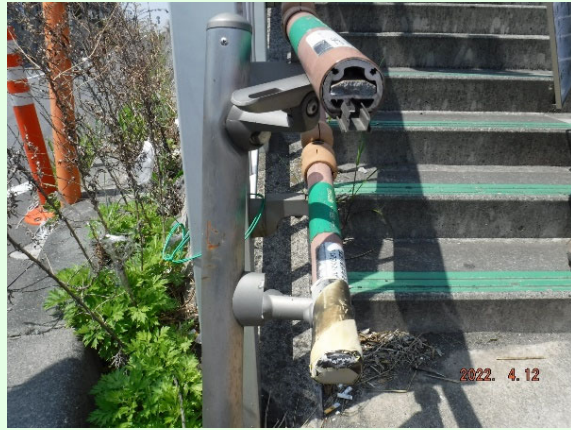
手すりの損傷

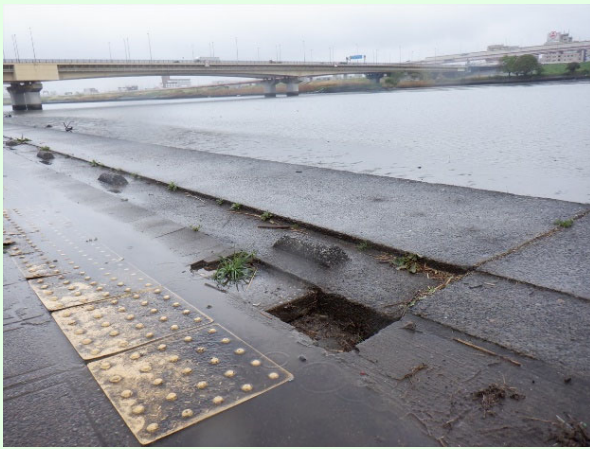
低水護岸裏の段差

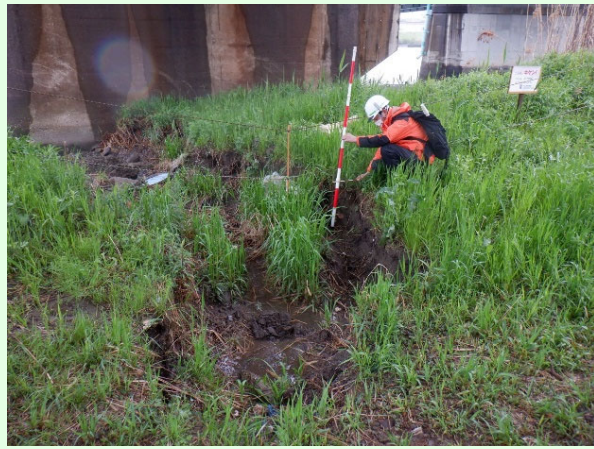
河岸の侵食

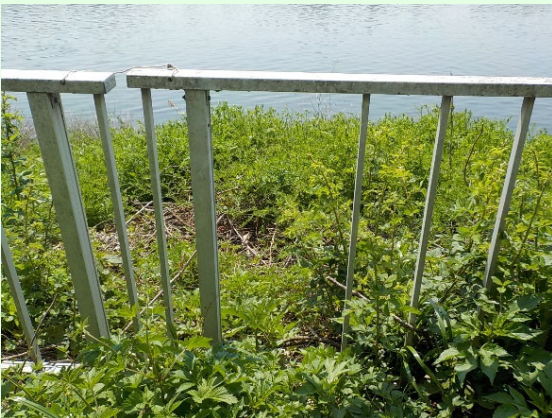
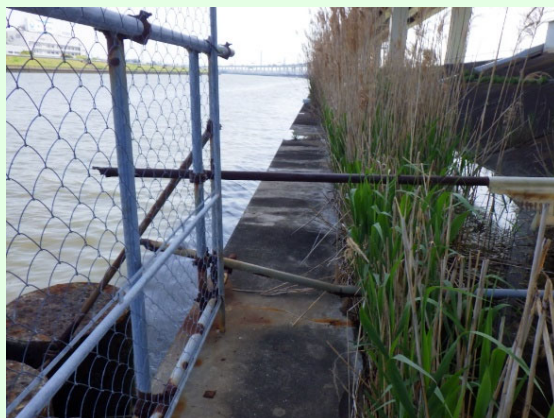
立入防止柵等の損傷

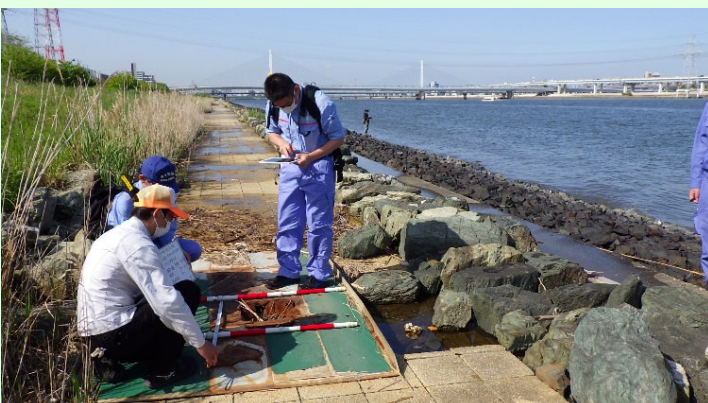
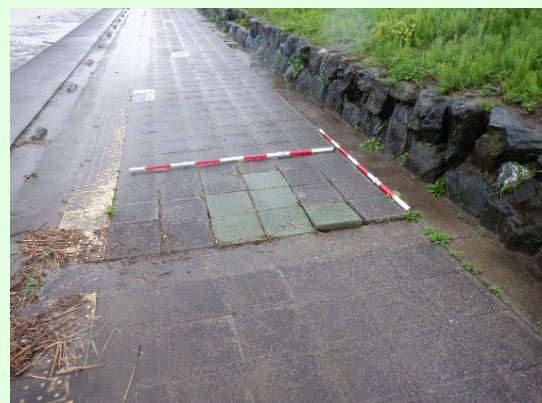
通路等の損傷

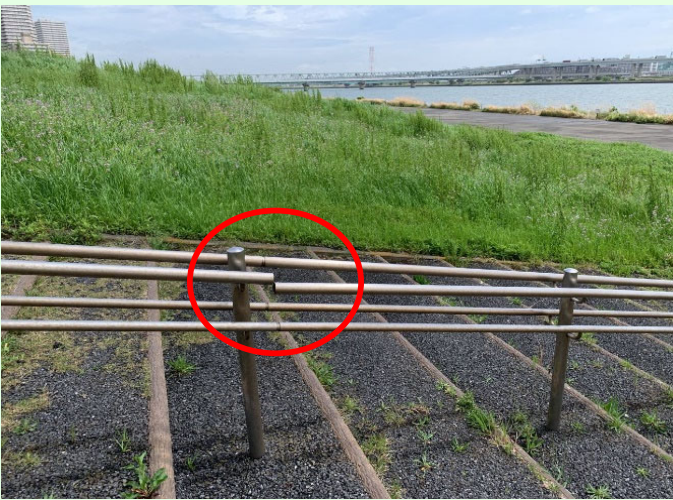
【対策前】

手摺りの損傷

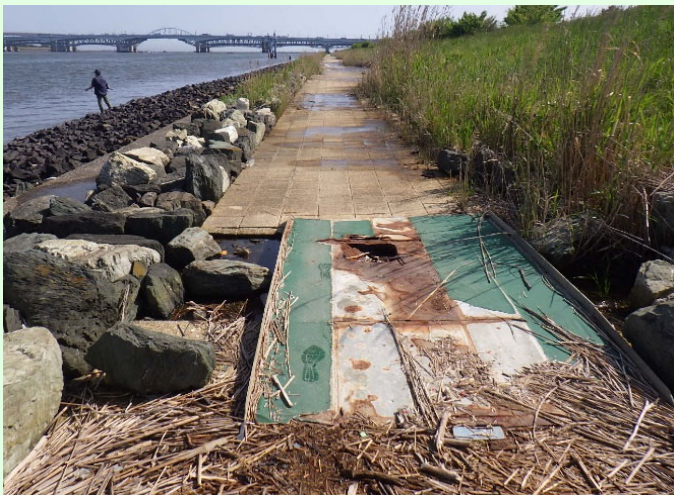
【対策前】

通路等の破損
