工事事故 事例集

令和4年4月から令和6年3月までに発生した事故の事例を発生形態別に分類した事例集です。

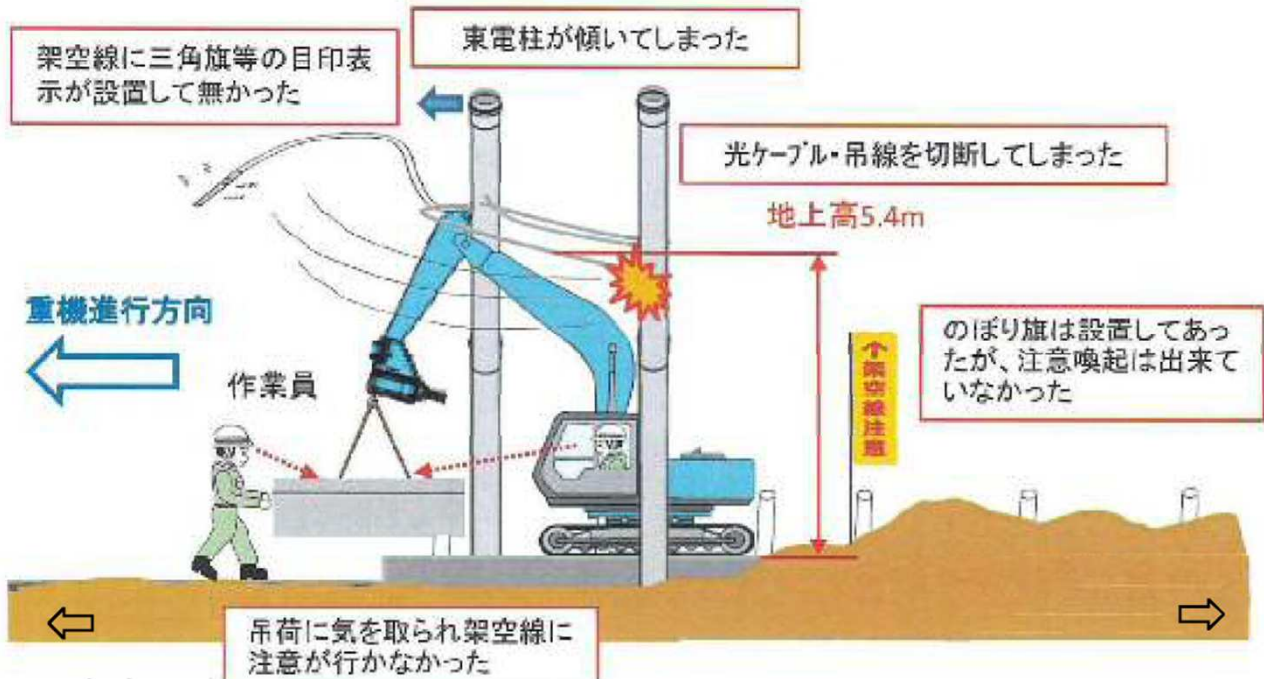
・翌日の準備作業中、施工予定箇所にU型側溝が仮置きされていたため、バックホウにてU型側溝を吊り上げて移動した際、バックホウのアーム部分でNTTの光ケーブルを損傷した事故。

- 当該作業は予定外の作業であった。
- 吊荷のU型側溝に気を取られ、架空線への注意が不十分であった。
- 架空線下での作業であるが、見張り員がいなかった。
- 架空線に三角旗（目印表示）の設置がなされておらず、のぼり旗の設置数が少なく、注意喚起が不十分であった。

- 朝礼・KY時に作業内容を周知し、予定外作業は実施しない。
- 架空線付近での作業時は、事前に架空線の位置、高さを必ず確認する。
- 架空線の周辺で作業を行う場合は、見張り員を配置することを徹底する。
- 架空線に三角旗の設置、周囲にのぼり旗を目立つように設置し注意喚起を図る。

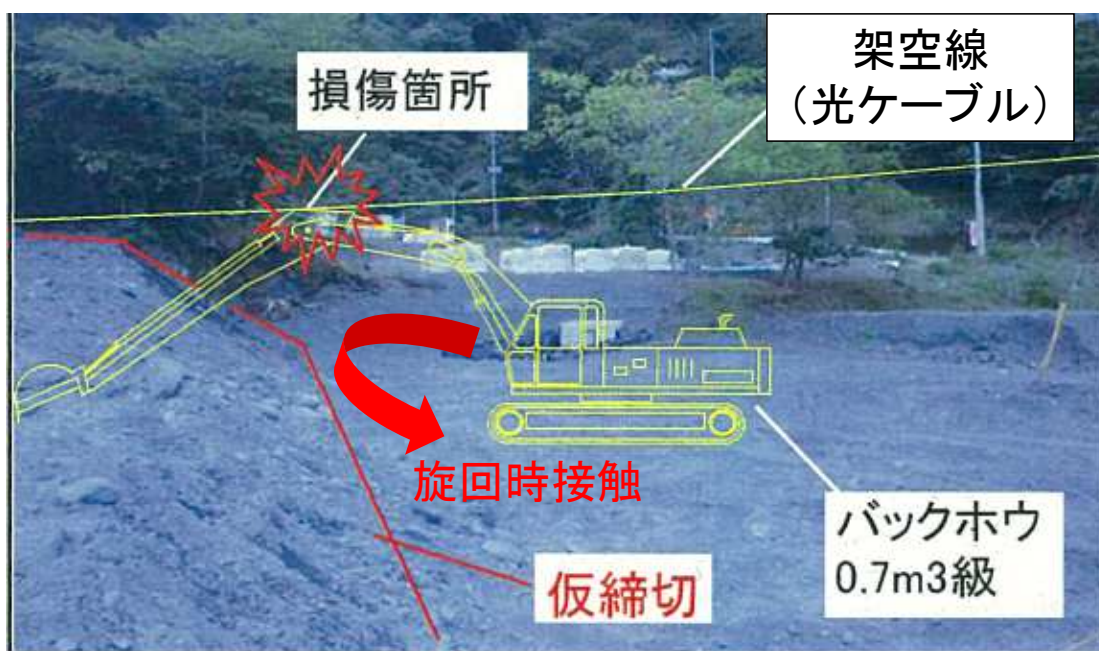
- ・ 工事用道路の整備に伴う仮締切りの造成にあっていたバックホウが、燃料給油のため旋回した際、アームと架空線（光ケーブル）が接触し架空線を切断した事故。

- 仮締切り造成作業中は、架空線に接触しないよう注意しながら作業を行っていたが、給油準備時には架空線への注意を怠り、アームを上げた状態で旋回させてしまった。
- 仮締切り造成は着手後に追加された作業であり、施工計画書では架空線等の損傷事故防止対策が記載されていたにも関わらず、追加施工箇所には架空線の目印やのぼり旗が設置されていなかった。また、監視員も配置していなかった。

- 施工箇所を事前に確認し、KY活動時に危険箇所を当日作業員全員に周知徹底させる。
- 架空線位置より前面には立入禁止処置を行い、のぼり旗等を設置し周知する。
- 架空線周辺での施工時は、監視員を配置し施工を行う。

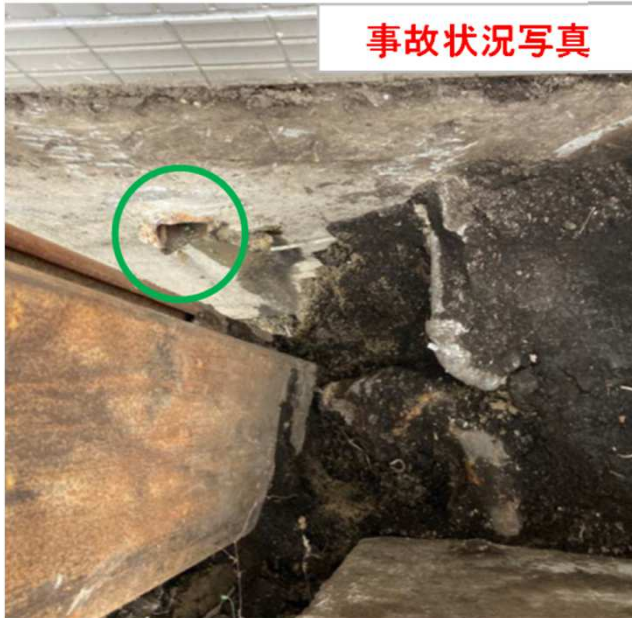
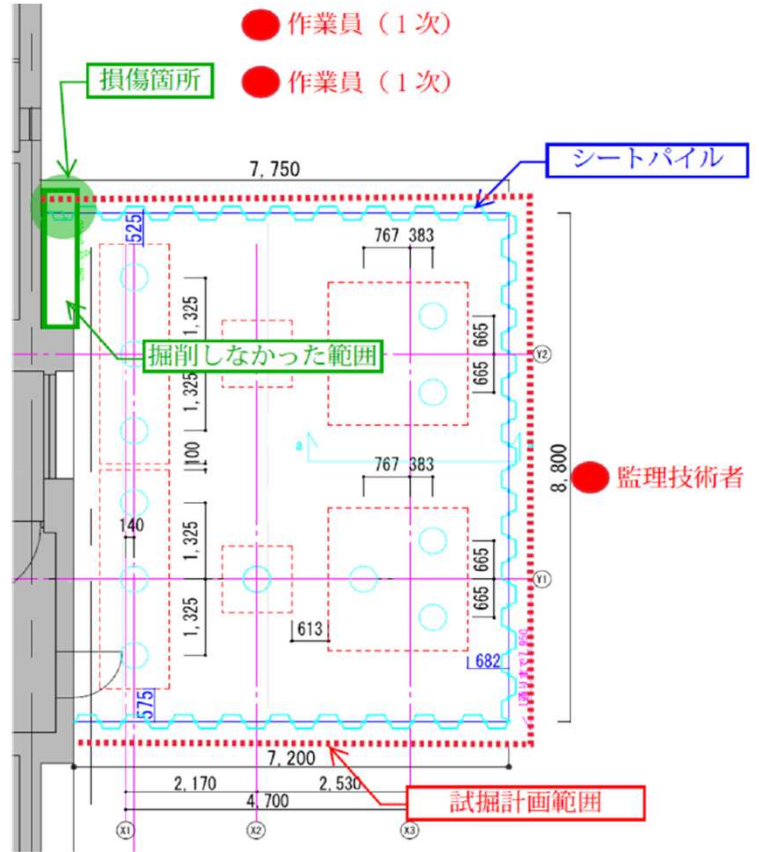
- ・ 鋼矢板打設時に既設埋設排水配管（鋳鉄管100φ：建物から排水桝へ接続する配管）を破損した事故。

- 山留部分全体の試掘（GL - 800）を計画し実施したが、既存庁舎際（今回、破損配管に接触した鋼矢板側）に幅0.6m長さ1.5mの範囲の試掘していない箇所が出来てしまった。
- 既存図面と現地配管に違いがあった。

- 施工前に既存図と設計図の確認を徹底する。
- 事前調査は必ず行い、調査範囲は全て確実にを行うように徹底するとともに、漏れがないかを十分確認した上で、監督員に正確に報告する。
- 発見された既存配管等に目印を付けるなど、全ての下請け作業員に調査結果を周知し、万が一図面にはない異常があった場合には作業を中断し、元請への報告を徹底させる。
- 監理技術者・元請現場担当者の現場巡視の頻度を増やし、必要に応じて監督員に立ち会いを依頼する。

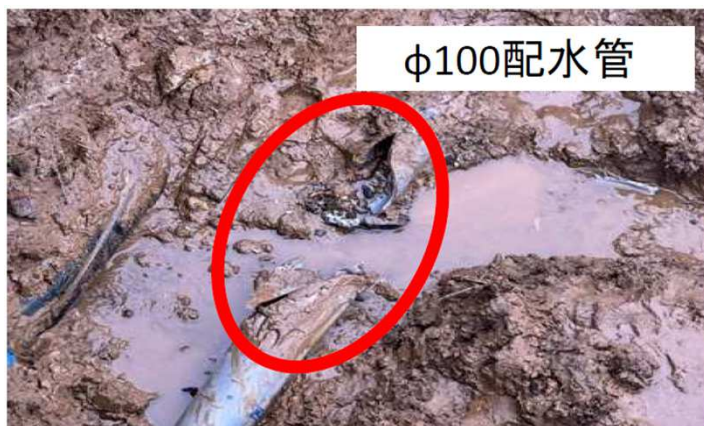
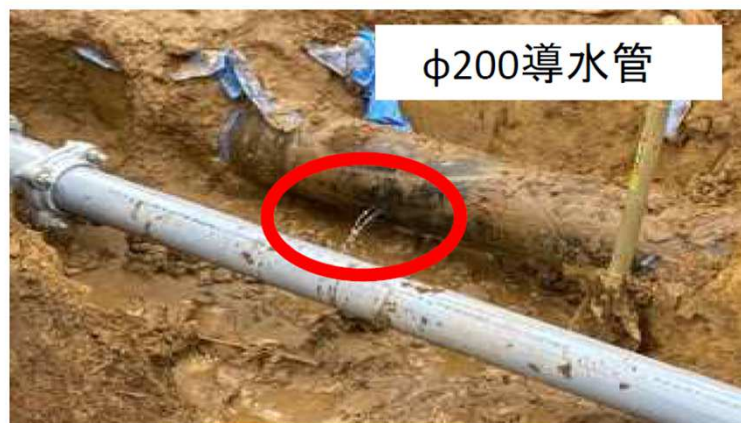
- ・0.7m³バックホウにて基礎コンクリート撤去時に既設埋設水道管を破損し、近隣家屋1軒に影響を与えた事故。

- 基礎コンクリート撤去後に試掘を行う予定であり試掘を実施していなかった。
- 基礎コンクリートと水道管の離隔を把握していなかった。
- 埋設水道管の想定位置と実際の位置にずれがあった。

- 埋設物がある場合は、試掘により埋設図面と現地の整合性を確認し、埋設管の位置（深さ、座標位置）を把握し、関係機関に連絡する。※必要に応じて立会を受ける
- 撤去箇所において既設埋設管との離隔が無い場合は、人力により既設埋設管に影響を及ぼさないよう撤去方法を検討し、関係機関と協議した上で作業を実施する。
- 既設埋設管が近接する作業では関係機関に連絡の上、立会のもと作業をする。

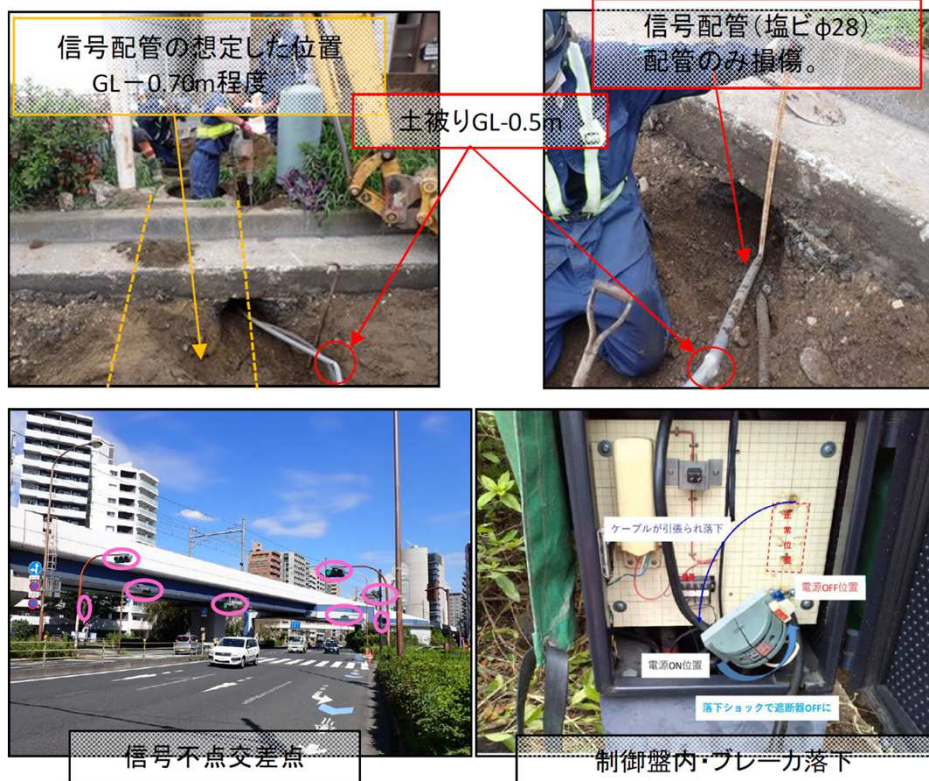
・地下埋設の信号電気配管にバックホウバケットが接触し、信号機の点灯が消えた事故。

- 入手した管理図では土被り (GL-0.70m) と側道の舗装構成 (t=0.52m) であったことから、路盤の中 (GL-0.5m) に『信号配管は無い』との思い込みがあった。
- 堀山内の路盤が強固であったため、手堀先行による掘削 (探針) と同時に、重機 (バケット) を使用して路盤のほぐし作業を行った。

- 先入観や思い込みを排除する。
 1. 作業指示書に「思い込み作業の禁止」を記載し、周知・徹底する。
 2. 有資格者「労働安全コンサルタント」による安全教育を実施する。
- 重機掘削の基準を明確にする。
 1. 作業計画書に当日の重機による掘削深さを記載し、周知・徹底する。
 2. 重機による掘削深さは、管理図に記載の埋設深さの半分 (浅層) までとする。
 3. 重機の使用禁止深さに到達した時点で、堀山内に注意喚起ボードを設置し重機で掘削ができない対策を行う。
 4. 堀山が強固な層の場合は、埋設物に影響を与えない (人力) 電動ハンマースコップを使用する。

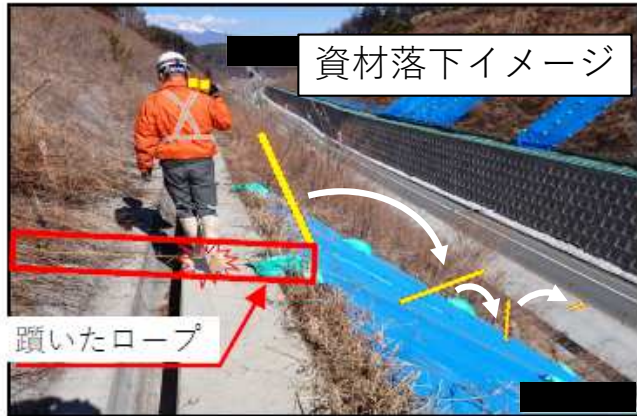
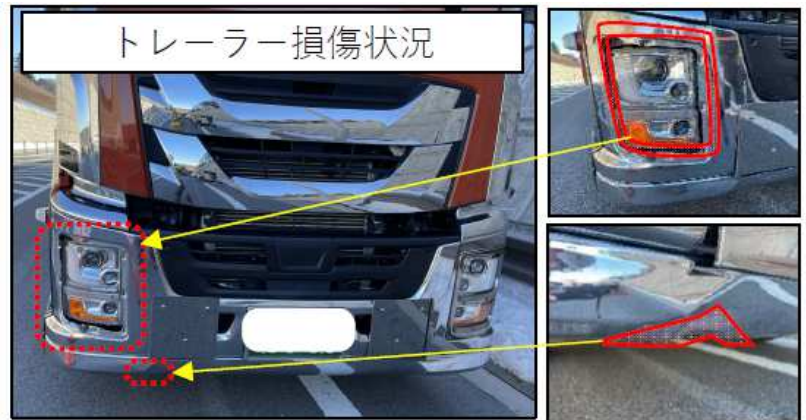
- ・法面に点検階段を設置するため、作業員1名が長尺資材を肩に担ぎ、法面小段上を運搬していたところ、法面養生のためのブルーシートを固定するためのロープに躓き、バランスを崩すと共に資材を車道上へ落下させ、直後に通過した一般車両を損傷させた事故。

- 運搬時、足元のロープに対する注意、確認が不足していた。
- 材料運搬時の作業効率を重視するあまり、ロープが点在している条件ではあったが、最短距離である当該小段を運搬ルートとして選定した。
- 資材は背負子にて運搬する作業指示は行っていたが、長尺資材の運搬方法について、明確な指示をしていなかった。

- 運搬ルートの変更を行い、大型ブロック擁壁の上部にあたり、ロープのない1段下の小段を新たな運搬ルートとして選定する。法尻部には親綱を設置し、墜落制止用器具を使用する。
- 長尺資材は運搬用台車を使用し、2箇所以上の荷締め処置を行うとともに、必ず2名での運搬とする。

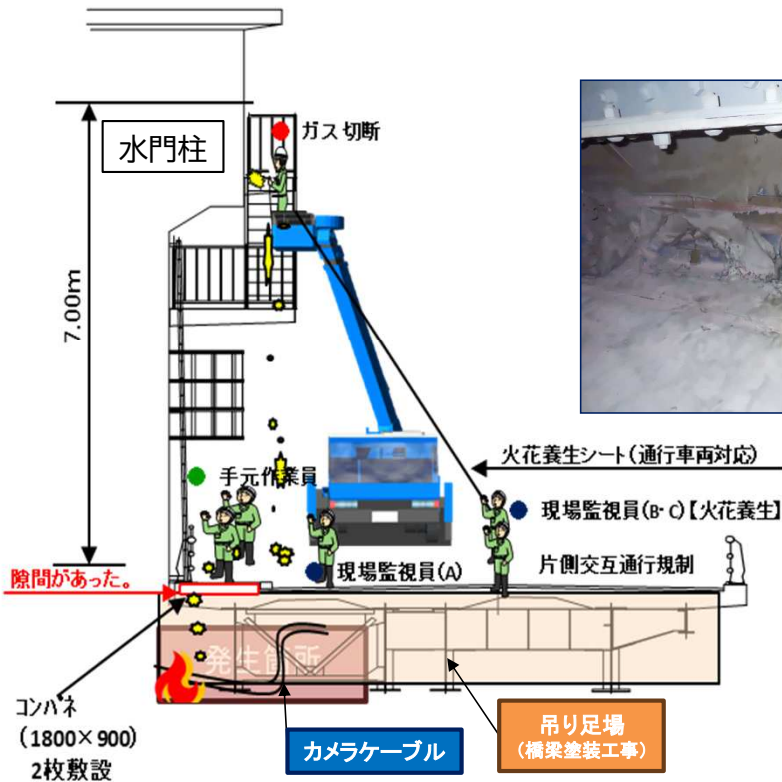
- ・ 水門管理用の既設昇降階段を撤去するため、高所作業車でのガス溶断作業中、施工箇所が隣接する橋梁塗装工事の吊り足場内に火花が飛散したことで、塗装工事のために設置してあったビニールシートと養生シート、及び河川管理用のカメラケーブルを焼失させた事故。

- ガス溶断作業は火の粉が発生する可能性があったにもかかわらず、橋梁塗装工事とは昼夜の作業時間帯が分かれるため、施工者の判断で、塗装工事の受注者と事前協議（可燃物等の確認）を行っていなかった。
- 事前協議及び施工者自らの現地確認を怠ったため、吊り足場内に可燃物があることを認識しておらず、火災防止対策がとれていなかった。
- 通行車両に対する養生を重点的に実施したことで、火の粉対策を橋梁上部に集中させてしまい、橋梁と水門柱のすき間にはコンパネを設置し火の粉対策を行っていたものの、橋梁下部の養生が手薄であった。

- 当該作業は、ガス溶断から、火花が出にくいナットカッター及びグラインダーによる切断方法へ変更する。
- 橋梁と水門柱の隙間には防災シートを設置するほか、消火器を追加で常設し、作業時は養生範囲を常時散水する。
- 臨時の安全教育、災害防止協議会を実施し、火災事故防止に向けた対策を確認する。

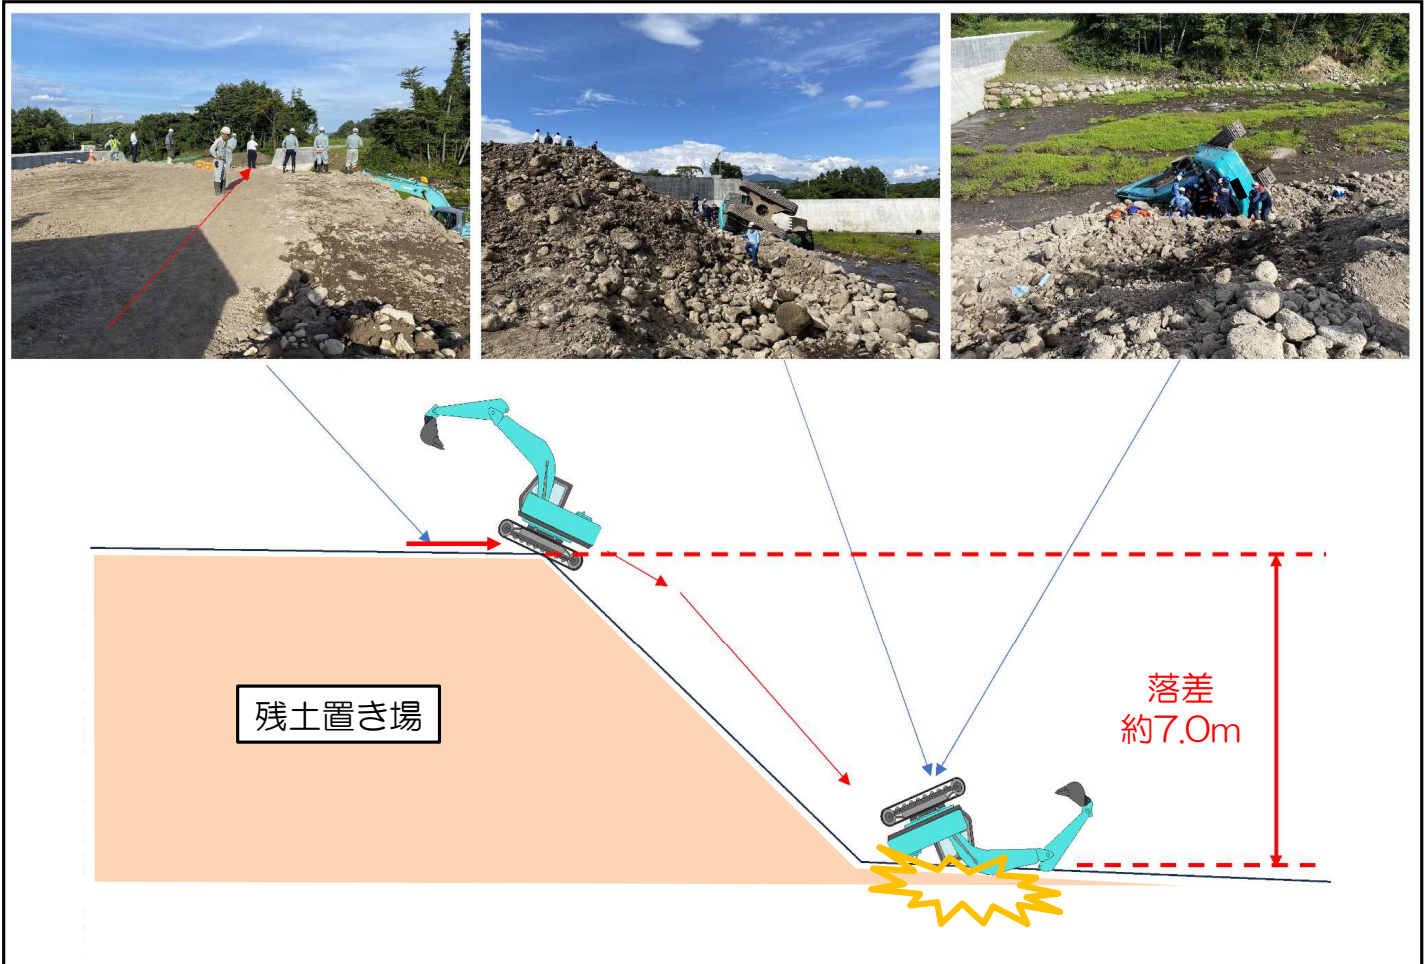
- ・ 残土置き場上部にて掘削残土の整地作業を行っていたバックホウが、後進した際に天端から約7.0m転落し、オペレーターが負傷した事故。

- オペレーターは、後方の平場に余裕があると思い込み、後方確認を怠ったままバックホウを後進させた。
- 監視員の配置や注意喚起標識等、法肩への接近、転落防止のための安全対策がなされていなかった。

- バックホウの後進操作は禁止とし、移動の際は旋回後、前進状態にすることを徹底する。
- 整地完了箇所には順次、法肩より2m以上離れた位置にカラーコーンを設置し、法肩接近防止の注意喚起を図る。

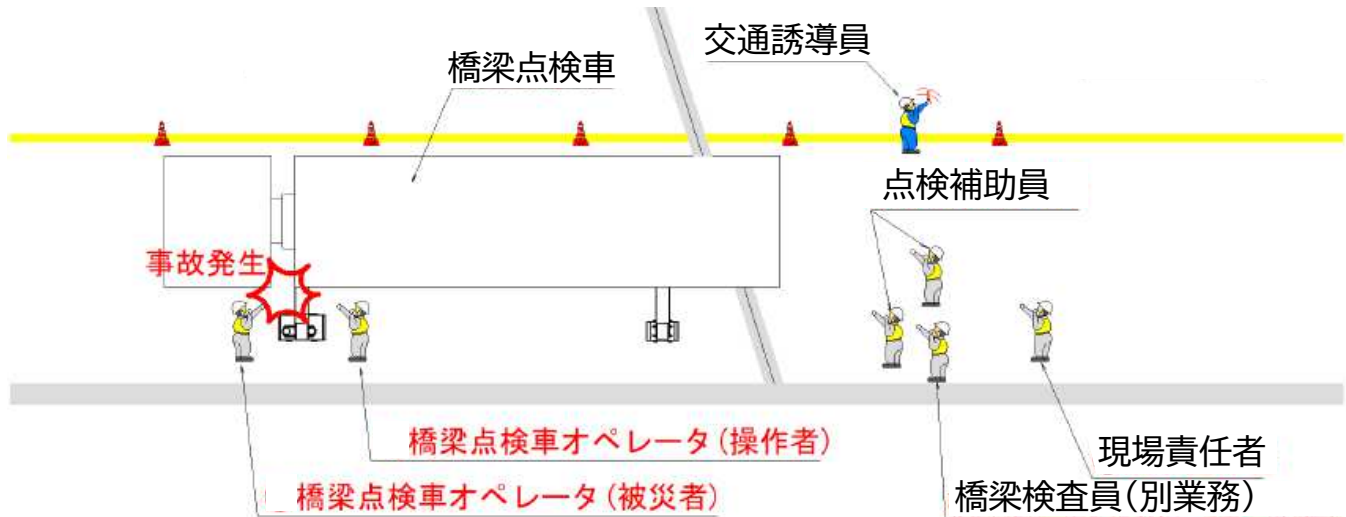
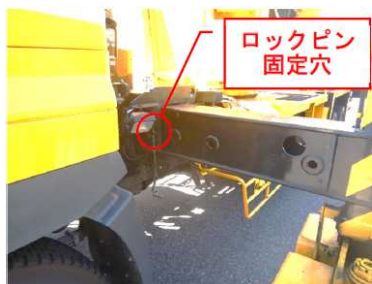
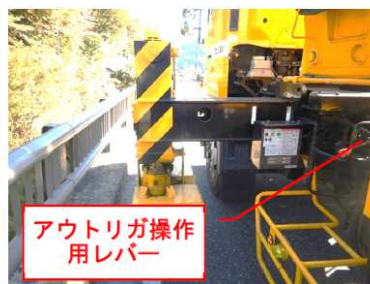
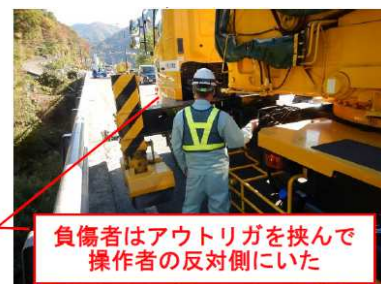
・橋梁点検の足場として利用するため、被災者を含め2名で橋梁点検車のアウトリガー張り出し作業を行っていたところ、ロックピンを差し込む固定穴にずれが生じたため、被災者が穴内部を指で触診した際、もう1人の作業員が被災者の行為に気付かずアウトリガーを動作させてしまい、穴が塞がったことで指を負傷した事故。

- 道路幅員が狭い現場だったため、ロックピン固定穴にずれが生じやすい中間張り出しでの作業となった。
- 穴ずれの程度確認のため、指で内部を触診するという危険な方法をとってしまった。当該作業を2名で実施していたため、ロックピン差し込み作業中にアウトリガーを動作させることが可能であった。
- アウトリガー動作前に、注意喚起の声掛けが行われていなかった。

- 作業手順・安全対策の留意についての安全教育を実施する。
- 穴ずれの程度確認は、手元ライトを携行し目視により行うこととし、触診は禁止する。アウトリガー張り出し操作・ロックピン差し込み作業は1名で行う。
- 機械動作前には「離れよし」「アウトリガー動作開始」等の声出しを徹底する。操作者以外は機械から離れ、接触・巻き込みを防止する。
- 操作盤に「建設機械への接触・巻き込み防止」の注意喚起を記載したプレートを設置する。

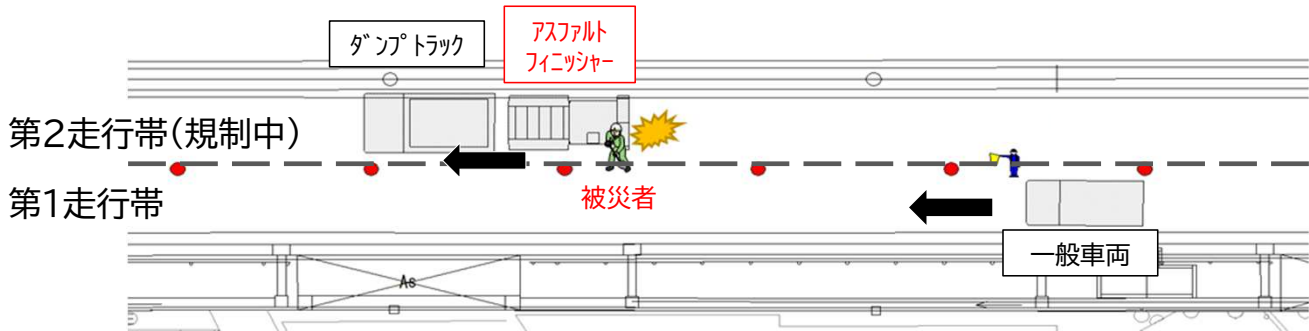
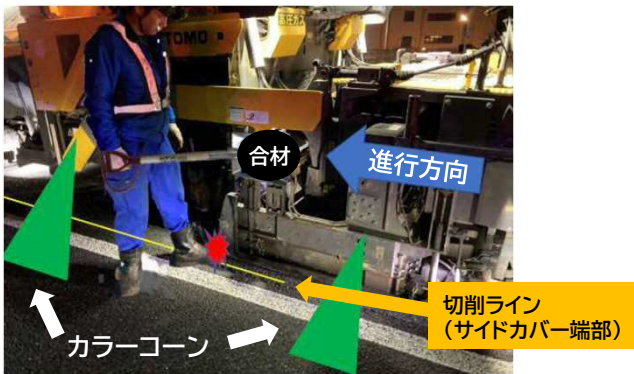
- ・ 切削オーバーレイを施工中、アスファルト合材をスコップで運搬する作業をしていた被災者が、稼働中のアスファルトフィニッシャーのサイドカバーと既設舗装との間に足を挟まれ負傷した事故。

- 第1走行帯を通行する一般車両に気を取られ、アスファルトフィニッシャーへの注意が散漫となった結果、サイドカバーの通過動線に不用意に足を置いてしまい、挟まれるまで気が付かなかった。
- 作業場所が狭く、稼働しているアスファルトフィニッシャーの至近距離で合材を後方へ運ぼうとしていた。

- 一般車両の速度抑制及び作業員への声掛けや注意喚起を専属で行うガードマンを新たに配置するほか、不安全行動を見逃さないために元請職員を監視役として配置する。
- アスファルトフィニッシャーの側面とサイドカバー先端に安全バーを取り付け、立入禁止エリアを形成することで、サイドカバー付近への立入りを物理的に防止する。
- アスファルトフィニッシャー後部へ合材を運搬する際は、フィニッシャーを停止させてから行う。

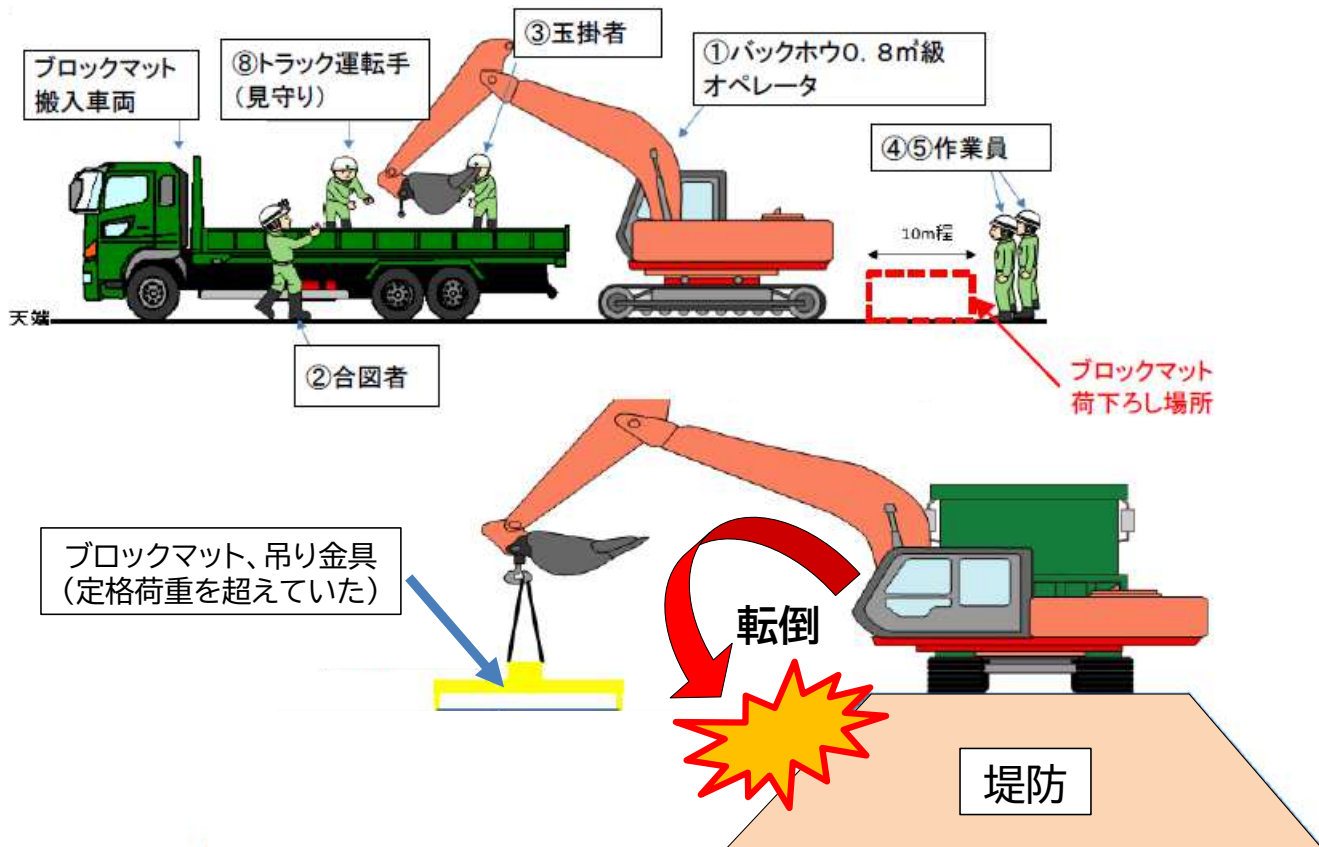
- 堤防天端にて、ブロックマットの積み下ろし作業を行っていたクレーン機能付きバックホウが、旋回時に川裏側へ転倒し、開放してあったバックホウ前面窓からオペレーターが投げ出され負傷した事故。

- 被災者は、バックホウの定格荷重を超えることを認識しながら、ブロックマットを2枚吊りにするよう玉掛者に指示をした。
- クレーン機能付きバックホウを使用するための作業方法や作業指示系統を定めていなかった。
- 外部作業員との連絡のため、バックホウの前面窓を開放していたうえ、シートベルトを未着用であったため、転倒時に外に投げ出されてしまった。
- 被災者は、バックホウのクレーンモード機能を故意に解除しており、過負荷状態であっても安全装置が作動せず、機械が停止しなかった。

- 作業手順書につり荷重、資材重量等を記載、作業指示系統、指示方法について明記する。
- 合図者との連絡はトランシーバーを用いることで、バックホウのフロントガラスを常時閉鎖する。KY、作業前等に現場代理人が、作業員、オペレーターの服装や安全装備の点検を実施する。
- 作業前に現場代理人がチェックリストを用い、クレーン機能付きバックホウの安全点検を実施する。

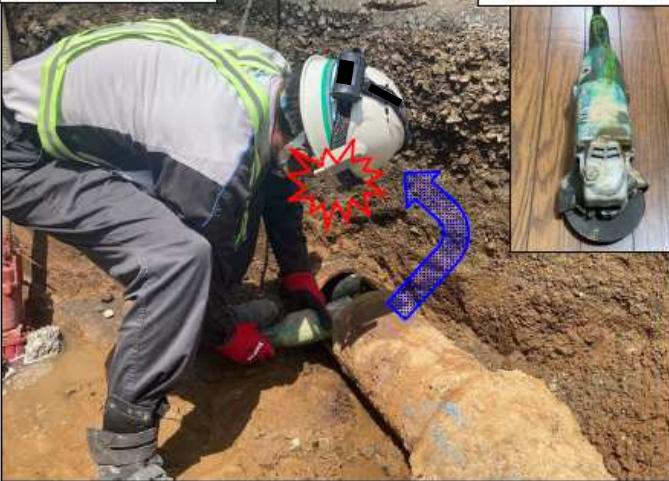
被災状況写真

- ・排水側溝切回しにおける支障管の切断作業中に、ディスクグラインダーを使用していた作業員が、切断箇所にかかったディスクグラインダーが跳ね返ったことにより、空転する刃が顔面に接触し負傷した事故。

- 本来は管の断面方向に対し水平に刃を入れるべき所を、斜めに刃を入れた。切断完了直前と判断し、切断後に刃が切断面にはまり込むことによる反発を避けるために、一瞬力を緩めた際にディスクグラインダーが傾き反発した。
- 斜めに刃を入れた際の反発による危険性について、作業手順書に記載がなかった。
- 作業時の作業盤は粘性土であり、多少のぬかるみがあったため、中腰で作業を行った。安定性が確保できていない姿勢であったため、ディスクグラインダーの固定が十分にできておらず、また頭部が切断位置の直上での切断姿勢となったため、刃の反発時に接触し易い状態であった。

- 当該作業は、ディスクグラインダーの使用を止め、ガス溶断による切断方法へ変更する。
- 切断する際はマーキング等の位置出しを行い、接合部がずれることを防止する。切断部がずれた場合、斜めに刃を入れ切断部を合わせるのではなく、断面方向に対して水平に刃を入れ切断部を合わせることを作業手順書に明確に記載する。
- コンパネ等を敷き作業盤を整備し安定性を確保できる姿勢で作業できるようにする。中腰でなく片膝をつけて、頭部を起こした安定した姿勢で基本的に頭部が切断位置の直上での姿勢とならないように作業する。類似作業について作業手順書に記載および周知を行う。

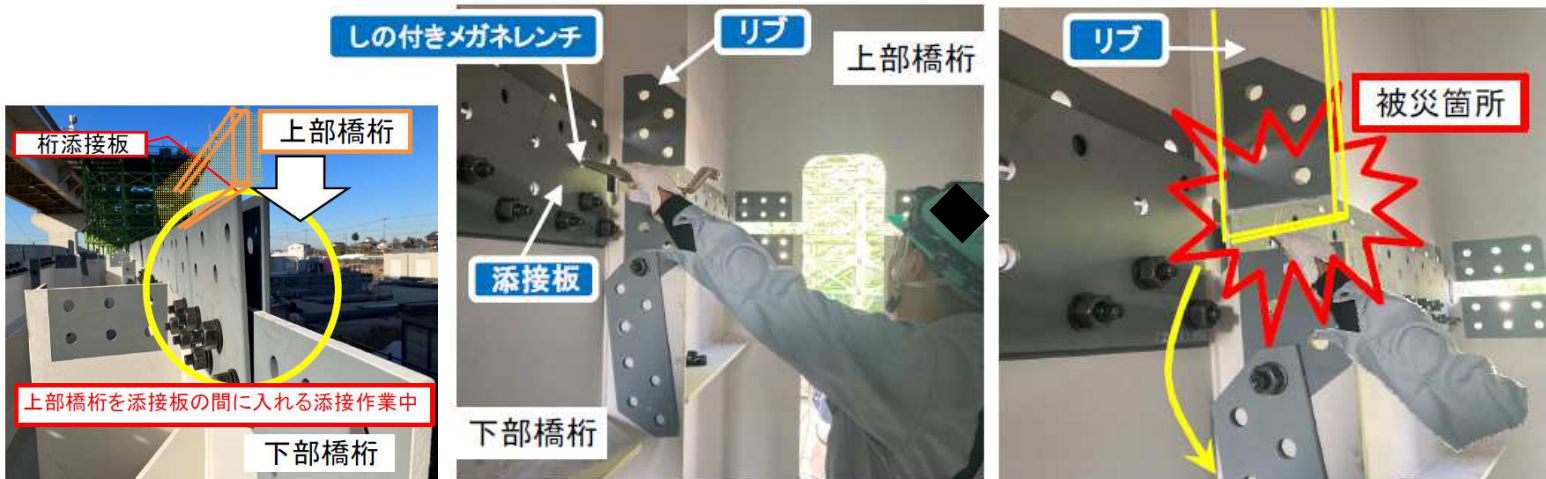
- ・上下に2分割された橋桁の地組作業において、吊り上げた上部橋桁を、下部橋桁に設置した添接板の隙間に挿入する添接作業中、上部橋桁と添接板が干渉したため、被災者が「しの付きメガネレンチ」を用いて干渉を除去したところ、橋桁の降下の衝撃により体勢を崩し、下部橋桁と上部橋桁に手を挟まれ負傷した事故。

- 上部橋桁が添接板に干渉したため、被災者（作業員）の判断で、橋桁の内側から左手で「しの付きメガネレンチ」で外側の添接板を押し広げたため、桁が降下した。
- 地組のための桁降下時、添接板等に干渉した際の対策について、作業手順書等に具体的な記載がなく、作業員への周知が不十分であった。
- 作業を行った被災者（作業員）、クレーン合図者、クレーンオペレーターとの情報伝達が行われなかった。

- 上部橋桁が添接板等に干渉した際は、作業員は速やかにクレーン合図者へ伝え、作業を停止し、干渉箇所の確認及び対策を作業関係者で確認する。
- 地組作業時の配置人員を増やし、降下状況を確認するとともに、クレーンオペレーターは上部橋桁の重量を荷重計で監視する。
- 地組架台に設置した下部橋桁の継ぎ手面勾配をデジタル水平器で計測し、上部橋桁の揚重時に部材勾配を吊り具（チェンブロック）で調整し合わせることで、添接板への集中的な荷重の干渉を防止する。
- 具体的な対策方法（上部橋桁をクレーンで巻き上げて、しの付きメガネレンチで添接板の干渉箇所を解消し、再度降下させる等）を作業手順書に記載し、作業関係者へ周知徹底する。

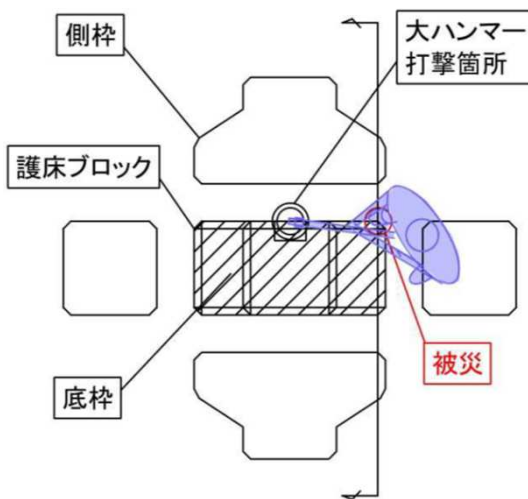
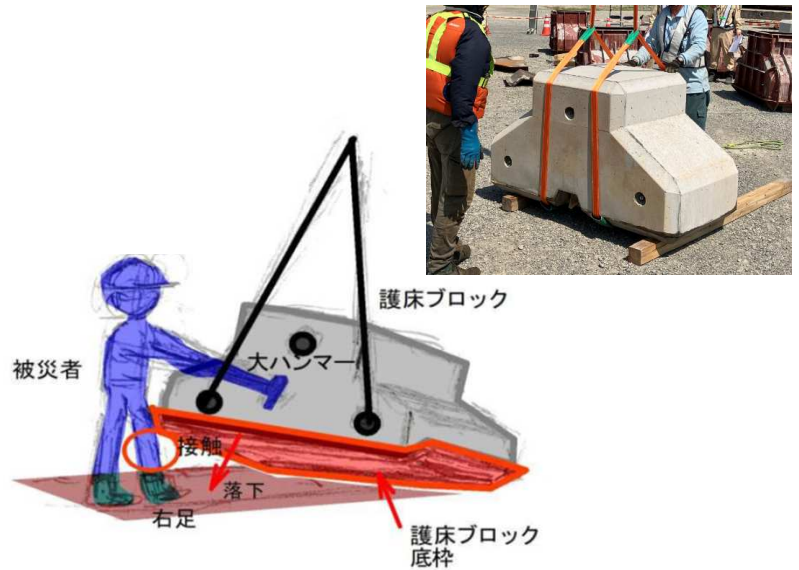
- 河川の護床ブロック脱型のため、側枠を解体したのち、クレーンで吊り上げられたブロックの底枠を大ハンマーで叩いて剥がしていたところ、底枠が落下し、右足すねに接触、負傷した事故。

- 事故以前から同様の方法にて脱型作業を実施しており、底枠落下の危険性を認識しておらず、危険予知・安全指示も行われていなかった。
- 先行して解体した側枠が被災者の近傍に残置されており、作業場所が狭い状態であった。

- 作業手順を見直し、①底枠と側枠を固定するボルトを外し ②ブロックを垂直に吊り上げ底枠を分離し ③バタ角上にブロックを降ろし側枠を解体 することで、大ハンマーを使用せず底枠を解体する手順とする。また、解体した側枠はブロックから離して置くことで、十分な作業場所を確保する。
- 作業員へ今回の事例を周知し、底枠落下の危険性を認識させる。前日の作業打合せ時には、型枠解体作業に関する安全指示の伝達を実施する。

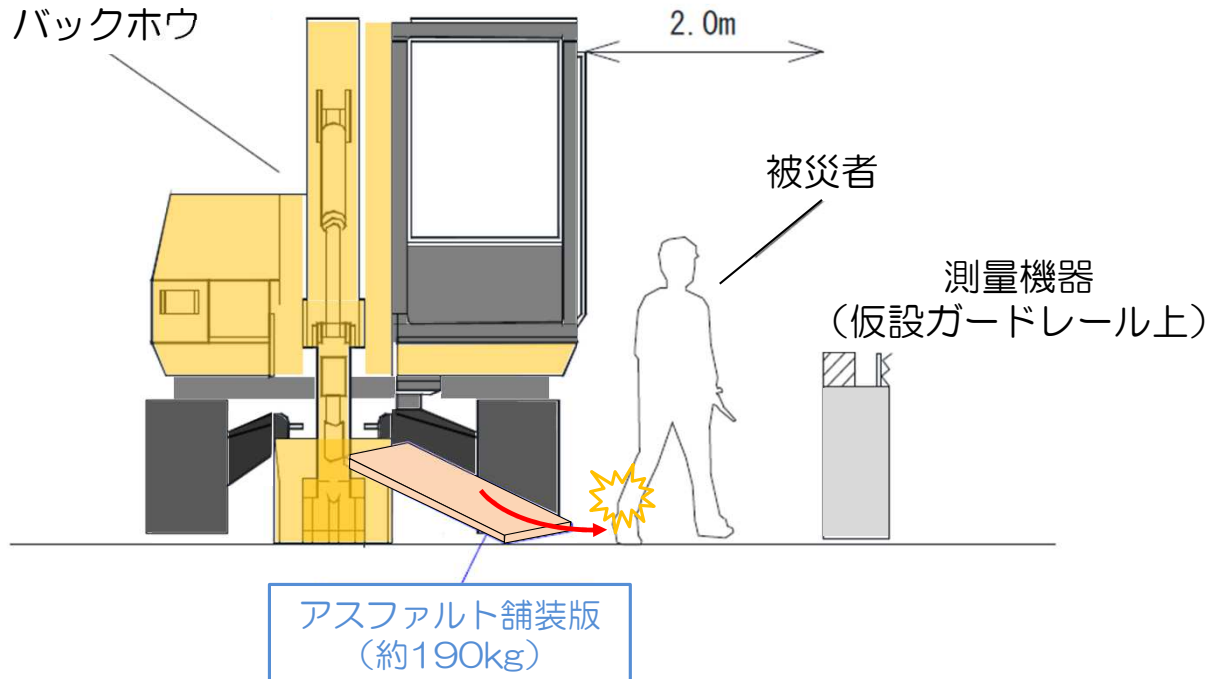
- 重機監視員である被災者が測量機器を取るため、アスファルト舗装版の撤去作業中だったバックホウを停止させ、作業範囲内に立ち入ったところ、バックホウのバケットに抱えられ不安定な状態となっていた舗装版がずれ落ち、被災者の足に接触し負傷した事故。

- バケットが地面に着いていたので問題ないと判断し、バケットに舗装版を抱えた不安全な状態で停止させ、監視員自ら作業範囲内に立ち入ってしまった。
- 施工計画書、作業手順書では、ブレーカ付きバックホウを使用し、その場で舗装版を小割にすることとしていたが、事故当日は異なる機材を使用したうえ、より広い場所で小割にするため移動しようとしていた。
- 資機材置場を定めておらず、バックホウの作業範囲内である仮設ガードレール上に測量機器を置いてある状態であった。

- 重機の停止方法について、バックホウを使用する全ての工種の作業手順書に追記する。
- 重機使用届を前日までに提出させ、施工に適正な重機を使用しようとしていることを確認してから作業開始させる。元請業者は、KYチェックリストを用い、作業手順の履行状況を1日2回確認する。
- 資機材置場をカラーコーンバーで囲い明示する。現地KY時にKYチェックリストを用いて、現場代理人または監理技術者が確認を行う。

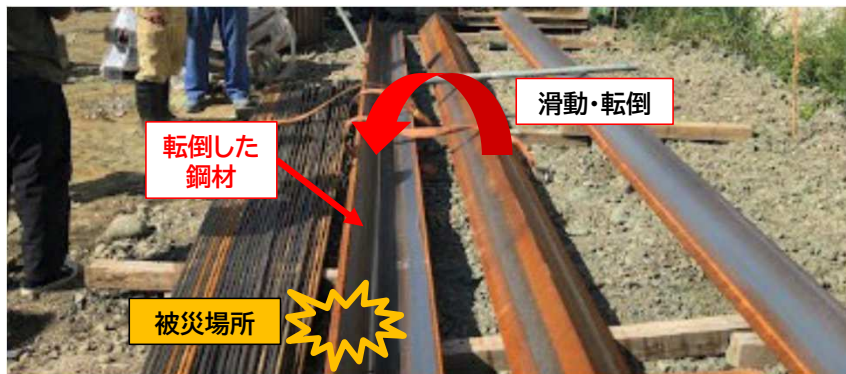
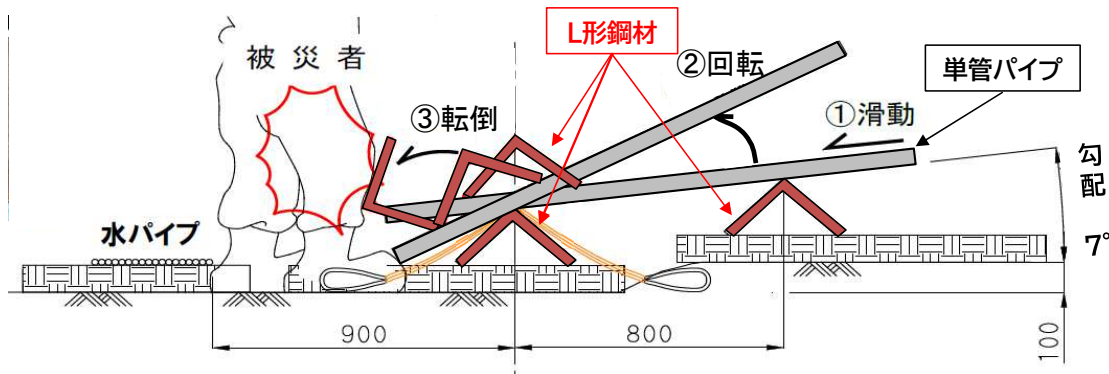
- 鋼管杭の継手鋼材の打設準備中、2枚重ねて仮置きされていたL形鋼材をクレーンで1枚ずつ吊り上げるため、被災者を含め作業員2名により、2枚のうち上の鋼材にベルトスリングを設置し、ベルトが挟まれないよう2枚の鋼材の間に単管パイプを挟み入れたところ、鋼材が滑り落ち、被災者の足に接触し負傷した事故。

- 作業手順書では、継手鋼材はスクリュークランプを使用し、鋼材を立てた状態で吊り上げることとしていたが、現場内の資材小屋などに接触する危険があったため、下請の判断により、一度ベルトスリングにより吊り上げ、現場内の別の場所へ水平移動させる作業を追加したが、元請への報告を怠った。
- 本来、継手鋼材は事故発生場所とは別の場所に仮置きされていたものから使用することとしており、事故のあった作業を追加する必要もなかったが、鋼材の使用順について、元請から下請への伝達を失念していた。
- 作業手順書では、継手鋼材の搬入時の台木にバタ角を使用することとしていたが、隣に仮置きされている鋼材が水平位置に無い状態であったにも関わらず、手順書と異なる資材である単管パイプを安易に使用した。

- KY活動、作業手順の確認は3現主義（現地・現物・現実）で実施し、作業手順と異なる事象が発生した場合には作業を中断し、元請、下請で検討のうえ手順を変更する。
- 現場内の作業ヤード、重機の施工ヤード、資材の仮置き場所等の見直しを行い、下請にも周知するとともに、バリケードや看板により現地に明示する。
- 鋼材を工場から現場へ搬入する際、2枚重ねの鋼材を100～150mmずらした状態で搬入することで、直接スクリュークランプを取り付けることを可能とし、バタ角を挟む作業を省略する。

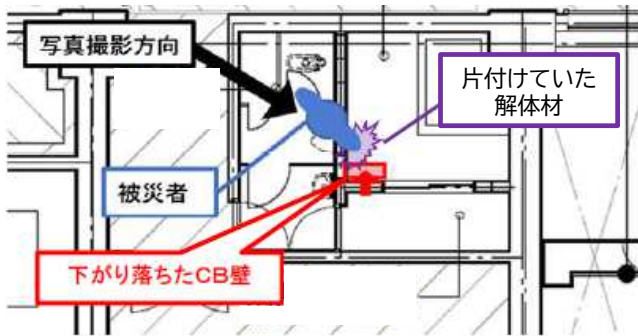
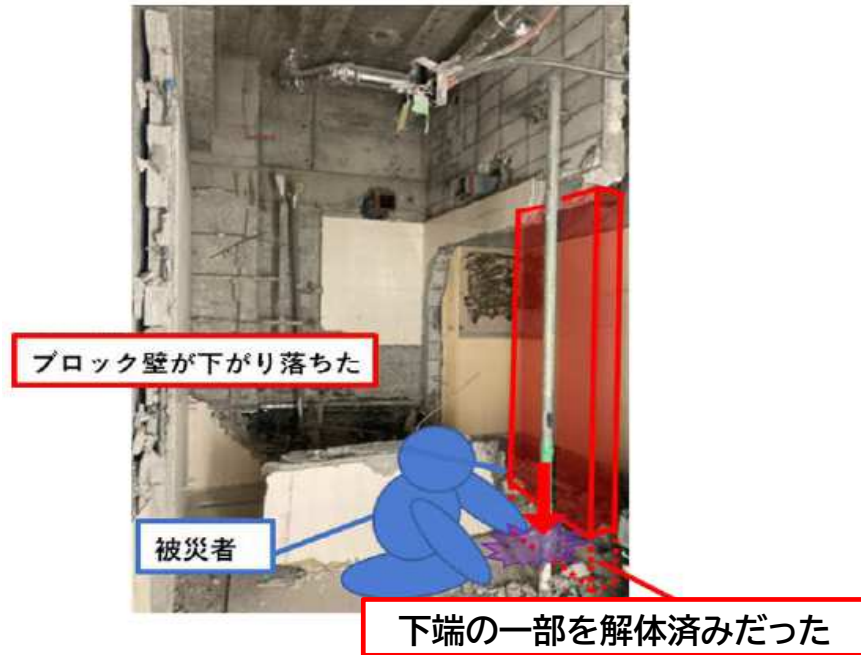
- ・官庁施設の改修に伴う解体作業において、被災者がコンクリートブロック壁の解体材を片付けていたところ、近傍に位置し、直後に解体を予定していた別のコンクリートブロック壁が下がり落ち、被災者の手が挟まれ負傷した事故。

- 作業手順書には、コンクリートブロック壁は上段から下へ解体していくこと、下の縁は切らないことが規定されていたが、遵守されていなかった。
- 元請は、安全衛生協議会、新規入場者教育、KY活動等の開催により、日頃より作業時における安全指導を実施しているが、三次下請までその指導が徹底されていなかった。

- 今回の災害を現場全体に周知し、改めて作業手順を徹底するよう指示する。
- 現場内の類似箇所・危険箇所の有無を改めて総点検し、注意喚起表示や先行解体を実施する。
- 元請による安全巡視の頻度を増加させる。

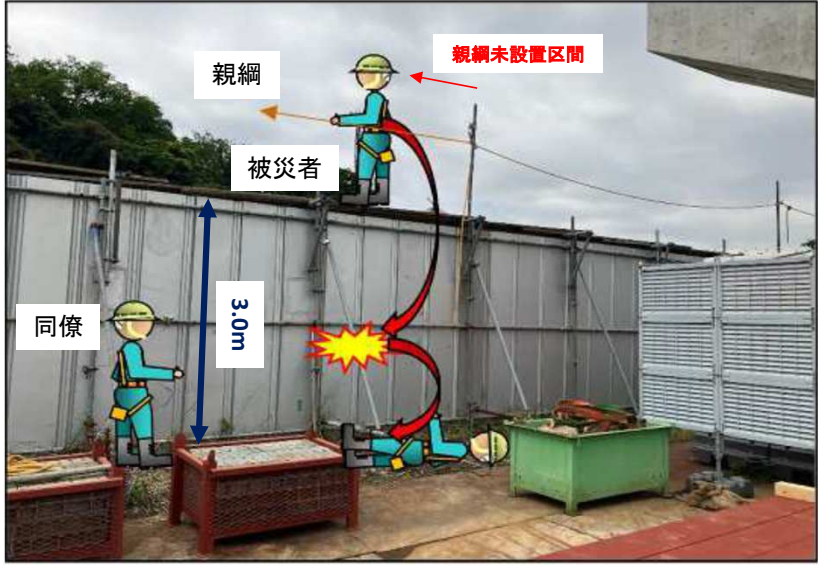
- ・ 仮囲い(高さ3m)上部にて、墜落防止設備の親綱を設置していた被災者が、未結束の足場板上を歩行し、足元の足場板が傾斜したことによりバランスを崩し、地上へ墜落した事故。

- 立馬を利用し親綱を設置してから、足場板上に上がり足場板を固縛する手順を繰り返し指導していたが、遵守されていなかった。
- 被災者は、事故日以前にも安全帯の未使用状態での高所作業を行っていたため、その場で是正させていたが、その後も安全帯を使用しなかった。作業高さが3mであったことから、墜落に対する緊張感が不十分であった。

- 足場板を搭載した後、親綱を全長に渡り先行設置することを作業手順書に明示し全作業員に周知。作業手順書に図面等を用い、継続した教育を実施。
- 常時、安全監視員を配置して作業手順及び安全帯の使用状況を確認するとともに、全作業員で危険要因を具体的に確認することで、安全意識を高める。

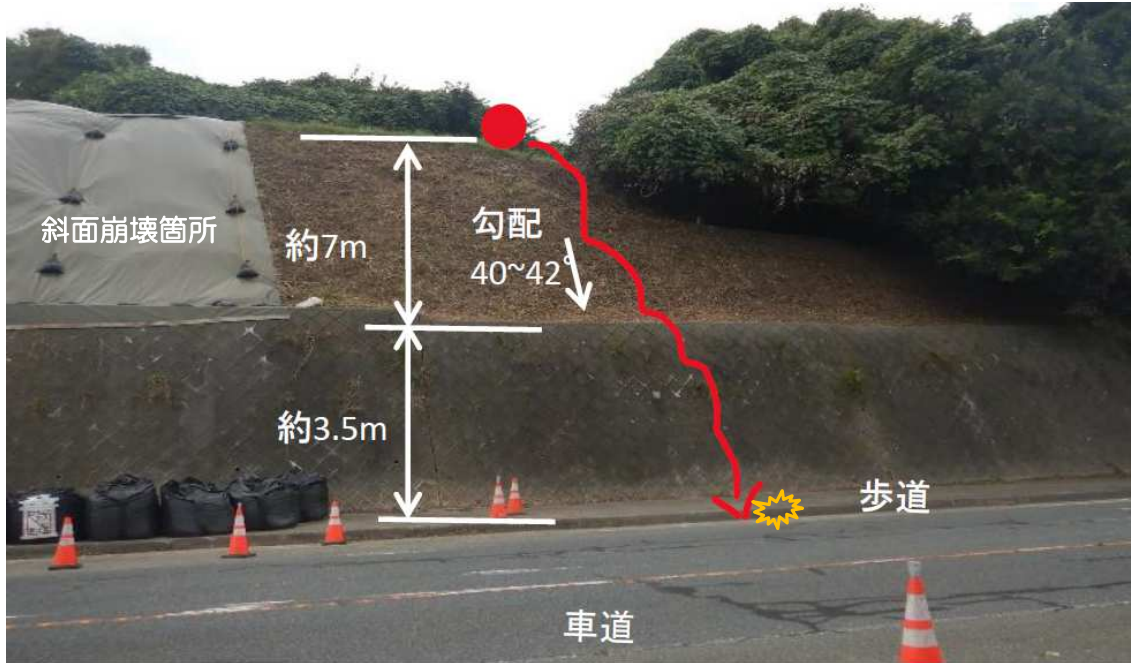
- ・災害復旧のための測量作業に従事していた被災者が、自然斜面上で作業打合せを実施後、斜面を下り始めた際につまづき、約10.5m下の歩道上へ転落し負傷した事故。

- 作業打合せを実施した斜面上へは、斜面背後から回り込む安全な進入ルートが設定されていたにも関わらず、短時間の打合せだったため、擁壁階段、自然斜面を登り現場に進入し、同様に斜面を下りようとした。
- 進入ルートや法肩移動時の指示事項が、現場責任者交代時の引継ぎやK Y時の指示事項から漏れており、周知不足であった。
- 高さが2m以上の法面で作業を行うにもかかわらず、転落防止の措置を講じていなかった。

- 本来のルートである斜面背後からの進入を徹底する。現場責任者が交替となった場合には、引継ぎ項目について申し送り事項として書面に記録を残し、確実に後任者に引き継ぐこととする。
- 崩壊地の終点側の法肩には単管による転落防止柵を設置し、転落防止措置を行う。崩壊地の起点側法面の法肩には単管による杭と垂直親綱を約5m間隔に設置し、法面内の移動の際には、親綱を付け替えて移動することとする。また、命綱も設置し、落下防止措置を徹底する。

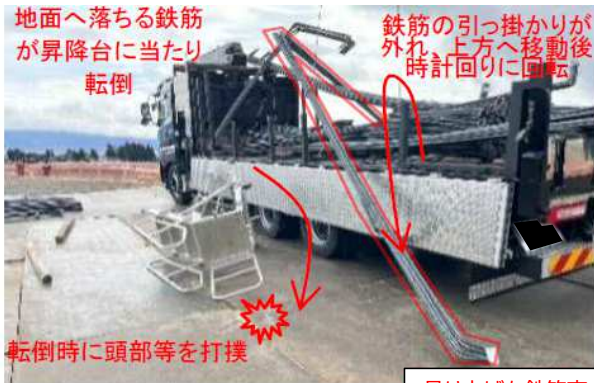
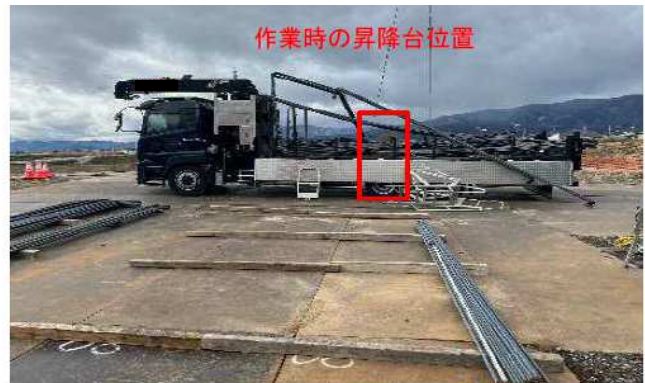
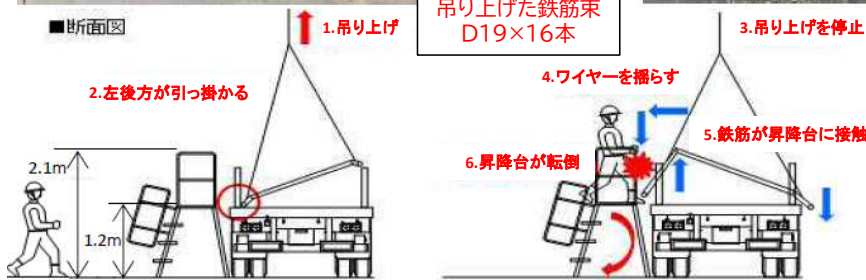
- 鉄筋をトラック荷台から作業ヤードに荷下ろしするために、クレーンで吊り上げたものの、荷台に積まれていた他の鉄筋が干渉したため、玉掛者である被災者が昇降台上から吊りワイヤーを揺らしたところ、吊り上げた鉄筋が昇降台の手摺りに接触したことで台が転倒し、台上から転落した作業員が負傷した事故。

- 被災者は、鉄筋を吊り上げた状態のまま昇降台に昇り、テンションの掛かった状態の吊りワイヤーに触れてしまった。安全教育にて3・3・3運動（地切り30cmで停止・3秒間停止・3m離れる）の周知はされていたものの、遵守されていなかった。
- 資材到着時に、荷姿の確認が不足していた。

- 地切り作業時には昇降台へ昇らないこととし、地切り作業中に不具合が生じた際には、吊り荷を下ろしてから状況確認を行う。地切りができなかった場合の作業手順を明確にするため、玉掛、玉外し作業に関する作業手順書を追加工作成する。
- 資材の到着後に荷姿を確認し、起こりえる危険を想定したうえで荷下ろし順序を検討する。

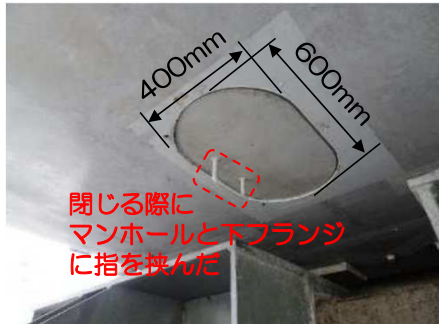
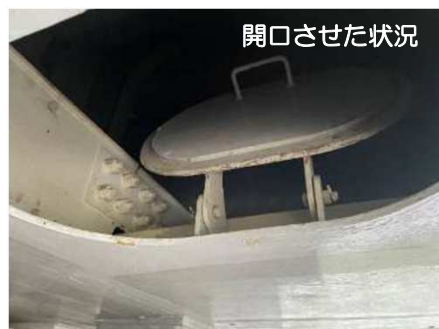
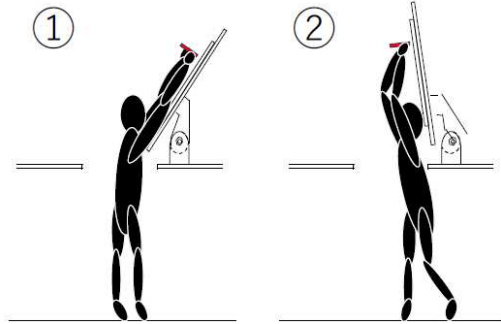
- ・ 橋梁点検作業を終え、マンホールの取っ手を引いて閉口しようとしていた被災者が、マンホールと下フランジの間に指を挟み負傷した事故。

両手で取っ手を持ち、体勢を変えながら蓋を下げていく

- 現場責任者の監視の下で閉口作業を行うこととし、閉口時に指を挟んだり、勢いがつかないように注意し声を掛け合う。
- 閉口作業時は、下フランジに指挟み防止のためのストッパーを設置する。

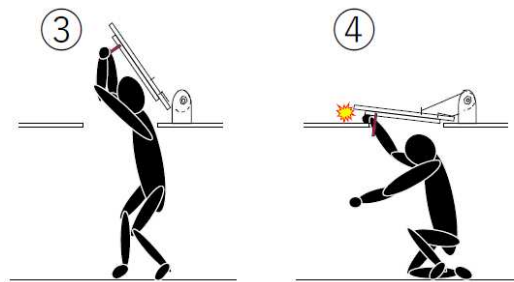
途中から体全体で蓋を支える格好となったが、蓋が重く勢いがつき、指を挟んだ。

- マンホールの構造上、1人しか入り込めない大きさのため、開閉作業は1人で進んでいた。
- 蓋が約28kgと重いため、腕だけでは蓋を支えられず、途中から体全体で蓋を支える格好となったが、勢いがつき蓋と下フランジの間に指を挟んだ。
