# 工事事故の現状と対策について

令和6年11月  
関東地方整備局 企画部 技術調査課

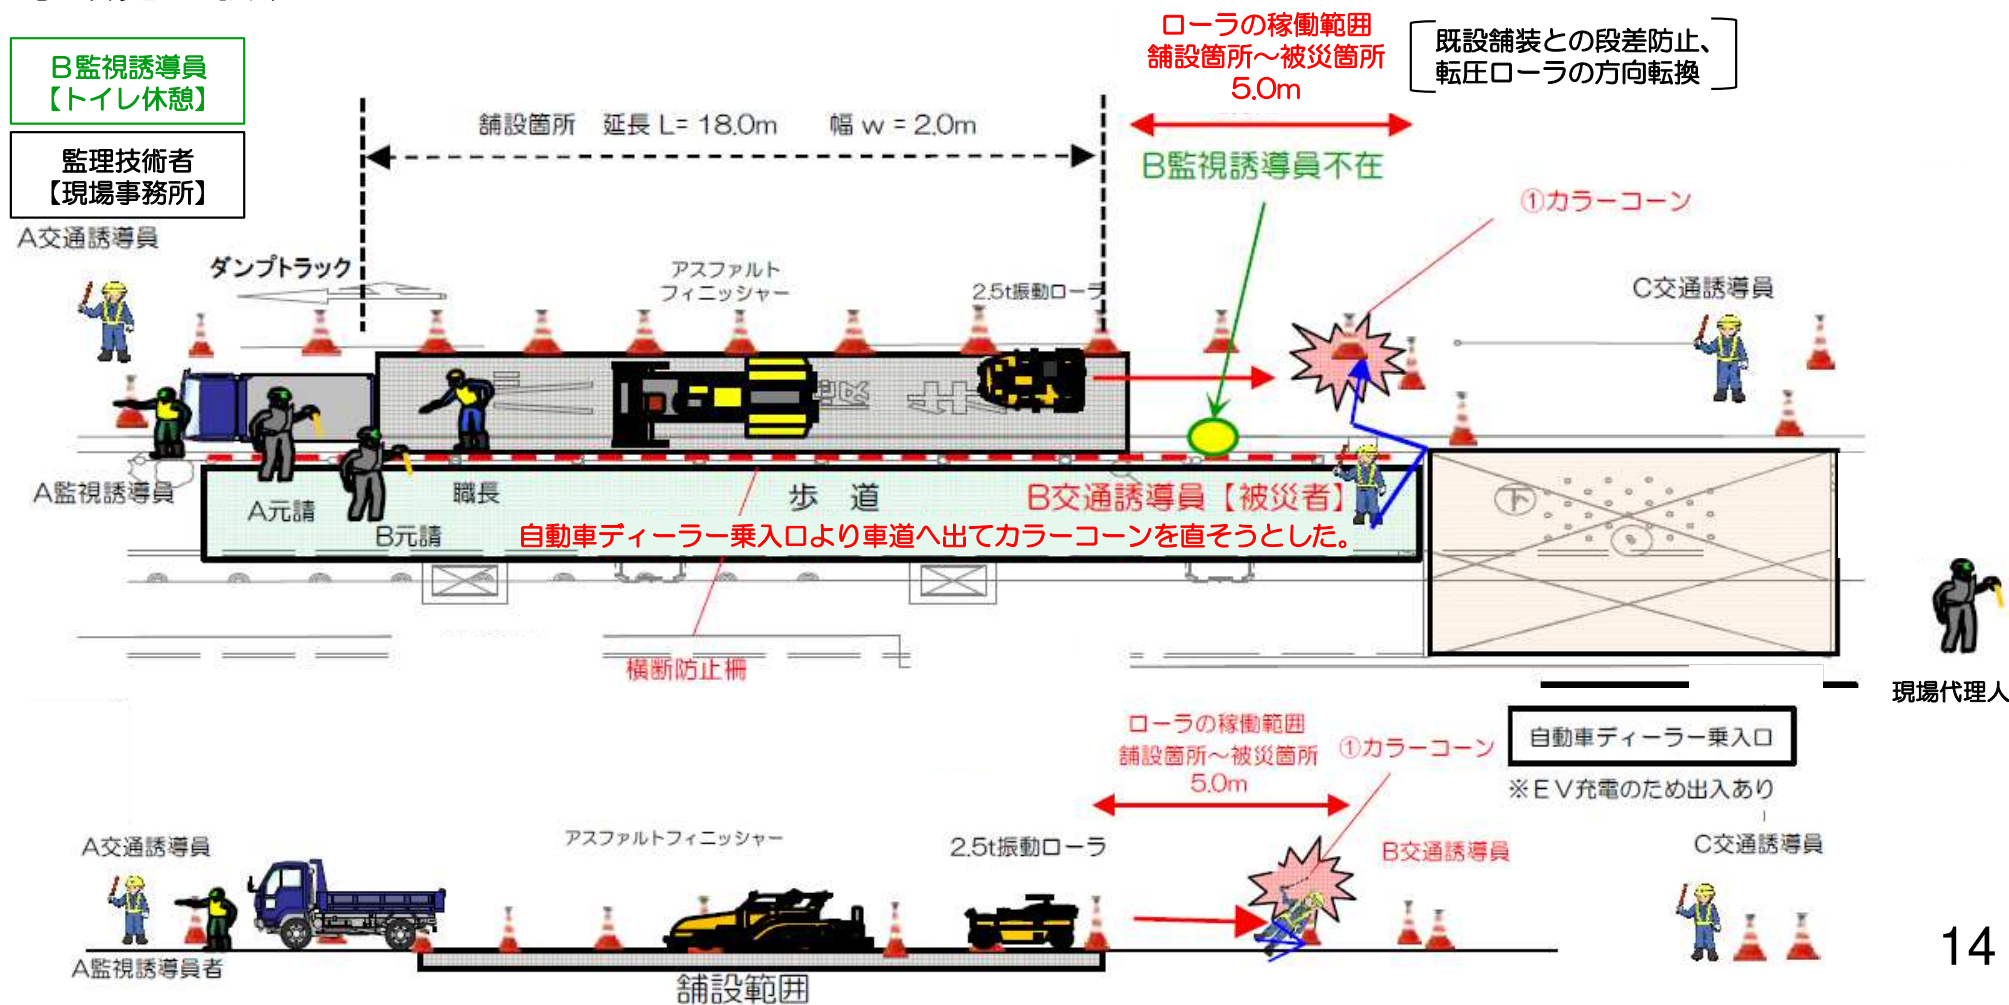
## 【事事故事例①】 作業箇所に進入した交通誘導員が、後進してきた振動ローラと接触し負傷

- ・ 舗装工の転圧作業中、カラーコーンの位置を修正するため作業箇所に進入した交通誘導員が、後進してきた振動ローラに接触し、足を負傷した事故。

- 被災者は、夜間は大型車の通行が多いことから、少しでも道幅を広く確保しようと考え、本来の作業内容でないものの、カラーコーンの位置調整を行うために、振動ローラのオペレーターへの合図をせず稼働範囲へ進入した。ローラが転圧作業中であることは分かっていたが、被災箇所までローラが後進してくるとは考えず、ローラに背を向けていた。新規入場者教育やKY活動においても、重機作業半径・重機作業箇所には立入らないことを指導・教育されていたが、思い込みと慣れにより、ローラの稼働範囲に立入ってしまった。
- 施工計画書（作業手順書）上では、振動ローラの移動時における監視誘導員の配置が明記されていたものの、オペレータは作業に集中するあまり、監視誘導員の不在状態に気付かぬままローラを移動させた。被災者に死角（真後ろ）から進入されたため、被災者の存在を認識できなかった。
- 監視誘導員は、被災者が振動ローラの稼働範囲に進入することは無いと考え、個人の判断でトイレ休憩を取った結果、一時的に監視誘導員が不在となった。

- 交通誘導員は、重機作業箇所には立入らないことと、役割以外の業務を行わないように徹底する。
- ローラ運転手と監視誘導員は、双方で手を挙げ合図を送り、互いに確認を行った後、監視誘導員の合図で目視確認しながらローラ後進することを徹底する。監視誘導員には『不在になるときは作業を一時中断すること』の現場ルール徹底とその連絡順序についての徹底を実施する。
- ローラ稼働範囲に対し、カラーコーンを設置して二重エリア明示を行い、作業員や交通誘導員との接触事故防止措置を行う。立入る必要がある場合は監視誘導員に声かけし、確実に作業を一旦停止してから立入ることを徹底する。
- 後方に障害物を感知した際に、機械制御により強制ブレーキが働くローラを使用する。

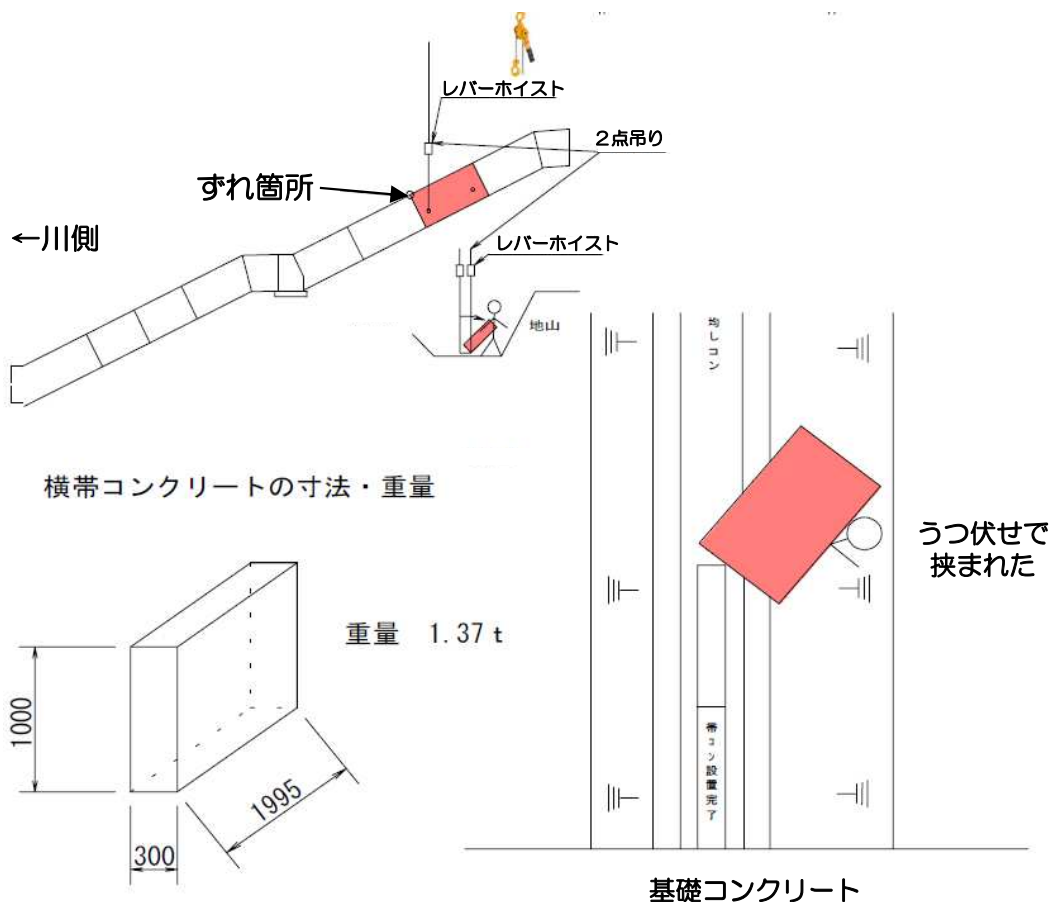
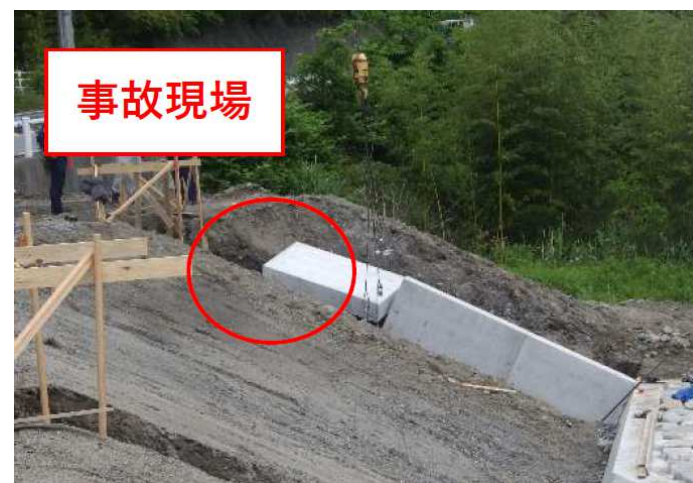
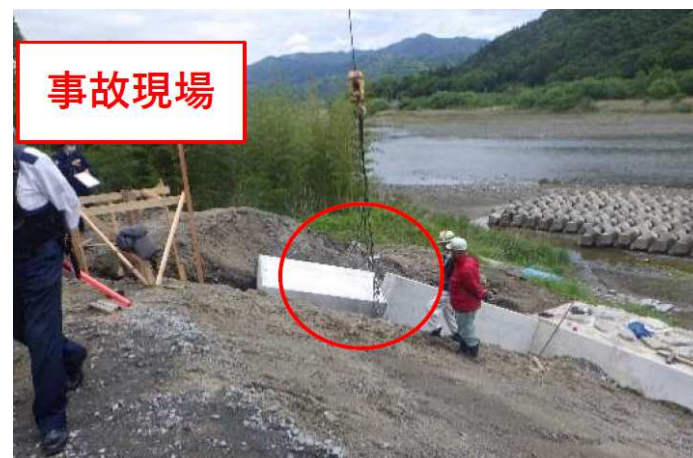
## 【事故事例②】 据え付け作業中の帯コンクリートが転倒し、付近の作業員が負傷

- ・ 堤防法面において、移動式クレーンを用いて帯コンクリートの据え付け作業中、川側方向の設置位置にズレが生じたため、川側を2点吊りして据付の微調整を行っていたところ、帯コンクリートがバランスを崩して転倒し、付近にいた作業員が帯コンクリートと地山との間に挟まれ負傷した事故。

- 本来の4点吊作業を2点吊で行うなど、作業手順が遵守されていなかった。
- 玉掛器具（レバーホイスト）に不具合が発生したことにより、作業時に正常に機能しなかった。定期点検の頻度や内容が適切でなかった。
- 玉掛作業責任者は、据付微調整の前に、吊り荷の状態や、周囲に対する安全確認が出来ておらず、玉掛器具の選定や取り扱い方法についての適切な判断がなされていなかった。
- 作業員は、作業中に玉掛器具の不具合に気付かず、適切な対処ができなかった。経験や慣れによる過信により、作業に伴うリスクを軽視していた。

- チェーンリングを使用し、玉掛けの4点吊りは設置後の安全確認を行うまで外さないこととする。  
据付微調整時には、4点吊作業を行い、別に設けた転倒防止器具を設置完了後、2点吊りのレバーホイストを追加し、高さ・位置の調整を実施する。
- 玉掛器具の使用マニュアルに基づいたメンテナンス計画を策定し、点検スケジュールを基に玉掛技能講習修了者による日常点検、作業前点検、月例点検を実施する。
- 据付微調整作業の前に吊り荷の状態や周囲の安全確認を行い、作業中には明確かつ適切な合図を送る。不具合の兆候を見逃さないため、据付微調整前に必ずレバーホイストの動作確認を行わせる。
- 作業中に気付いた異常や危険を見逃さず、作業員による異常の報告を促進する。吊り作業中は、元請監視員による監視を強化する。

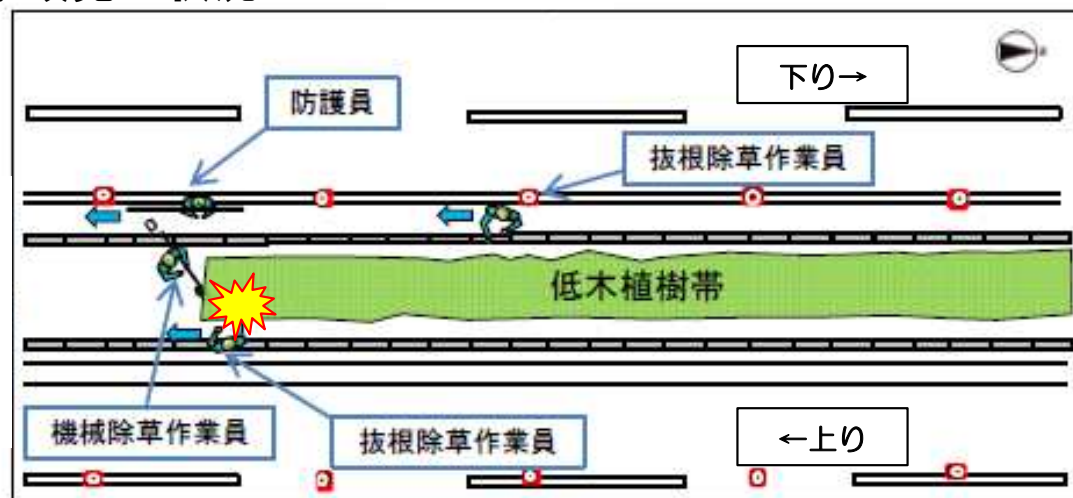
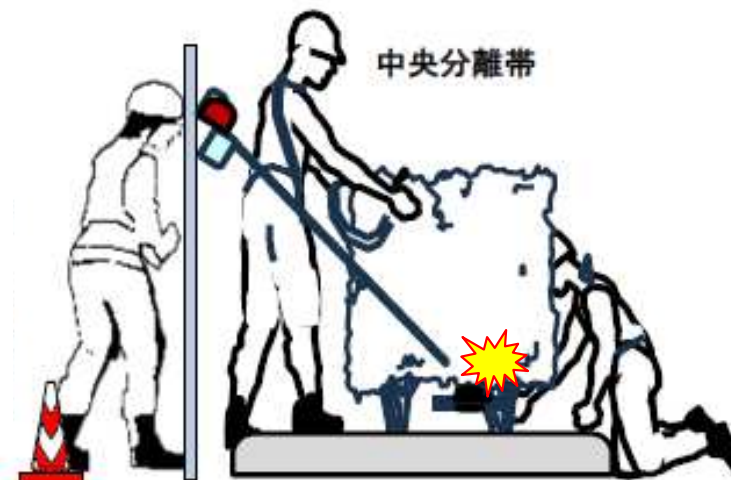
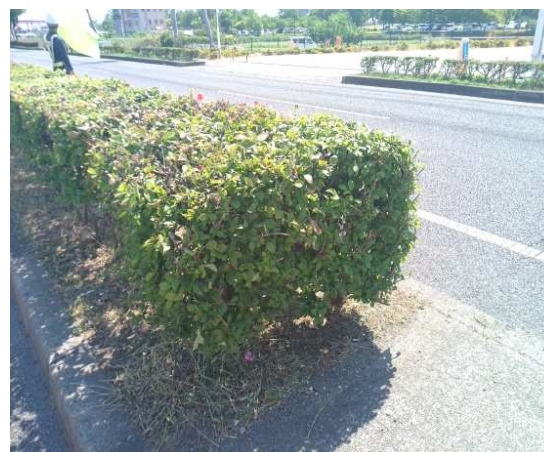
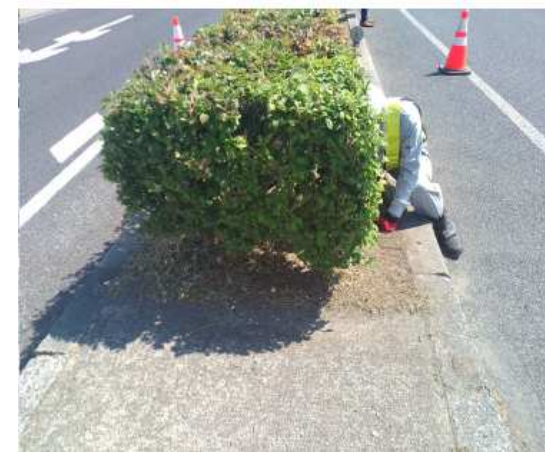
### 【事事故事例③】伐根除草作業中、肩掛け式除草機の刃が手に接触し負傷

- 中央分離帯の除草剪定作業に伴い、被災者が上り線側で抜根除草をしていたところ、下り線側の植栽帯端部まで機械除草を終え、上り線側に刈り残しを見つけた機械除草作業員が、上り線側植樹帯に除草機を入れた際、被災者の手と除草機の刃が接触し、被災者の右手を負傷した事故。

- 狭い施工エリアの中で抜根除草と機械除草を同時に実施していた上、中央分離帯低木植樹帯の上下両側で同時に別の作業を実施した。
- 肩掛け式草刈り機を使用する作業員と抜根除草をする作業員（被災者）との作業間隔が5 m以上離れて作業をする取り決めがあるにも関わらず、守られていなかった。
- 作業責任者はいたが、監視員が配置されていなかった。
- 作業責任者の作業進捗具合の把握不足により、事故当時に作業員同士が接近作業になっていたにも関わらず、注意を促すことがなかった。

- 抜根除草と機械除草は、同じ施工エリア内では同時に行わないこととし、単一作業の完了を待って、次の作業に移行することとする。
- 中央分離帯や歩道緑地帯の施工においては、機械除草作業員同士の接近作業を防ぐため、作業開始のタイミングをずらし、5 m以上の間隔を確保する。
- 機械除草を伴う施工箇所では、機械除草作業員の後方に監視員を配置し、作業員の接近作業や不安全行動を防止する。
- 作業責任者は現場全体の危険個所を重点的に監視し、危険行動を発見した場合、直ちに作業員に対して是正指示を行う。

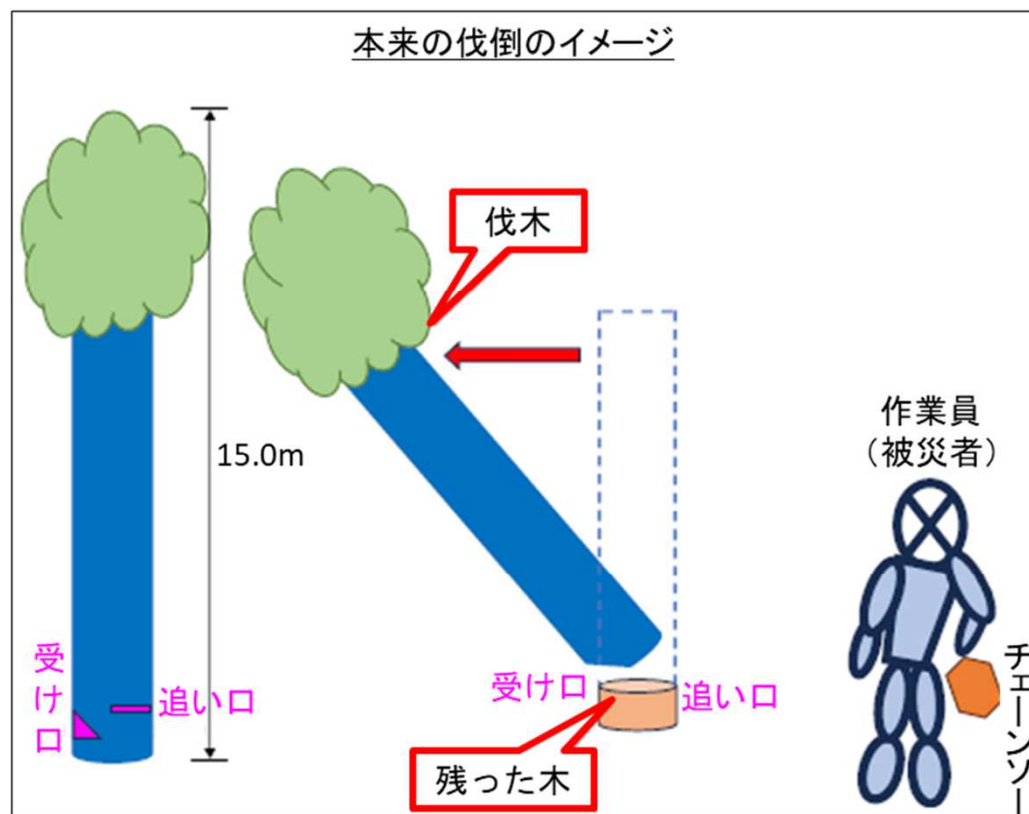
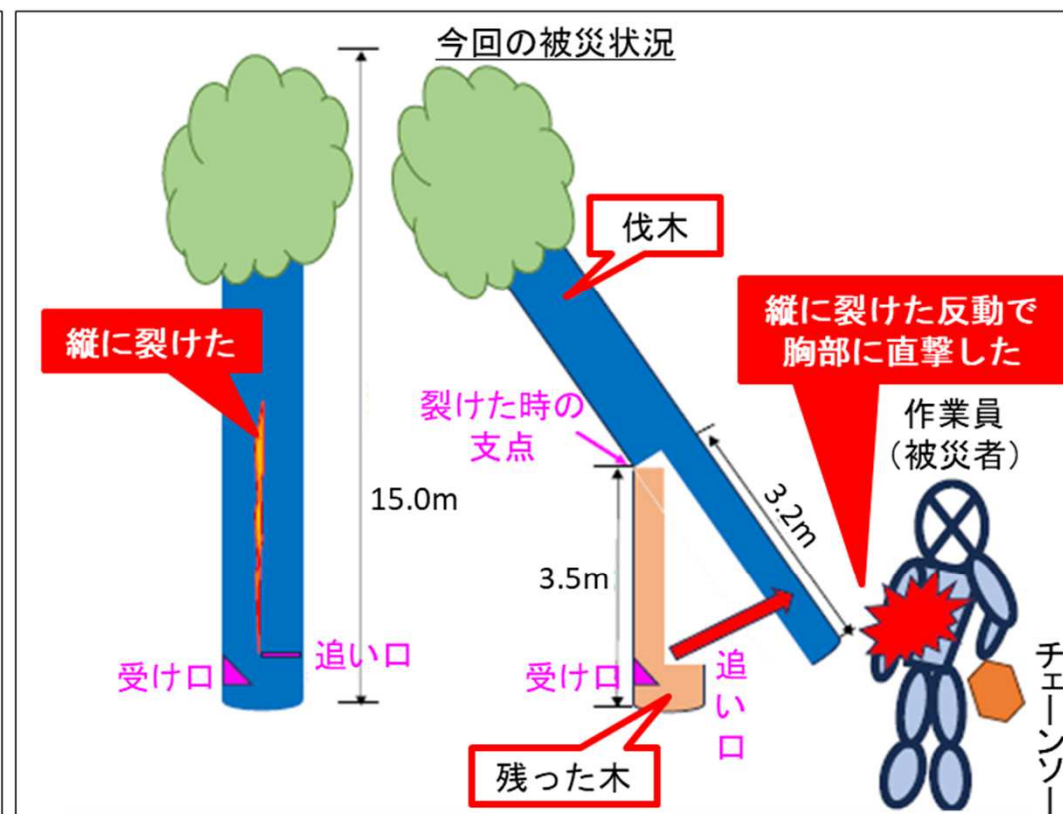
### 【事故事例④】 伐採作業中に裂けた木が作業員に直撃し死亡

- 被災者を含め2名で、チェーンソーを用い高木（ナラ）の伐採作業を行っていたところ、追い口の切断作業中に伐倒の兆しがあった為、2名が声を掛け合い、木から遠ざかり安全な追い口側に避難したものの、木が切り残しから縦に裂けたため、被災者の胸部へ直撃し、その後死亡が確認された事故。

- 受注者は事前に、伐採対象木の目視及び打音、木の形状、傾き、枝ぶり、大きさ、腐食等がないか調査を行っていたが、受注者の想定外に木が縦に裂けてしまった。
- 伐木は本来、受け口側に倒れる予定であり、伐倒の兆しがあった際、被災者は安全な追い口側へ避難はしていたが、木が伐倒前に裂けてしまい、高さ3.5mの箇所を支点とし回転したため、根元部分が被災者に直撃してしまった。

- 通常の見視及び打音等による確認に加え、裂け易い木はテープを巻き危険標示を行う。危険標示を行った木に対して、樹木医の見解により貫入抵抗測定、樹木内部不朽精密診断等の追加調査を行う。
- 上記の調査結果に関わらず、木が裂けることを想定し、伐木作業前に追い口の上部をロープ等で裂け止めをしてから作業を行う。
- 事前に避難場所及び避難ルートを決め、お互い確認し合う（足元の整備も含む）。
- 伐木作業を安全に行う為、追い口側に指導者を配置し、伐木の状況に異常がないか目視等で確認を行い、異常が見られたら拡声器を用いて伐木作業者に至急避難する様伝える。

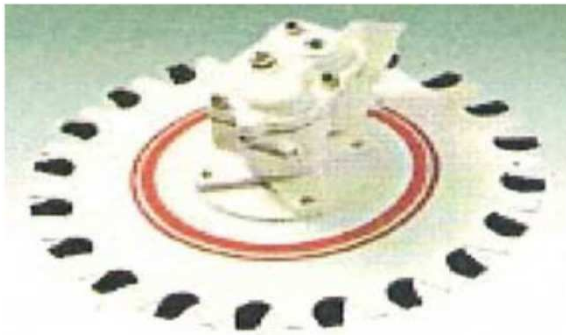
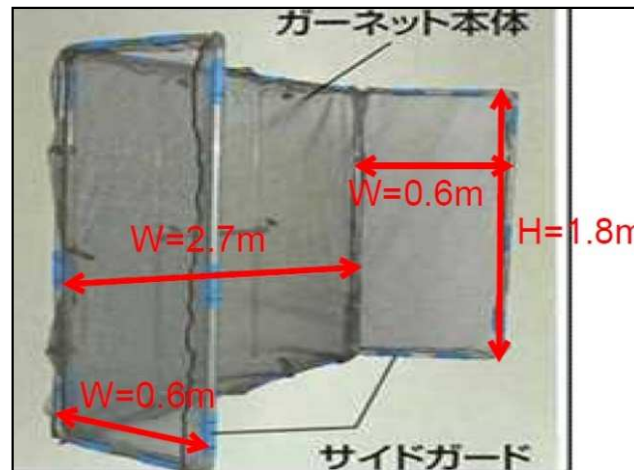
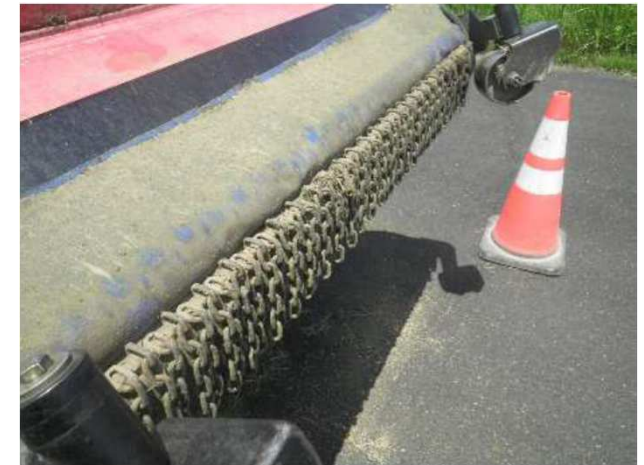
- ・今年度、工事事故に至らなかったものを含め、河川堤防や道路の除草作業中に生じた飛び石に起因し、第三者車両や家屋を損傷させた疑いを持たれた事案が多く発生しています。
- ・飛び石防護ネットの適切な配置をはじめ、施工場所に応じて上下刃逆回転式除草機械等を使用していただくなど、飛び石事故の防止に努めていただくようお願いいたします。

- ・第三者被害が想定される場所では、上下刃逆回転式除草機械を使用する。
- ・飛び石のすり抜け防止のため、防護ネットにサイドガードを設置する。
- ・ハンドガイド機には飛散防止チェーンを設置する。
