# 交通安全対策検討(案) 【国管理】

# 第5次事故危険箇所 国管理

# 【No. 8】 国道4号 三杉町交差点(古河市東4丁目16-15)

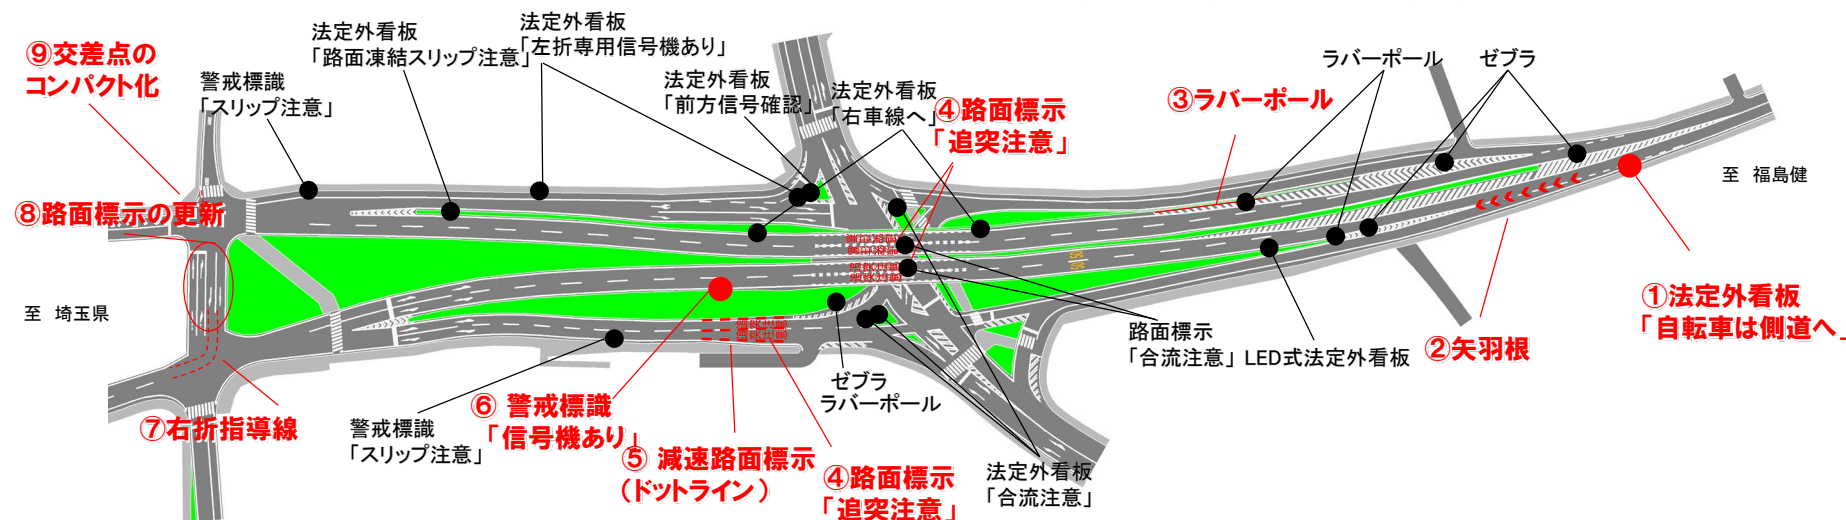
# 【No. 11】国道4号 古河市中田2231-14～中田929-1(単路部)

| 着目事故 | 要因 | 対策方針 | 具体の対策内容案※ |
|---|---|---|---|
| ①上り線<br>自転車(死亡)事故 | 正しい走行位置が分からず自動車専用区間を走り自動車と衝突 | 走行位置を案内する | ①法定外看板「自転車は側道へ」 |
| ②下り線<br>追突事故 | 車線減少が分かりにくく、急に減速し追突 | 走行位置を明示する | ②矢羽根 |
| ③上り線 側道<br>追突事故 | 交差点がわかりにくく、渋滞に気づくのが遅れ追突 | 車線減少の明示 | ③ラバーポール |
| ④上り線<br>追突事故 | 信号が見えにくく、前方車の停止に気づくのが遅れ追突 | 注意を喚起する | ④路面標示「追突注意」 |
| ⑤上り線<br>右折事故 | 右折停止線の位置が不適切 | 速度を抑制する | ⑤減速路面標示(ドットライン) |
| ⑥下り線<br>左折事故 | 路面標示が消えており、走行位置が不明瞭 | 交差点の事前予告 | ⑥警戒標識「信号機あり」 |
| | 速度が高いまま交差点に進入 | 右折挙動の安定化 | ⑦右折指導線 |

| 着目事故 | 要因 | 対策方針 | 具体の対策内容案※ |
|---|---|---|---|
| | | 走行位置の明確化 | ⑧路面標示の更新 |
| | | 交差点のコンパクト化 | ⑨交差点のコンパクト化 |

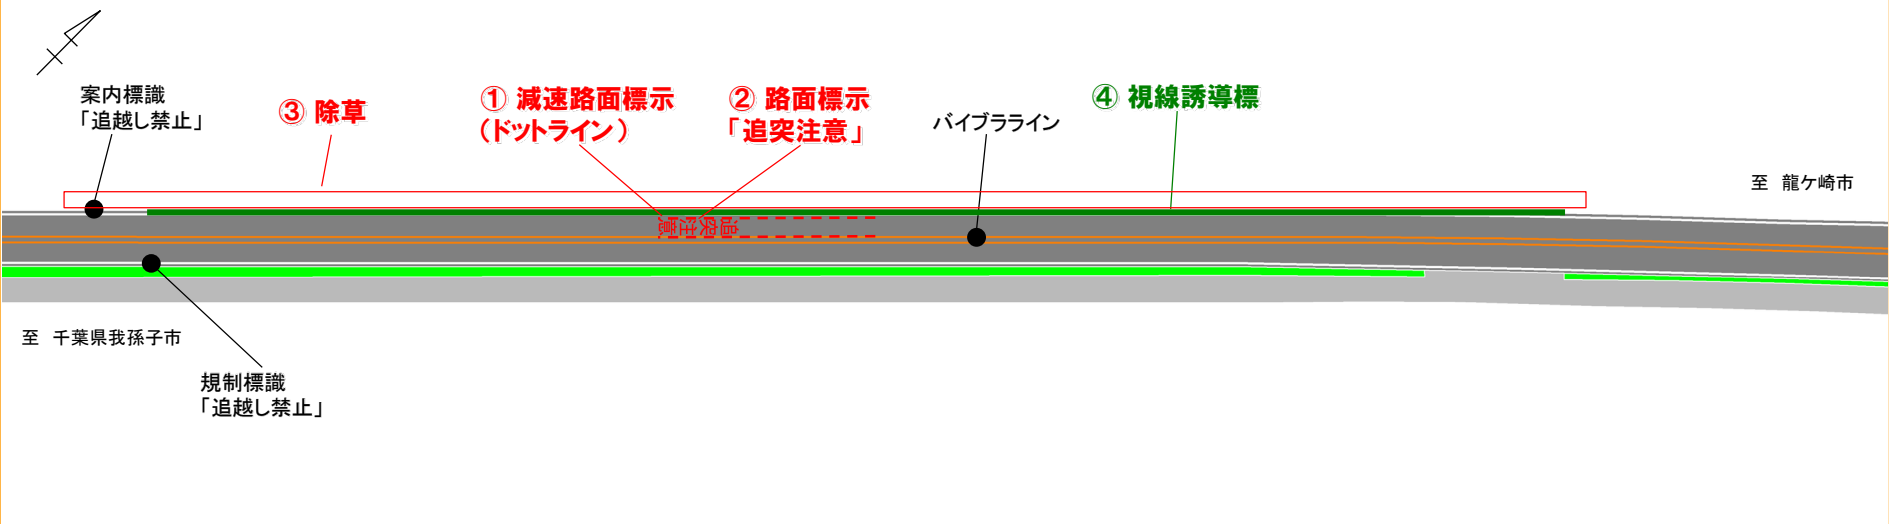
| 着目事故 | 要因 | 対策方針 | 具体の対策内容案 ※ |
|---|---|---|---|
| ①下り線<br>追突事故 | 直線的で走行しやすいため速度を超過を誘発し、速度を超過したまま走行し前方車両に追突 | 速度を抑制する<br>注意を喚起する | ① 減速路面標示（ドットライン）<br>② 路面標示「追突注意」 |
| ②下り線<br>車線逸脱事故 | 道路脇の植生により縁石が視認できずに逸脱 | 除草による視野の確保<br>縁石の視認性向上 | ③ 除草<br>④ 視線誘導標 |

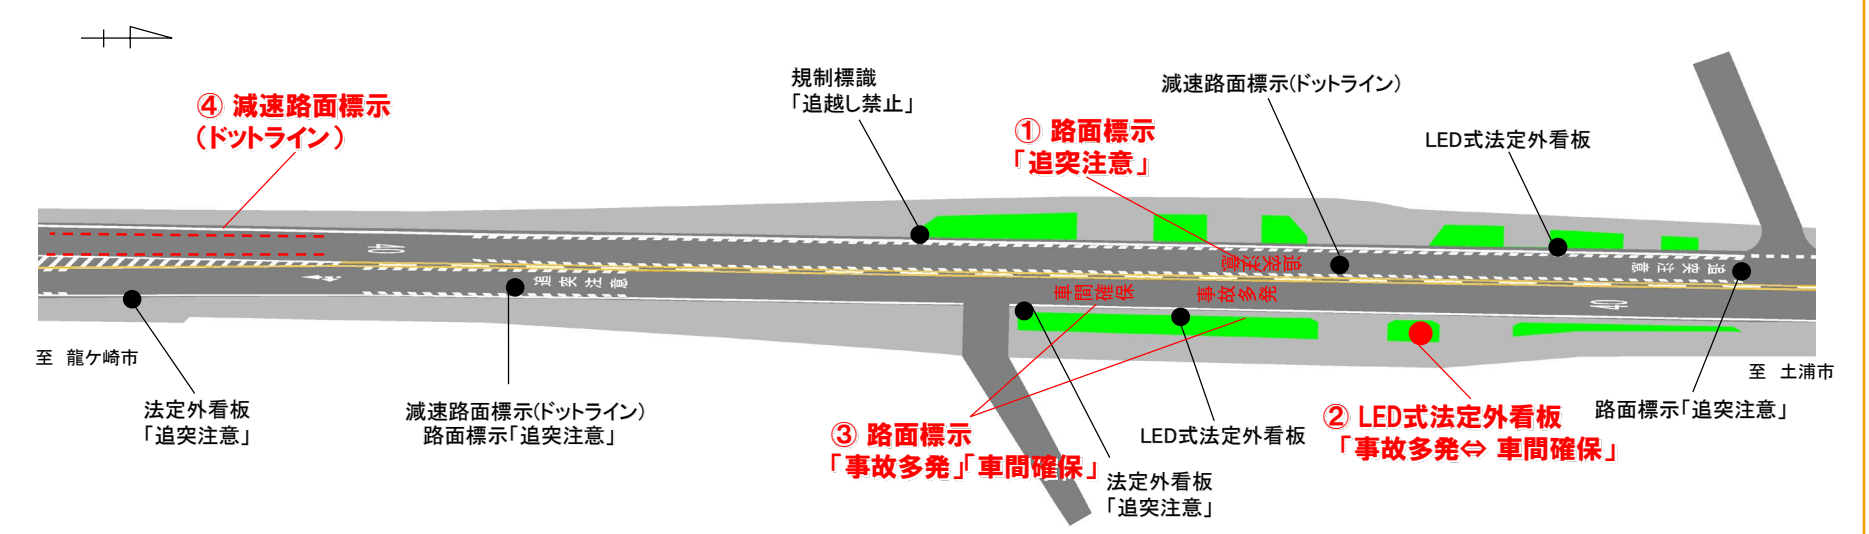
# 【No. 4】国道6号 牛久市牛久町みどり野団地周辺(区間)

| 着目事故 | 要因 | 対策方針 | 具体の対策内容案 ※ |
|---|---|---|---|
| ①下り線<br>追突事故 | 長い直線区間による速度超過のため、急減速・急停止が発生 | 注意を喚起する | ① 路面標示「追突注意」 短期 |
| ②上り線<br>追突事故 | 上り坂区間であり、車間が狭くなりやすい | 注意を喚起する | ②LED式法定外看板「事故多発⇔車間確保」 短期<br>③ 路面標示「事故多発」「車間確保」 短期 |
| ③下り線<br>正面衝突事故 | 下り坂で速度が超過し、前方の停止車両等に追いつきやすいため、追い抜きを誘発する | 注意を喚起する | ④ 減速路面標示(ドットライン) 短期 |

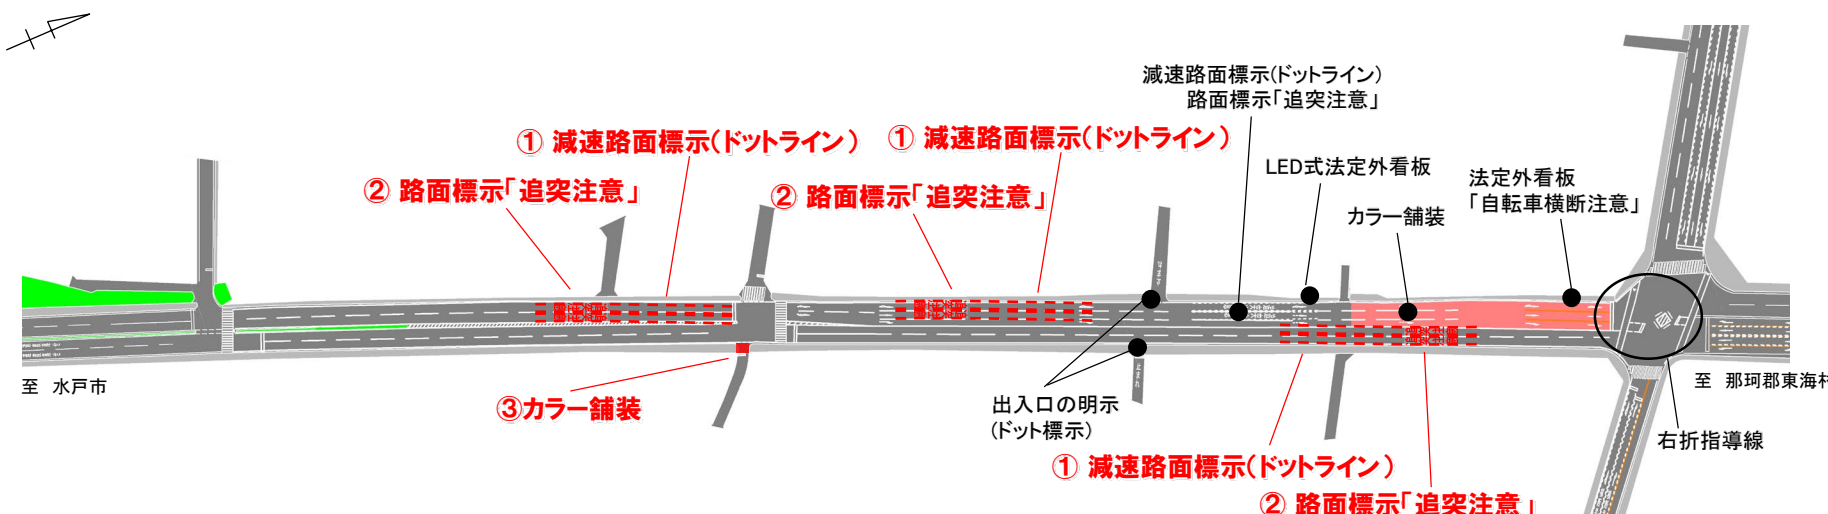
# 【No. 12】国道6号 市毛十字路交差点南側(区間)

| 着目事故 | 要因 | 対策方針 | 具体の対策内容案 ※ |
|---|---|---|---|
| ① 下り線<br>追突事故 | 長い直線区間であり、速度を超過しやすい | 速度を抑制する | ① 減速路面標示(ドットライン) |
| ② 上り線<br>追突事故 | 沿道施設の出入りが多く、急減速が生じやすい | 注意を喚起する | ② 路面標示「追突注意」 |
| ③ 上り線<br>出会い頭事故 | 取り付け道路から出入りする車両の進路が分かりづらく衝突 | 取り付け道路の存在を明示する | ③ カラー舗装 |

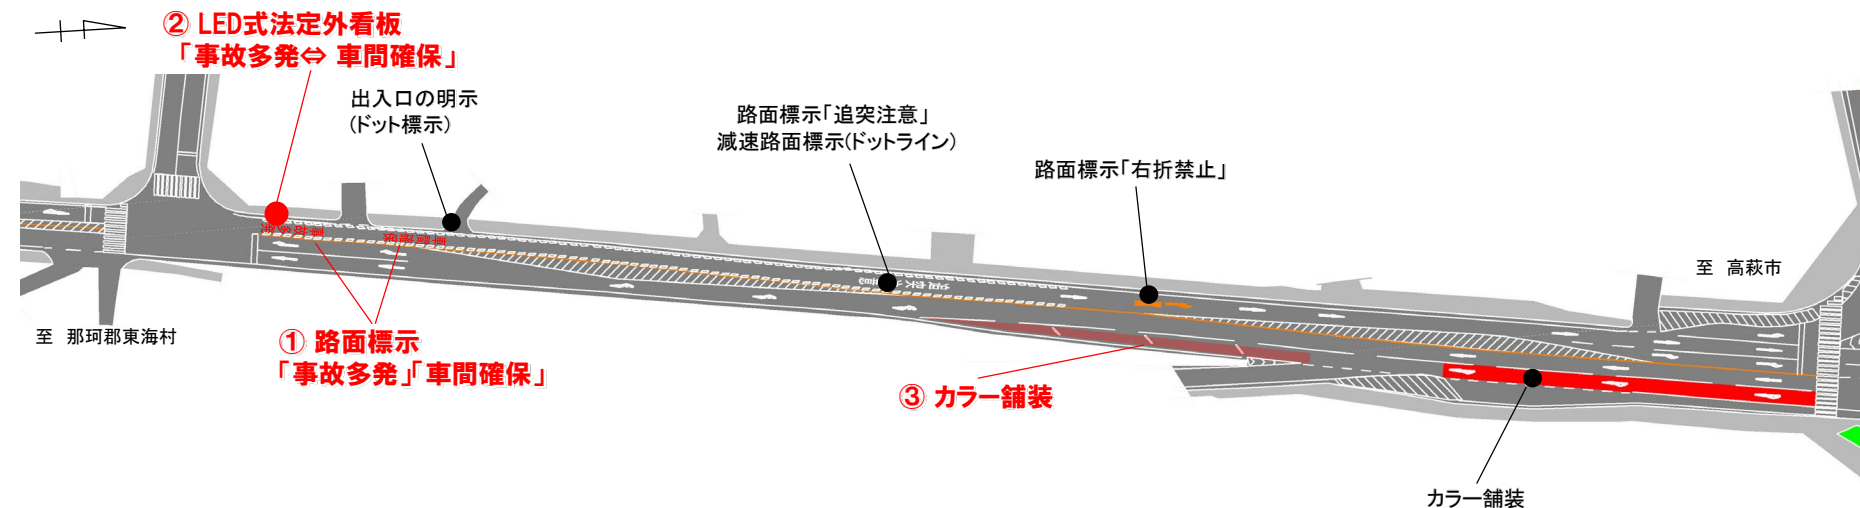
# 【No. 13】国道6号 日立市石名坂町(区間)

| 着目事故 | 要因 | 対策方針 | 具体の対策内容案 ※ |
|---|---|---|---|
| ①下り線追突事故 | 上り坂区間であり、車間が狭くなりやすい | 注意を喚起する | ① 路面標示「事故多発」「車間確保」<br>② LED式法定外看板「事故多発⇄車間確保」 |
| ②上り線追突事故 | 車線減少が分かりにくい | 注意を喚起する | ③ カラー舗装 |

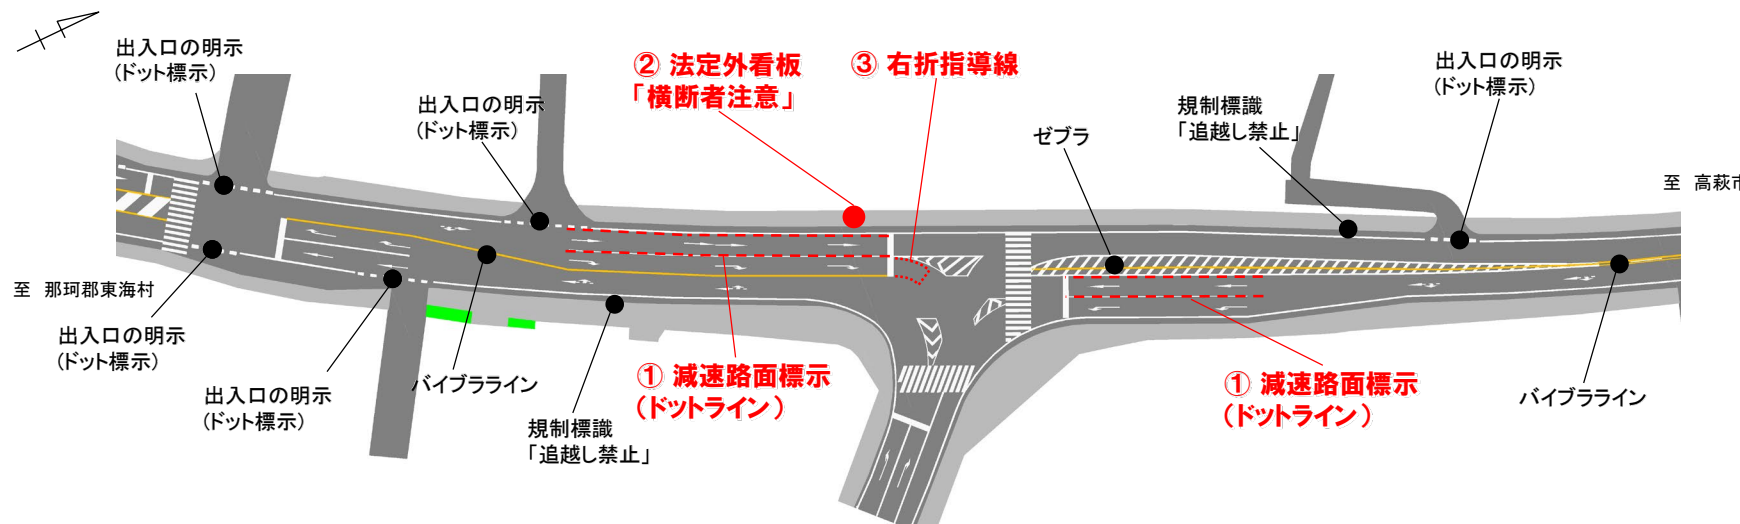
# 【No. 14】国道6号 森山町交差点

| 着目事故 | 要因 | 対策方針 | 具体の対策内容案 ※ | |
|---|---|---|---|---|
| ① 下り線 流入部 追突事故 | 交点手前に横断歩道がなく、歩行者の横断に対する意識が低い | 速度を抑制する | ① 減速路面標示 (ドットライン) | 短期 |
| ② 下り線 交点内 横断中事故 | | | | |
| ② 上り線 交点内 横断中事故 | 左折待ち車両により視野が阻害され、横断歩行者の認知が遅れる | 注意を喚起する | ② 法定外看板「横断者注意」 | 短期 |
| ③ 交差点内 正面衝突事故 | 右折車両の通行位置が不明瞭 | 通行位置の明示 | ③ 右折指導線 | 短期 |

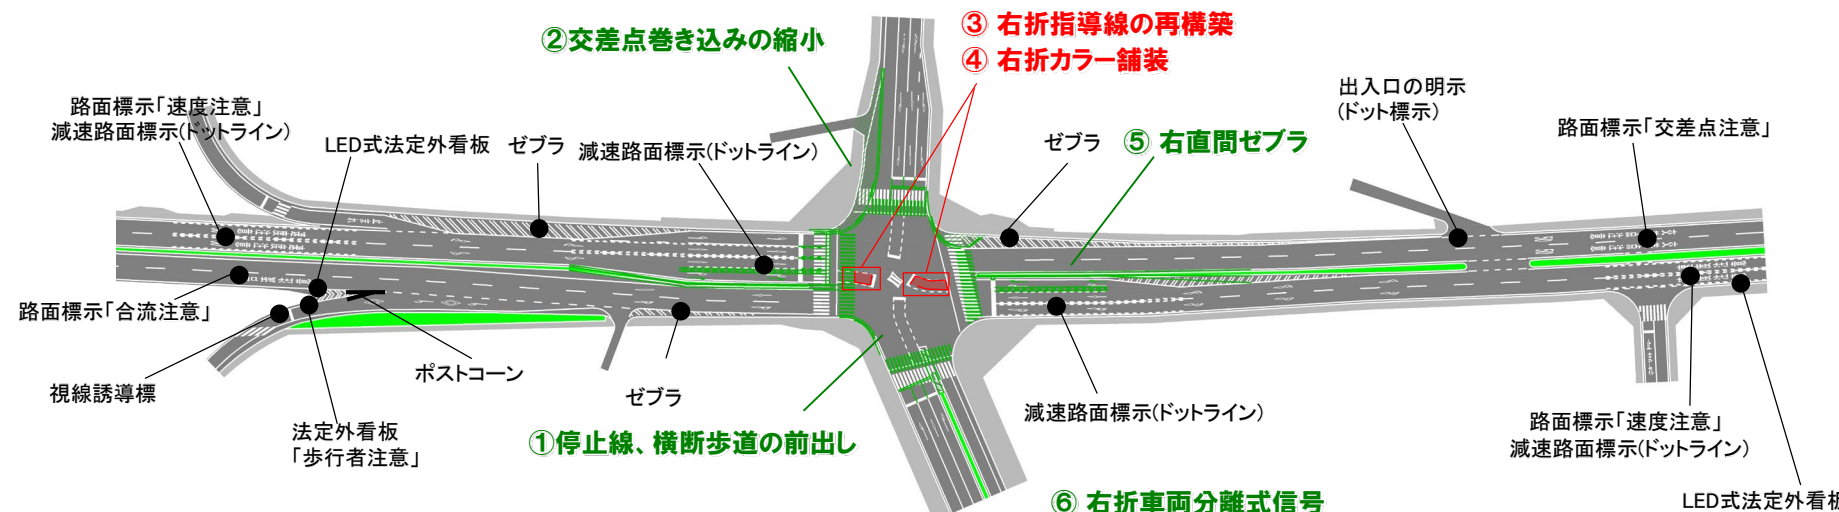
# 【No. 11】 国道6号 取手市取手駅西入口交差点

| 着目事故 | 要因 | 対策方針 | 具体の対策内容案 ※ | |
|---|---|---|---|---|
| ③ 交差点内 右折事故 | 右折指導線の劣化 | 通行位置の明示 | ③ 右折指導線の再構築 | 短期 |
