# 交通安全対策検討(案) 【県管理】

第6期事故危険区間 県管理

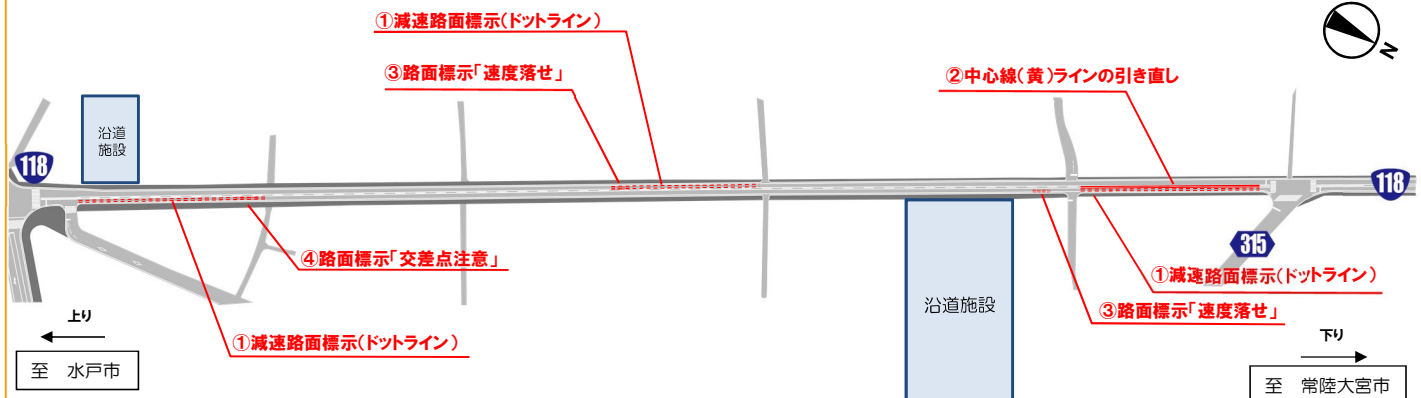
- ① 正面衝突 区間北側の沿道施設前で2件、区間南側の脇道出入口で1件発生
- ② 右折 区間北側の沿道施設前で1件、区間南側の沿道施設前で1件発生
- ③ 出会い頭 区間北側の脇道出入口で1件発生

| 着目事故 | 要因 | 対策方針 | 具体の対策内容案※ | |
|---|---|---|---|---|
| ①正面衝突 | 長い直線区間における速度超過による沿道施設や脇道からの出入り車両との接触 | 速度抑制 | ①減速路面標示(ドットライン) | 短期 |
| ②右折 | | 走行位置の明確化 | ②中心線(黄)ラインの引き直し | 短期 |
| ③出会い頭 | | 注意喚起 | ③路面標示「速度落せ」 | 短期 |

| 着目事故 | 要因 | 対策方針 | 具体の対策内容案※ | |
|---|---|---|---|---|
| | | | ④路面標示「交差点注意」 | 短期 |

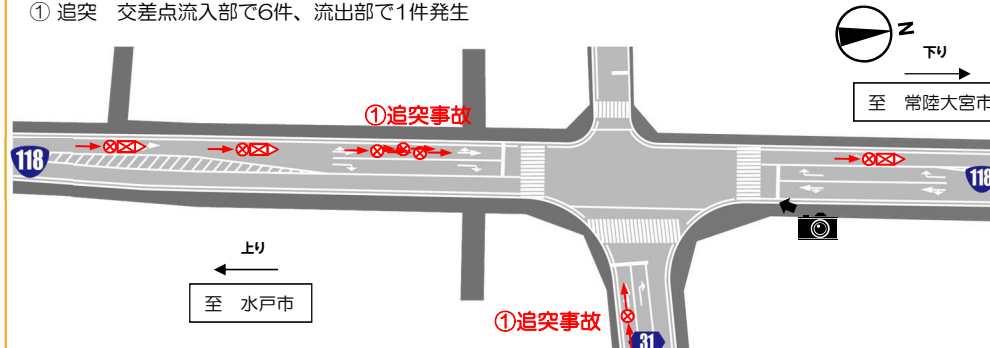
① 追突 交差点流入部で6件、流出部で1件発生

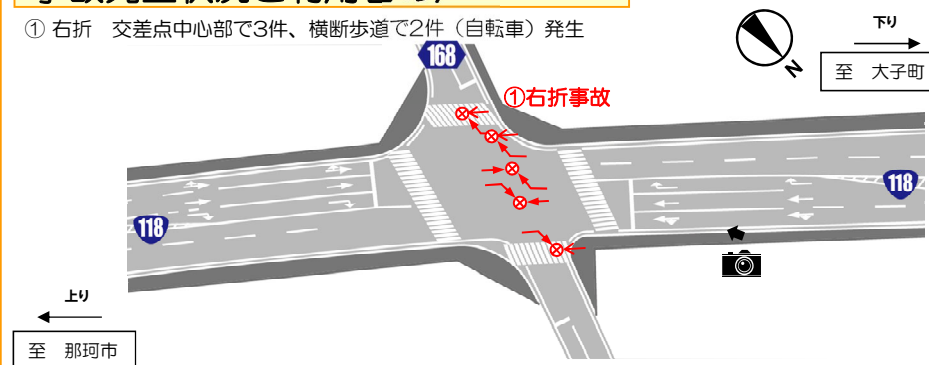
- ① 右折 交差点中心部で3件、横断歩道で2件(自転車)発生

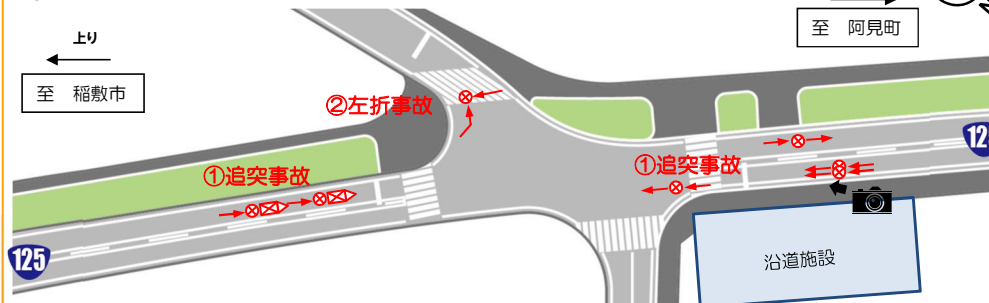
- ① 追突 交差点内で1件、交差点流入部で4件、沿道施設出入口前で1件発生  
 ② 左折 横断歩道で1件発生（自転車）

| 着目事故 | 要因 | 対策方針 | 具体の対策内容案※ |
|---|---|---|---|
| ①追突 | 長い区間による速度超過 | 注意喚起 | ①4車線化事業中 <span style="border: 1px solid green; padding: 2px;">長期</span> |
| ②左折 | 草の繁茂による視界不良 | 視界確保 | |

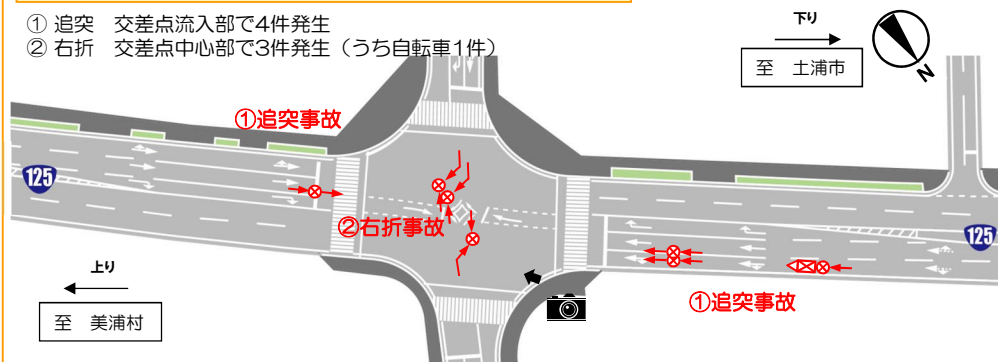
- ① 追突 交差点流入部で4件発生
- ② 右折 交差点中心部で3件発生(うち自転車1件)

| 着目事故 | 要因 | 対策方針 | 具体の対策内容案※ | |
|---|---|---|---|---|
| ①追突 | 長い直線区間による速度超過 | 速度抑制 | ①減速路面標示(ドットライン) | 短期 |
| | | 注意喚起 | ②路面標示「追突注意」 | 短期 |
| ②右折 | 右折時の走行位置が不明確 | 走行位置の明確化 | ③右折指導線 | 短期 |
| | | | ④導流帯引き直し | 短期 |

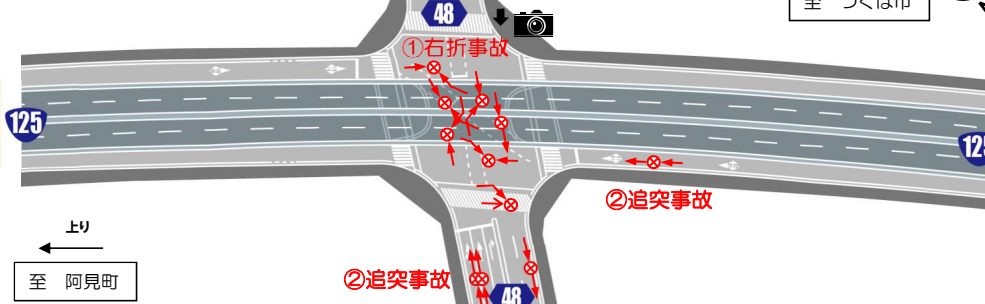
- ① 右折 交差点中心部で6件発生
- ② 追突 交差点中心部で1件、流入部で3件、流出部で1件発生

| 着目事故 | 要因 | 対策方針 | 具体の対策内容案※ | |
|---|---|---|---|---|
| ①右折 | 右折時の速度が高い・走行位置が不安定 | 走行位置の明確化 | ①右折指導線内カラー舗装 | 短期 |
| ②追突 | 交差点への進入速度が高い | 速度抑制 | ②減速路面標示(ドットライン) | 短期 |
| | | 注意喚起 | ③路面標示「追突注意」 | 短期 |

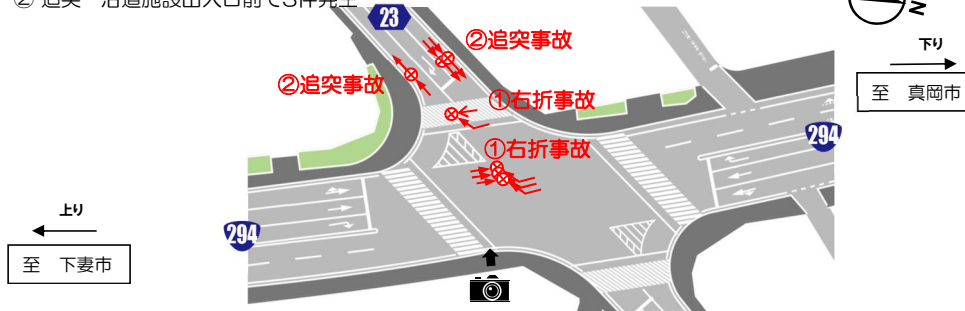
- ① 右折 交差点中心部で3件、横断歩道で1件(自転車)発生
- ② 追突 沿道施設出入口前で3件発生

| 着目事故 | 要因 | 対策方針 | 具体の対策内容案※ | |
|---|---|---|---|---|
| ①右折 | 走行位置が不明確 | 走行位置の明確化 | ①右折指導線 | 短期 |
| | | | ②導流帯引き直し | 短期 |
| ②追突 | 長い直線区間による速度超過 | 速度抑制 | ③減速路面標示(ドットライン) | 短期 |
| | | 注意喚起 | ④路面標示「追突注意」 | 短期 |

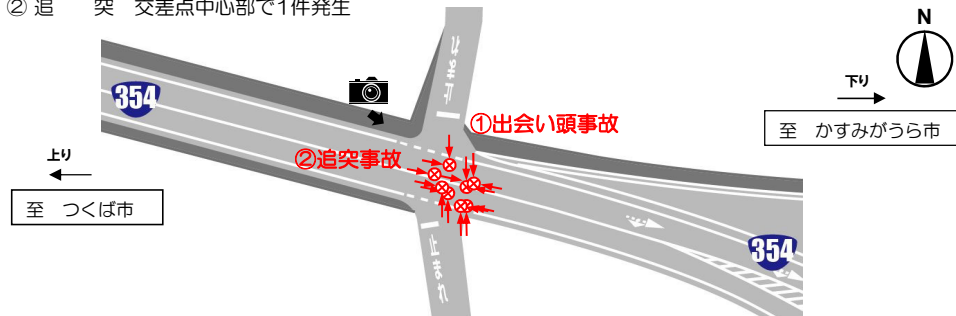
- ① 出会い頭 交差点中心部で9件発生（うち二輪車死亡1件）
- ② 追突 交差点中心部で1件発生

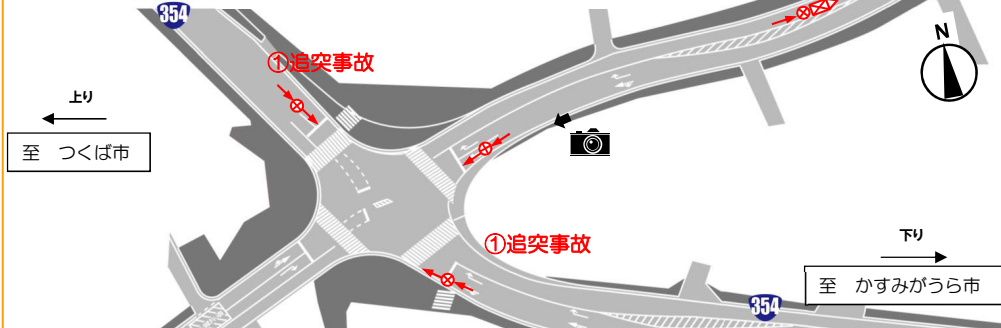
① 追突 交差点流入部で4件、脇道出入口で1件発生

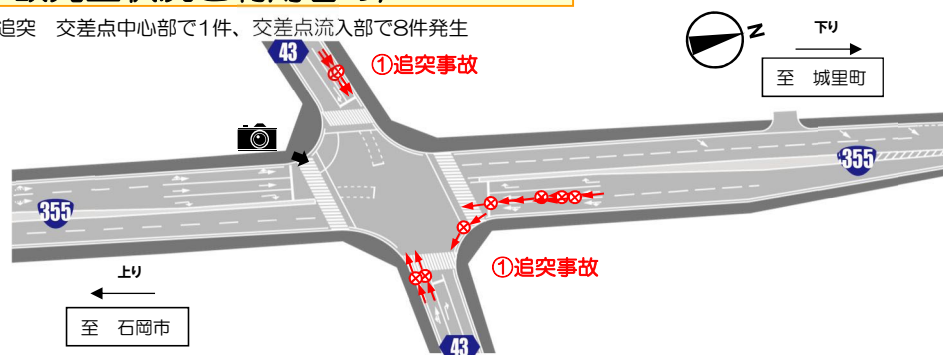
① 追突 交差点中心部で1件、交差点流入部で8件発生

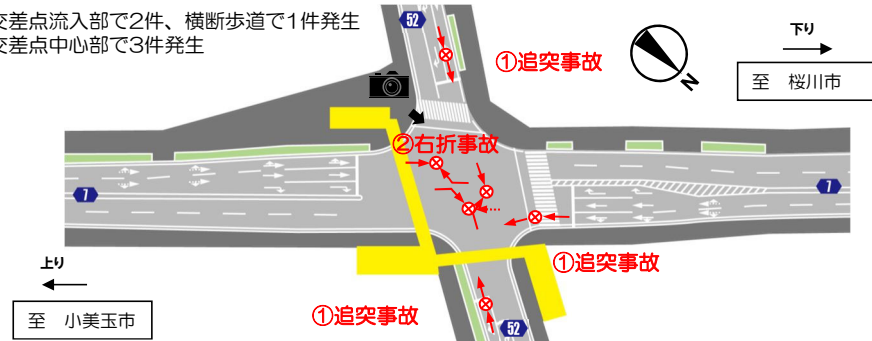
- ① 追突 交差点流入部で2件、横断歩道で1件発生
- ② 右折 交差点中心部で3件発生

| 着目事故 | 要因 | 対策方針 | 具体の対策内容案※ |
|---|---|---|---|
| ①追突 | 長い直線区間による速度超過 | 速度抑制<br>注意喚起 | ①減速路面標示(ドットライン) 短期<br>②路面標示「追突注意」 短期 |
| ②右折 | 右折時の走行位置が不明確・無理な右折 | 走行位置の明確化 | ③右折指導線 短期<br>④導流帯 短期 |

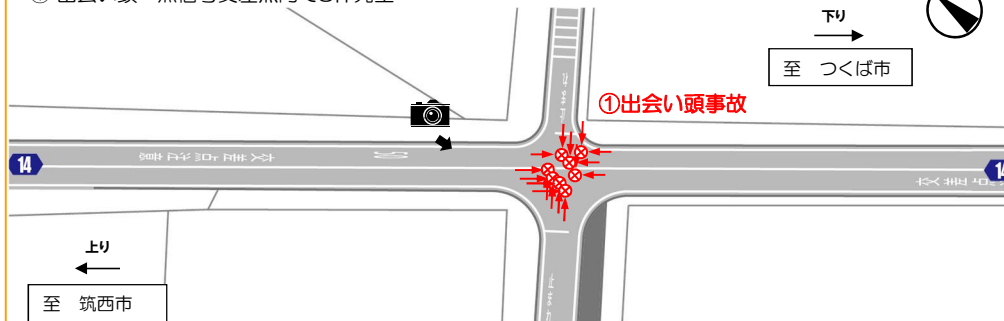
- ① 出会い頭 無信号交差点内で8件発生

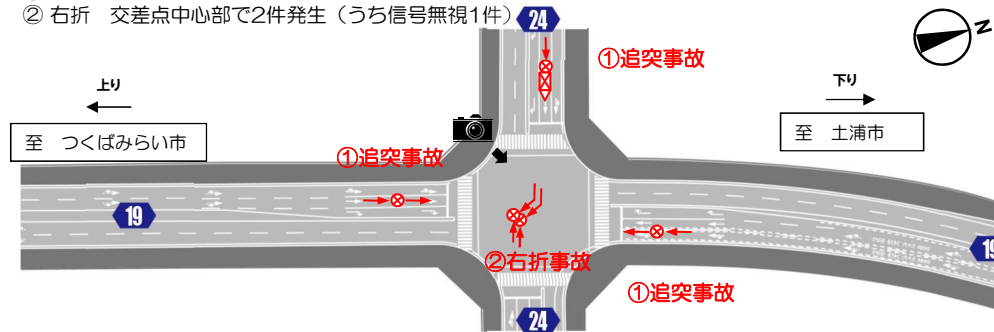
- ① 追突 交差点流入部で3件発生
- ② 右折 交差点中心部で2件発生（うち信号無視1件）

| 着目事故 | 要因 | 対策方針 | 具体の対策内容案※ |
|---|---|---|---|
| ①追突 | 直線区間による速度超過 | 速度抑制 | ①減速路面標示（ドットライン） 短期 |
| | | 注意喚起 | ②路面標示「追突注意」 短期 |
| ②右折 | 走行位置が不明確・無理な右折（右折指導線・導流帯消滅） | 走行位置の明確化 | ③右折指導線引き直し 短期 |
| | | | ④導流帯引き直し 短期 |

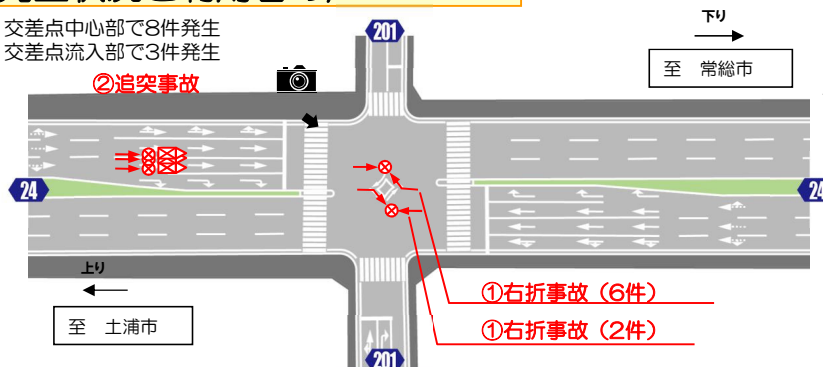
- ① 右折 交差点中心部で8件発生
- ② 追突 交差点流入部で3件発生

| 着目事故 | 要因 | 対策方針 | 具体の対策内容案※ | |
|---|---|---|---|---|
| ①右折 | 右折時の走行位置が不明確・無理な右折 | 走行位置の明確化 | ①右折指導線引き直し | 短期 |
| | 長い直線区間による速度超過 | 速度抑制 | ②減速路面標示(ドットライン) | 短期 |
| ②追突 | | 注意喚起 | ③路面標示「追突注意」 | 短期 |

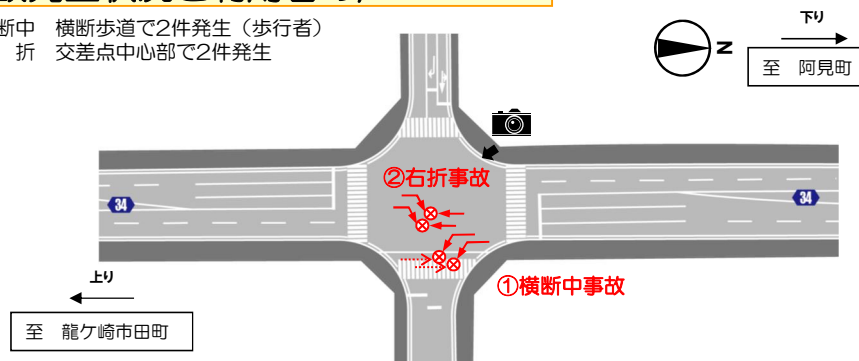
① 横断中 横断歩道で2件発生（歩行者）  
② 右 折 交差点中心部で2件発生

| 着目事故 | 要因 | 対策方針 | 具体の対策内容案※ | |
|---|---|---|---|---|
| ①横断中 | 植栽による視界不良 | 視界確保 | ①植栽の管理 | 短期 |
| | 左折車両の不注意 | 注意喚起 | ②法定外看板「左折時歩行者・自転車注意」 | 短期 |
| ②右折 | 交差点が広く走行位置が不明確 | 走行位置の明確化 | ③右折指導線 | 短期 |
| | | | ④導流帯 | 短期 |

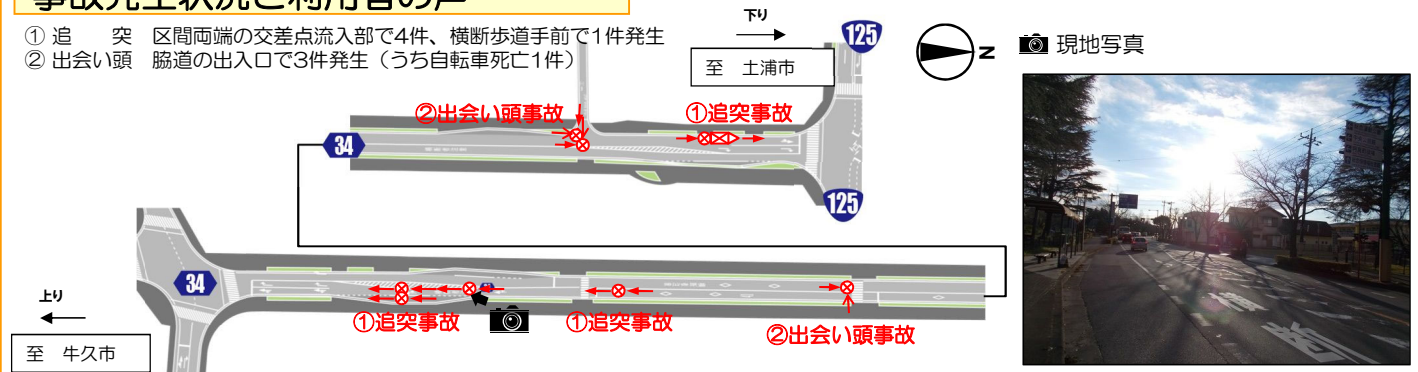
- ① 追突 区間両端の交差点流入部で4件、横断歩道手前で1件発生
- ② 出会い頭 脇道の出入口で3件発生（うち自転車死亡1件）

| 着目事故 | 要因 | 対策方針 | 具体の対策内容案※ |
|---|---|---|---|
| ①追突 | 直線区間による速度超過 | 速度抑制 | ①減速路面標示（ドットライン） 短期 |
| | | 注意喚起 | ②路面標示「追突注意」 短期 |
| | 桜並木や植栽により沿道から出入りする車両や横断者の視認性が低い | 注意喚起 | ③路面カラー舗装 短期 |
| ②出会い頭 | 区間北側交差点南にある無信号交差点の車両の出入り | 注意喚起 | ④路面標示「交差点注意」 短期 |

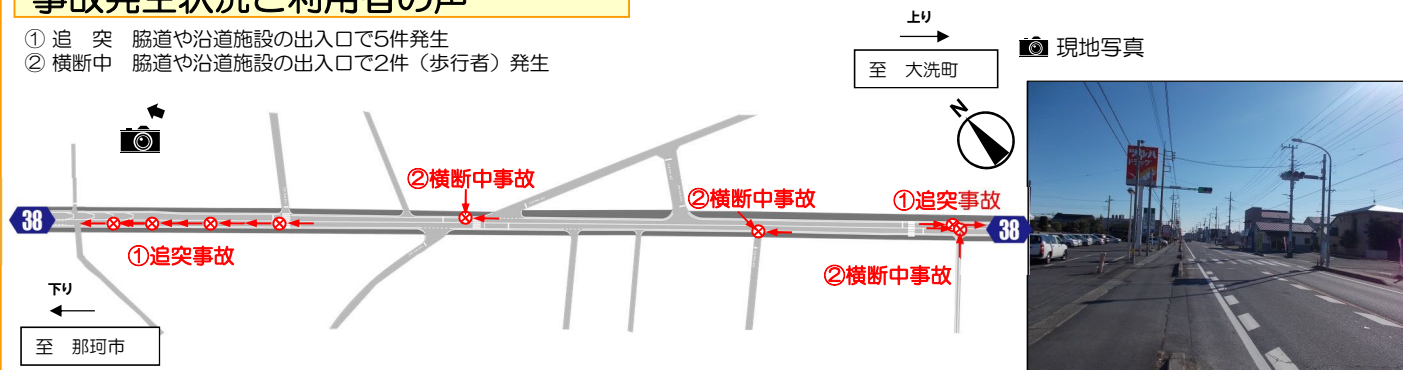
- ① 追突 脇道や沿道施設の出入口で5件発生
- ② 横断中 脇道や沿道施設の出入口で2件（歩行者）発生

| 着目事故 | 要因 | 対策方針 | 具体の対策内容案※ |
|---|---|---|---|
| ①追突 | 長い直線区間による速度超過・脇道や沿道施設への出入り | 速度抑制 | ①アローマーク（新規・引き直し） <span style="border: 1px solid red; padding: 2px;">短期</span> |
| ②横断中 | | 注意喚起 | ②路面標示「速度落せ」（新規・移設） <span style="border: 1px solid red; padding: 2px;">短期</span> |

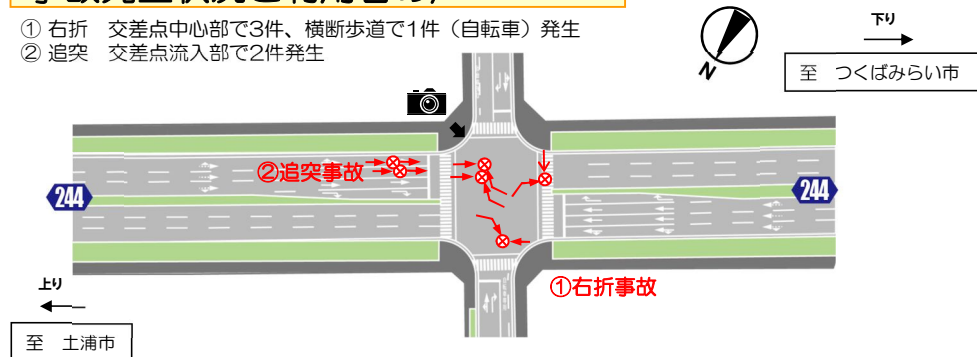
- ① 右折 交差点中心部で3件、横断歩道で1件(自転車)発生
- ② 追突 交差点流入部で2件発生

| 着目事故 | 要因 | 対策方針 | 具体の対策内容案※ | |
|---|---|---|---|---|
| ①右折 | 右折時の停止位置・走行位置が不明確 | 停止位置・走行位置の明確化 | ①右折指導線 | 短期 |
| | | | ②導流帯引き直し | 短期 |
| ②追突 | 長い直線区間による速度超過 | 速度抑制 | ③減速路面標示(ドットライン) | 短期 |
| | | 注意喚起 | ④路面標示「追突注意」 | 短期 |

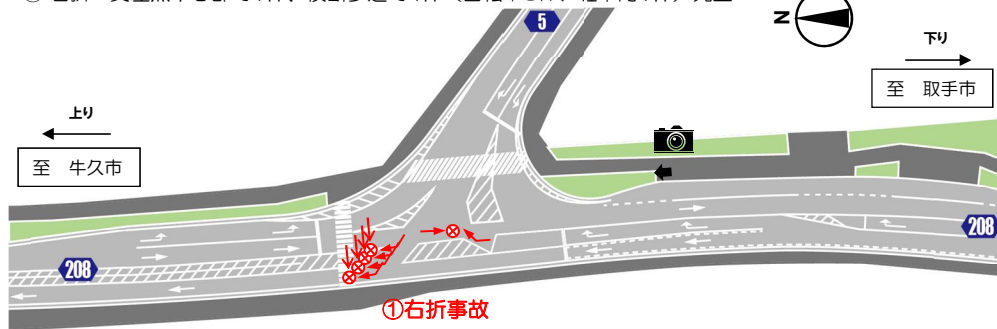
① 右折 交差点中心部で1件、横断歩道で4件（自転車3件、軽車両1件）発生

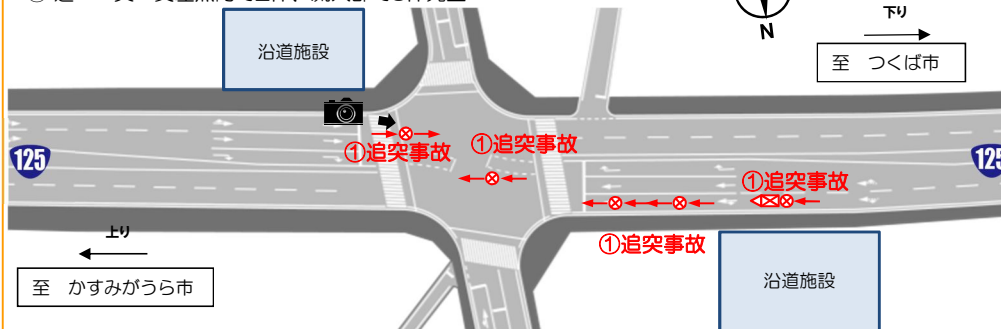
① 追 突 交差点内で2件、流入部で3件発生

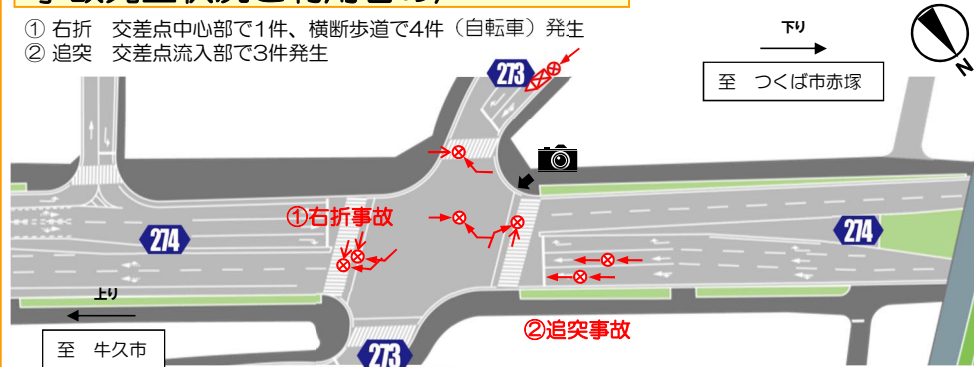
- ① 右折 交差点中心部で1件、横断歩道で4件（自転車）発生
- ② 追突 交差点流入部で3件発生

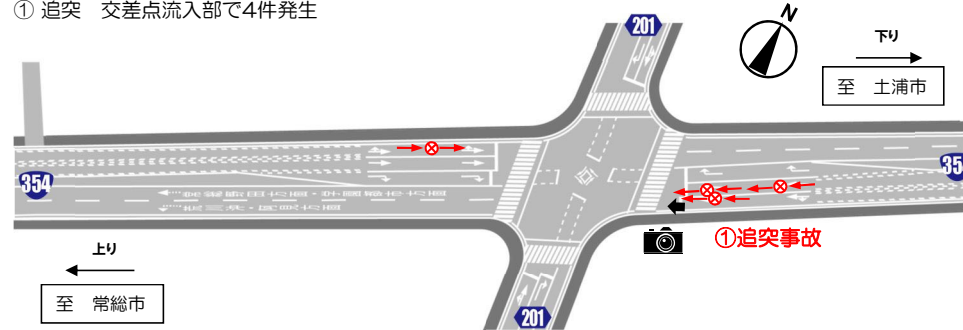
① 追突 交差点流入部で4件発生

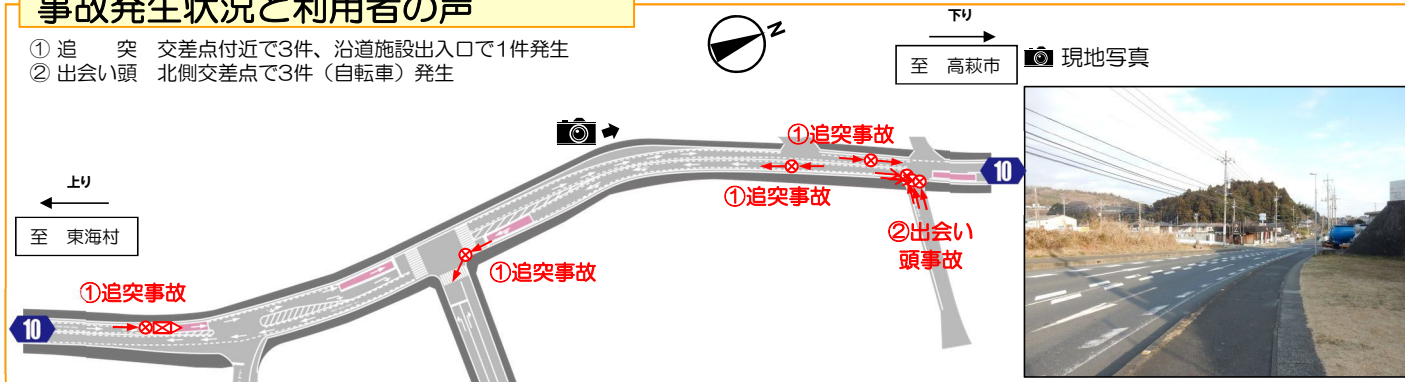
- ① 追突 交差点付近で3件、沿道施設出入口で1件発生
- ② 出会い頭 北側交差点で3件（自転車）発生

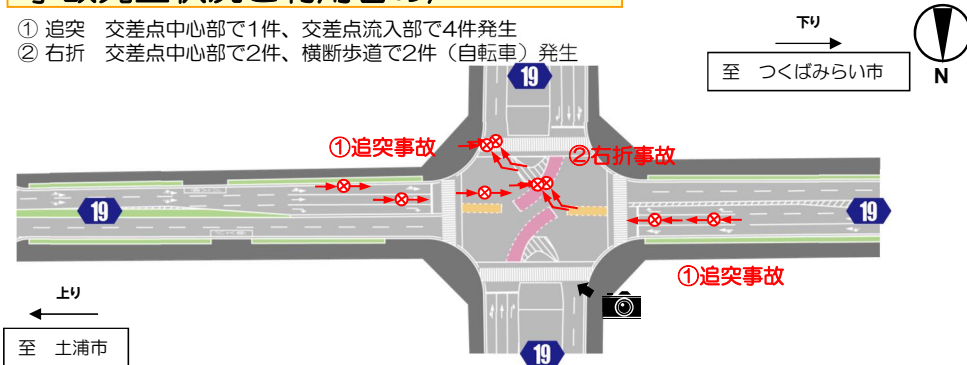
- ① 追突 交差点中心部で1件、交差点流入部で4件発生
- ② 右折 交差点中心部で2件、横断歩道で2件（自転車）発生

| 着目事故 | 要因 | 対策方針 | 具体の対策内容案※ |
|---|---|---|---|
| ②右折 | 右折時の前方不注意・自転車横断帯の視認性不足 | 注意喚起・視認性向上 | ③右折指導線・カラー舗装の前出し |

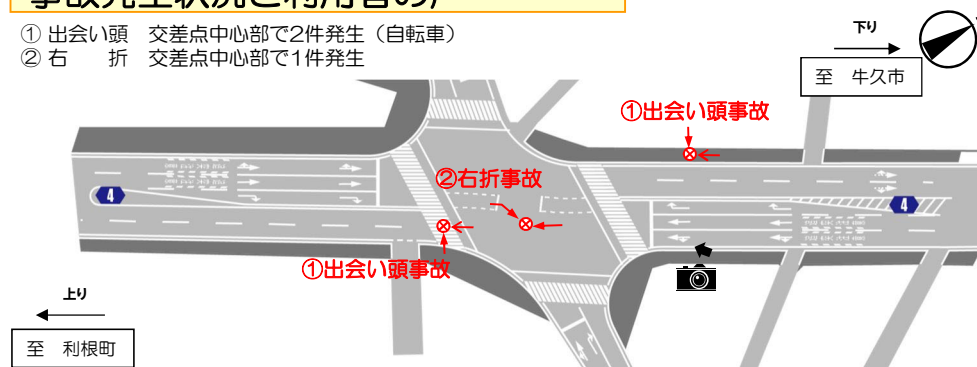
- ① 出会い頭 交差点中心部で2件発生（自転車）
- ② 右折 交差点中心部で1件発生

○減少しない出会い頭、減少したが対策の劣化が進む右折に着目し、対策を検討 着目事故

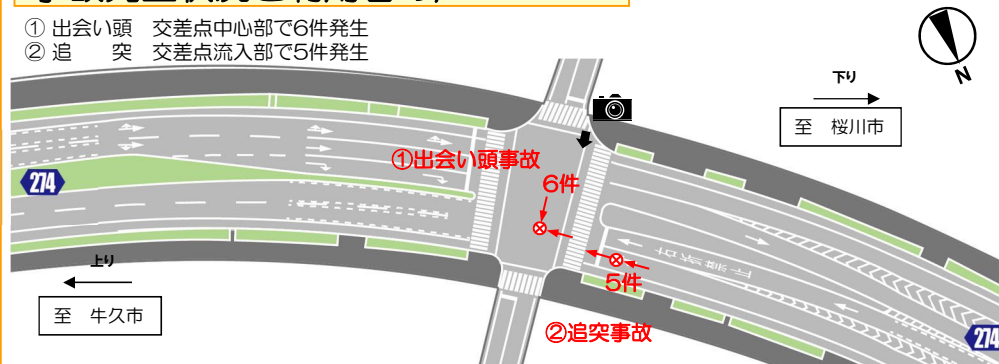
- ① 出会い頭 交差点中心部で6件発生
- ② 追突 交差点流入部で5件発生

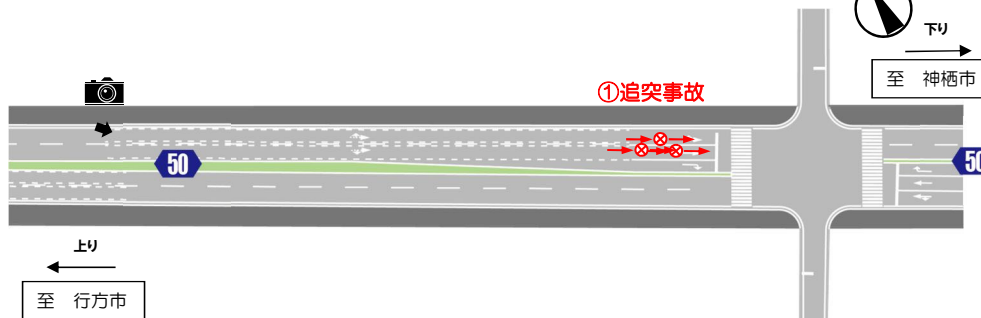
① 追突 交差点流入部で3件発生

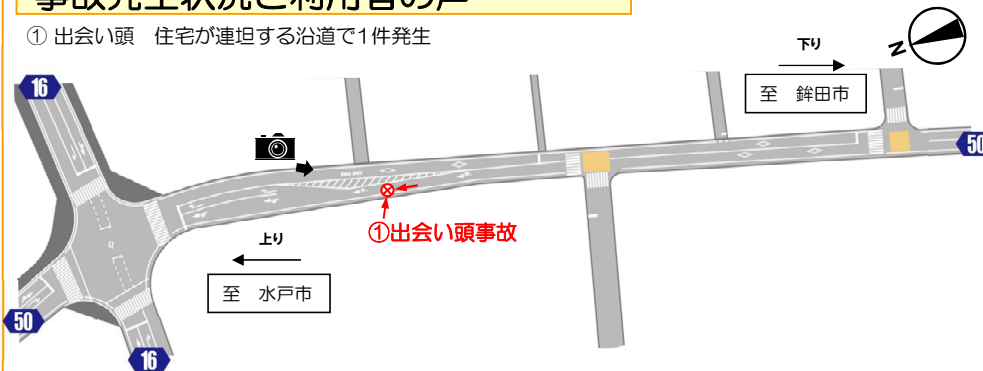
① 出会い頭 住宅が連なる沿道で1件発生

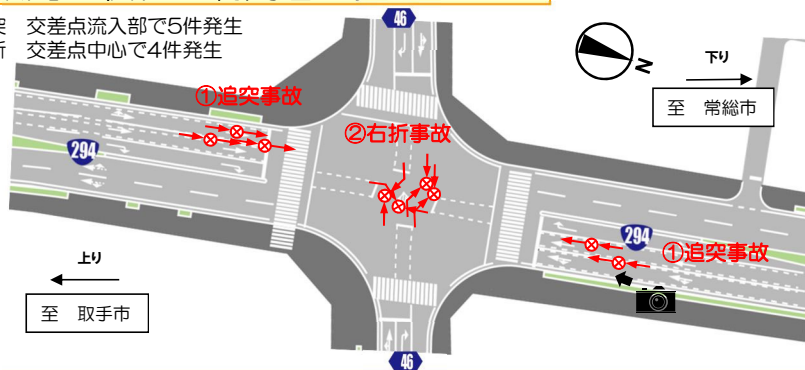
- ①追突 交差点流入部で5件発生
- ②右折 交差点中心で4件発生

| 着目事故 | 要因 | 対策方針 | 具体の対策内容案※ |
|---|---|---|---|
| ②右折 | 走行位置・停止位置が不明確（線の劣化） | 走行位置・停止位置の明確化 | ②右折指導線引き直し <span style="border: 1px solid red; padding: 2px;">短期</span> |

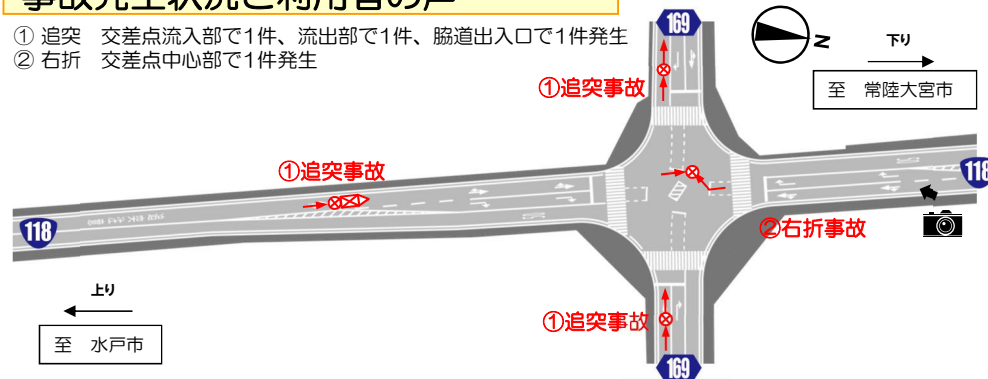
- ① 追突 交差点流入部で1件、流出部で1件、脇道出入口で1件発生
- ② 右折 交差点中心部で1件発生

| 着目事故 | 要因 | 対策方針 | 具体の対策内容案※ |
|---|---|---|---|
| ②右折 | 右折時の走行位置が不明確（指導線の劣化） | 走行位置の明確化 | ②右折指導線引き直し <span style="border: 1px solid red; padding: 2px;">短期</span> |

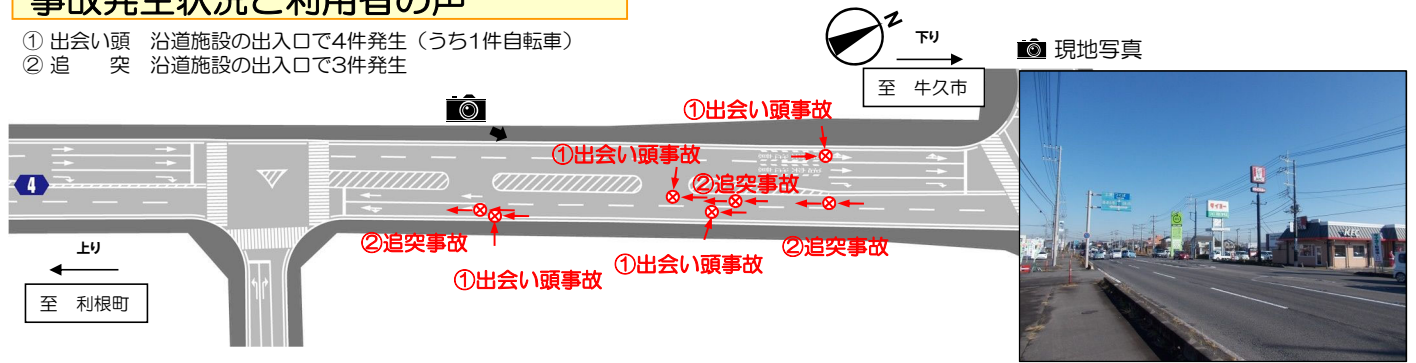
- ① 出会い頭 沿道施設の出入口で4件発生（うち1件自転車）
- ② 追突 沿道施設の出入口で3件発生

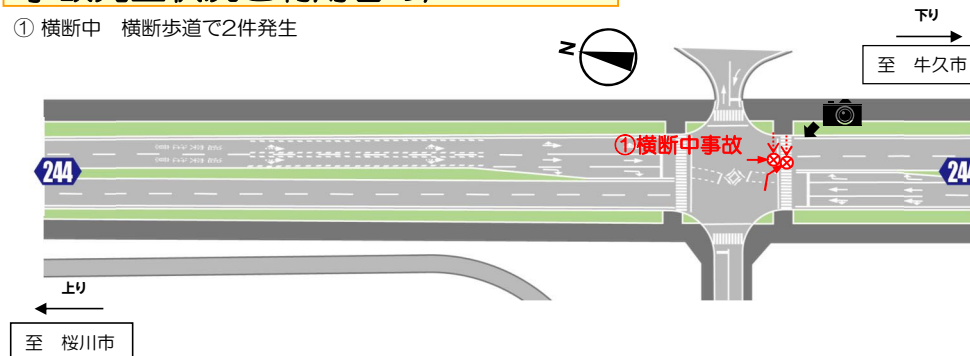
① 横断中 横断歩道で2件発生
