千葉県南部を震源とする地震について（第3報）

1 千葉県南部を震源とする地震の概要

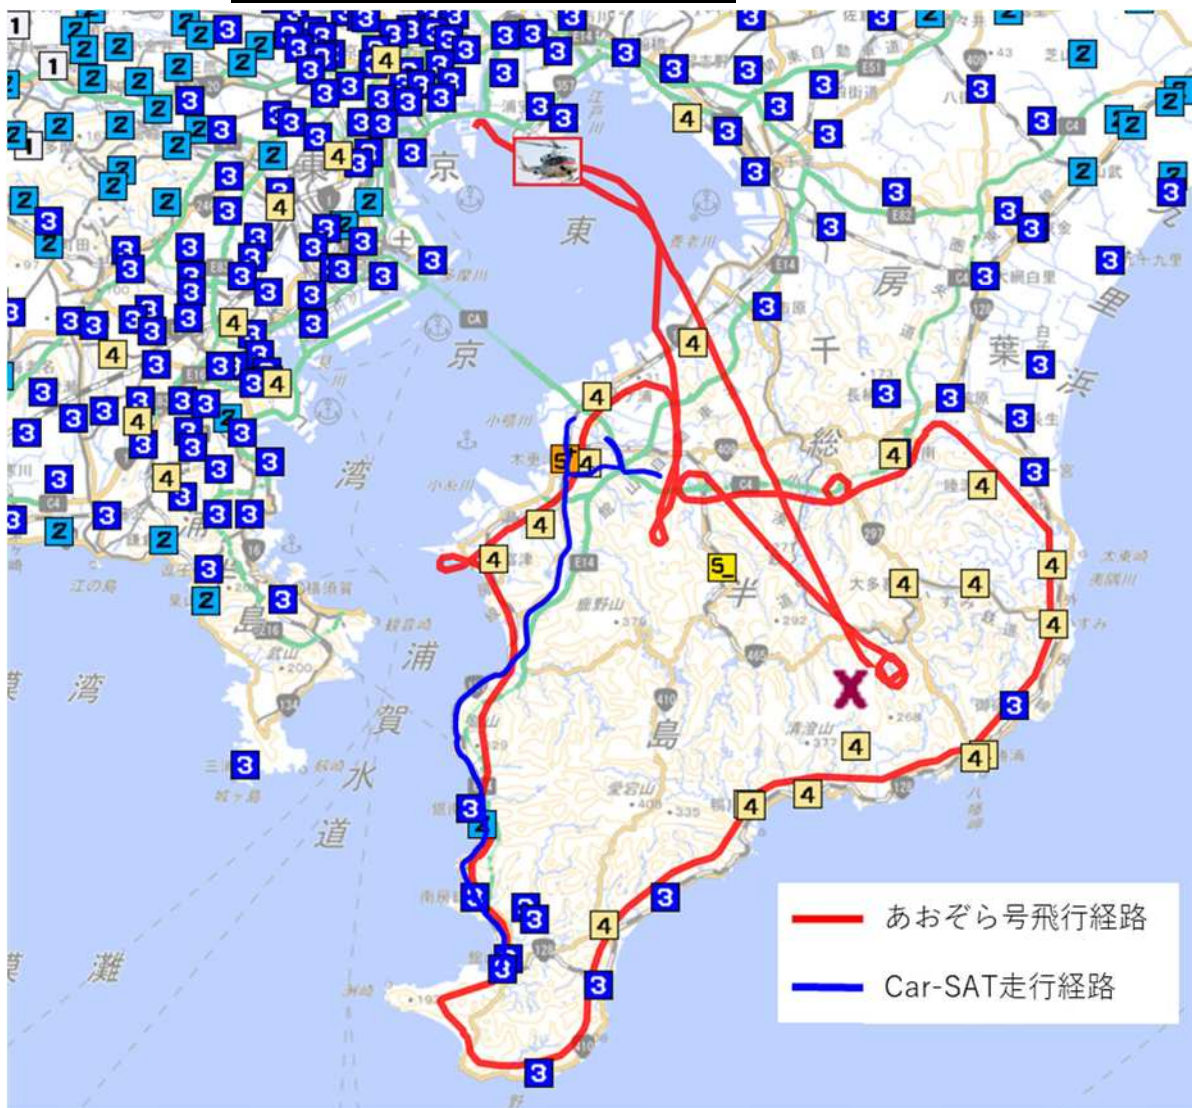
- 5月11日（木） 7：50 局出発
- 10：00 調査開始 千葉県からの調査要請箇所含む
- 13：30 調査終了 被害確認されず
