鋼橋における鋼床版の疲労き裂検出技術と対策技術の検証について

雄勝 裕一

関東地方整備局 関東道路メンテナンスセンター 技術企画課

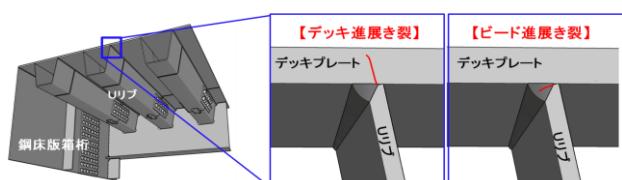
近年、大型車交通量の多い重交通路線に架かる鋼床版橋梁で、デッキプレートとUリブ片面すみ肉溶接部に発生する疲労き裂が数多く発見されている。き裂の種類は、デッキプレート方向に進展するき裂（以下、デッキ進展き裂）と、溶接ビード表面に向かって進展するき裂（以下、ビード進展き裂）に分類される（図-1）。これらは、鋼床版下面での目視点検で発見が困難な上、外観での変状が判明した段階では相当な長さのき裂進展を伴っており、舗装があるためにデッキプレートを貫通していても発見が難しく、橋の安全を確保する上で課題が多い。

図-1 鋼床版デッキプレート・Uリブ溶接部に発生するき裂

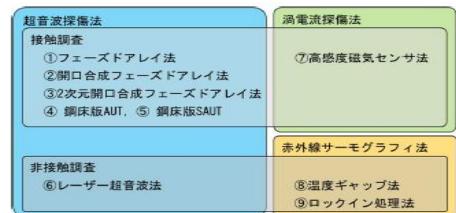
非破壊調査技術に関する最新情報を収集・整理し、図-3に示す9技術を抽出した。この中から、鋼床版のデッキ内在き裂及びビード内在き裂を比較的浅い段階から検出でき、き裂の深さを精度良く調査できることを期待して、超音波探傷法の“フェーズドアレイ法”を選定した。さらに、探傷精度向上が期待でき、作業効率面も有利な“開口合成PA”（図-4、5）を軸に検証を進めた。

図-3 文献等調査から抽出した9技術

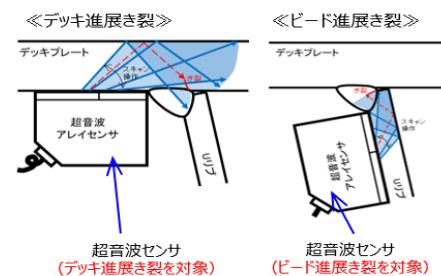
図-5 デッキ進展き裂とビード進展き裂の探傷方法

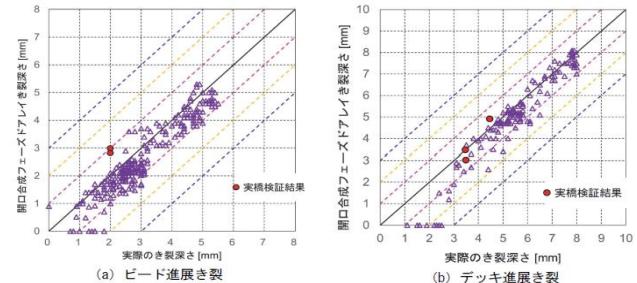
ビード進展き裂とデッキ進展き裂の両者とも1mm以内の誤差であった。試験体を用いた精度検証結果と実橋検証で得られたき裂をプロットした結果を図-6に示すが、実橋においても試験体と同程度の精度が確認できた。

図-6 探傷結果と実き裂寸法(切削調査)の比較

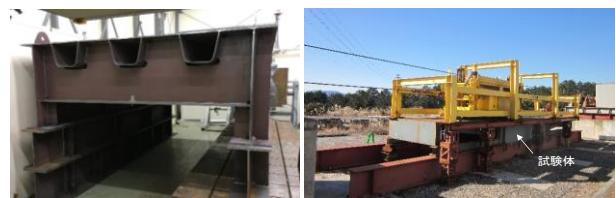
3本のUリブを有する実物大試験体を製作し、LAHWは中央リブの横リブ交差部を含む2,000mmに施工した。

図-10 輪荷重走行試験体(左)と輪荷重走行試験の様子(右)

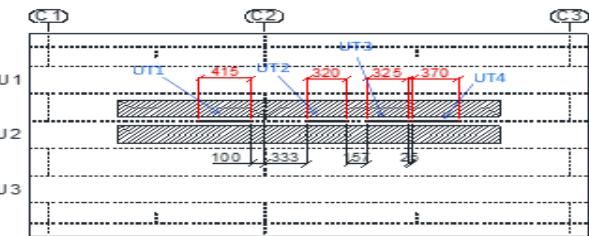
結果は、80万回走行時に、図-11に示す位置に長さ320~415mmの疲労き裂と思われるエコーを4個所検出し、いずれも裏波溶接からき裂が発生し、深さは9~11mmであった。また、デッキプレート上面から磁探傷試験を行い、上記4個所全てにおいて裏波溶接の直上に位置するき裂指示模様を確認した(図-12)。

疲労き裂の発生寿命は、溶接止端の応力集中に依存し、局部形状(止端半径)に大きく影響を受けるが、裏波止端形状のばらつきが目立ち、止端半径が小さい箇所でき裂が発生していた。また、破面観察では、裏波止端からのき裂が貫通しているのが確認でき、動ひずみ変化の関係から見ると、早い箇所で20万回からひずみ値が徐々に低下し始めており、約20万回からき裂が発生していたことになる。なお、断面マクロ試験では、横リブ交差部で割れが生じ、溶接ビード表面に達していた。以上より、発生要因は裏波止端形状が悪かったと考えられ、品質確保の課題となつた。

図-11 UT指示位置(単位:mm)

輪荷重走行試験体の裏波溶接止端半径が小さくなつた要因として、1パス目のレーザ照射角度およびレーザの

狙い位置のずれが影響していると推察し、良好な裏波溶接形状を確保できるように改良して、疲労試験による施工品質、疲労耐久性及び安全性の検証を実施した。

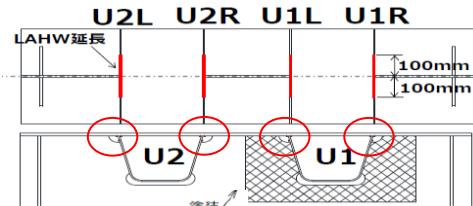
2本のUリブを有する横リブ交差部を模擬した試験体(図-13)を製作し、片方のUリブには塗装を施した。この試験体に繰返し荷重(100KN)を与えてき裂を導入(き裂長さ6mm程度)し、図-13に示す4溶接線(横リブ交差部を含む200mm×4溶接線)にLAHWを施工している。

結果は、図-13に示すU2Lで42.3万回、UIRで47.8万回載荷時にひずみゲージの変動が確認されたため、磁気探傷試験を実施したところ、この2溶接線に対して裏波溶接にき裂指示模様が確認された。その後、75万回載荷時には、き裂深さが6.5mmまで到達し、120万回載荷時にUILを除く3溶接線でき裂が進展し貫通した。なお、UILは貫通に至らなかったものの、き裂深さ8.3mmまで進展している。貫通に至ったため、ここで疲労試験を終了した。

図-13 試験体及びLAHW施工位置

溶接品質の信頼性を確保した上で現場実装予定であったが、この結果より、現在き裂発生の原因と詳細調査及び、今後の対応について調整を進めている。

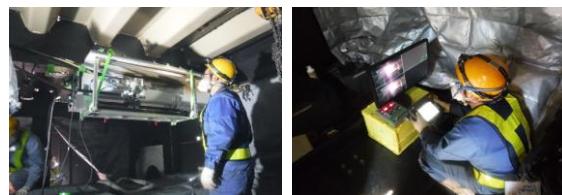
一般部の試験体で2日間、横リブ交差部の試験体で2日間の計4日間で施工試験を行い、準備やその他現場作業性の検証なども含めて約2週間に渡り現場で検証を行った。確認事項は、①実橋施工における施工能率と作業性、②交通振動下における溶接品質、③塗膜除去による残存塗膜等の影響、④施工時の安全対策とした。なお、検証結果については、現在取りまとめているところである。

断面マクロ試験を行ったが、溶接止端や裏波溶接形状において確認が必要な状態が多く見られたため、実橋施工における品質の確保に向けて引き続き検討が必要な結果となった。詳細については、原因の調査と改善策について取りまとめているところである。

写真-1 実橋施工試験の様子

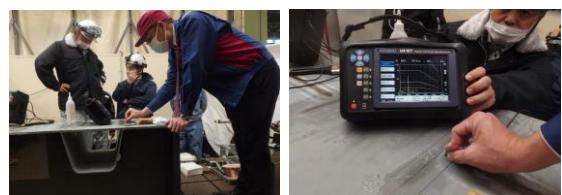
写真-2 LAHW施工後の詳細調査(超音波探傷試験)の様子
