# コストを抑えた機械設備修繕

<sup>1,2</sup>元 関東地方整備局 江戸川河川事務所 施設管理課 (〒278-0005 千葉県野田市宮崎134)

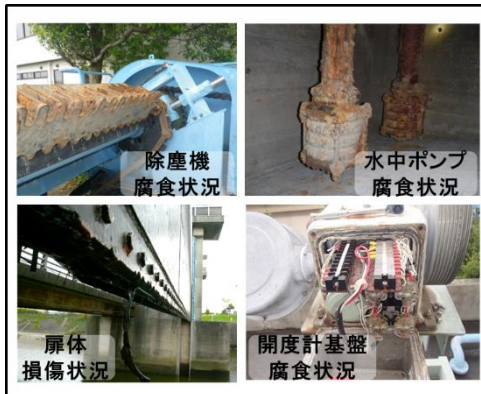
機械設備における不具合のうち、設置年数が経過したことによる劣化（以下、経年劣化）が多く発生している。経年劣化による不具合の事例を以下に示す。

写真-3 不具合事例

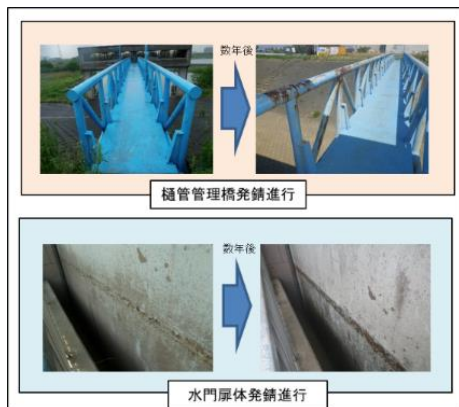
不具合については早急に対応し、削減していきたいところであるが、経年劣化による不具合対応が進まないまま新たな不具合が発生し、蓄積されていく実情となっている。その結果、優先度の低い不具合の対応が蓄積され、さらに進行して気がついた時には機器の全体更新をしなければならない等手遅れになってしまう恐れがある。

写真-4 不具合進行事例

優先度による不具合の未対応によって更なる進行を防ぐために実施したのが、「完全な修繕」ではなく、「補修対応」である。「補修対応」をする事で、予算、人材、さらには時間も抑える事が可能であり、より低コストで対応出来る。そのため、予算等の都合上優先度が低かった小規模な不具合も解決することができ、気がついたら手遅れな状態ということが無くなり、その結果として、設備の「延命化」に繋がると判断した。

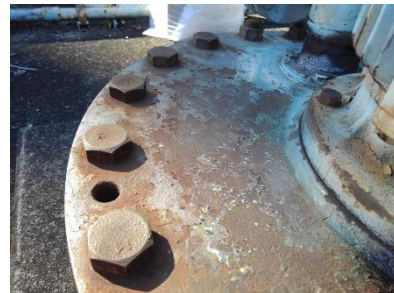
「発錆」とは、塗装が劣化し鉄の地肌が露出、空気に触れて錆が発生する不具合である。発錆は対応せずに放置すると、鋼材腐食が進行し、やがて朽ちてしまうため、発錆が確認された時点で何らかの対応をする必要がある。

写真-5 発錆状況

発錆に対する修繕は一般的に、塗替塗装を施すところではあるが、今回は黒錆転換剤を用いて錆の進行を止める形で対応した。黒錆転換剤は錆の進行の原因となる赤錆に塗布することによって、該当部表面に緻密な酸化膜を生成させ、錆がこれ以上進行し難くなる黒錆に変化させるという仕組みである。

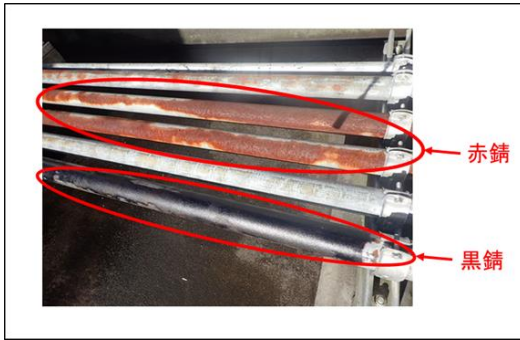
写真-7 黒錆轉換状況

施工は黒錆轉換剤を塗布するだけであるため、塗替塗装と比較し、手間等がかからず短時間で補修可能が完了し、金額比較すると約93%削減することが出来た。

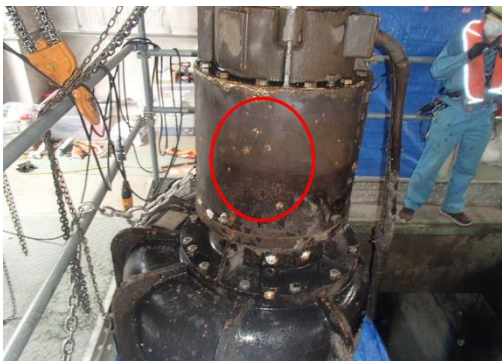
「腐食孔発生」とは、金属が常時水に触れていたことにより濃淡電池腐食反応が起こり金属表面に孔食が発生する不具合である。

写真-9 腐食孔発生状況 (赤枠内に腐食孔発生)

腐食孔に対する修繕は一般的に、部品交換やパテ状の金属補修材により補修していくところではあるが、今回は紫外線硬化型漏洩補修材（以下、本補修材）を用いて腐食孔を補修する形で対応した。

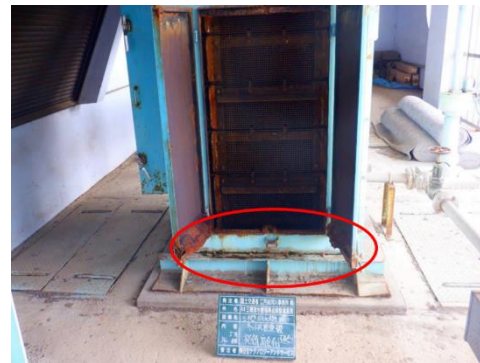
「欠損」とは、錆が進行した結果、鋼材腐食が進行し脆くなり、朽ちてしまう不具合である。

写真-12 欠損発生状況 (赤枠内に欠損発生)

欠損に対する修繕は一般的に、欠損部分も含めて部品・部材等一式を更新していくところではあるが、今回は紫外線硬化型FRPシート（以下、本シート）を用いて欠損部分を補修する形で対応した。
