# 羽根倉橋橋梁部対策工事における 地盤改良強度不足について

本論文では、下流部で発生した地盤改良に強度不足が発覚した経緯から事務所としての対応を説明するものである。

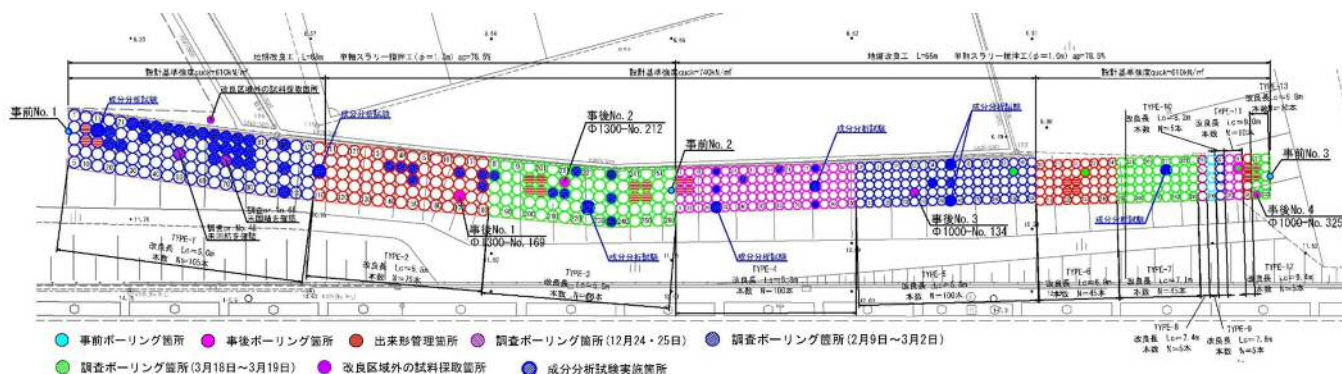
図-3 地盤改良平面図と強度確認ボーリング箇所

令和3年12月20日にR2工事の施工会社が施工基面の掘削を行うが、地盤改良体が確認出来ない旨、西浦和出張所に連絡があり、総数590本の頭出しを行った。その約1週間後に2箇所一軸圧縮試験を行ったところ、両方とも強度不足が確認された。この結果を踏まえて、TYPE毎に約50箇所の強度試験を行った結果、ほぼ全数で強度不足が確認された。図-3が地盤改良平面図であり、紫が最初の調査ボーリング、青が次に行った50箇所の調査ボーリングとなっている。

これらのボーリング結果から、地盤面から-2mから-3mが強度不足で、その下は5000kN/m<sup>2</sup>以上の強度が確保できていることを確認できた。

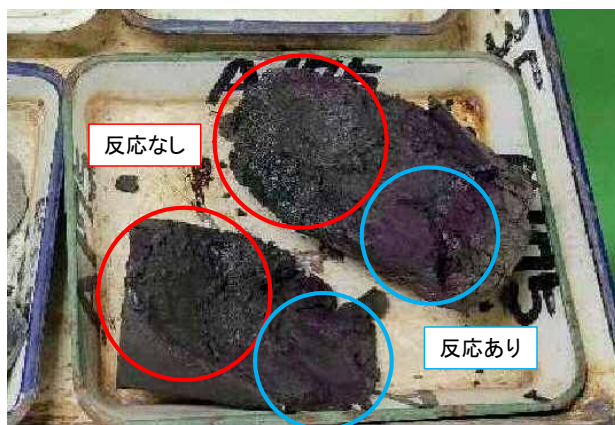
図-4 強度不足改良体コアのフェノールフタレインの反応

強度不足が確認された地盤改良体のコアにフェノールフタレインを噴霧(図-4)したところ、反応がある部分とない部分に分かれることが分かった。このことから、セメントがうまく混ざっていないことが考えられる。

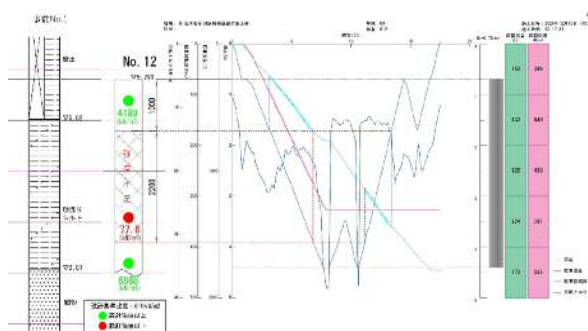
図-6 地盤改良平面図と強度確認ボーリング箇所

図-6の左のグラフが事前ボーリングを行った箇所の土質データであり、右のグラフが事前ボーリング箇所付近で調査ボーリングを行った箇所の柱状図である。

図-6を確認すると、強度不足が発生している箇所は土質が粘性土であることが示されている。

次にセメントスラリーの流量について、セメントスラリーの流量とは、図-6の緑色の棒グラフで表示されており、深度1m毎のセメントの添加量を表している。結果より、設計値である306L/mを全て満たしていることが分かる。

次に、地盤改良羽切回数について、地盤改良羽切回数とは、図-6の桃色の棒グラフで表示されており、深度1m毎の地盤改良の攪拌翼が回転した回数を表している。GIコラム工法では1m辺り400回と基準値が設定されており、基準値を満たしていることが分かる。(セメントスラリー流量・地盤改良羽切回数のグラフ内の改良上端部・下端部は改良長が1m未満のため設計値を下回っている。)

強度不足箇所についても設計通りのセメントスラリーを計測しており、攪拌翼は規定通りに回転していたことが分かった。

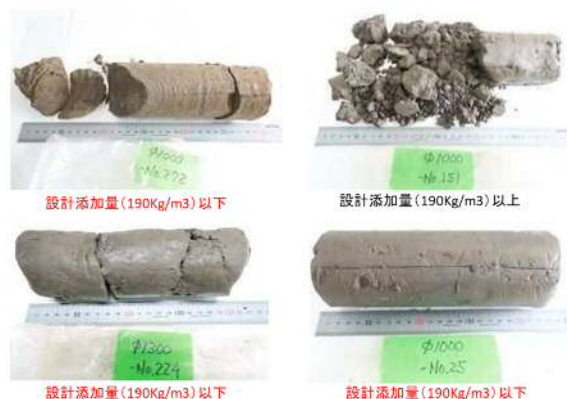
図-7 成分分析調査に使用したコア(4本抜粋)

成分分析調査とは、地盤改良が行われた後のコアから、実際にどれだけのスラリーが計測されたかを計測する調査である。この調査を調査ボーリングで行った50箇所の内8箇所で行った。図-7に成分分析調査を行ったコアを4本抜粋した。

調査結果としては8本中7本が規定の添加量が発見されていないことが分かった。
