鋼橋における鋼床版の疲労き裂検出技術と 対策技術の検証について

雄勝 裕一

関東地方整備局 関東道路メンテナンスセンター 技術企画課

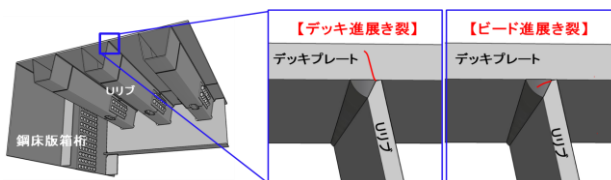
図-1 鋼床版デッキプレート・Uリブ溶接部に発生するき裂

近年、大型車交通量の多い重交通路線に架かる鋼床版橋梁で、デッキプレートとUリブ片面すみ肉溶接部に発生する疲労き裂が数多く発見されている。き裂の種類は、デッキプレート方向に進展するき裂（以下、デッキ進展き裂）と、溶接ビード表面に向かって進展するき裂（以下、ビード進展き裂）に分類される（図-1）。これらは、鋼床版下面での目視点検で発見が困難な上、外観での変状が判明した段階では相当な長さのき裂進展を伴っており、舗装があるためにデッキプレートを貫通していても発見が難しく、橋の安全を確保する上で課題が多い。

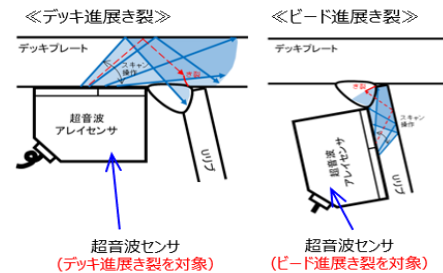
図-5 デッキ進展き裂とビード進展き裂の探傷方法

デッキ進展き裂では誤差0.4mmと高精度であった。ビード進展き裂では誤差2.3mmとなったが、他の技術より精度が高かった。また、き裂深さが増すほど誤差が広がるため、探触子等の小型化等が課題となった。

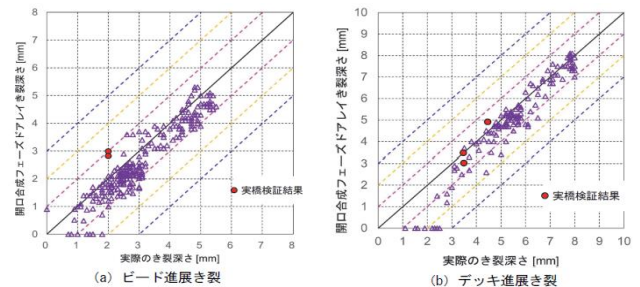
図-6 探傷結果と実き裂寸法(切削調査)の比較

ビード進展き裂とデッキ進展き裂の両者とも1mm以内の誤差であった。試験体を用いた精度検証結果と実橋検証で得られたき裂をプロットした結果を図-6に示すが、実橋においても試験体と同程度の精度が確認できた。

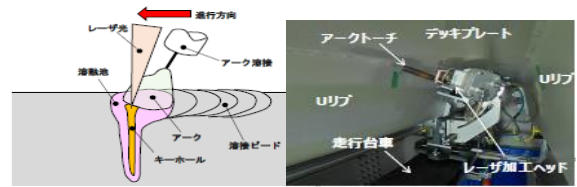
図-7 LAHW法のイメージ

各種論文集等から40件の文献を収集し、既存技術と新技術について調査した結果、①リブ取替え補修、②溶接補修、③LAHW補修、④当て板補修、⑤スタットボルト当て板補修、⑥Uリブモルタル充填補修の6技術を候補とした。この中から、き裂発生要因を除去する抜本的対策であり、補修効果・適用性・作業性に優位で施工能率が高いことから、LAHW補修(図-7)を選定した。

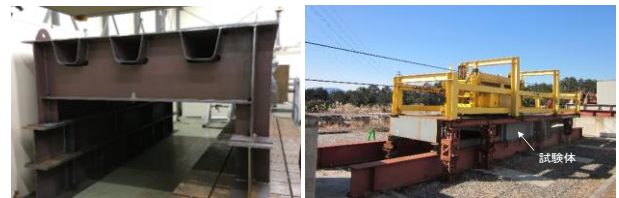
図-10 輪荷重走行試験体(左)と輪荷重走行試験の様子(右)

3本のUリブを有する実物大試験体を製作し、LAHWは中央リブの横リブ交差部を含む2,000mmに施工した。

結果は、80万回走行時に、図-11に示す位置に長さ320~415mmの疲労き裂と思われるエコーを4箇所検出し、いずれも裏波溶接からき裂が発生し、深さは9~11mmであった。また、デッキプレート上面から磁気探傷試験を行い、上記4箇所全てにおいて裏波溶接の直上に位置するき裂指示模様を確認した(図-12)。

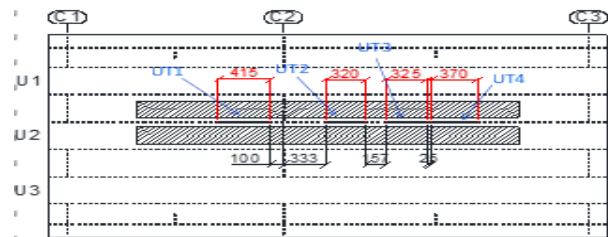
図-11 UT指示位置(単位: mm)

疲労き裂の発生寿命は、溶接止端の応力集中に依存し、局部形状(止端半径)に大きく影響を受けるが、裏波止端形状のばらつきが目立ち、止端半径が小さい箇所でき裂が発生していた。また、破面観察では、裏波止端からのき裂が貫通しているのが確認でき、動ひずみ変化の関係から見ると、早い箇所では20万回からひずみ値が徐々に低下し始めており、約20万回からき裂が発生していたことになる。なお、断面マクロ試験では、横リブ交差部で割れが生じ、溶接ビード表面に達していた。以上より、発生要因は裏波止端形状が悪かったと考えられ、品質確保の課題となった。

輪荷重走行試験体の裏波溶接止端半径が小さくなった要因として、1パス目のレーザー照射角度およびレーザーの

狙い位置のずれが影響していると推察し、良好な裏波溶接形状を確保できるように改良して、疲労試験による施工品質、疲労耐久性及び安全性の検証を実施した。

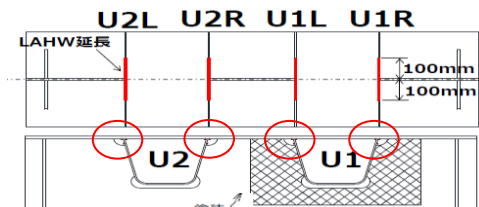
図-13 試験体及びLAHW施工位置

2本のUリブを有する横リブ交差部を模擬した試験体(図-13)を製作し、片方のUリブには塗装を施した。この試験体に繰返し荷重(100KN)を与えてき裂を導入(き裂長さ6mm程度)し、図-13に示す4溶接線(横リブ交差部を含む200mm×4溶接線)にLAHWを施工している。

結果は、図-13に示すU2Lで42.3万回、UIRで47.8万回載荷時にひずみゲージの変動が確認されたため、磁気探傷試験を実施したところ、この2溶接線に対して裏波溶接にき裂指示模様を確認された。その後、75万回載荷時には、き裂深さが6.5mmまで到達し、120万回載荷時にUIIを除く3溶接線でき裂が進展し貫通した。なお、UIIは貫通に至らなかったものの、き裂深さ8.3mmまで進展している。貫通に至ったため、ここで疲労試験を終了した。

溶接品質の信頼性を確保した上で現場実装予定であったが、この結果より、現在き裂発生の原因と詳細調査及び、今後の対応について調整を進めている。

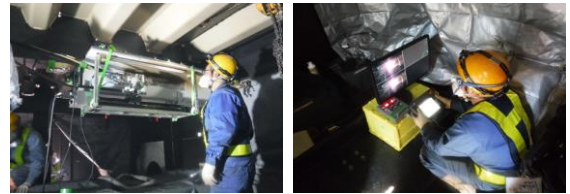
写真-1 実橋施工試験の様子

一般部の試験体で2日間、横リブ交差部の試験体で2日間の計4日間で施工試験を行い、準備やその他現場作業性の検証なども含めて約2週間に渡り現場で検証を行った。確認事項は、①実橋施工における施工能率と作業性、②交通振動下における溶接品質、③塗膜除去による残存塗膜等の影響、④施工時の安全対策とした。なお、検証結果については、現在取りまとめているところである。

断面マクロ試験を行ったが、溶接止端や裏波溶接形状において確認が必要な状態が多く見られたため、実橋施工における品質の確保に向けて引き続き検討が必要な結果となった。詳細については、原因の調査と改善策について取りまとめているところである。
