交通安全対策検討(案) 【国管理】

第6期事故危険区間 国管理

【No. 9】 国道4号 古河市高野単路(古河市高野町)

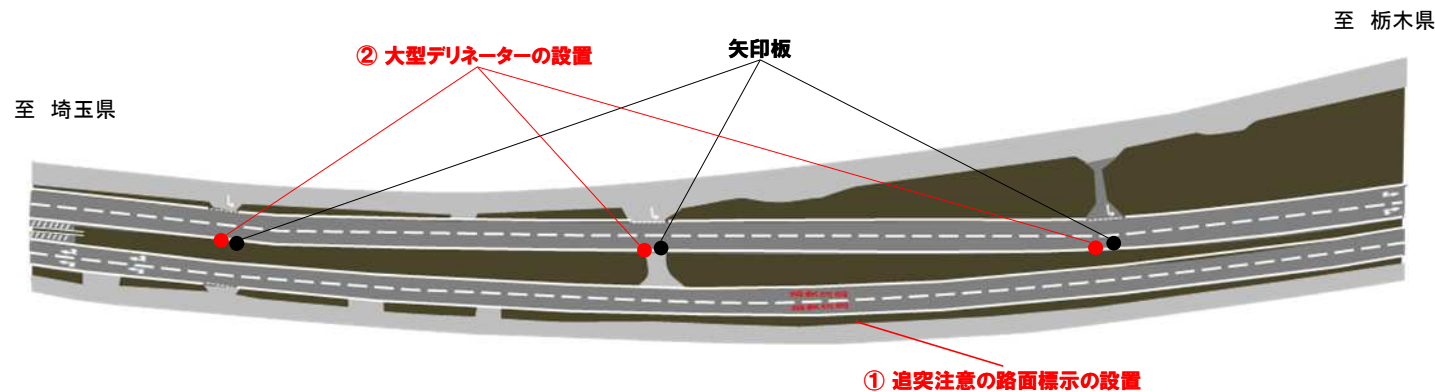
事故対策の立案

着目事故	要因	対策方針	具体の対策内容※
①上り線 追突事故	沿道出入り車両との速度変化に対応しきれず追突	出入り車両による追突事故の予防	①追突注意の路面標示の設置
②下り線 車両単独事故 (H28)	沿道から主道路の上り線に右折したい車がガードレールの存在に気付かず、ガードレールに衝突	右折不可の認知向上	②大型デリネーターの設置 矢印板(設置済み)

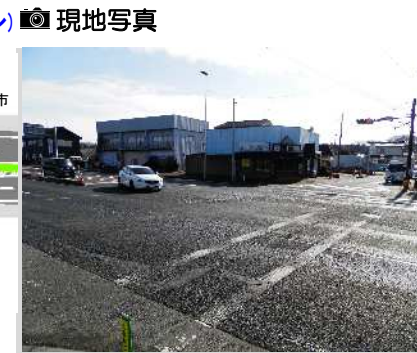
実施した対策・新たな着目事故

減速路面標示 (ドットライン) ② 下り線 追突事故 (高齢者) (1件)
路面標示「追突注意」
カラー舗装
減速路面標示 (ドットライン) ① 上り線 追突事故 (高齢者) (2件)
路面標示「追突注意」
カラー舗装

下り線 追突事故 (7件)
 下り線 出会い頭事故 (5件)
 上り線 追突事故 (3件)
 上り線 追突事故 (3件)
 上り線 追突事故 (2件)
 上り線 追突事故 (2件)
 上り線 追突事故 (3件)
 上り線 追突事故 (3件)

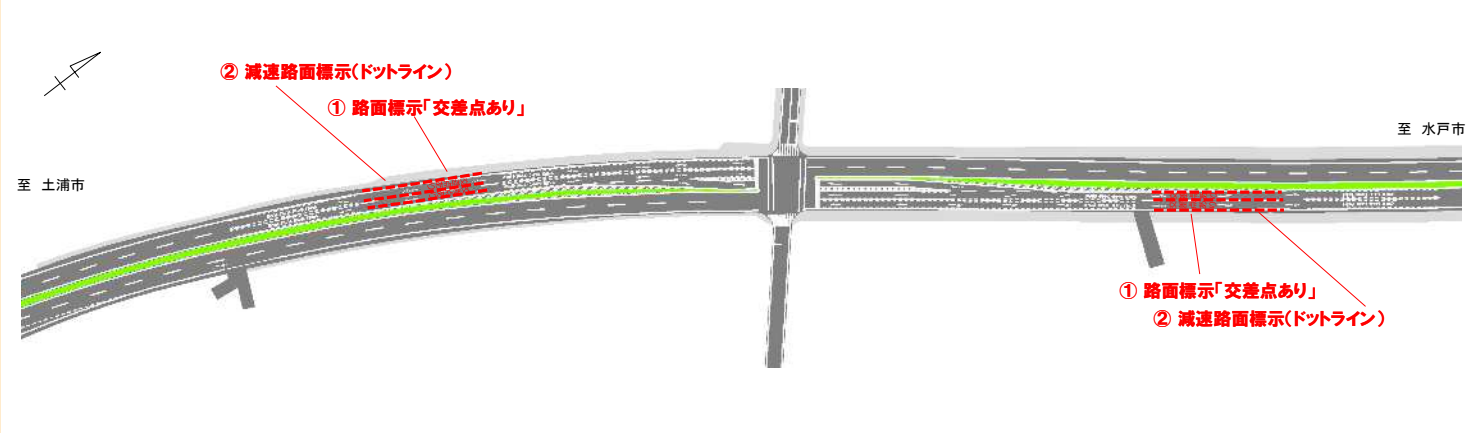
事故対策の立案

当初の着目事故	実施した対策	新たな着目事故	要因	対策方針	具体の対策内容案
上り線 追突事故	減速路面標示 (ドットライン)	①上り線 追突事故	交差道路の幅員が狭いことで、信号交差点であることに気づきにくく、停止の判断が遅れる ※ビデオ調査により停止線をはみ出して停止をする事象を確認	信号交差点であることを注意喚起する	①路面標示「交差点あり」
下り線 追突事故	路面標示「追突注意」	②下り線 追突事故	速度超過車両が多く前方車両の停止に気づけず衝突 ※ETC2.0より高速度車両を確認	速度を抑制する	②減速路面標示 (ドットライン)
上り線 出会い頭事故	カラー舗装				
下り線 出会い頭事故	カラー舗装

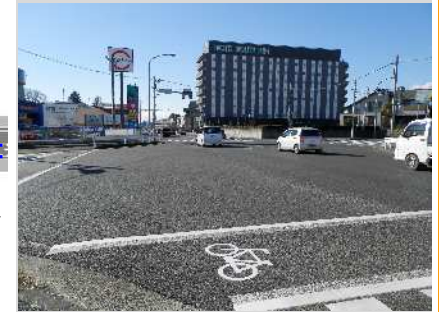
現地写真

当初の着目事故	実施した対策	新たな着目事故	要因	対策方針	具体の対策内容案
上り線 追突事故	減速路面標示 (ドットライン)	①下り線 追突事故	上り線右折車の強引な右折により 対向直進車が急停止し発生 ※ビデオ調査にて強引な右折車両によって停止する車両を確認	注意喚起	① 路面標示「追突注意」
		②交差点内 歩行者事故	交差点が広く右折待ち車両の停止位置や軌跡が安定せず、対向直進車に急停止が発生 ※上り線も同様のリスクが考えられる	右折車の停止位置の明示 注意喚起	② 右折指導線 ③ 右折指導線内カラー舗装
		③交差点内 出会い頭事故 (自転車)	交差点面積が広く交差点内の速度が出やすいことから発生	交差点改良	④ 交差点コンパクト化 ⑤ 停止線前出し

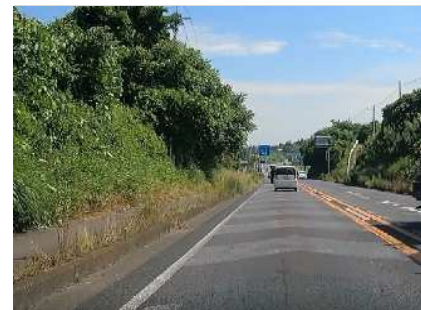
現地写真

当初の着目事故	実施した対策	新たな着目事故	要因	対策方針	具体の対策内容案
下り線 追突事故	減速路面標示 (ドットライン) 防草コンクリート	新たに発生 ※上流部 ①下り線 追突事故	下り坂の直線区間であることから、区間内に高速度で侵入する車両が多く、漫然運転、脇見運転、ながら運転などにより事故が発生 ※ビデオ調査により高速度で侵入し急停止する車両を確認 既設対策のアローマークは劣化しており、効果が下がっている	追突事故が発生しやすい区間であることを注意喚起 速度超過に対して注意喚起 劣化した対策物を更新	① 路面標示(横文字) 「ここから追突事故多発区間」 ② 路面標示(横文字) 「追突事故多発区間ここまで」 ③ 路面標示「速度注意」 ④ アローマーク(書き直し)

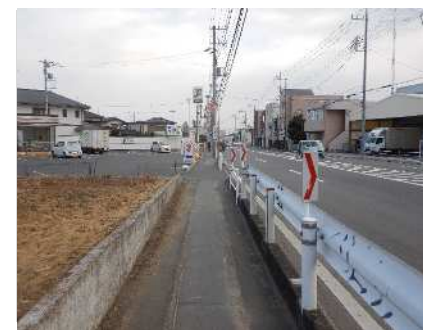
📷 現地写真

当初の着目事故	実施した対策	新たな着目事故	要因	対策方針	具体の対策内容案
上り線 出会い頭事故	カラー舗装(出入り部)	①下り線 左折事故	沿道施設への出入り車両が多く、左折時に一時停止をしない車両が多いため、巻き込み事故が発生	施設手前で減速を促す	① 減速路面標示(ドットライン) ② 路面標示「速度注意」
下り線 出会い頭事故	交差点改良	②下り線 出会い頭事故	速度が高い車両が多く、沿道施設からの出入り車両が気づかずに衝突		
			※ビデオ調査により一時停止なく沿道施設に入る車両を確認		
			※ビデオ調査により沿道出入りが多い状況を確認

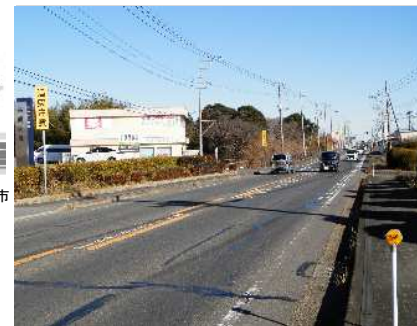
現地写真

当初の着目事故	実施した対策	新たな着目事故	要因	対策方針	具体の対策内容案
沿道部 右折事故 (減少)	減速路面標示 (ドットライン)	①上り線 追突事故 (残存)	速度超過車両が交差点部付近の停止車両に気づかず衝突	交差点手前で減速を促す	① 減速路面標示 (ドットライン)
上り線 追突事故 (残存)	路面標示 「追突注意」	②下り線 追突事故 (残存)	渋滞区間で前方車両との車間が短いことに加え、渋滞による慢然運転によって前方車両と衝突	追突事故が発生しやすい区間であることを注意喚起	② 路面標示 (横文字) 「事故多発」「追突注意」
下り線 追突事故 (残存)	法定外看板 「追突注意」		※ETC2.0により渋滞区間であることを確認

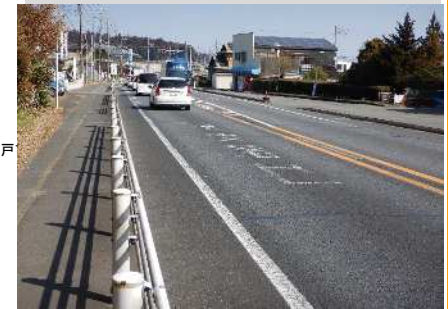
📷 現地写真

当初の着目事故	実施した対策	新たな着目事故	要因	対策方針	具体の対策内容案
<p>減少</p> <p>下り線 追突事故</p> <p>下り線 出会い頭事故</p> <p>上り線 出会い頭事故</p>	<p>路面標示「追突注意」</p> <p>減速路面標示(ドットライン)</p> <p>外側線改良</p> <p>ゼブラ設置</p>	<p>新たに発生</p> <p>①下り線 左折事故</p> <p>②下り線 追突事故</p> <p>③上り線 追突事故</p> <p>④上り線 車両単独事故</p>	<p>① 高速のまま左折し、二輪車に気づかず衝突</p> <p>② 速度超過により前方の停止車両に気づかず衝突</p> <p>※ETC2.0により速度が高い区間であることを確認</p> <p>③ 速度超過により制御が効かず工作物の衝突</p> <p>※ETC2.0により速度が高い区間であることを確認</p>	<p>交差点手前で減速を促す</p>	<p>① 減速路面標示(ドットライン)</p>

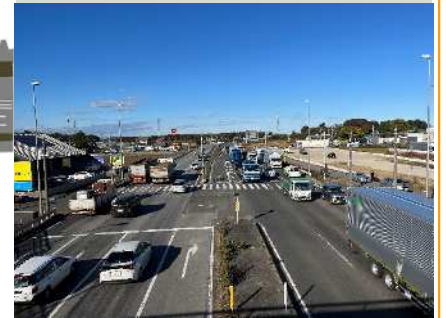
📷 現地写真

当初の着目事故	実施した対策	新たな着目事故	要因	対策方針	具体の対策内容案
①下り線追突事故	LED式法定外標識	①下り線追突事故	大型車や歩道橋の影響により交差点の発見が遅れる	交差点があることの認知向上	① 交差点のカラー舗装
②上り線追突事故		②上り線追突事故	直線区間であり、速度が高くなりやすい	速度抑制	② 減速ベルトの設置
		③交差点内右折事故(従道路へ)	右折車専用現示がないため、赤信号になったタイミングで右折する車両を誘発	確実な右折機会の確保	③ 右折専用現示の設置
		⑤交差点内右折事故(主道路へ)	交差道路や側道から車が交差点へ流入するため、右折の判断を誤りやすい。	安全な右折の支援	④ 右折指導線の更新 ⑤ 交差点内での通行位置を明示
