# 台風第2号の影響による 江戸川、中川・綾瀬川、新方川等の 出水状況・被害状況、対応等

令和5年9月25日 関東地方整備局 江戸川河川事務所 埼 玉 県 ○ 大型の台風第2号の影響により、関東地方では3日昼前まで、雷を伴った非常に激しい雨が降り、2日00時 (降り始め)から4日00時までの48時間で、総雨量は、埼玉県越谷地点(国交省 越谷雨量観測所)で322ミ リとなりました。

## 三郷排水機場の一時停止とその対応について

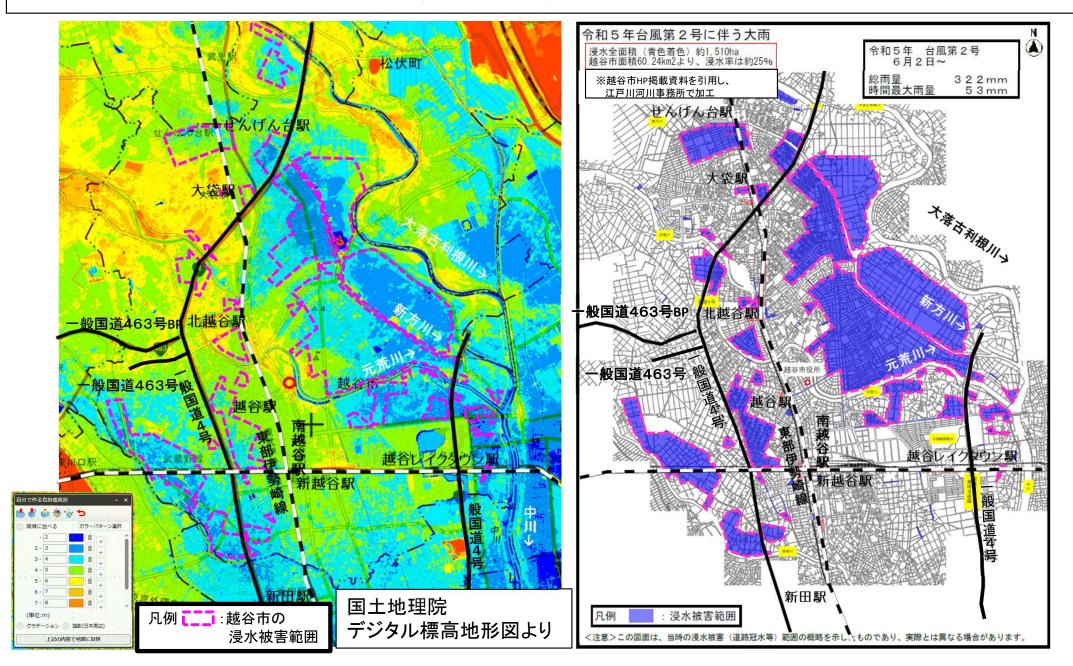
## 浸水被害の傾向

○ 今回の台風第2号の影響に伴う浸水被害において、埼玉県越谷市、草加市、松伏町を中心に広い範囲で浸水被害がありましたが、地形的に低い場所において浸水が発生している傾向にあります。

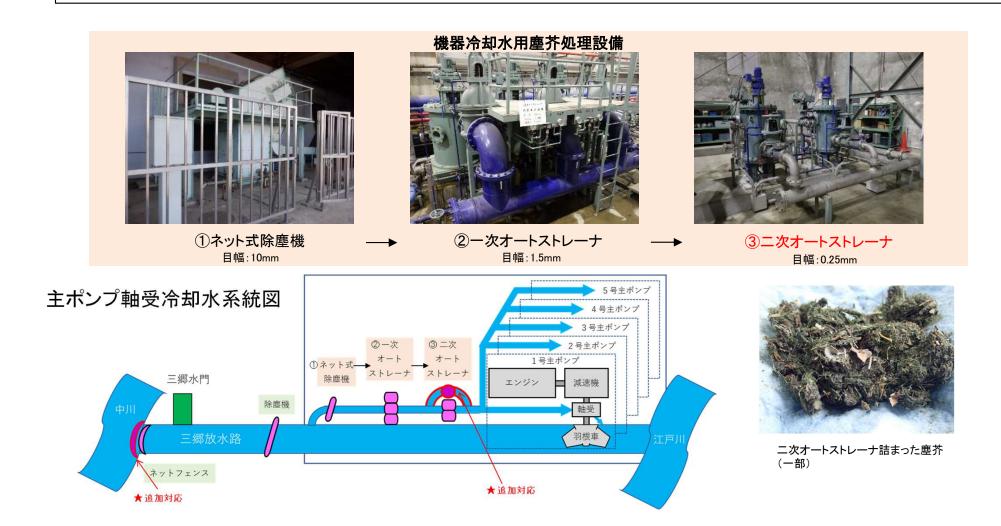
### 2. 台風第2号による出水対応時 一時的に一部ポンプが停止した要因

主ポンプ設備軸受部の冷却水に河川水を使用しており、河川水に含まれる塵芥を除去するために3段階の設備が設置されている。このうち最終の設備(二次オートストレーナ)に多量の塵芥が混入し、フィルター部に塵芥が目詰まりしたことにより冷却水が不足し、安全装置が働き主ポンプが停止した。三郷排水機場においては、台風第2号の出水により操作水位に応じて6月2日17時頃から6月4日9時頃まで約40時間稼働した。そのうち二次オートストレーナの塵芥撤去のため、6月3日の2回、6月4日の1回、各1時間程度(合計3時間程度)ポンプ停止を行った。

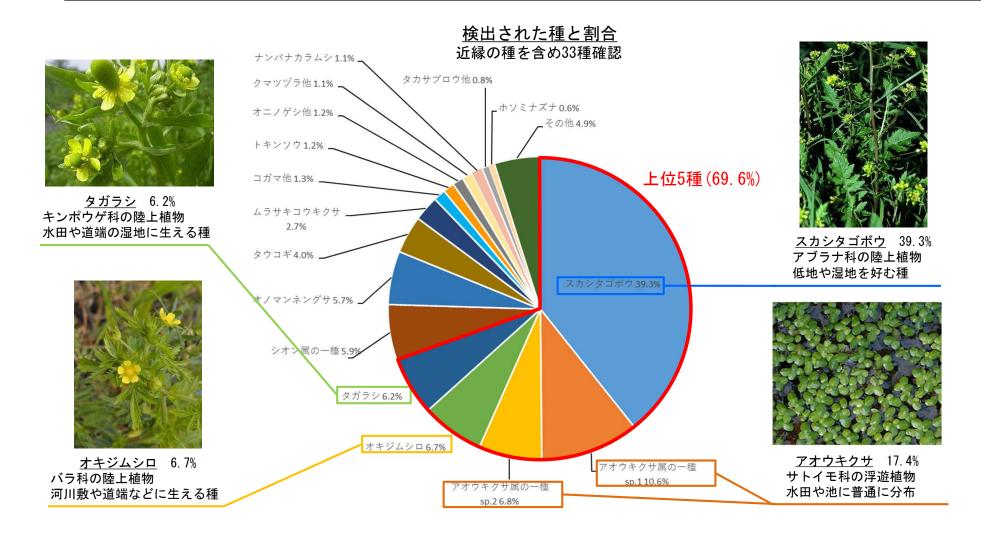
#### 3. 塵芥の分析結果

採取した塵芥(植物片の残渣)からDNA分析を行った結果、33種(陸上24種、抽水2種、浮遊7種)の植物が検出され、上位5種(陸上3種、浮遊2種)で全体の7割(69.6%)を占めており、それらは河川敷の水際や水田等の湿地に生える生態の植物である。

これらのことから、塵芥は水際に生息する植物由来のものであることを確認した。

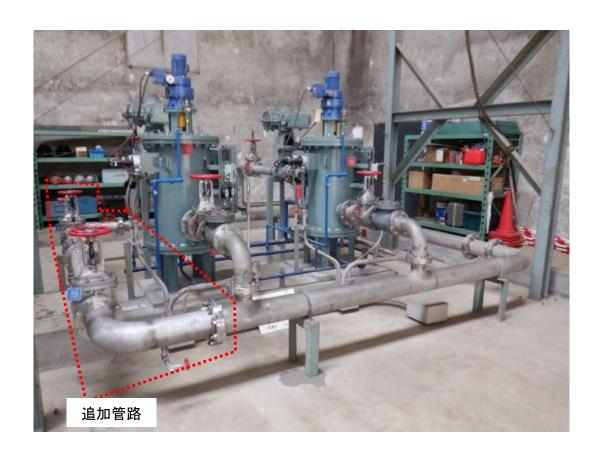
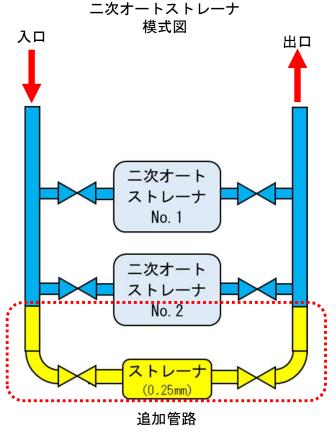
#### ①二次オートストレーナ追加管路設置

台風第2号前の点検で、二次オートストレーナのフィルター部を確認した際には、塵芥は付着していなかった。

これまで2台の二次オートストレーナに塵芥の目詰まりによるポンプ停止した事象はなかったが、今回の事象を受け二次オートストレーナと同じ濾過性能を持つストレーナを有する管路を追加設置し、ストレーナ機能に冗長性を持たせ、今回のような不測の事態への対応を強化した。

今後は、運転時の確認及び運転後のオートストレーナ内部の点検を強化する。

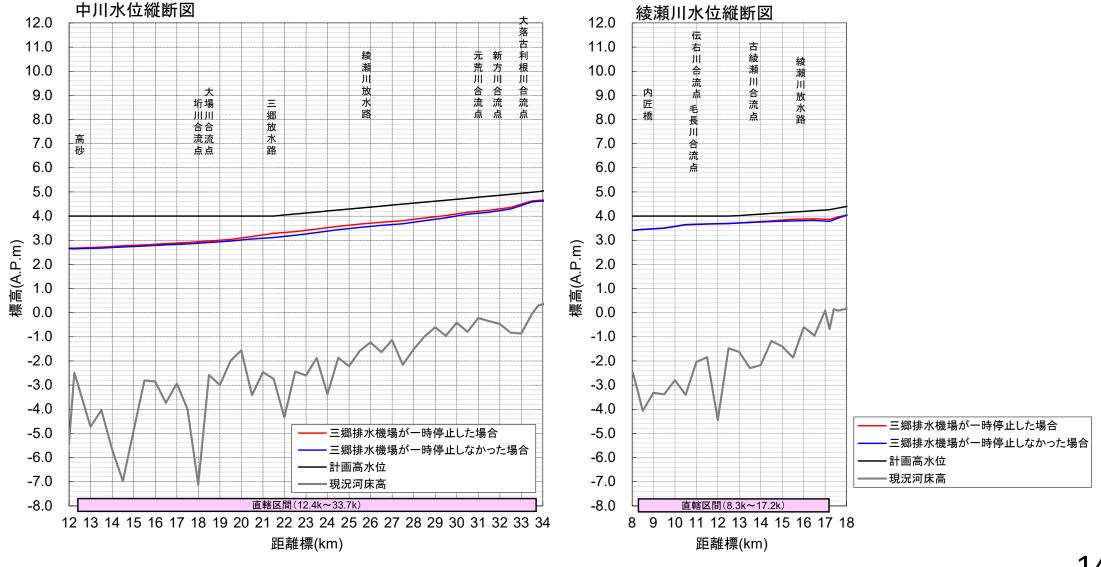
## R5.6洪水(台風第2号)三郷排水機場等の影響について

- 三郷排水機場が一時停止した場合と、三郷排水機場が一時停止しなかった場合について、中川・綾瀬川の水位を比較した。
- 直轄区間全体で平均して中川:8cm程度、綾瀬川:4cm程度の水位差が生じた可能性がある。
