アスファルト舗装の早期劣化要因についての一考察

(株)オリエンタルコンサルタンツ 正会員 ○森 飛翔
 (株)オリエンタルコンサルタンツ 正会員 坂口 浩昭
 (株)レインボー・コンサルタント 正会員 長谷川 淳也
 国土交通省 関東地方整備局 関東技術事務所 非会員 沼澤 俊伸
 国土交通省 関東地方整備局 関東技術事務所 非会員 塚本 裕子

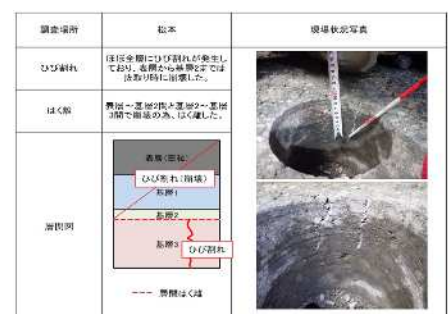
コア採取において、ひび割れの舗装体内への進行、層間からの水のしみ出しが確認された（図2）。ひび割れは全層におよび、抜き取りと同時に崩壊する層や、層間剥離が多く確認された。また、設計資料上に無い層（基層2：約2cm）が存在しており、修繕工事等の際の『切削残り』に該当すると考えられた（図3）。

図2 乾式採取コアと水のしみ出し（No.1）

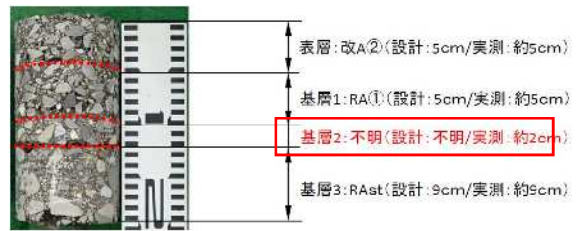
図3 湿式採取コアと切削残り (No. 1)

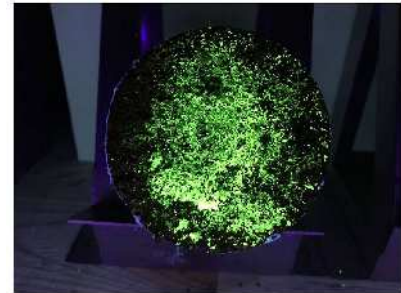
簡易界面浸透試験からは、基層間においても水平方向の水の広がり確認された(図4)。

図4 簡易界面浸透試験結果 (No. 1)

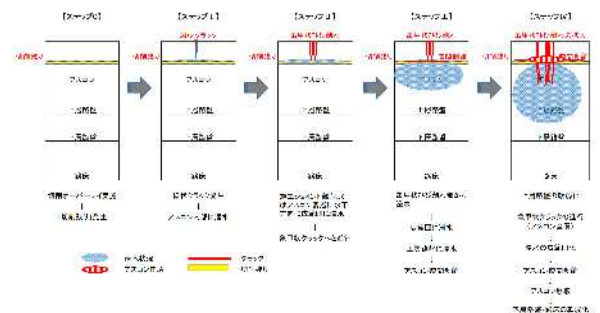
これらのことから、当該箇所においては、『切削残り』のような脆弱層が存在することで、早期にひび割れが発生し、水の侵入によりひび割れが亀甲状へと発展し、さらに舗装体内部の損傷が加速していく、という早期劣化メカニズムが考えられた(図5)。

図5 切削残り箇所の損傷進行メカニズム (No. 1)

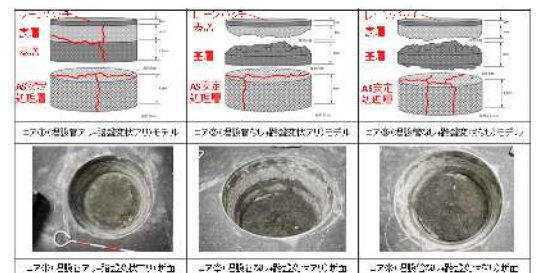
コア採取の結果、表基層の崩壊やAS安定処理層のひび割れ、基層やAS安定処理層の深さにおける水のしみ出しが確認された(図7)。一方で、路盤においては水のしみ出し等は確認されなかった。

これらのことから、当該箇所においては、表層部の透水および帯水により骨材の剥離等がみられ、表層基層界面での剥離に繋がり、繰り返し荷重によりひび割れや剥離が舗装体内部へ進行し、これらの隙間が水道となり基層とアスファルト安定処理層の界面で剥離が生じ、アスファルト安定処理層のひび割れが進行する、という早期劣化メカニズムが考えられた。

図7 コア採取結果 (No. 2)
