# 渡良瀬遊水地の突風被害の対応 ～「地域の守り手」地元建設企業の活躍～

関東地方整備局 利根川上流河川事務所 渡良瀬遊水池出張所（〒349-1203 埼玉県加須市柏戸字宮345）

令和5年7月10日に栃木県小山市から下都賀郡野木町にかけて発生した突風（ダウンバースト）により、渡良瀬遊水地内で多数の倒木が発生した。このことにより管理用通路が倒木で塞がれ走行していた一般車両が立ち往生となり、救出作業をはじめ、突風・倒木への緊急的な対応が求められた。

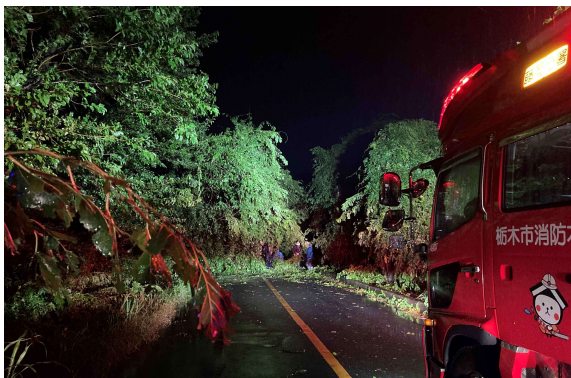
7月10日19時50分出張所職員が現地到着し、現地状況の把握を開始した。現地には栃木市栃木消防署、栃木警察署藤岡交番の職員が既に到着しており、現地確認を行っていたが倒木に阻まれていることと凄まじい落雷（雷鳴、稲光）と強風の影響もあり、状況の把握が困難を極めていた。

写真-1 現地状況の把握時

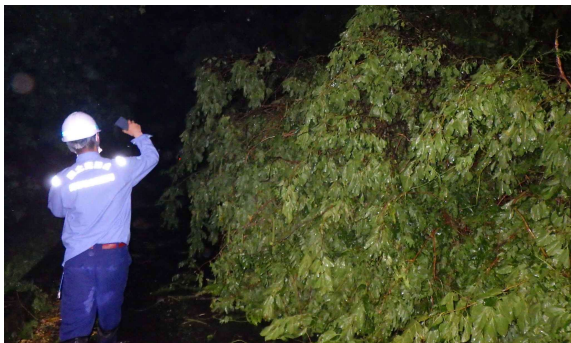
写真-2 職員による現地確認

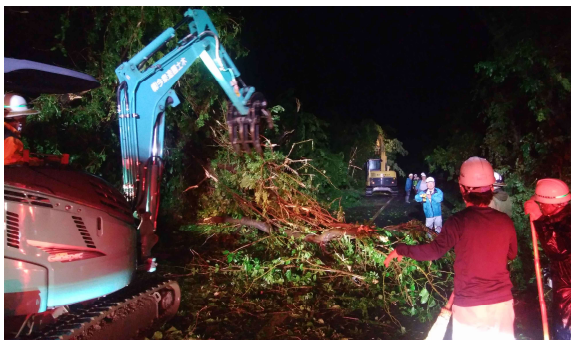
写真-3 倒木撤去作業中

救出作業は、倒木の幹をはさみアタッチメントで押さえながら、幹をチェーンソーで切り込み取り除く作業を繰り返した。途中、雷鳴や稲光による作業の中断（作業車両内への退避）を繰り返しながら救出2台目は22時30分、救出3台目は23時10分に②③それぞれの破線のルートで北エントランスから一般道へ誘導を行った。

各社が機材調達のため、日頃から付き合いのある協力業者に掛け合い、奔走した結果、はさみアタッチメント付きのバックホウ2台が調達ができ、20時45分に倒木の撤去作業に着手できた。

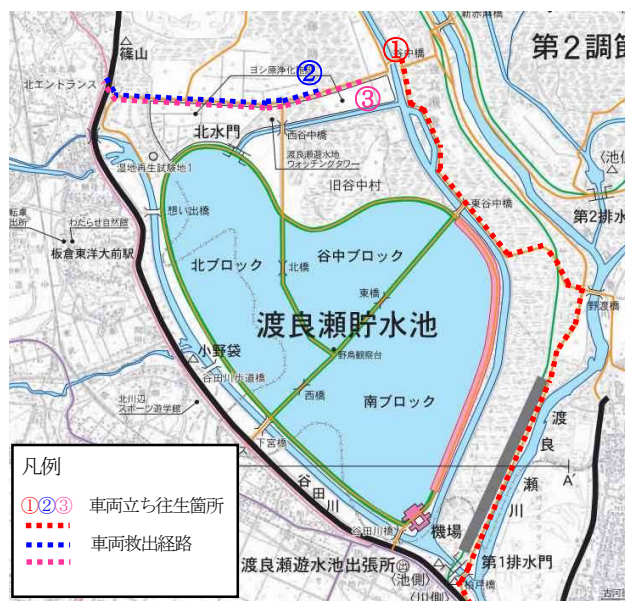
図-3 一般車両救出経路

最初に救出した車両は①の位置で立ち往生を起こしていた。新赤麻橋方面から北エントランス方面を目指し西進する手前で、進行方向に倒木があったため、立ち往生を起こしていたが、迂回可能であったことから現地に駆けつけた出張所職員により①の破線のルートで一般道まで誘導を行った。

救出2台目、3台目は倒木による車両への物損は無かったが、車両の前後に幹の直径が50cmほどになる巨木が数十本倒木していた。

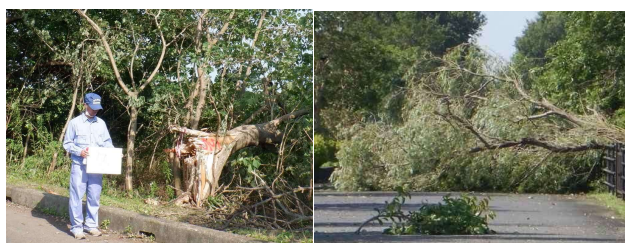
緊急点検の状況を写真-4, 5に示す。前日の深夜までの現地作業と点検当日は、35℃に迫る気温となり、体力を消耗する点検作業であった。点検で新たな倒木につながりそうな症状が見られる木々に着色スプレーでマーキングを行い、近景・遠景の写真を撮影し後日の伐採と点検調書と照らし合わせて確認ができるように整理した。

写真-4, 5 翌日の緊急点検

ダウンバーストなどの異常気象は将来的にも起こりうることである。今回は、幸いにも人的・物的な被害が無かったが、被害が起きてもおかしくない状況であった。管理用通路は、一般車両も通行しており、通路空間は健全である状態を保たなければならないため、有効な策は、全てを伐採することであるが、環境保全とのバランスや限られた予算など調整が必要である。この様な状況下で、害虫による弱体化や倒木により第三者被害を生じさせるおそれのある樹木を中心に伐採作業を進めているところである。

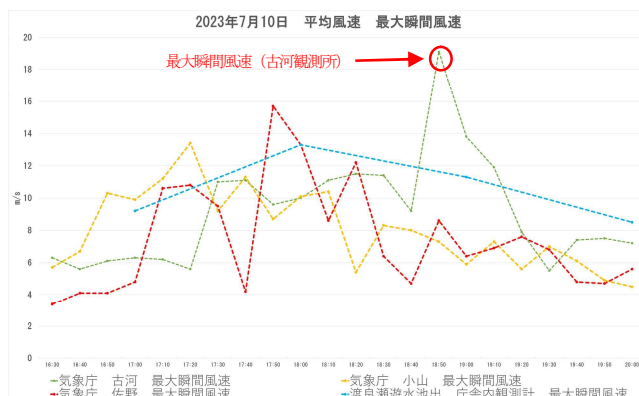
図-6 当時の渡良瀬遊水地周辺の風速データ

図-6 で示す通り、消防からの連絡直前に気象庁古河観測所で最大瞬間風速 19.1m/s を観測した。倒木地点では、風速計は設置されていないため、近傍の気象庁の観測計と渡良瀬遊水地出張所に設置された風速計データをグラフ化したものである。グラフより倒木した近隣の観測地点からも強風を観測している。
