国道19号における災害復旧について

関東地方整備局 長野国道事務所 管理第二課 (〒380-0902 長野県長野市鶴賀字中堰145)

本稿では、令和発災の国道19号長野国道事務所管内における地すべり災害の復旧事例を報告するとともに、現状報告をすることを目的としている。

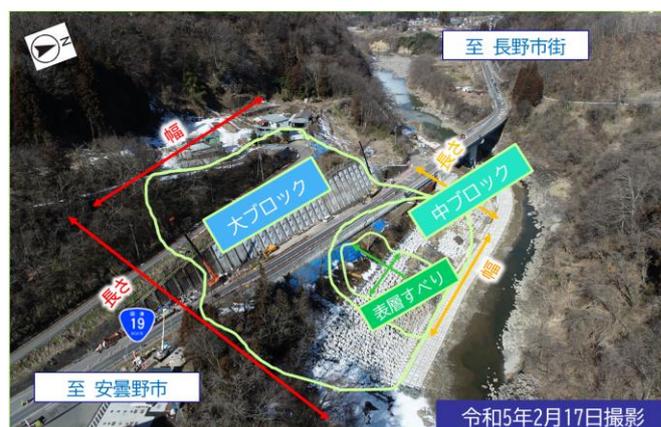
図-3 地すべりブロック

る応急復旧工事を開始した。本地すべりは図-3のように大ブロック、中ブロック、表層すべりの3ブロックにわかれており、大ブロックにあたる地すべりの規模は、最大幅130m、最大幅95m、最大深度30.2mの大規模災害となった。すべり面の判定には、発災後設置を開始したパイプ歪計の観測結果、及びボーリング調査が用いられ地質状況を把握している。

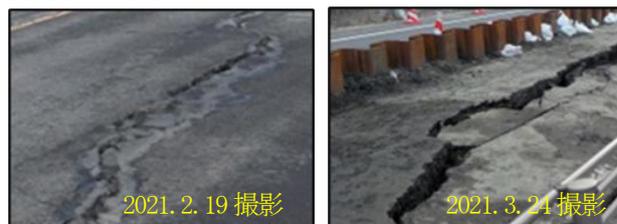
2021年2月19日(金)に国道19号長野県長野市信州新町水内地区にて地すべり災害が発生し、車道路面で最大30mの段差及び最大幅50mmの路面クラックが確認された(写真-1)。発災翌日の2月20日(土)より監視員を配置し、路面変状の監視を開始し路面補修及びシーラー材注入を実施、2月25日(木)には片側交互通行規制によ

片側交互通行規制を維持しながら応急復旧工事を開始したが、降雨の影響により地盤伸縮計の計測値が管理基準値(2.0mm/h)を超過したため3月21日(日)から全面通行止めに移行した。路面クラック発生から約1ヶ月後の変化を(写真-2)に示す。

写真-1 (左) クラック L=60m, H=30mm, W=50mm

写真-2 (右) 路面クラック発生状況の変化

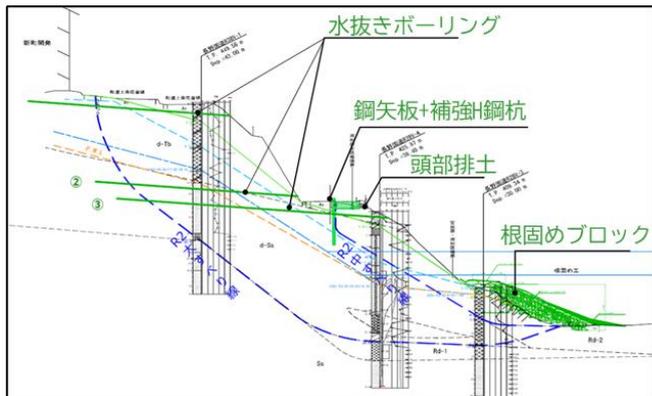
図-4 応急復旧工事イメージ図（断面図）

観測計器の変動状況から、滑動性の高いブロックは中ブロックと判断され、復旧工の施工方針が決定された。

○対策方針と施工内容

①地すべりの滑動抑止

→国道際における鋼矢板+補強鋼杭

②斜面情報からの地下水流入防止

→水抜きボーリング

③河川浸食防止

→根固めブロック

本現場は地下水位の上昇が変状発生に寄与している可能性が高いため、鋼矢板施工後、水抜きボーリングを優先して施工している。これは、2017年にも隣接地において、地すべりを被災していたため、対策が早急に行われた。災害復旧は、経験工学としての側面を備えており、本現場においても約2ヶ月という短期間での応急復旧工事の完了するにあたり、既往の災害からの経験が十分に機能したと考えられる。

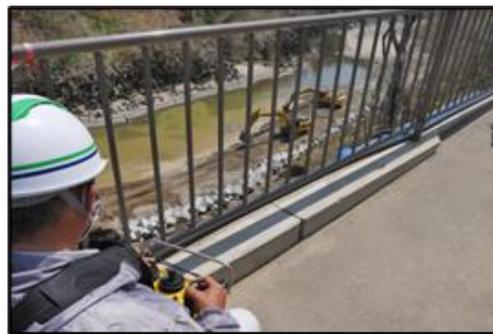
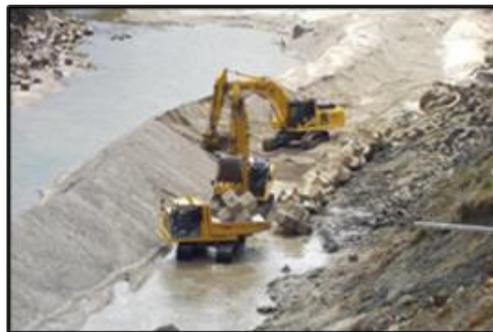
写真-3、写真-4 無人化施工

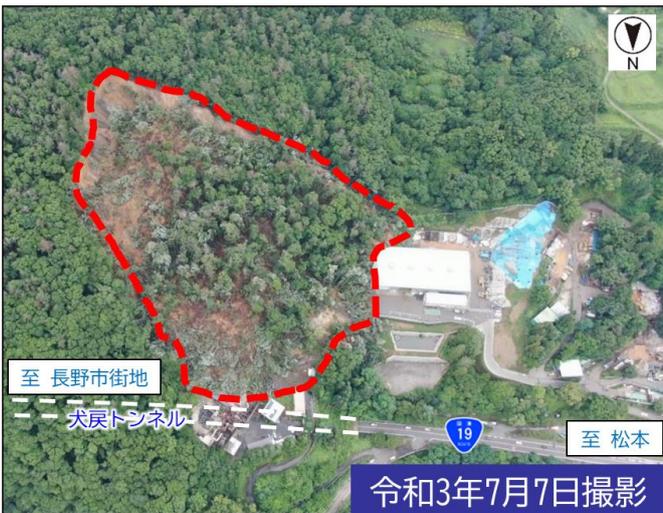
2021年7月6日（火）7時頃、長野県長野市篠ノ井小松原地区にて地すべり災害が発災し、14時20分国道19号への影響が懸念されたため全面通行止めを実施した。被災状況を（写真-5）に示す。7月7日（水）には長野国道、長野県、国土技術政策総合研究所、土木研究所との合同現地踏査、意見交換会を実施し、被災箇所への計測機器を設置した。6月14日に関東甲信越が梅雨入りをし、以降断続的な降雨があり、6月22日以降は連日降雨が続き、6月28日には末端域の私道で変状が確認されている。本災害の機構メカニズムは、断続・継続的な降雨に伴い地下水が増加し、徐々に滑動を開始した地すべりが7月6日に活発化し被災に至っている。発災日から全面通行止めを行い、応急復旧工事を経て昼間片側交互通行、交通マネジメント検討会により信号のサイクル長の調整等の渋滞緩和対策や、規制区間延長の短縮を図りながら本復旧工事を進め、発災からおよそ半年の2022年2月1日に全面交通解放に至った。復旧工事にあたり、長野県と連携して対策工を実施した。地すべり本体領域への対策工を長野県が実施し、国道19号への対策工を長野国道が実施した。

写真-5 被災状況

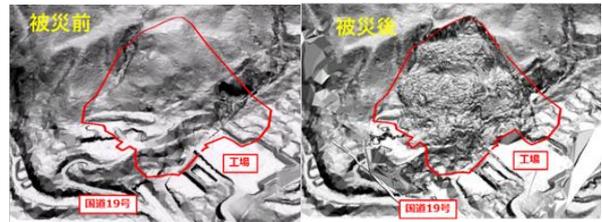
図-6（左）2019年道路LPデータ

図-7（右）2021年7月7日点群データ（3次元モデル）

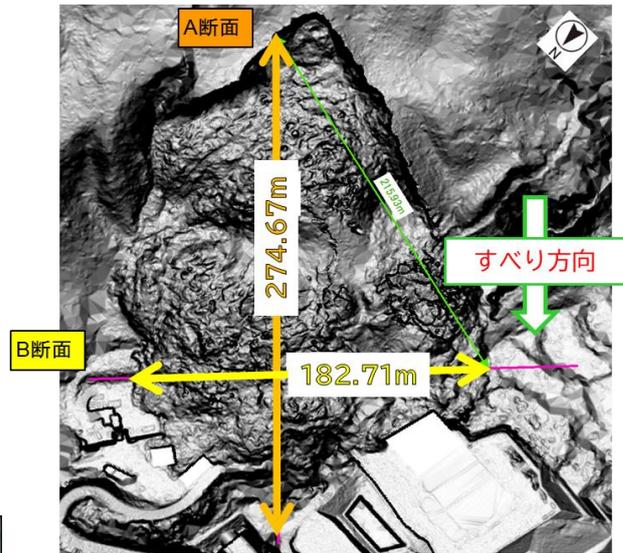
図-8 地形解析結果

発災翌日にUAVにより3次元点群データを取得し、既往のLPデータと比較することで、地すべりの規模や向きについて分析し、対策工の検討を行った。2019年の道路LPデータを用いて被災状況の分析を図-6、図-7に示す。地形解析の結果、本災害は最大縦断面（A断面）幅274.67m、最大横断面（B断面）幅182.71mの範囲で地すべりが発生したことがわかる（図-8）。また、それぞれの断面における地形変動量のグラフを図-9、図-10に示す。

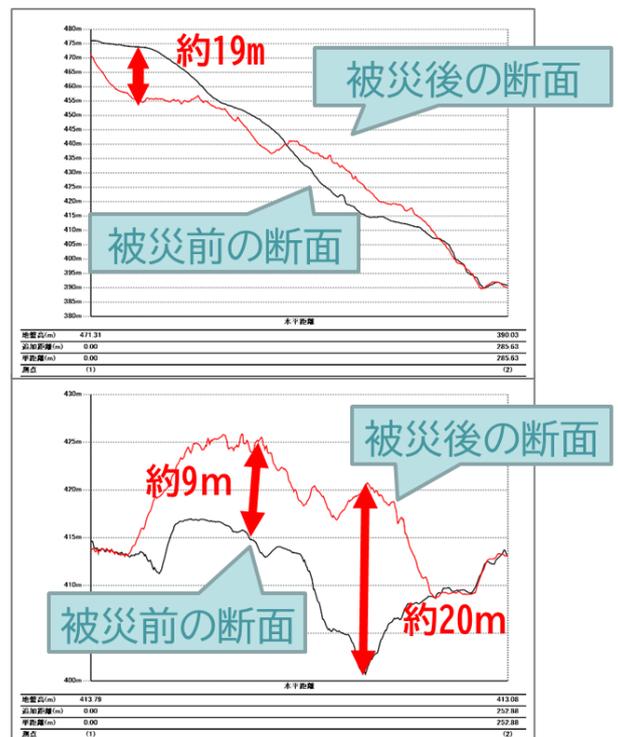
図-9（上）A断面の地形変動量

図-10（下）B断面の地形変動量

被災の前後でA断面では最大約19mの地盤高の差が生じ、B断面では最大約20mの地盤高の差が生じたことがわかる。このLP測量や現地状況からみて国道斜面の地すべり変状をA～D領域に分けてソフト対策、ハード対策の検討を行った(図-11、表-1)。本復旧工もこの検討に準じており、ハード対策を行ったものとなる。

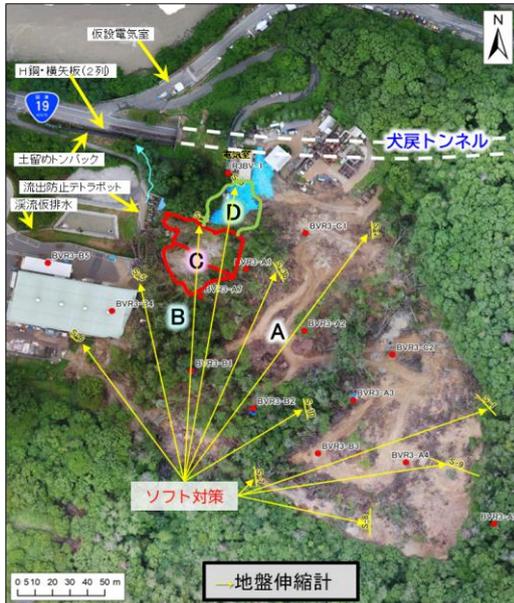
図-11 対策領域
表-1 対策の検討

A 領域	すべり面を介した地すべり移動体。再滑動時にも緩慢な動きが想定され、その動態は伸縮計で把握が可能。 ⇒ソフト対策(モニタリング継続)
B 領域	本体ブロックの末端だが、倒木等によって被覆され、LPや現地状況からも顕著な土砂移動が認められない。本体ブロックの再滑動が無い限り、国道に及ぶ大規模な土砂移動は生じない。 ⇒現状維持
C 領域	本体ブロックの末端で、かつての地山が剥き出しになった裸地。LPや現地でも侵食や小崩壊が確認され、水分を含むと泥浄化し流出しやすい。 ⇒ハード対策(表層侵食防止工)
D 領域	斜面上に堆積した崩積土塊であり、被災直後からブルーシートで表面侵食浸水防止を図っていることにより、大雨の際にも大きな移動は確認されない。降雨時には、ブルーシートの縁にあたる伸縮計S-4付近で土砂押し出しが確認される。 ⇒ハード対策(強靱ワイヤーネット)
