# 青宿地区における空洞調査について

片岡 仁

霞ヶ浦河川事務所 流域治水課 (〒311-2424 茨城県潮来市潮来3510)

霞ヶ浦河川事務所管内には、旧日本軍が設置したスロープが遺構として残されている。スロープ設置箇所の内2箇所については無堤部となっており、そのうちの青宿地区について、築堤を実施するため、スロープ部の調査として地中レーダーによる空洞調査を実施した。

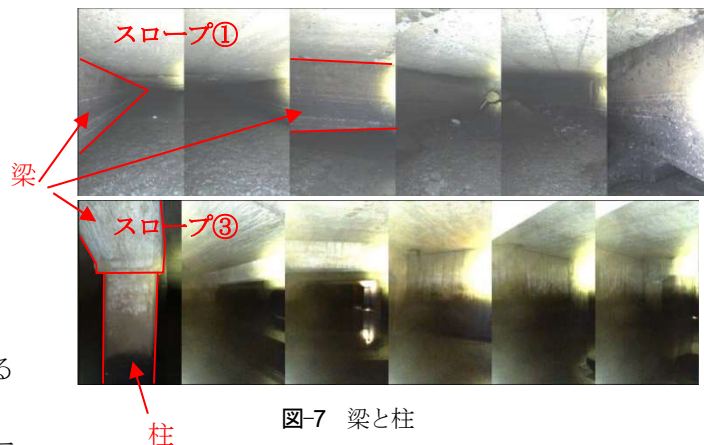
図-7 梁と柱

削孔箇所に投入したカメラでは、空洞内で梁と柱のようなものを確認することができた。スロープ①・③で確認された梁と柱を図-7に示す。

地中レーダー探査と削孔調査の結果からスロープの下部構造として、スロープが梁と柱により支えられている構造であることが確認できた。削孔調査で撮影したカメラ画像から、概ねのスロープ下の構造としては図-8のよ

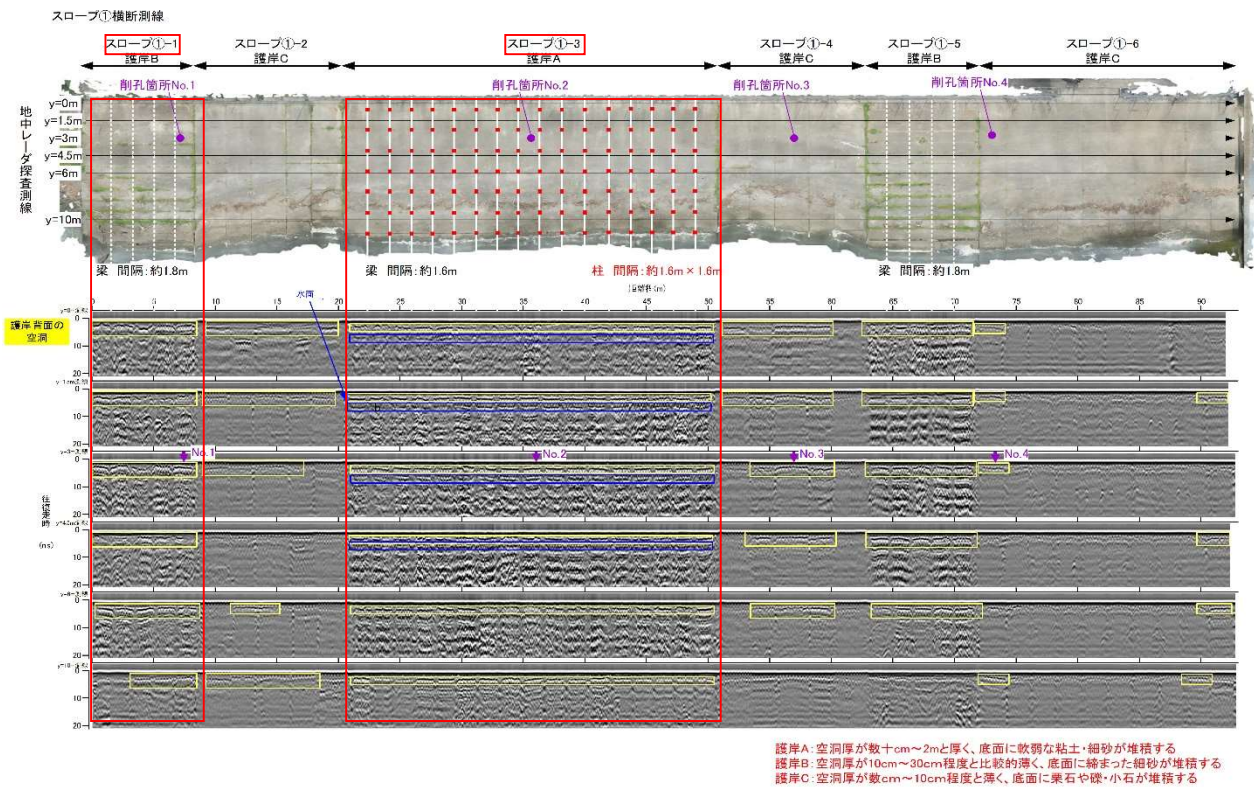
図-9 スロープ①の測線の設置位置・削孔位置（上図），地中レーダー探査の調査位置（下図）

スロープ①（図-9）、スロープ③（図-10）の測線の設置位置、及び次項で説明する削孔位置（上図）ならびに地中レーダー探査の調査結果（下図）を示す。図-9下図の黒い部分はコンクリートなど比較的反射の起きにく

い箇所当たり、白い部分は空洞や水面など比較的反射がしやすい箇所にみられる反応である。よってスロープ①～③の範囲で反射のしやすい白く表示されている箇所が広範囲に見られる結果から、広範囲に、空洞があることが推定された。この空洞については、大山地区のスロープのような沈下等により発生した空洞ではなく、構造的に空間があるものと考えられた。

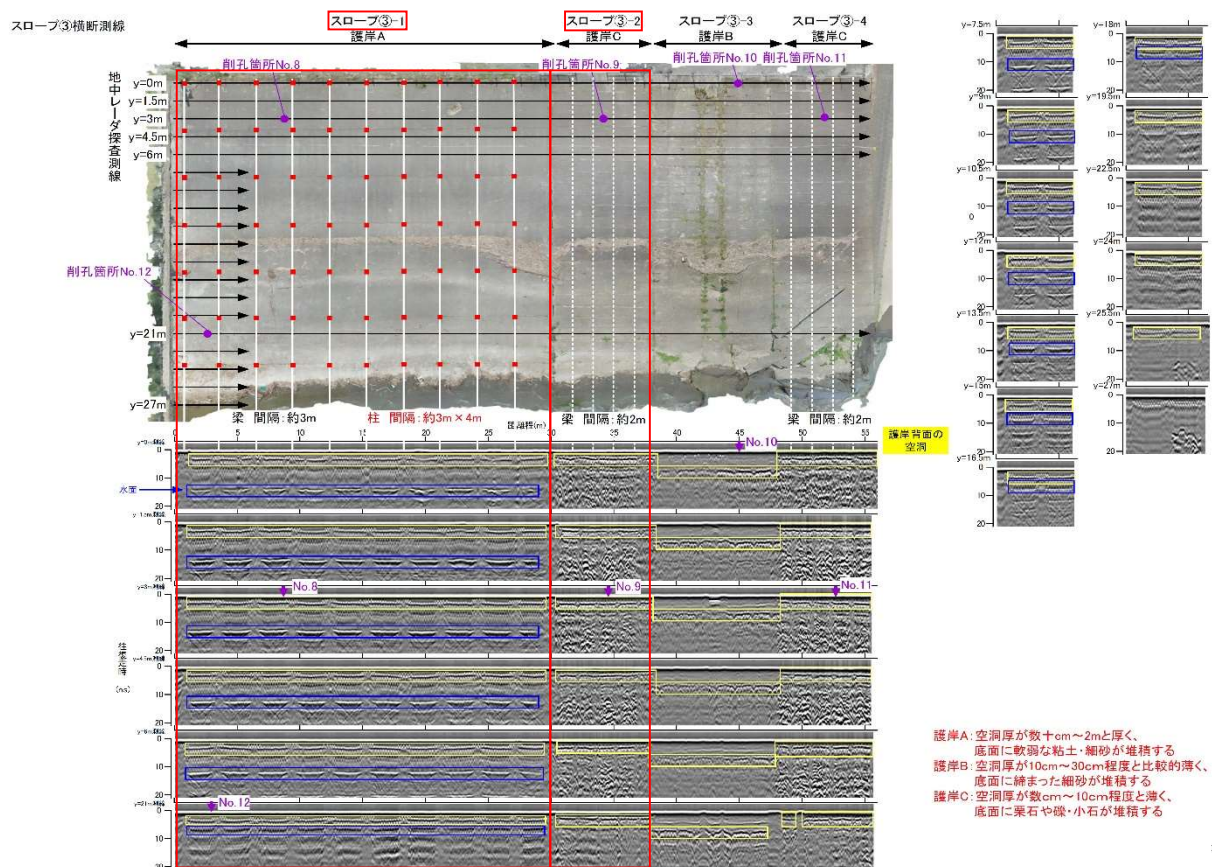
図-10 スロープ③の測線の設置位置・削孔位置（上図），地中レーダー探査の調査位置（下図）

し、スロープ内部の撮影も併せて実施した。削孔調査は、スロープ①では4箇所（図-9）、②では3箇所、③では5箇所（図-10）実施した。結果を表-2に示す。スロープ③-1では、大規模な空洞が確認された。スロープを構成している上面のコンクリート板を、柱で支える構造となっており、スロープの下に構造的な空間があることが確認された。また、地中レーダー探査の結果で示されたとおり、同一のスロープの範囲でも地下の状況に差があることも確認できた。
