# 工事現場等における 盗難事例集

令和元年4月から令和6年3月までに発生した盗難の代表的な事例を掲載したものです。  
類似の盗難を防止するための安全教育資料等としてご活用下さい。

令和6年9月  
関東地方整備局 企画部

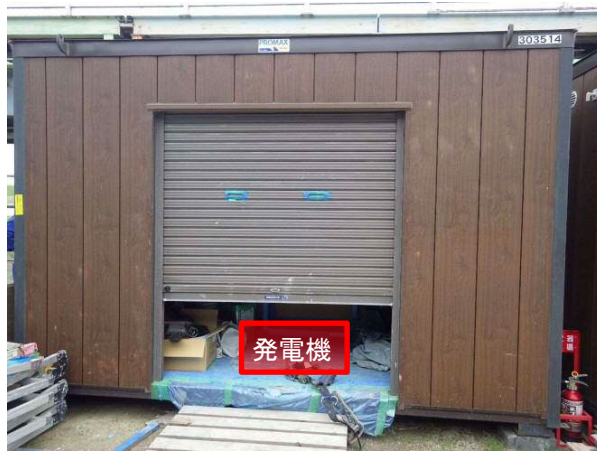
(倉庫)

- ・現場内の倉庫4ヵ所がこじ開けられ、その内1ヵ所から発電機が盗まれた。
- ・仮囲いフェンスを取り外して現場内へ侵入したと思われる。

- ・シャッター倉庫設置側に人感センサーライト及び防犯カメラを設置する。
- ・作業終了時、シャッター前を工事車両で封鎖する。
- ・ポータブル発電機を持ち帰る。

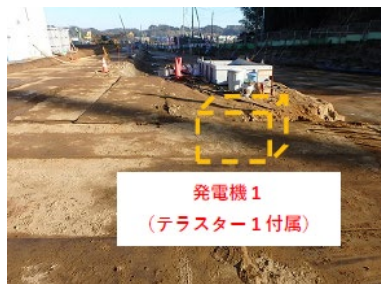
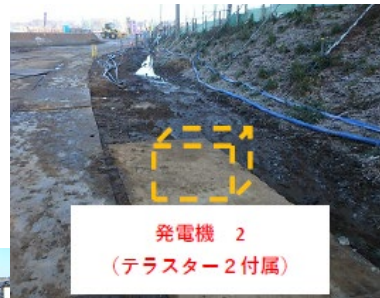
現場から離れた  
箇所で発見

- ・キャスターゲートのチェーンが壊され、現場内の溶接機や照明機材が盗まれた。
- ・盗まれた照明用機材は、テラスターから発電機、水銀灯、安定器が取られた状態で、現場から200m離れた箇所に捨てられていた。

- ・出入口は封鎖用重機の台数を増やして、現場進入を防止する。
- ・テラスター等の小機材は、鋼材(アングル材)を使用し、敷鉄板へ溶接固定する。

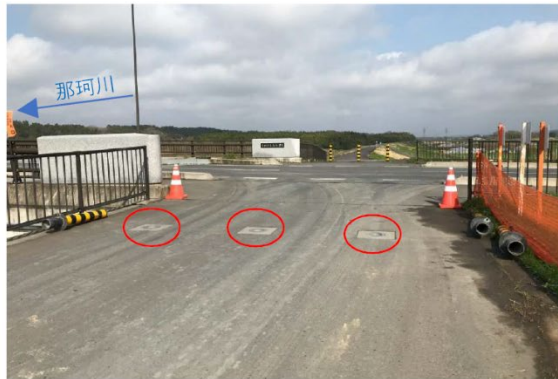
車止めポスト状況（南京錠3カ所破壊）

- ・車止めポストの3カ所の南京錠及び現場休憩所の窓ガラスが破壊され、休憩所の中にあった発電機1台と、現場内の連結されていなかった敷鉄板12枚が盗難された。

- ・退所時に、場内に入るための進入路にバックホウを置き、大型車両の侵入を防止する。
- ・夜間、警備員を常駐させる。

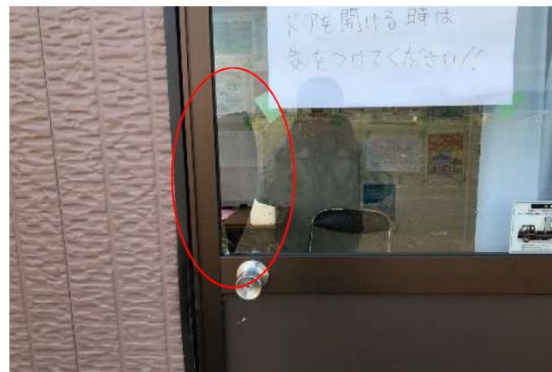
現場休憩所ガラス破壊状況

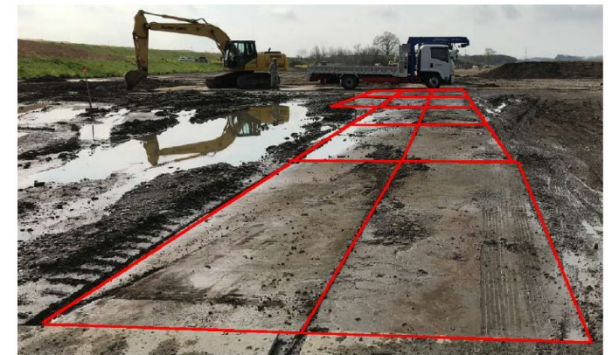
敷鉄板12枚 盗難後の状況

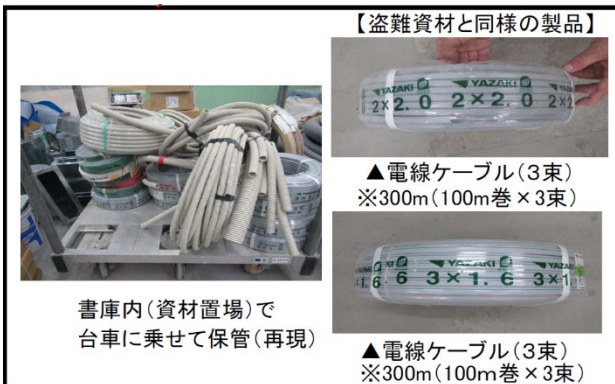
### 盗難箇所①

- ・下請業者が現場資材置場のシートがめくれていたのでは不審に思い、資材を確認したところ盗難が発覚した。

- ・撤去した有価物(電線ケーブル)は資材置場(屋外)から建物内保管に変更する。
- ・資材置場へ監視カメラを設置する。

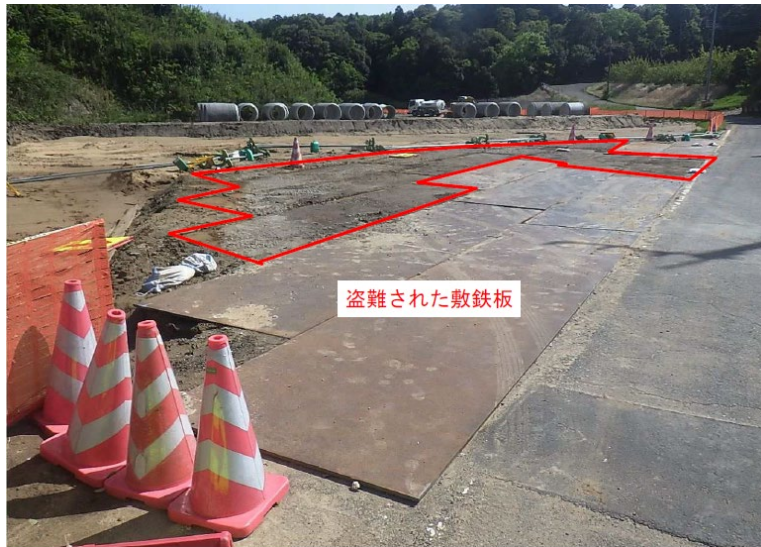
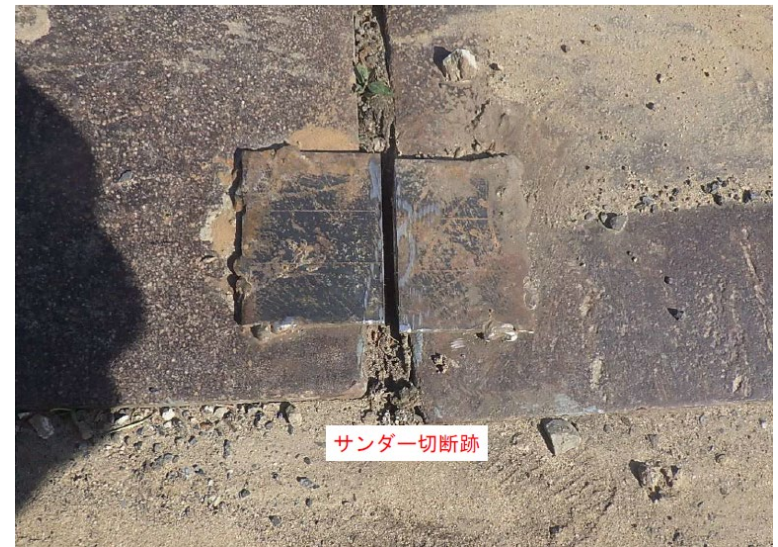
- ・市道沿いの単管バリケードが移動され、現場内の敷鉄板10枚が盗難された。
- ・敷鉄板はフラットバーで溶接されていたが、サンダー等で切断されていた。

- ・溶接箇所を増加し、重機等で塞ぎ進入防止対策を徹底する。
- ・監視カメラを設置し、クラウド方式でリアルタイム及び録画記録を確認できるシステムを構築する。

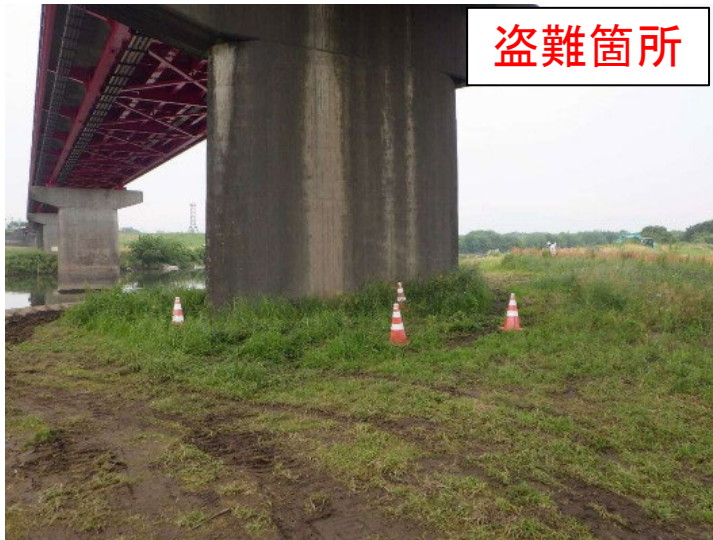
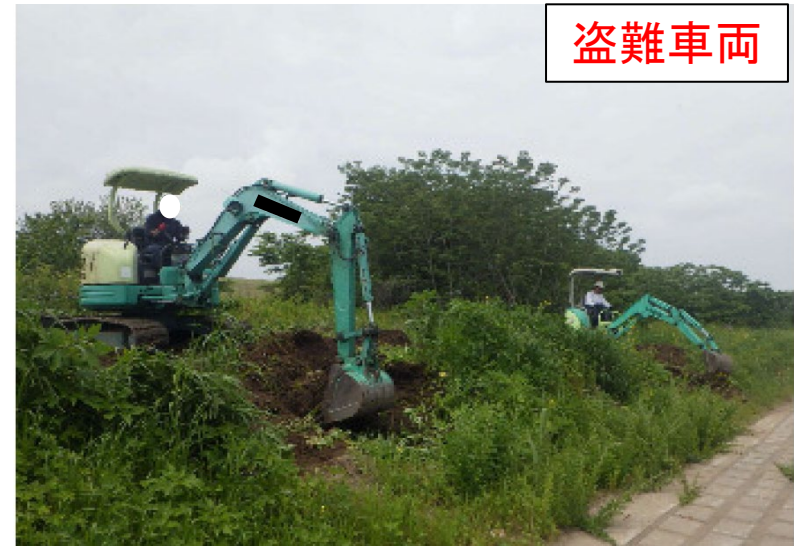
- ・盗難箇所へ続く坂路のゲート鍵(南京錠)が壊されていることに気づき、被害が発覚した。
- ・盗難車両は古い機械であった為、GPS装置などの盗難防止装置車両ではなかった。

- ・モーションセンサー(パト)ライトを建設機械に取り付ける。
- ・「カメラ撮影中」と記載した看板を設置する。

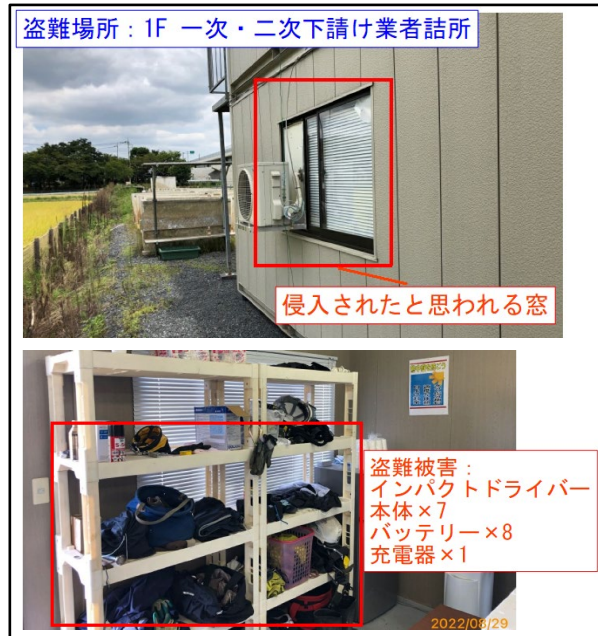
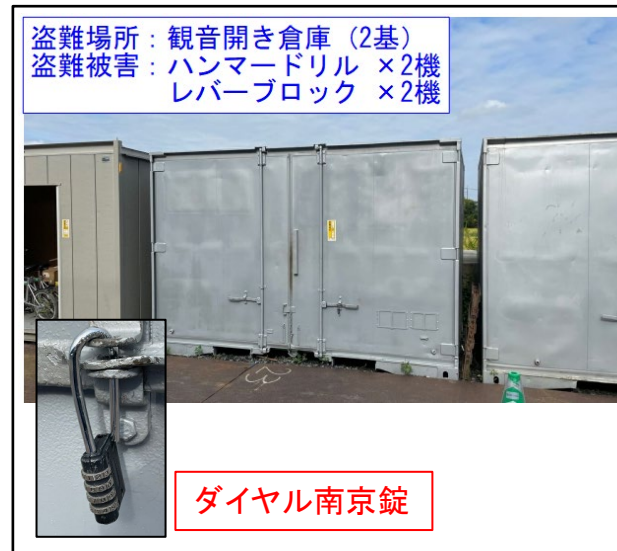
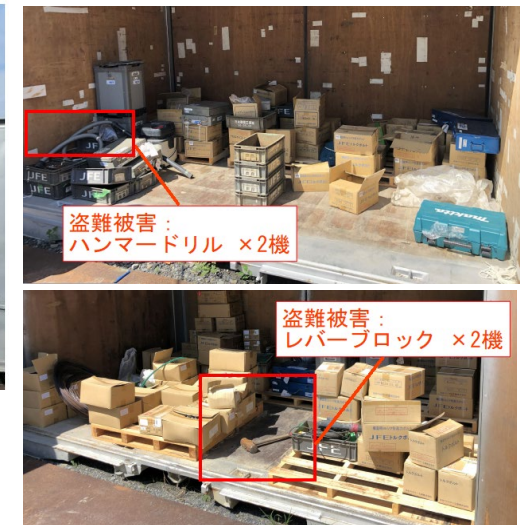
- ・下請け業者詰所及び観音開き型倉庫にて盗難被害が発生。
- ・詰所は窓の施錠忘れが発覚、倉庫は扉のダイヤル南京錠が破壊されていた。

- ・詰所及び倉庫の施錠を徹底する。
- ・防犯カメラを設置及び「防犯カメラ設置」看板を掲示する。

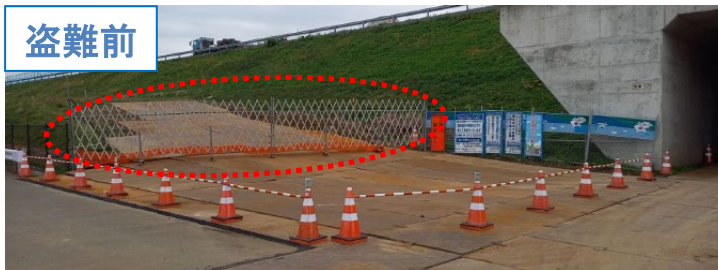
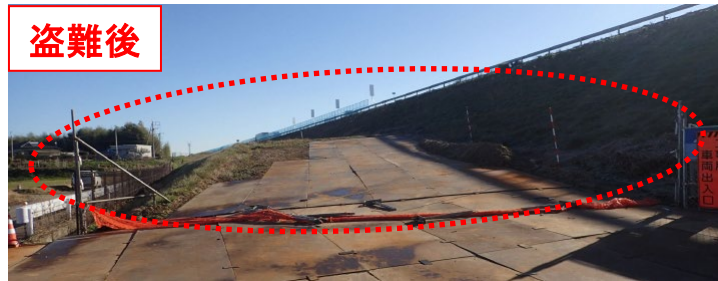
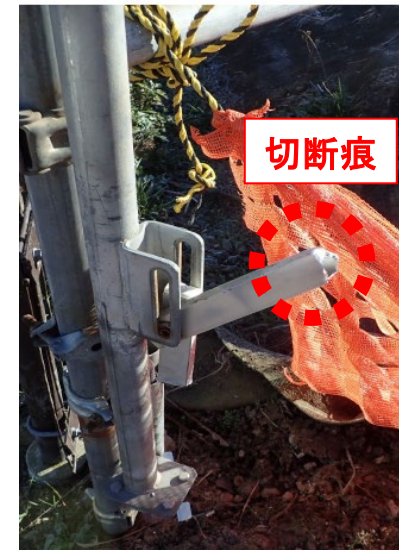
- ・現場に設置していた門扉(キャスターゲート)の盗難が多発。
- ・盗難防止対策として支柱部を溶接していたものの、伸縮部分を切断され盗難された。
- ・金属(アルミ)を狙った犯行であると推定。

- ・固定支柱とゲート本体をチェーンおよび南京錠にて固定し、更に車両を横付けして進入防止を図る。
- ・アルミゲートから単管バリケードまたはB型フェンスに変更する。

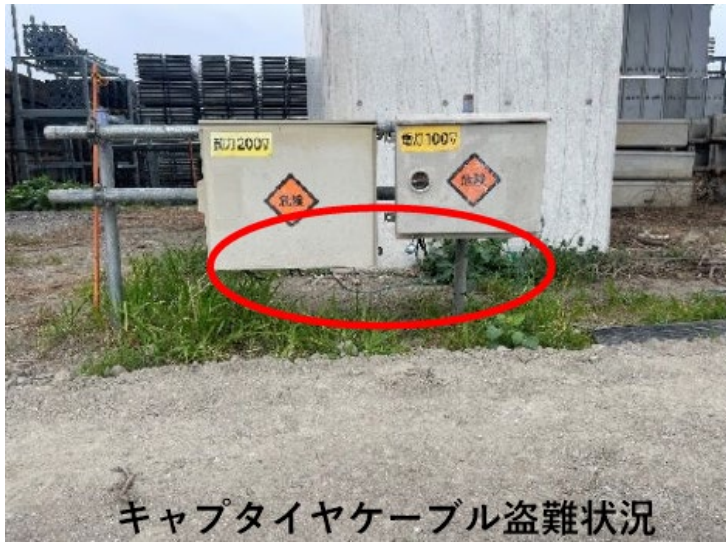
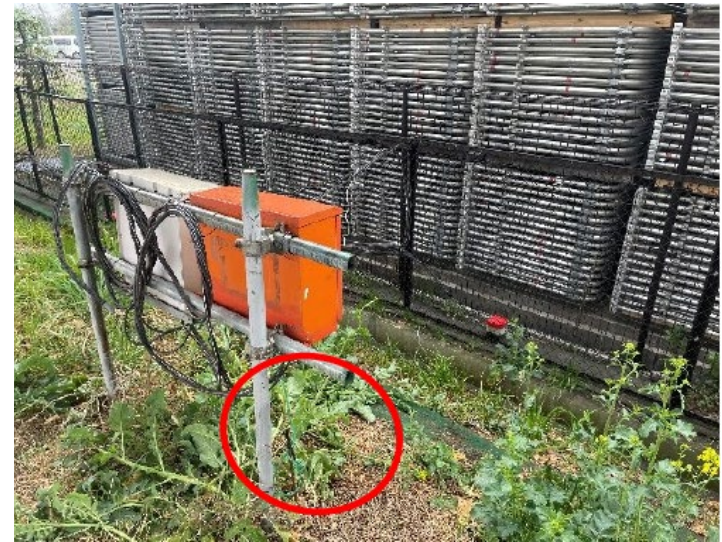
- ・前工事から引き継いだキャプタイヤケーブルが切断され、盗難されていた。

- ・監視カメラを設置する。
- ・夜間、作業員休憩所の電気をつけておく。

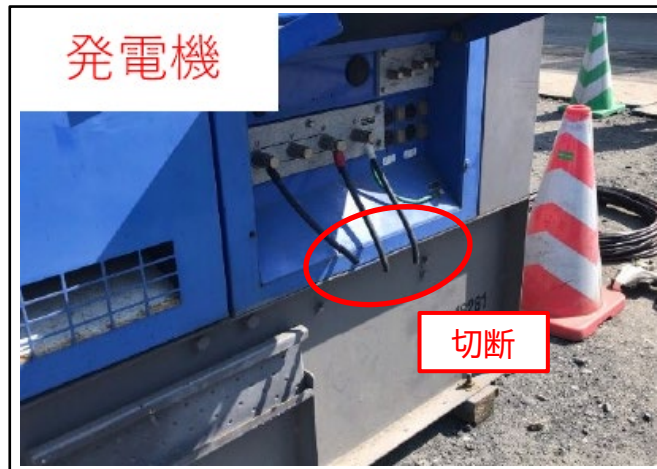
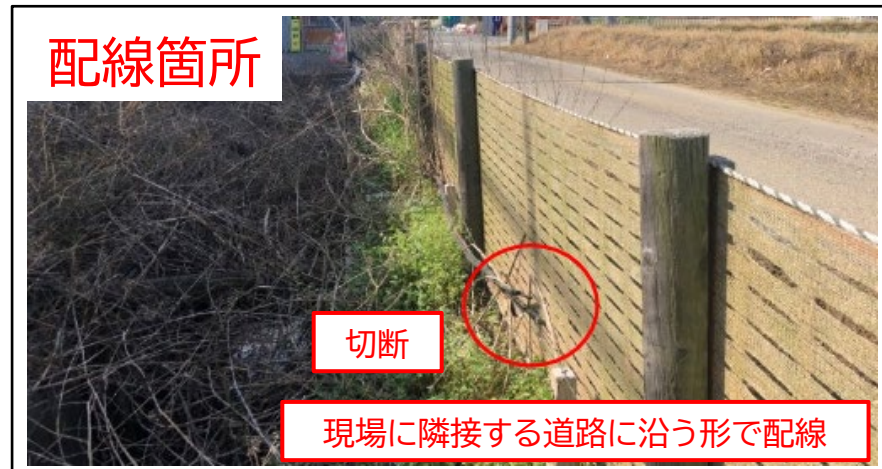
- ・現場詰所と発電機を繋ぐ電気配線の盗難被害が発生した。
- ・盗難された銅線の一部は通電しておらず存置していた銅線であった。

- ・不要な配線については速やかに撤去する。
- ・発電機から詰所への配線については、シート、ネットによる養生を行い盗難を防止する。

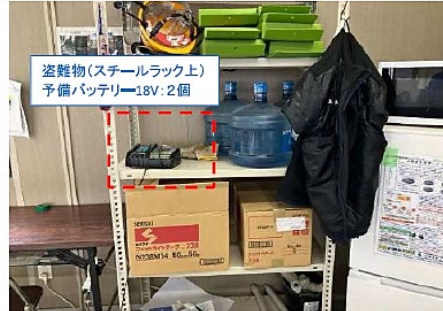
盗難物置場①

・休憩所の窓ガラスが壊され、中に置いてあった工具類の盗難被害が発生した。

- ・貴重品の持ち帰りを徹底する。
- ・休憩所入口付近に監視カメラを設置する。

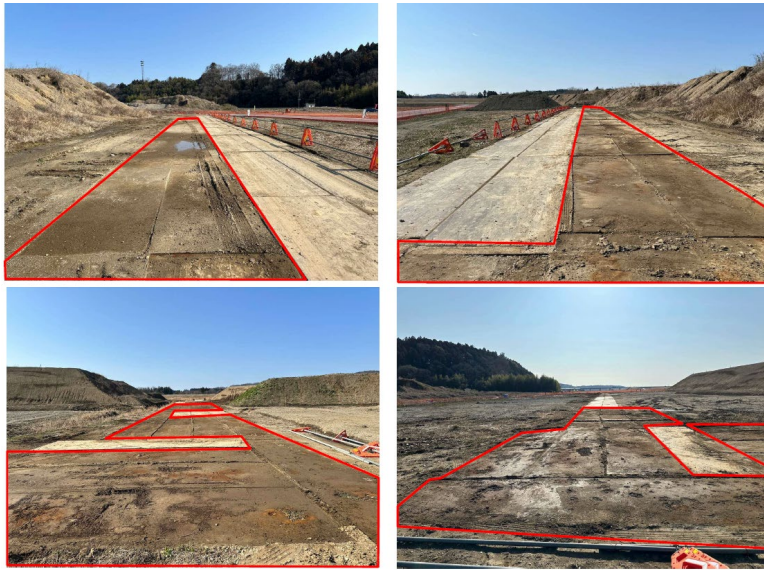
被害に遭った敷鉄板

- ・工事用道路として敷設してあった敷鉄板133枚が盗難された。
- ・盗難防止措置として入口ゲートに大型土のう等を設置していたが、移動され侵入された。

- ・工事車両を入口ゲートに設置し侵入を防止する。

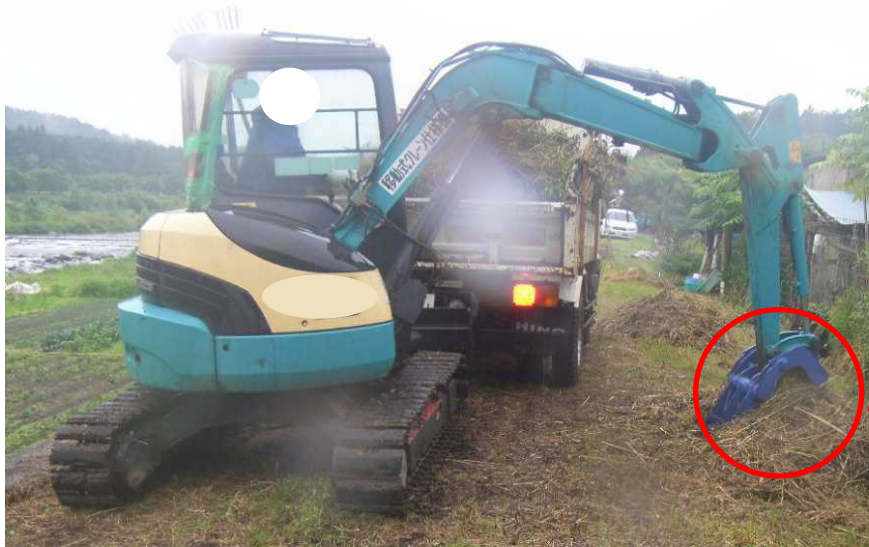
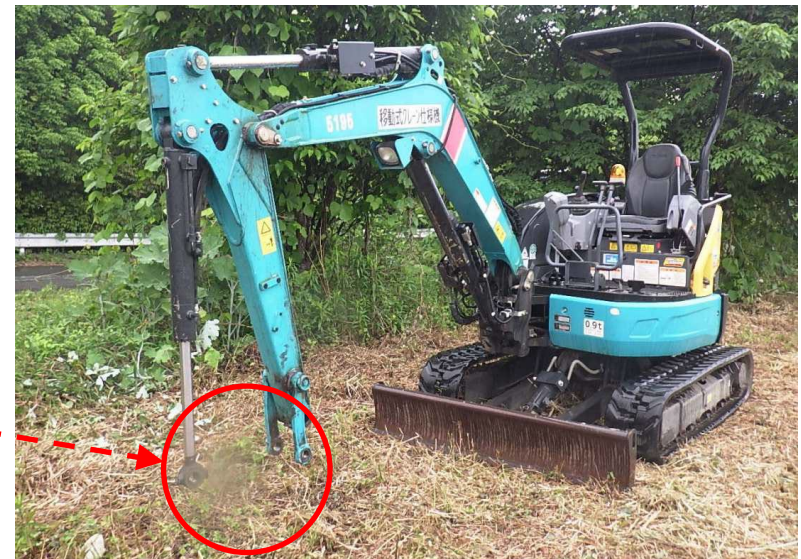
アイアンフォークが外され盗難された

・バックホウのアタッチメントのアイアンフォークがバックホウから外され盗難されていた。

・作業日ごとに作業終了後に重機類を回送し、保管管理を行う。
