# 関東地方整備局管内における 工事事故の現状と対策について

令和6年12月2日

関東地方整備局 企画部

## 2. 事故事例と防止のポイント

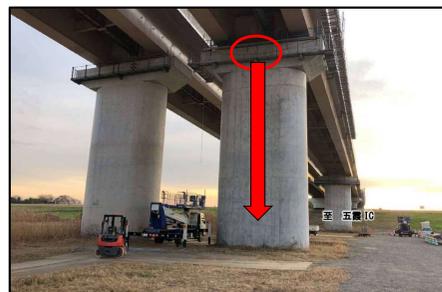
橋梁の下部工検査路設置作業中、作業員1名が転落し死亡が確認された事案

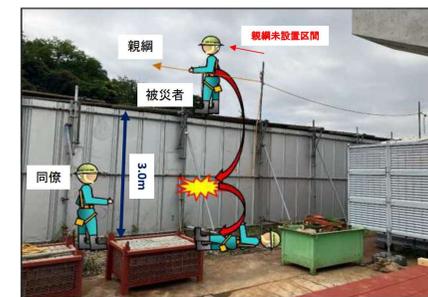
未終了の足場板上を歩行し、足元の足場板が傾斜したことによりバランスを崩し、地上へ墜落した事案

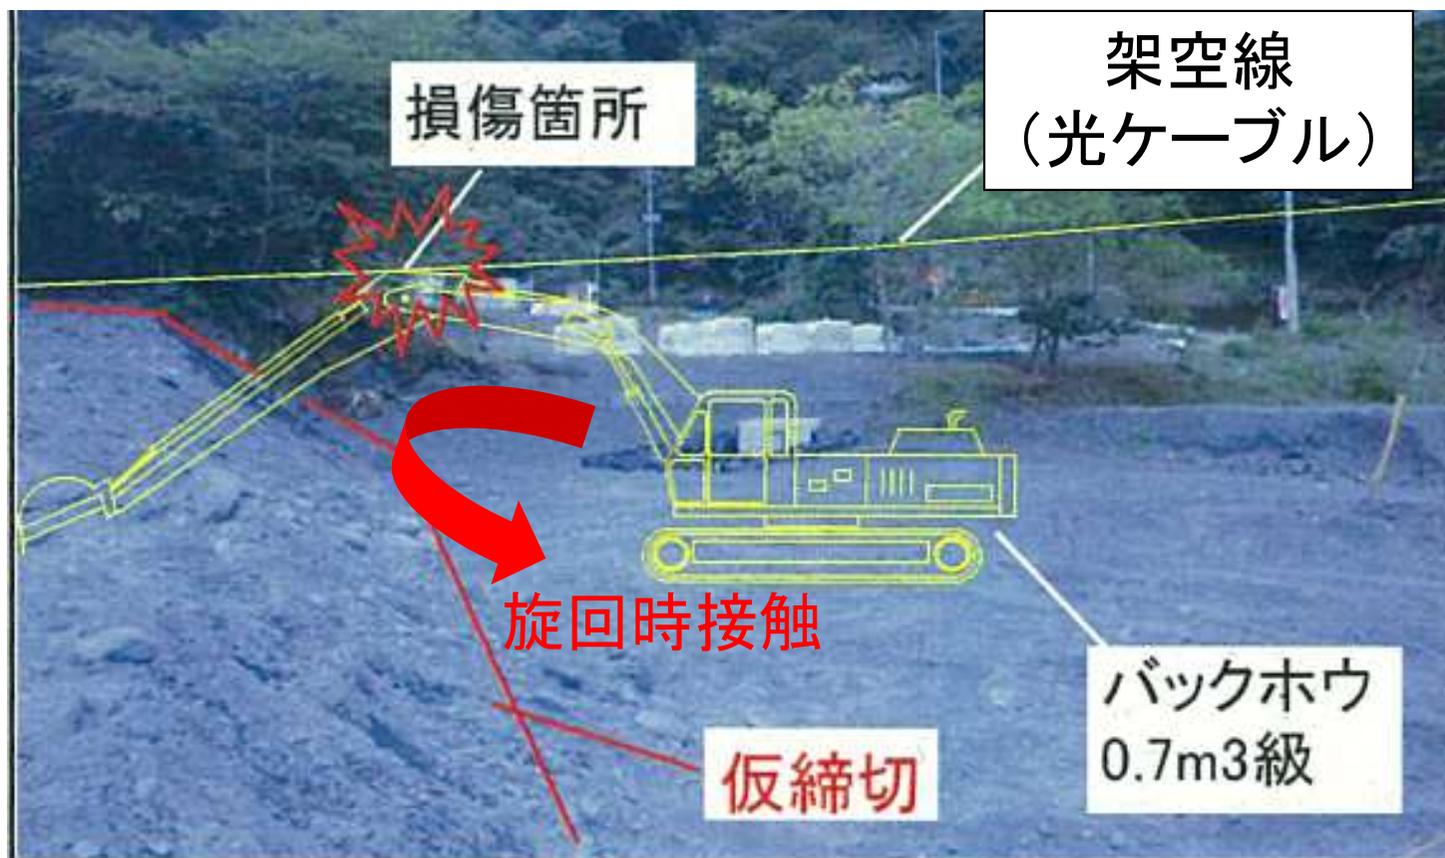
## 【事故事例①】 バックホウのアームが架空線に接触し、架空線を損傷

- ・ 工所用道路の整備に伴う仮締切りの造成にあっていたバックホウが、燃料給油のため旋回した際、アームと架空線（光ケーブル）が接触し架空線を切断した事故。

- 仮締切り造成作業中は、架空線に接触しないよう注意しながら作業を行っていたが、給油準備時には架空線への注意を怠り、アームを上げた状態で旋回させてしまった。
- 仮締切り造成は着手後に追加された作業であり、施工計画書では架空線等の損傷事故防止対策が記載されていたにもかかわらず、追加施工箇所には架空線の目印やのぼり旗が設置されていなかった。また、監視員も配置していなかった。

- 施工箇所を事前に確認し、KY活動時に危険箇所を当日作業員全員に周知徹底させる。
- 架空線位置より前面には立入禁止処置を行い、のぼり旗等を設置し周知する。
- 架空線周辺での施工時は、監視員を配置し施工を行う。

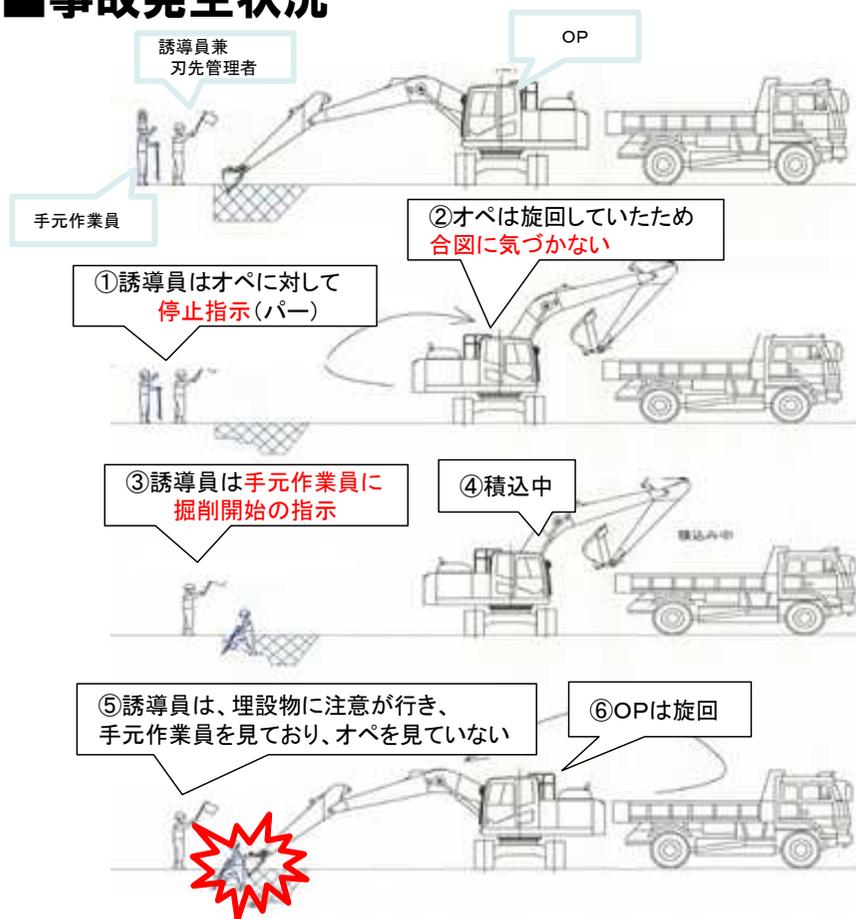
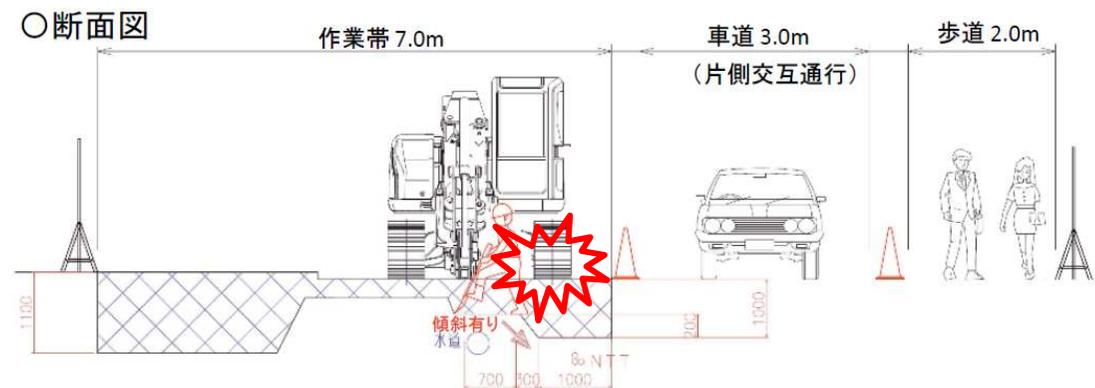
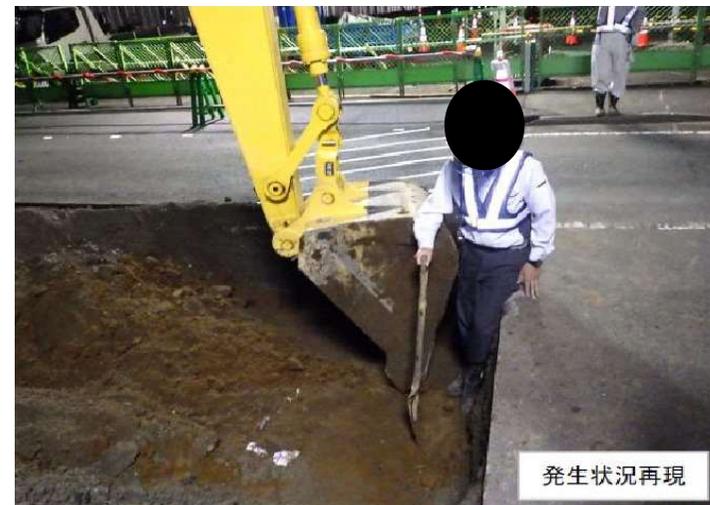
## 【事故事例②】バックホウのバケットと地山に作業員が挟まれ負傷

- ・バックホウ及び手元作業員との共同作業により、地山の掘削を誘導員の指揮のもと行っていたが、機械掘削から手元作業員による掘削作業とするため、誘導員はバックホウに停止するよう合図を行ったが、バックホウオペレーターに伝わらず、手元作業員がバケットと地山との間に挟まれ負傷した事故。
- ・これらの一連の作業は、誘導員の“グーパー運動”による指示を行っていた。

- 手元作業員に対して危険が及ばないようにバックホウを誘導することの遵守不足  
バックホウの操作停止が行われていない状態で、誘導員が手元作業員を掘削箇所に入れてしまった。
- バックホウオペレーターの死角について周知不足  
バックホウのオペレーターの死角について、誘導員や手元作業員等に十分に周知がされていない。
- ◆本来ならば・・・
  - ・誘導員は、自ら行った停止合図によってオペレーターの操作停止が確実に行われたかの確認をした上で、手元作業員に指示すべきであった。
  - ・バックホウのオペレーターの死角について、誘導員や手元作業員等に十分に周知すべきであった。

- 合図によるバックホウ停止確認の徹底  
誘導員は、停止合図によってオペレーターの操作停止が確実に行われたかの確認を徹底する。  
また、オペレーターに対しては、運転席の前方に注意喚起看板を掲示するなどし、合図の見落としがないよう注意喚起する。
- 建設機械の運転手の視認性に関する死角の周知徹底  
バックホウに限らず、一般的に建設機械の運転手には死角が存在することから、誘導員や作業員に対して死角の危険性について周知する。

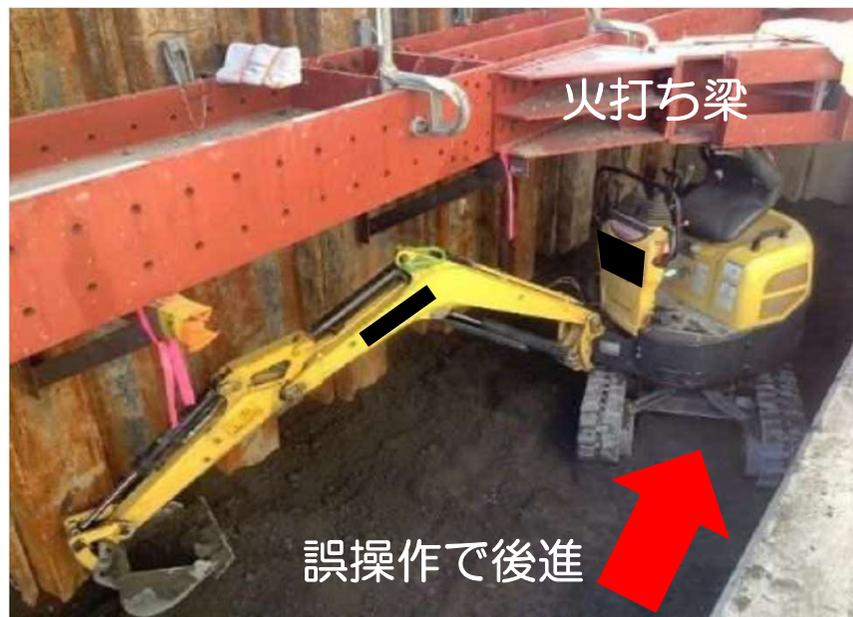
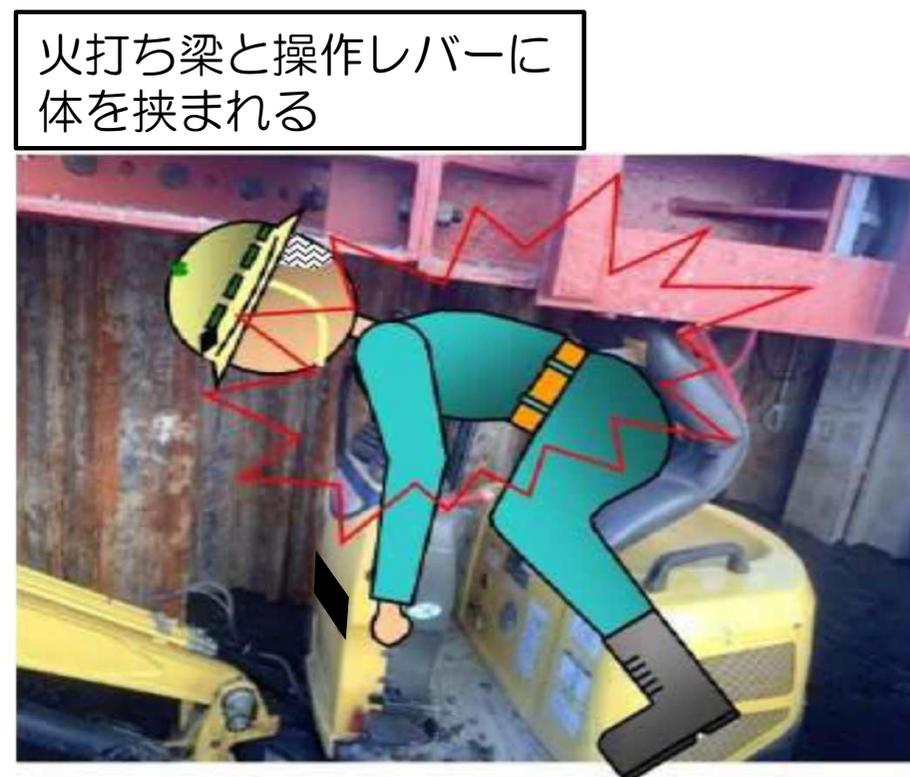
## 【事故事例③】オペレーターが火打ち梁とバックホウの間に挟まれ負傷

- ・橋脚立坑内の土砂埋戻し作業中、立坑内でミニバックホウによる敷均し作業を行っていたオペレーターが、操作を誤りバックホウを後進させたことで、火打ち梁（土留支保）とバックホウ操作レバーの間に体を挟まれ負傷した事故。

- バックホウの操作（前進／後進）を誤った。
- 火打ち梁の下にミニバックホウが入り込める状況であった。
- 火打ち梁の下方における作業は人力で行う手順であったが、ミニバックホウが入り込んでしまった時の危険性を物理的に阻止していなかった。

- 重機移動の前に、クローラーの前進後進の向きを確認し、急な操作は行わない。又、運転席前方の見える位置（アームの背）に注意喚起のステッカー「前後の確認はよいか」等を貼る。
- オペレーター上部の土留支保に30cm以上の離隔を確保できる埋戻し高さまではミニバックホウを使用し、それより離隔を確保できない高さでは人力で敷均しを行うものとする。また、土留支保よりプラスチックチェーンを下げ頭上注意を促し、鋼矢板には機械敷均しと人力敷均しの境をマーキングする。
- ミニバックホウの動きを監視する専任の監視員を配置する。
- KYミーティングのマンネリ化を避け、当日の危険箇所や作業のポイントを職長が適切に指導する。（元請職員もミーティングに必ず参加する）
- KYミーティングの安全指示事項がしっかり『伝わる』よう実施内容を改善する。（工種毎による小人数化、危険箇所を写真で示す等）また、安全唱和などにより『伝わったか』の確認を行う。

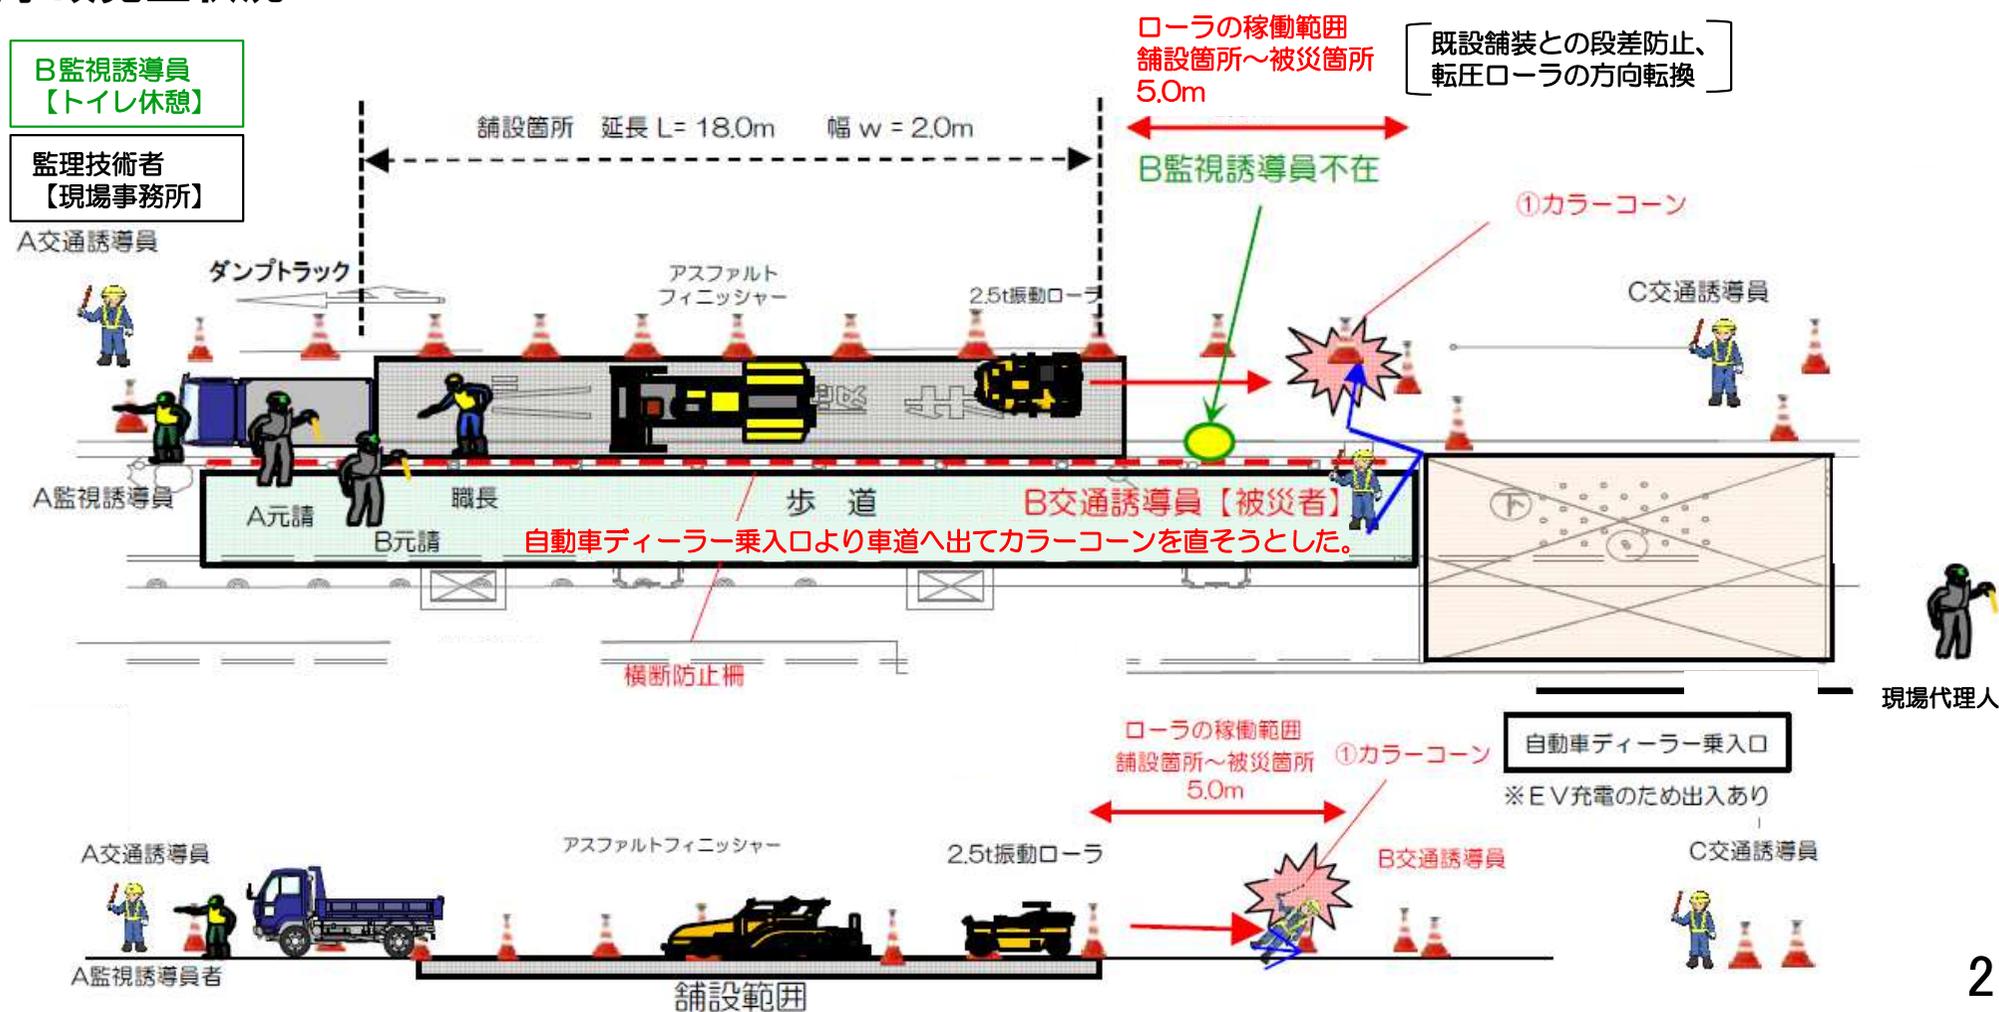
## 【事故事例④】 作業箇所に進入した交通誘導員が、後進してきた振動ローラと接触し負傷

- ・ 舗装工の転圧作業中、カラーコーンの位置を修正するため作業箇所に進入した交通誘導員が、後進してきた振動ローラに接触し、足を負傷した事故。

- 被災者は、夜間は大型車の通行が多いことから、少しでも道幅を広く確保しようと考え、本来の作業内容でないものの、カラーコーンの位置調整を行うために、振動ローラのオペレーターへの合図をせず稼働範囲へ進入した。ローラが転圧作業中であることは分かっていたが、被災箇所までローラが後進してくるとは考えず、ローラに背を向けていた。新規入場者教育やKY活動においても、重機作業半径・重機作業箇所には立入らないことを指導・教育されていたが、思い込みと慣れにより、ローラの稼働範囲に立入ってしまった。
- 施工計画書(作業手順書)上では、振動ローラの移動時における監視誘導員の配置が明記されていたものの、オペレータは作業に集中するあまり、監視誘導員の不在状態に気付かぬままローラを移動させた。被災者に死角(真後ろ)から進入されたため、被災者の存在を認識できなかった。
- 監視誘導員は、被災者が振動ローラの稼働範囲に進入することは無いと考え、個人の判断でトイレ休憩を取った結果、一時的に監視誘導員が不在となった。

- 交通誘導員は、重機作業箇所には立入らないことと、役割以外の業務を行わないように徹底する。
- ローラ運転手と監視誘導員は、双方で手を挙げ合図を送り、互いに確認を行った後、監視誘導員の合図で目視確認しながらローラ後進することを徹底する。監視誘導員には『不在になるときは作業を一時中断すること』の現場ルール徹底とその連絡順序についての徹底を実施する。
- ローラ稼働範囲に対し、カラーコーンを設置して二重エリア明示を行い、作業員や交通誘導員との接触事故防止措置を行う。立入る必要がある場合は監視誘導員に声かけし、確実に作業を一旦停止してから立入ることを徹底する。
- 後方に障害物を感知した際に、機械制御により強制ブレーキが働くローラを使用する。

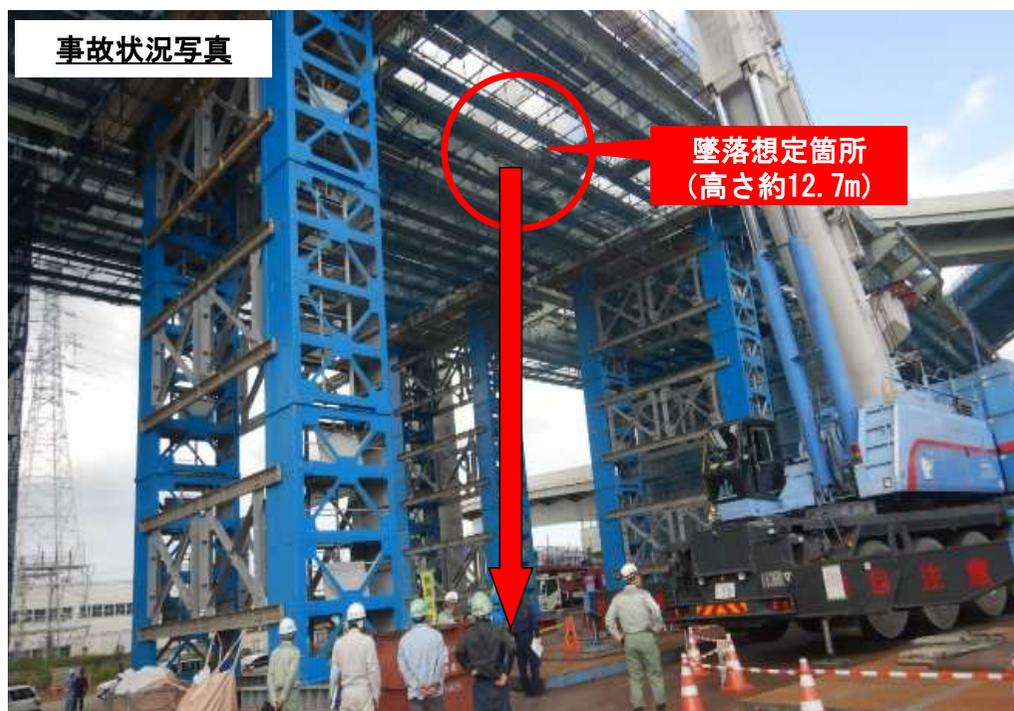
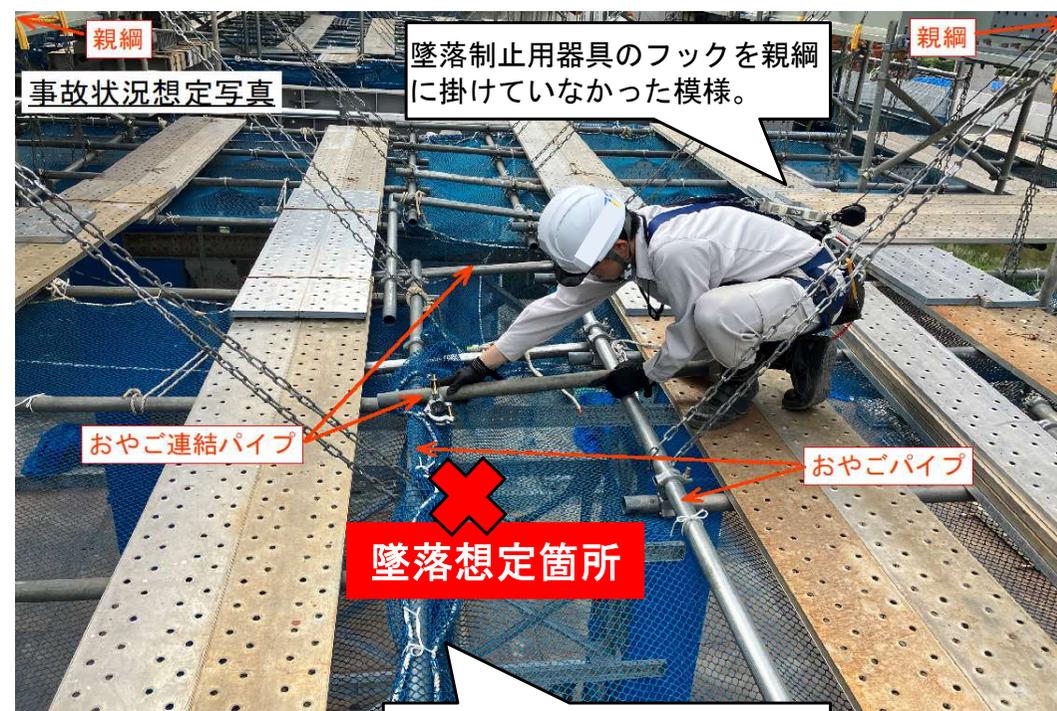
## 【事故事例⑤】 吊り足場の組み立て作業中、開口部から墜落し死亡

- ・吊り足場の組立作業において、被災者が足場上から開口部の閉塞作業中に、墜落し死亡した事故。

ネットは、閉塞されていない状況であった。

- 被災者は、墜落制止用器具を装着していたが、親綱に掛けていなかった模様。
- 親綱配置は作業範囲を網羅していたが、事故発生箇所の足場からは使用しにくい位置であった。また、おやご連結用のパイプを足場上で運搬する際には、移動中の2丁掛け動作がしにくい状態であった。
- 事故発生箇所は作業指示範囲外で、被災者は1人作業を行っており、足場組立等作業主任者は、指示範囲外における被災者の状況を把握出来なかった。
- 事故発生箇所は、高所作業車でネット閉塞作業を行った後に、足場上からおやご連結パイプを取り付ける予定であったが、作業内容の分担が作業員に周知されていなかった。

- 作業手順遵守教育を徹底するとともに、朝礼後、元請職員と作業員全員で、演練台にて墜落制止用器具の使用訓練を実施し、高所作業時の同器具使用を習慣づける。親綱を追加配置し、作業時にフックを掛けやすくする。開口部の閉塞作業が完了するまでは、物を持つての足場上歩行を禁止する。
- 吊り足場上では、2人対面で隙間塞ぎ作業を行うことにより、無理な姿勢での作業が無いようにする。おやご連結パイプは、ネットを外さずに取り付け可能な上側に設置する。
- 安全教育訓練、新規入場者教育、作業手順周知会等で、高所作業車による作業と足場上からの作業範囲を作業員に周知する。
- 作業指示範囲外での作業は、予定外作業になることを作業員全員に安全教育などで周知し、予定外作業を防止する。足場組立の作業が分散し、足場組立等作業主任者1人で監視出来ない場合は、前日の打合せにて、作業主任者を増員し、打合せ記録に明記する。
- 危険予知活動表は、作業グループ毎に作成し、作業主任者の分担範囲を明確にする。各作業主任者には、作業方法や作業の進行状況を監視させ墜落防止を図る。
- 上記の再発防止対策を実施するにあたり、店社から専任の安全管理責任者を増員する。

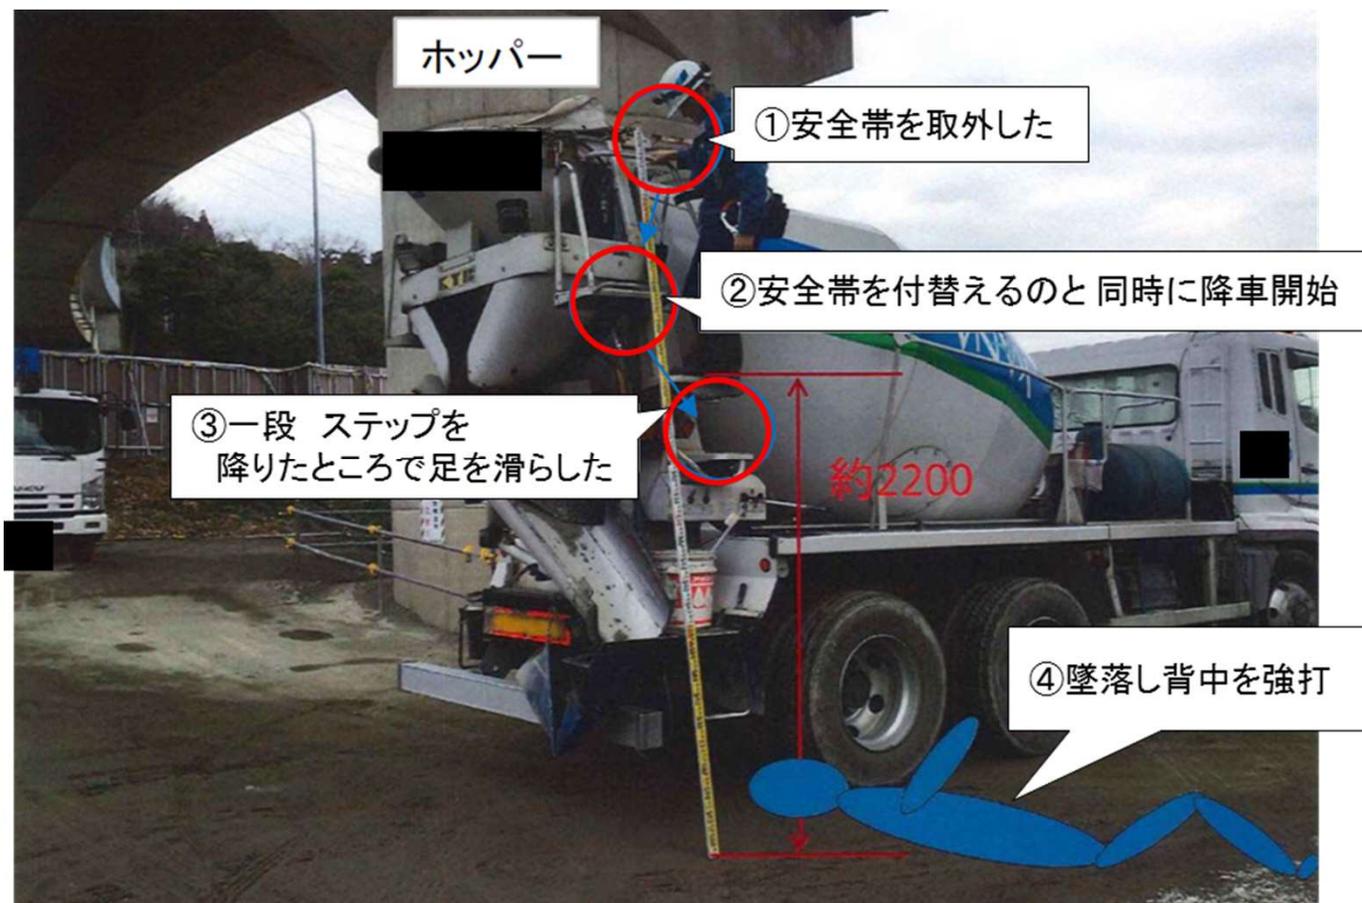
## 【事故事例⑥】 アジテーター車の上部から降りる際、足をすべらせ墜落、背中を打撲

- ブロック積擁壁において胴込コンクリートの打設が終了し、ホッパー上部から降りる際に、安全帯を外し、安全帯の付替えを行うと同時に一段ステップを降りたところで、足を滑らし高さ約2.2mより落下し、背中左側を打撲したものの。

ホッパー上部からの降車にあたり、安全帯を付替える際に、安全帯の付替えと同時に降車を開始したため、墜落した。

高所作業においては、必ず安全帯を着用し、確実にフックをかけて転落に十分注意して作業を行うこと。

また、ステップを昇降するときの姿勢は、ステップと対面して行い、踏み外さないよう確実に降車すること。

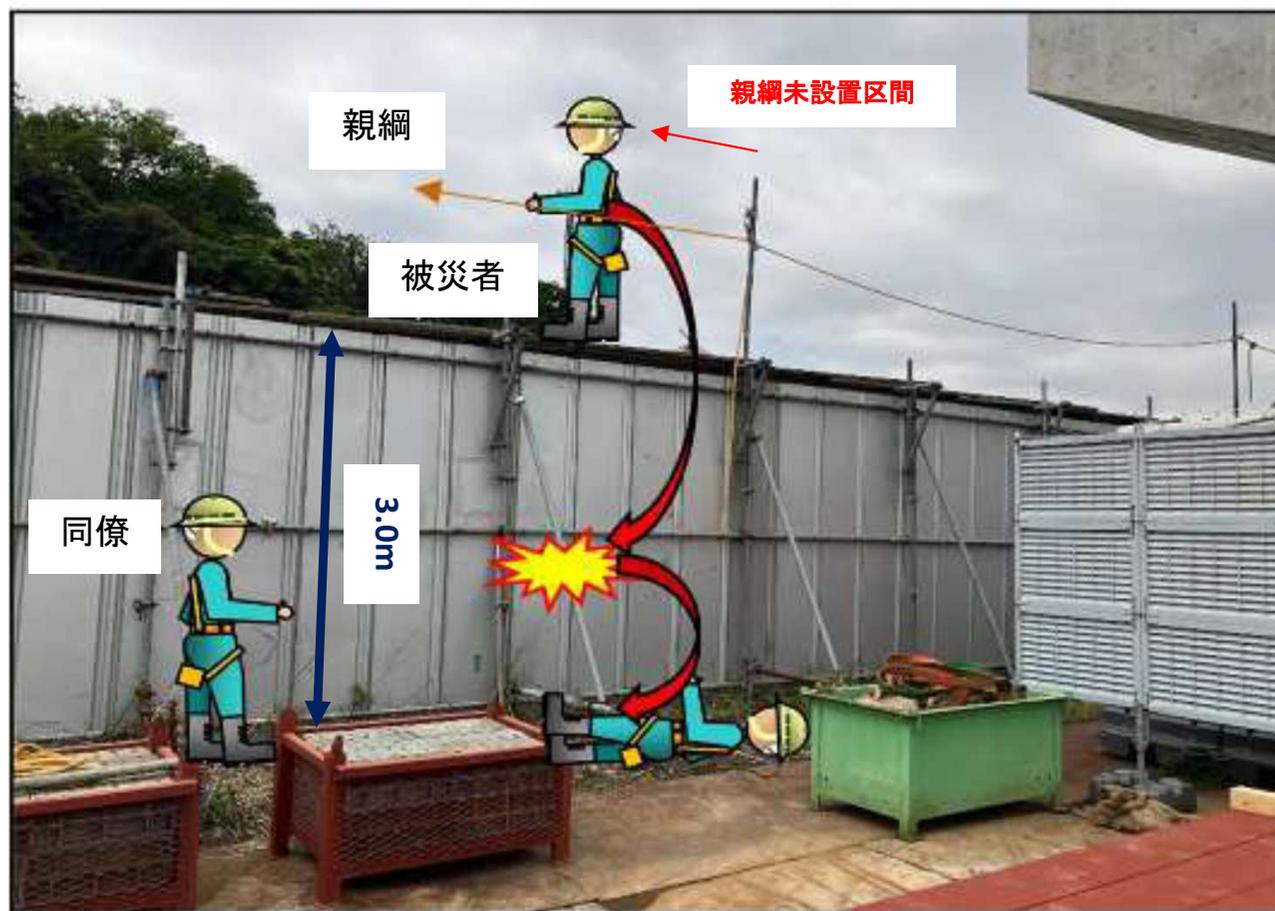
## 【事故事例⑦】 工事作業員が足場から墜落し負傷

- ・ 仮囲い(高さ3m)上部にて、墜落防止設備の親綱を設置していた被災者が、未結束の足場板上を歩行し、足元の足場板が傾斜したことによりバランスを崩し、地上へ墜落した事故。

- 立馬を利用し親綱を設置してから、足場板上に上がり足場板を固縛する手順を繰り返し指導していたが、遵守されていなかった。
- 被災者は、事故日以前にも安全帯の未使用状態での高所作業を行っていたため、その場で是正させていたが、その後も安全帯を使用しなかった。作業高さが3 mであったことから、墜落に対する緊張感が不十分であった。

- 足場板を搭載した後、親綱を全長に渡り先行設置することを作業手順書に明示し全作業員に周知。  
作業手順書に図面等を用い、継続した教育を実施。
- 常時、安全監視員を配置して作業手順及び安全帯の使用状況を確認するとともに、全作業員で危険要因を具体的に確認することで、安全意識を高める。

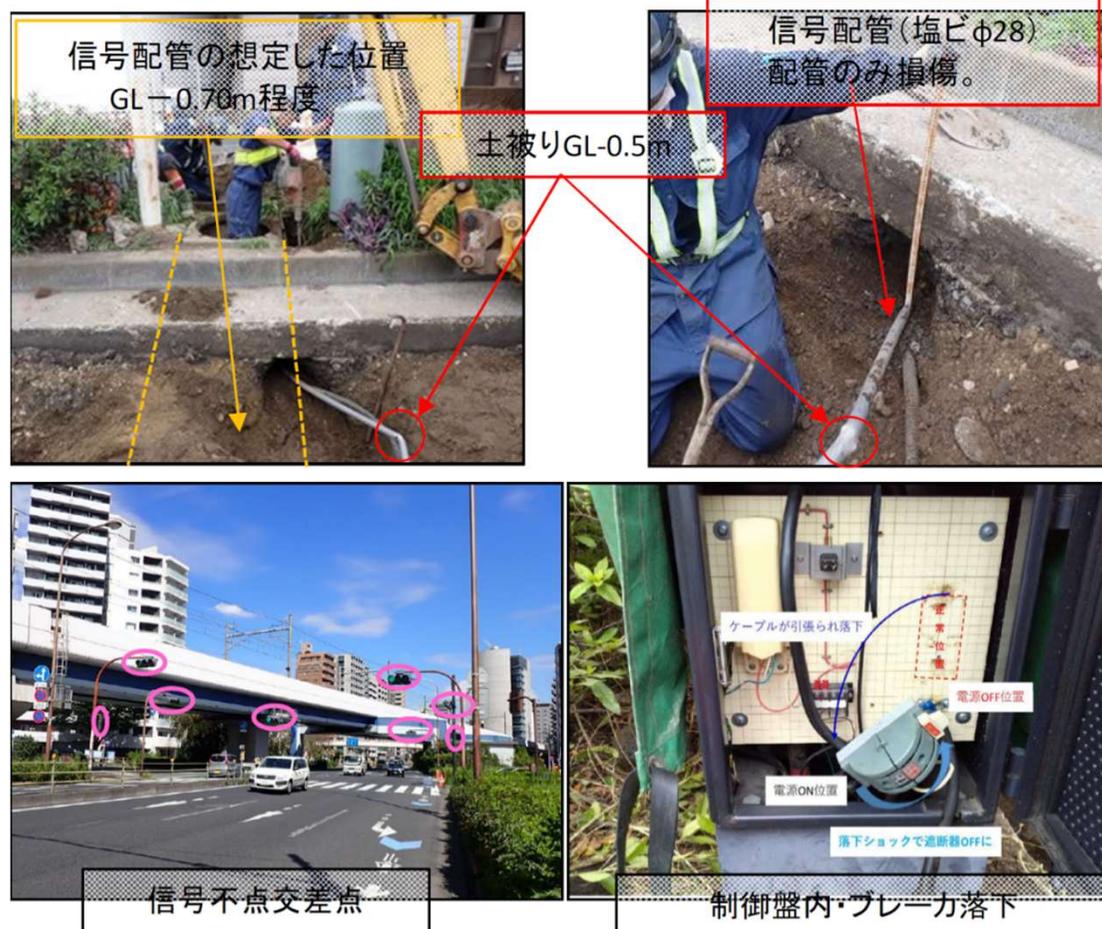
## 【事故事例⑧】 舗装撤去時に既設埋設配管を損傷した

- ・ 地下埋設の信号電気配管にバックホウバケットが接触し、信号機の点灯が消えた事故。

- 入手した管理図では土被り (GL-0.70m) と側道の舗装構成 (t=0.52m) であったことから、路盤の中 (GL-0.5m) に『信号配管は無い』との思い込みがあった。
  - 堀山内の路盤が強固であったため、手堀先行による掘削 (探針) と同時に、重機 (バケット) を使用して路盤のほぐし作業を行った。
  - ◆本来ならば・・・
    - ・元請が作業員全員に、地下埋設物の損傷防止に関する留意事項を徹底指導すべきであった。
- ↳ 関係法令等 : 土木工事安全施工技術指針 第3章 第1節地下埋設物一般  
土木工事安全施工技術指針 第1章 第4節工事現場管理

- 先入観や思い込みを排除する。
  1. 作業指示書に「思い込み作業の禁止」を記載し、周知・徹底する。
  2. 有資格者「労働安全コンサルタント」による安全教育を実施する。
- 重機掘削の基準を明確にする。
  1. 作業計画書に当日の重機による掘削深さを記載し、周知・徹底する。
  2. 重機による掘削深さは、管理図に記載の埋設深さの半分 (浅層) までとする。
  3. 重機の使用禁止深さに到達した時点で、堀山内に注意喚起ボードを設置し重機で掘削ができない対策を行う。
  4. 堀山が強固な層の場合は、埋設物に影響を与えない (人力) 電動ハンマースコップを使用する。

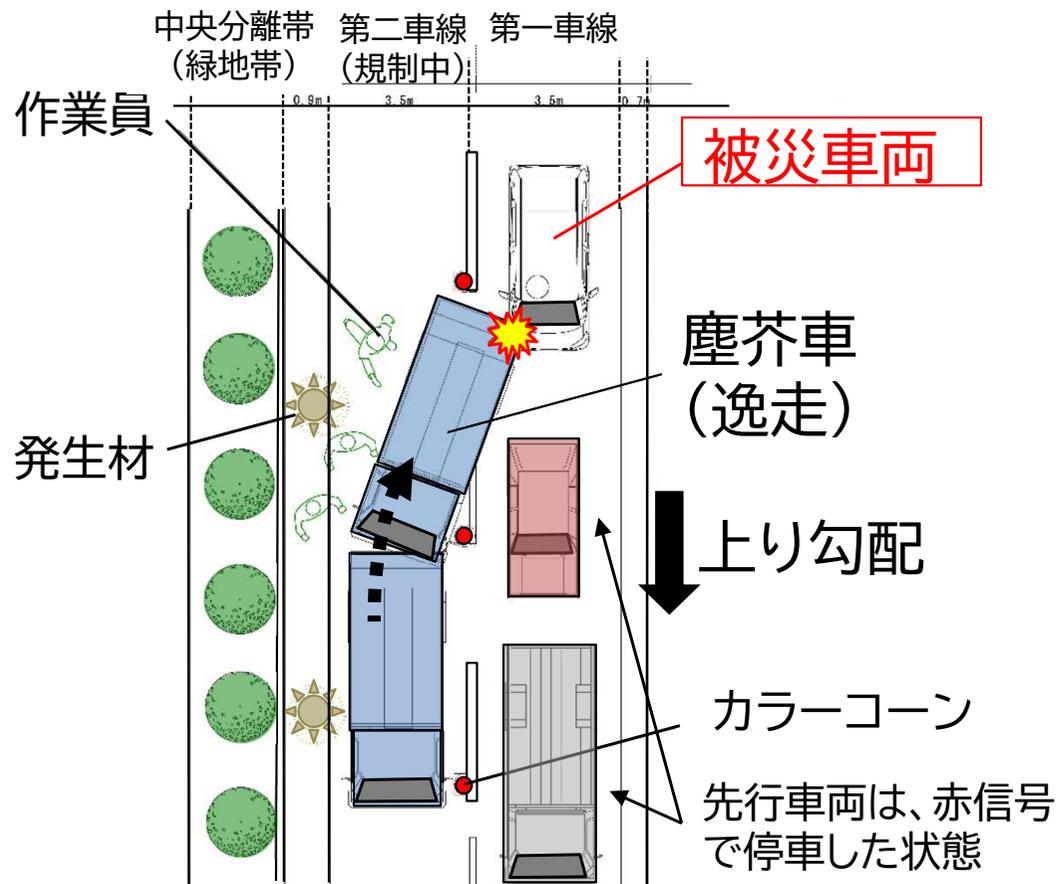
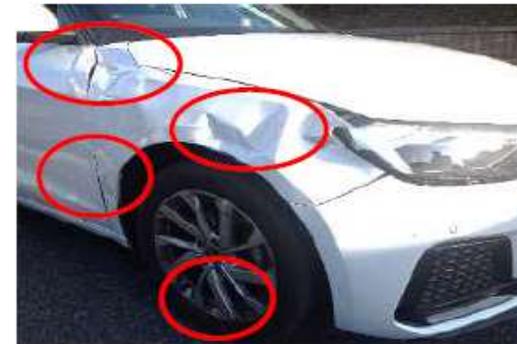
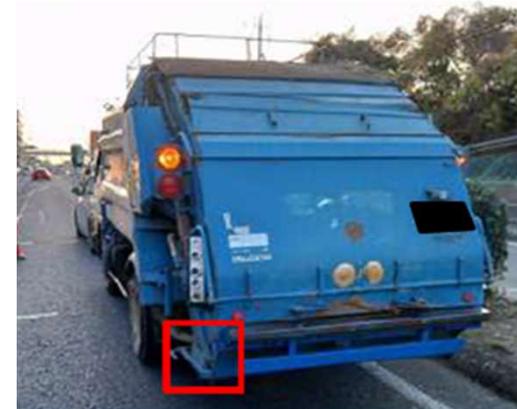
## 【事故事例⑨】 規制帯内に停車した工事関係車両が逸走し、第三者車両に接触

- 片側2車線の国道において、中央分離帯の除草剪定作業中、発生材の積み込みのため停車させた塵芥車が逸走し、隣の車線で信号待ちのため停車していた一般車両に接触し、車体等を損傷させた事故。

被災車両(損傷箇所)

塵芥車(接触箇所)

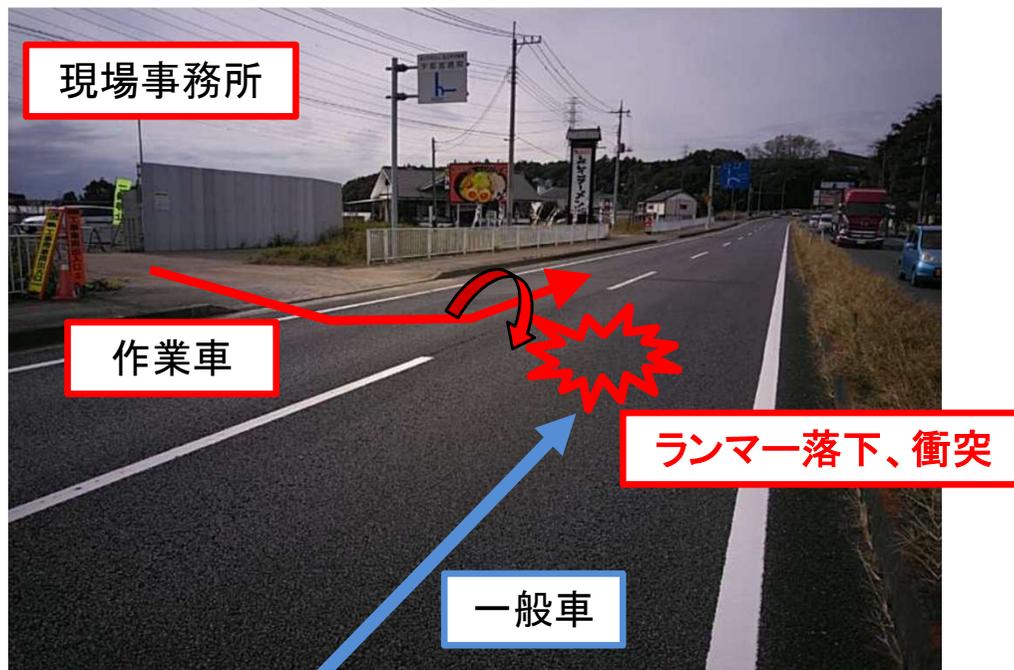
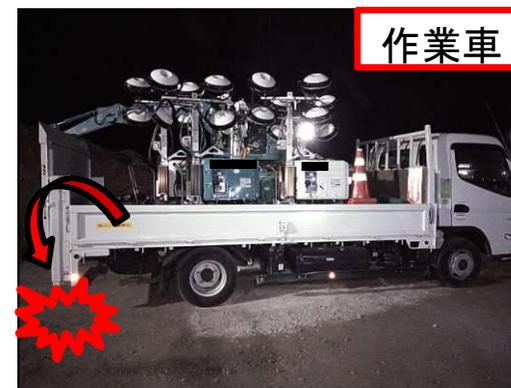
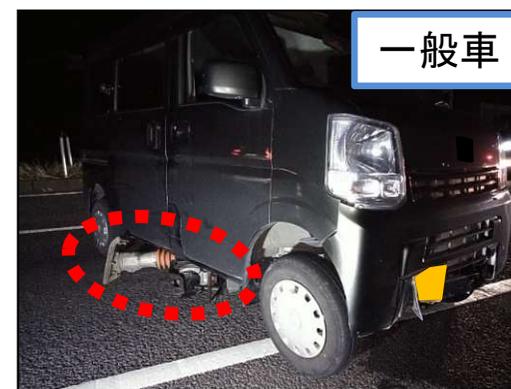
## 【事故事例⑩】 作業車の荷台からランマーが落下し、後続の一般車が損傷した

- 待機場所へ向かうため、作業車(2tパワーゲート車)が現場事務所から国道本線へ左折で出たところ、荷台に横倒しに積んだランマーが車道上に落下し、数分後に走行してきた後続の一般車が、ランマーの上に乗り上げ損傷した事故。

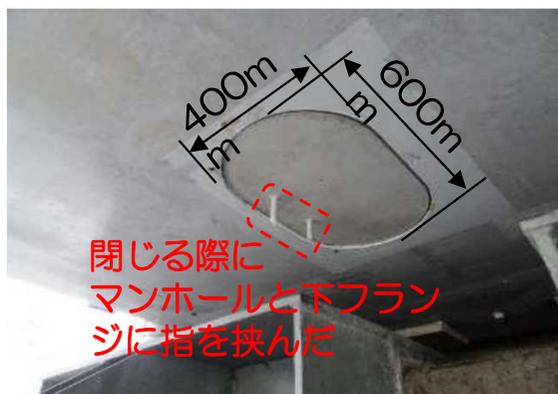
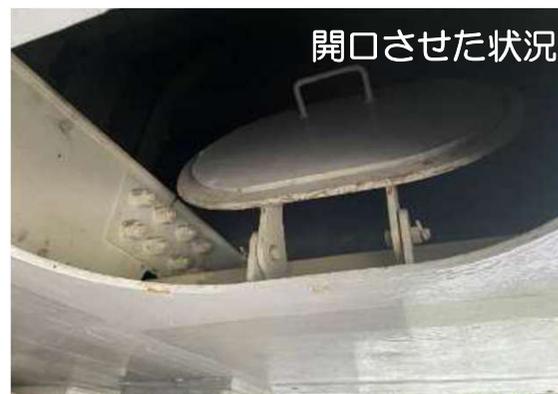
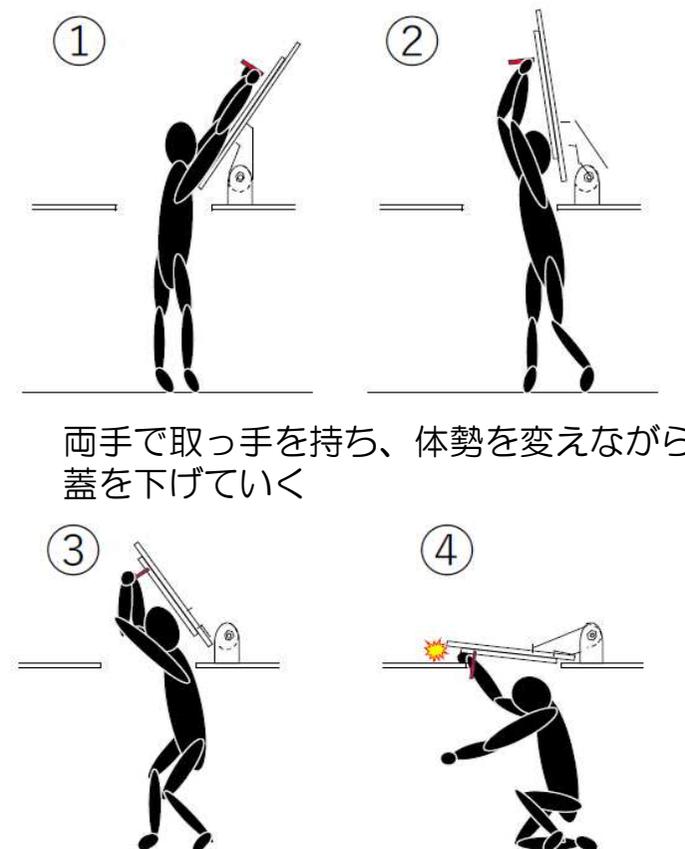
- ・ 橋梁点検作業を終え、マンホールの取っ手を引いて閉口しようとしていた被災者が、マンホールと下フランジの間に指を挟み負傷した事故。

両手で取っ手を持ち、体勢を変えながら蓋を下げている

途中から体全体で蓋を支える格好となったが、蓋が重く勢いがつき、指を挟んだ。

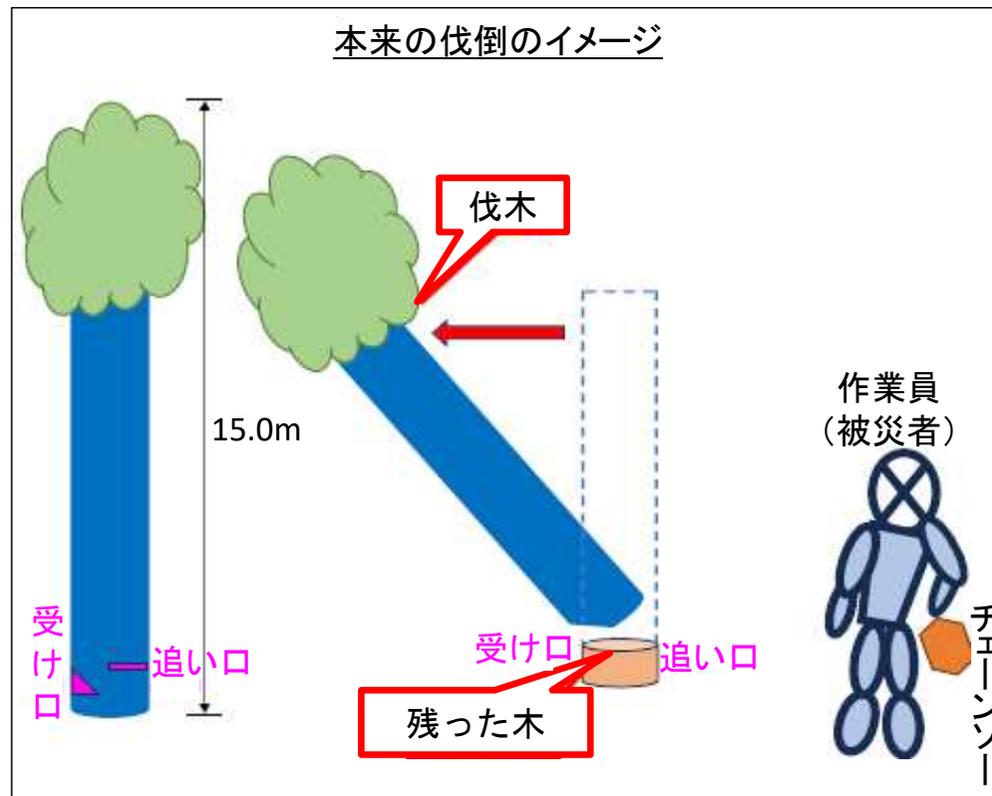
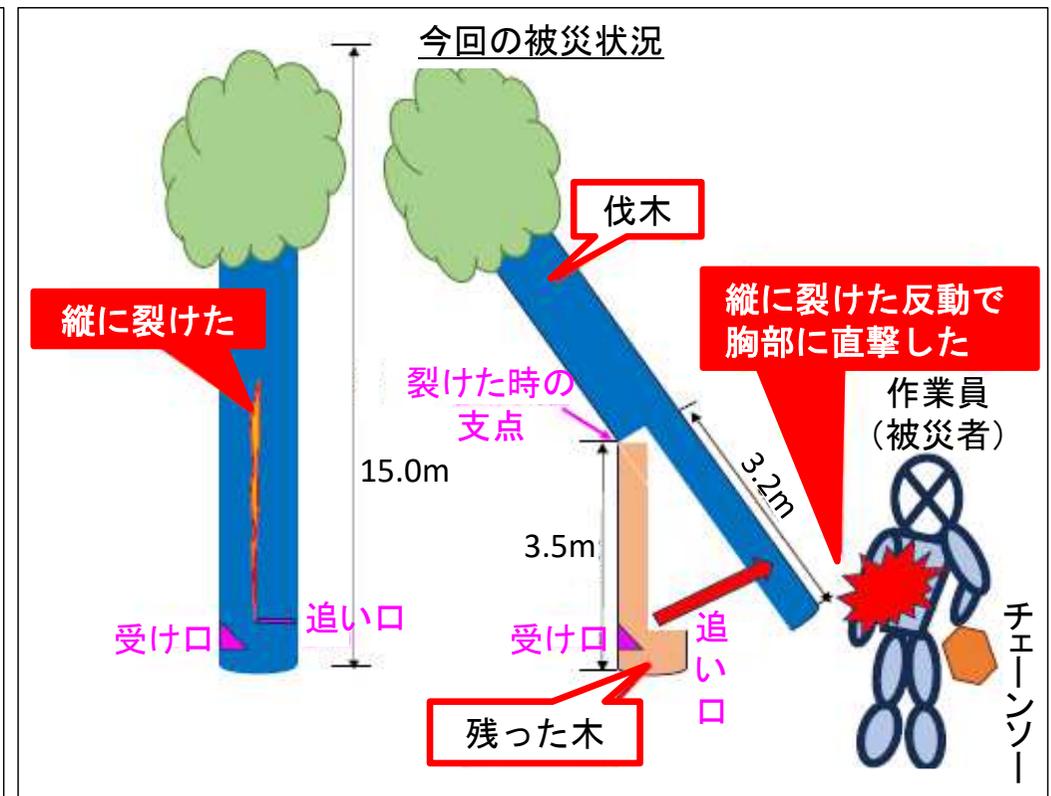
## 【事故事例⑫】 伐採作業中に裂けた木が作業員に直撃し死亡

- 被災者を含め2名で、チェーンソーを用い高木（ナラ）の伐採作業を行っていたところ、追い口の切断作業中に伐倒の兆しがあった為、2名が声を掛け合い、木から遠ざかり安全な追い口側に避難したものの、木が切り残しから縦に裂けたため、被災者の胸部へ直撃し、その後死亡が確認された事故。

- 受注者は事前に、伐採対象木の目視及び打音、木の形状、傾き、枝ぶり、大きさ、腐食等がないか調査を行っていたが、受注者の想定外に木が縦に裂けてしまった。
- 伐木は本来、受け口側に倒れる予定であり、伐倒の兆しがあった際、被災者は安全な追い口側へ避難はしていたが、木が伐倒前に裂けてしまい、高さ3.5mの箇所を支点とし回転したため、根元部分が被災者に直撃してしまった。

- 通常の見視及び打音等による確認に加え、裂け易い木はテープを巻き危険標示を行う。危険標示を行った木に対して、樹木医の見解により貫入抵抗測定、樹木内部不朽精密診断等の追加調査を行う。
- 上記の調査結果に関わらず、木が裂けることを想定し、伐木作業前に追い口の上部をロープ等で裂け止めをしてから作業を行う。
- 事前に避難場所及び避難ルートを決め、お互い確認し合う（足元の整備も含む）。
- 伐木作業を安全に行う為、追い口側に指導者を配置し、伐木の状況に異常がないか目視等で確認を行い、異常が見られたら拡声器を用いて伐木作業者に至急避難する様伝える。

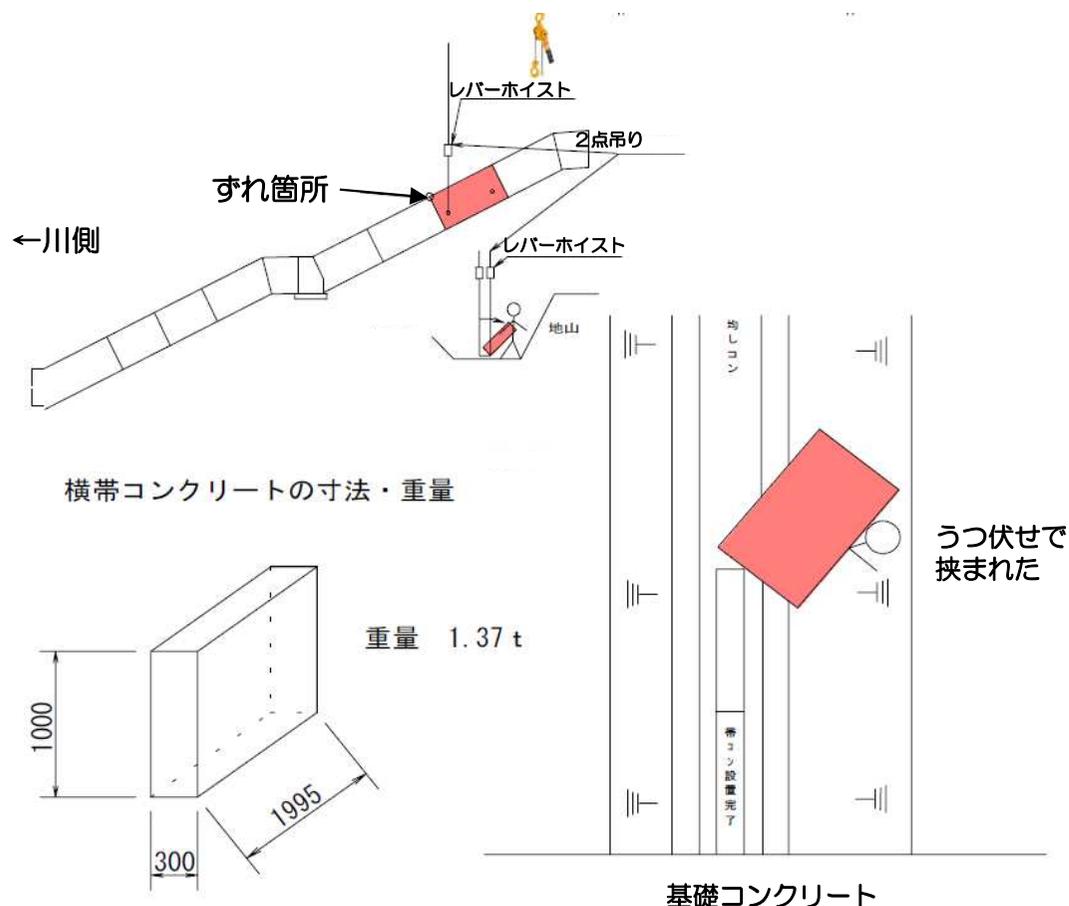
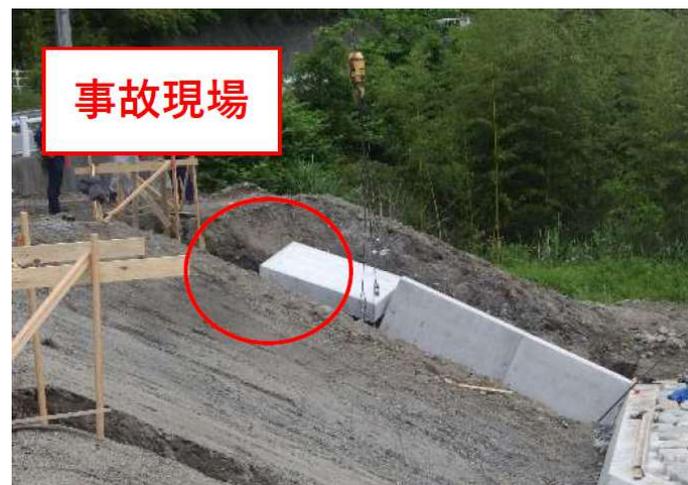
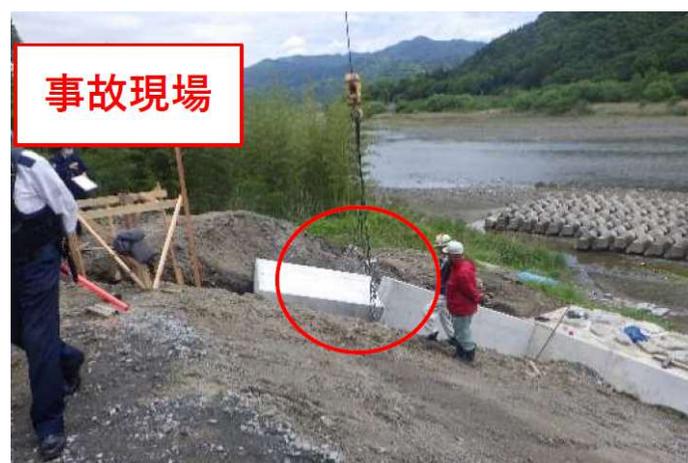
## 【事故事例⑬】 据え付け作業中の帯コンクリートが転倒し、付近の作業員が負傷

- ・堤防法面において、移動式クレーンを用いて帯コンクリートの据え付け作業中、川側方向の設置位置にズレが生じたため、川側を2点吊りして据付の微調整を行っていたところ、帯コンクリートがバランスを崩して転倒し、付近にいた作業員が帯コンクリートと地山との間に挟まれ負傷した事故。

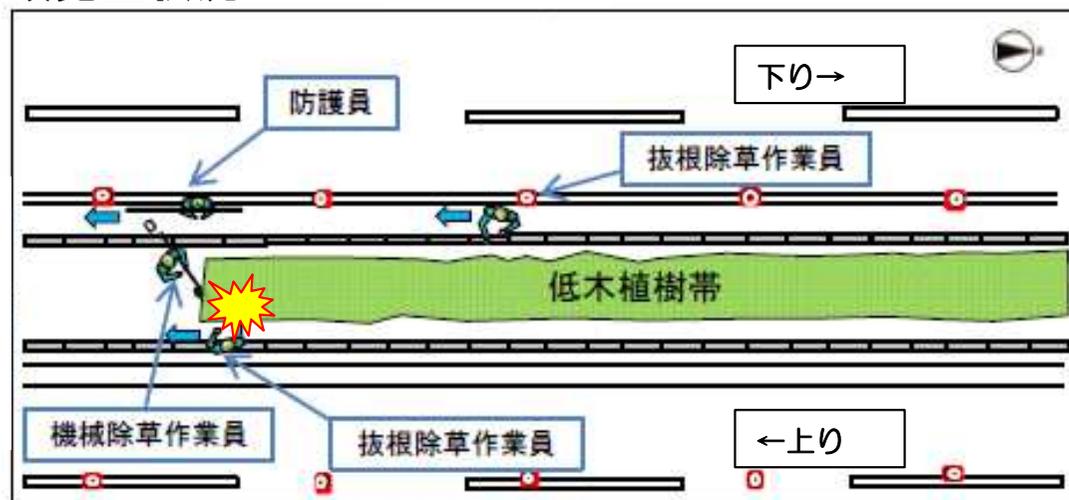
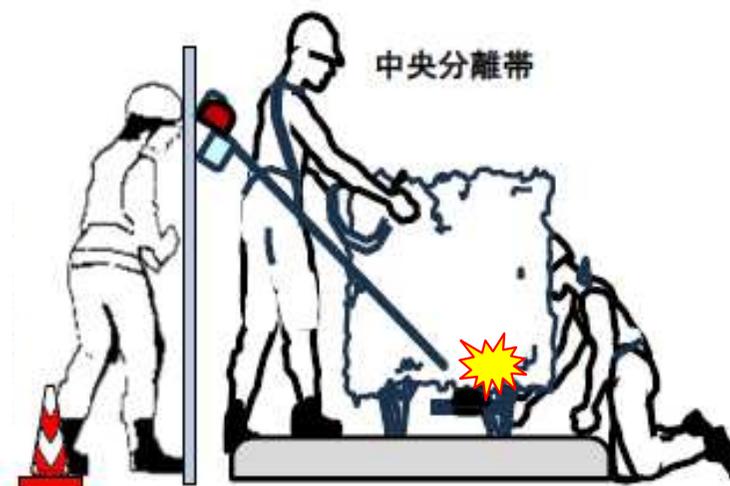
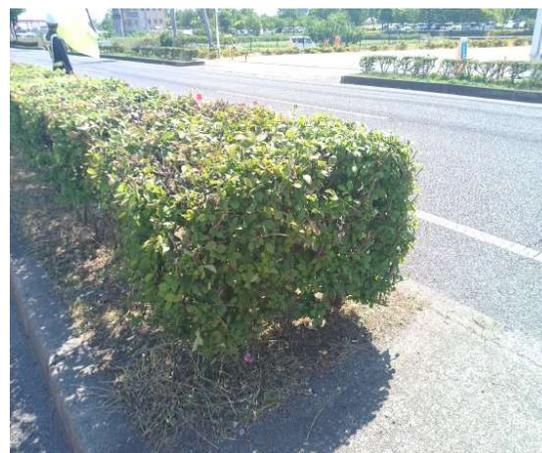
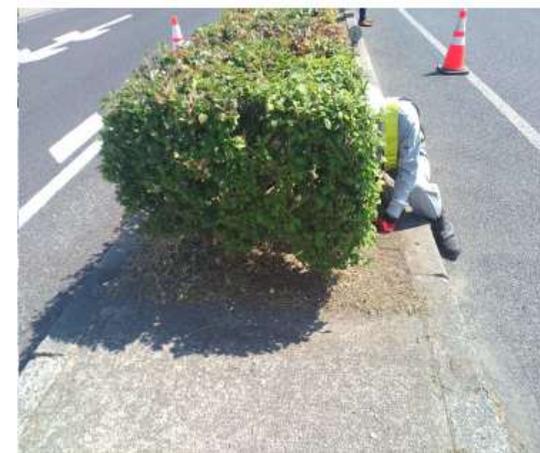
## 【事故事例⑭】伐根除草作業中、肩掛け式草刈り機の刃が手に接触し負傷

- 中央分離帯の除草剪定作業に伴い、被災者が上り線側で抜根除草をしていたところ、下り線側の植栽帯端部まで機械除草を終え、上り線側に刈り残しを見つけた機械除草作業員が、上り線側植樹帯に除草機を入れた際、被災者の手と除草機の刃が接触し、被災者の右手を負傷した事故。

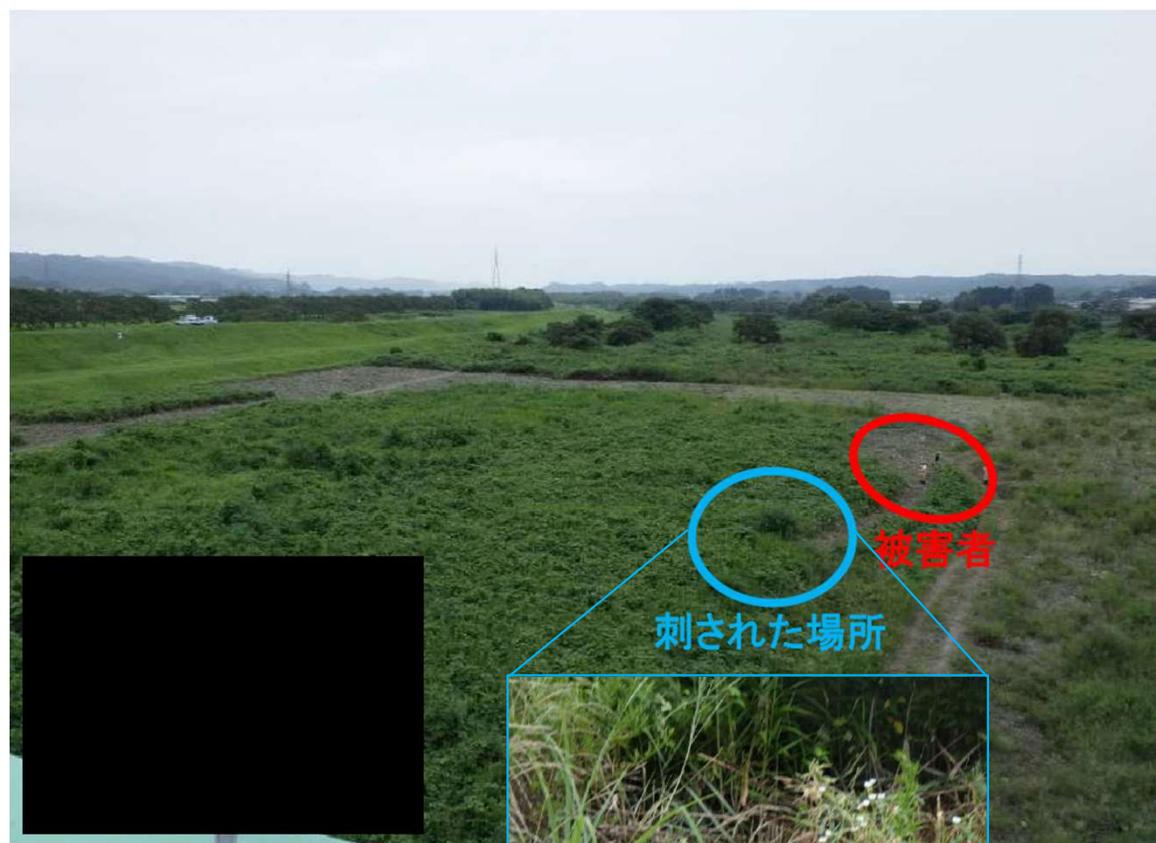
- 河川高水敷において除草作業中の作業員がスズメバチに刺された。  
直ちに病院に搬送されたが、5日後にアナフィラキシーショックによる低酸素脳症により死亡。

ハチは地面の中から  
出入りしていた
