# 工事事故 事例集

令和6年4月から令和7年3月までに発生した事故の事例を発生形態別に分類した事例集です。

**関東地方整備局 企画部 技術調査課 安全施工担当**

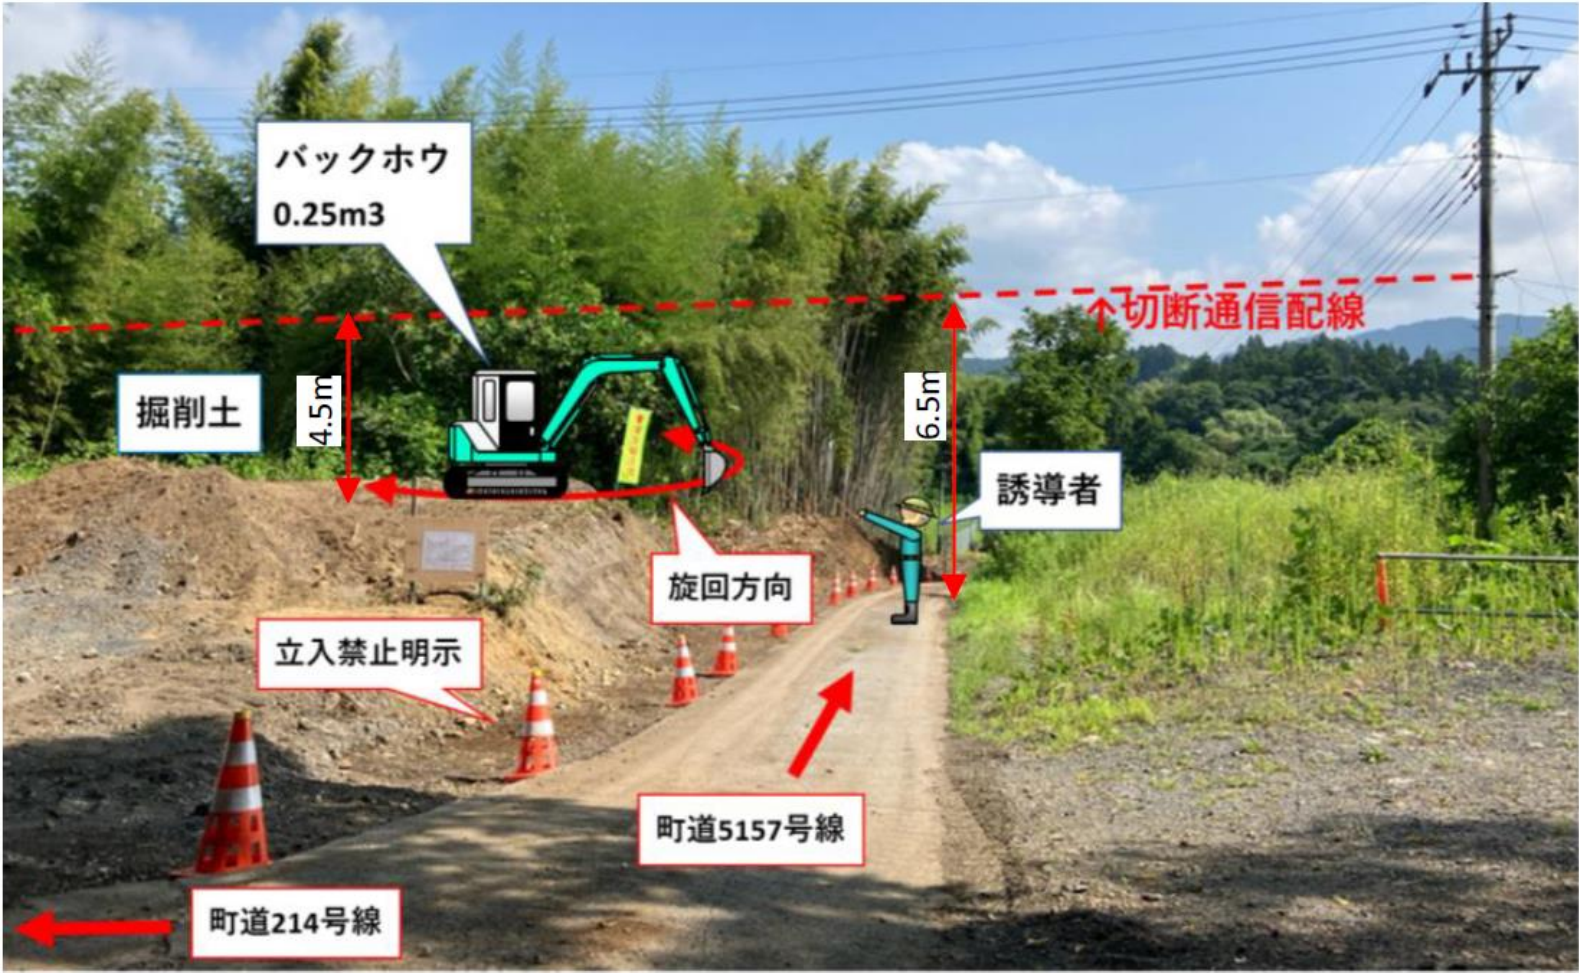
・ 右岸進入路整備に伴う町道拡幅作業により、バックホウ(0.25m3積)で拡幅部の掘削土集積を行っていた際に、アームが上空の架空線(通信線)に接触し、切断してしまった。

- 架空線近接では合図に従ってバックホウ操作する計画であったが、バックホウオペレーターが合図を見ていなかったため。
- 架空線近接にもかかわらず、旋回速度が速すぎたため。
- 誘導者が笛で注意喚起したが、暑さ対策の冷房で窓全閉であり、バックホウオペレーターに聞こえなかったため。
- 作業時、架空線明示がバックホウの背面にあり、作業に集中したバックホウオペレーターの架空線への注意が低下したため。
- 架空線接触前に物理的に近接を気づかせる対策が不足していたため。

- 架空線近接作業においては、誘導者の誘導棒(手旗)を用いた合図に従って、バックホウ操作を行う。架空線近接作業(架空線から6m 以内)は、万が一の接触に備えて、いつでも停止できる低速旋回とする。
- 誘導者の警笛を常に聞き取れるよう、バックホウの窓は5 cm 以上開いた状態で作業する。(5 cm 以上開くと、支障なく警笛音を聞き取れることを確認)
- 作業箇所、車両導線の架空線明示幟を増設し、地上にも白線、スプレー等で架空線位置をマーキングする。また、バックホウブームに架空線注意喚起明示を行い、架空線に対する危機意識を高揚させる。
- 架空線接触前に物理的に近接を気づかせる上空明示を行う。

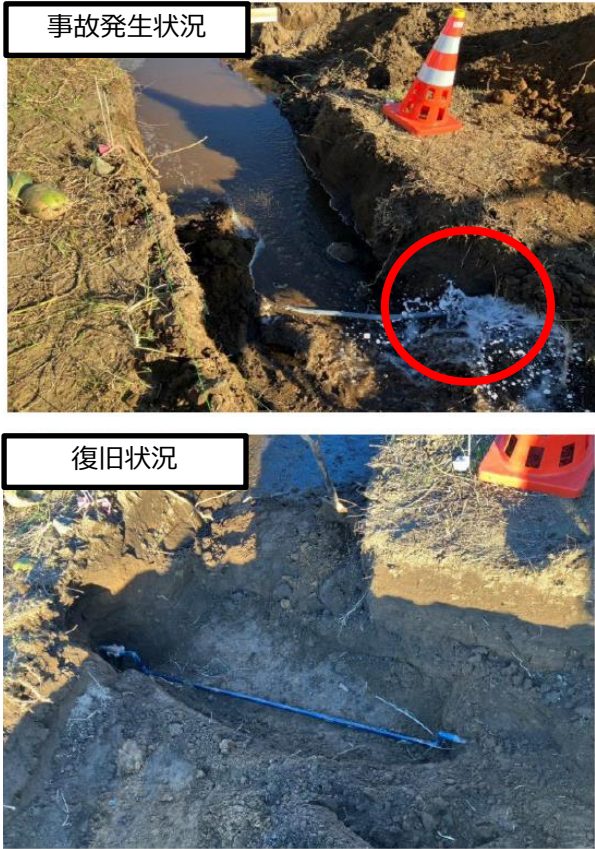
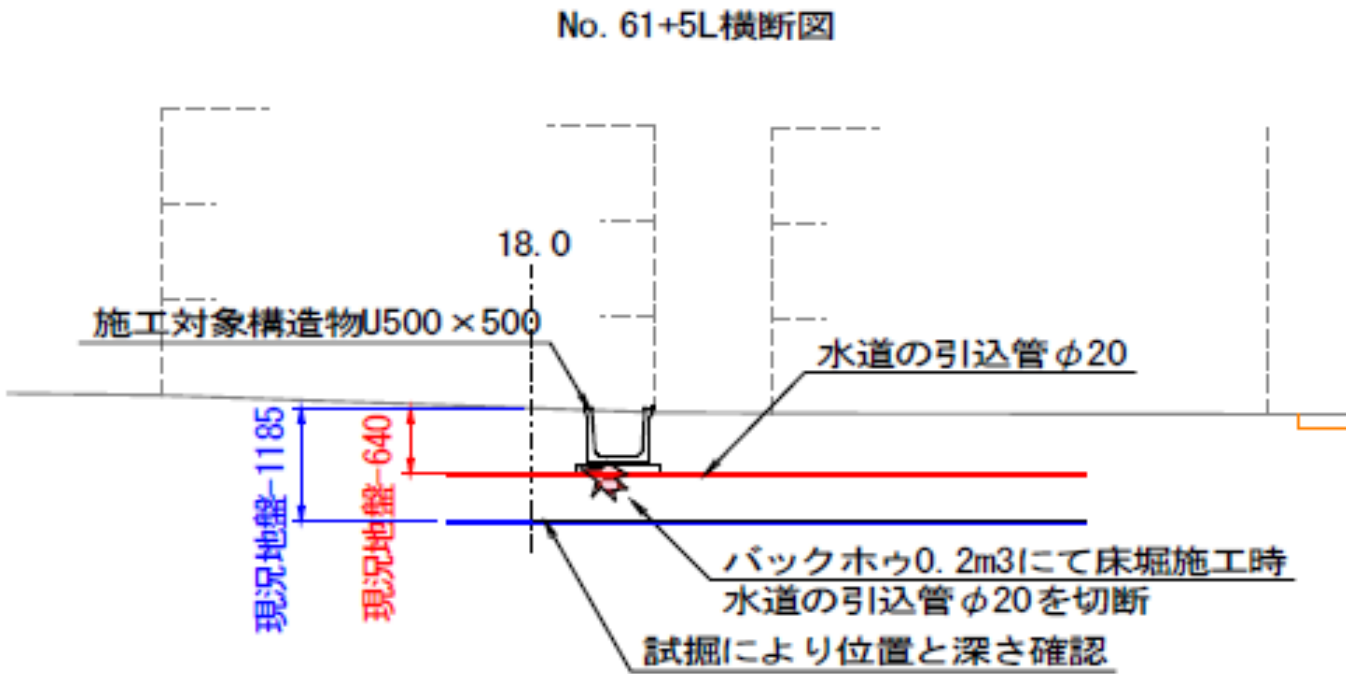
・ バックホウで排水構造物設置の床掘作業中に、民地への水道引き込み管を切断し、断水を生じさせたもの。

○元請及び1次下請で埋設管1本の試掘を実施しているが、管理者や発注者の立会を求めなかった。

○元請が事前に試掘計画書を発注者に提出していなかった。

○元請が発注者より引込が2箇所あると説明を受けていたが1箇所だと思い込んでしまった。

○発注者より引き込み埋設管が2本あると説明を受けていたが、元請と一次下請は、現地で1本の埋設管の試掘調査を実施した際に、安心してしまい埋設管は1本のみと思い込んでしまった。

○試掘作業完了後に作業従事者全員でもう一度埋設図を見て確認するのを怠った。

○試掘実施時には管理者、発注者立ち会いのもと作業関係者全員で確認を行い思い違いを排除する。

○「地下埋設物に関する作業におけるチェックリスト」を活用するとともに、埋設物の試掘を行う際は、必ず試掘計画書を作成し発注者に提出する。

○元請・作業従事者全員で埋設図を用いて現地を確認し、埋設物がある場合は現地で位置や深さを表示板に明示し、作業関係者全員に周知・徹底する。

○朝礼及びKY活動時に作業従事者全員で危険箇所及び内容の情報共有を徹底するとともに、試掘作業完了後に作業員全員でもう一度埋設図を確認する。また、重機オペレータは作業開始前に危険箇所及び試掘箇所の事前確認を図面だけでなく、実際現地に行って確認する。

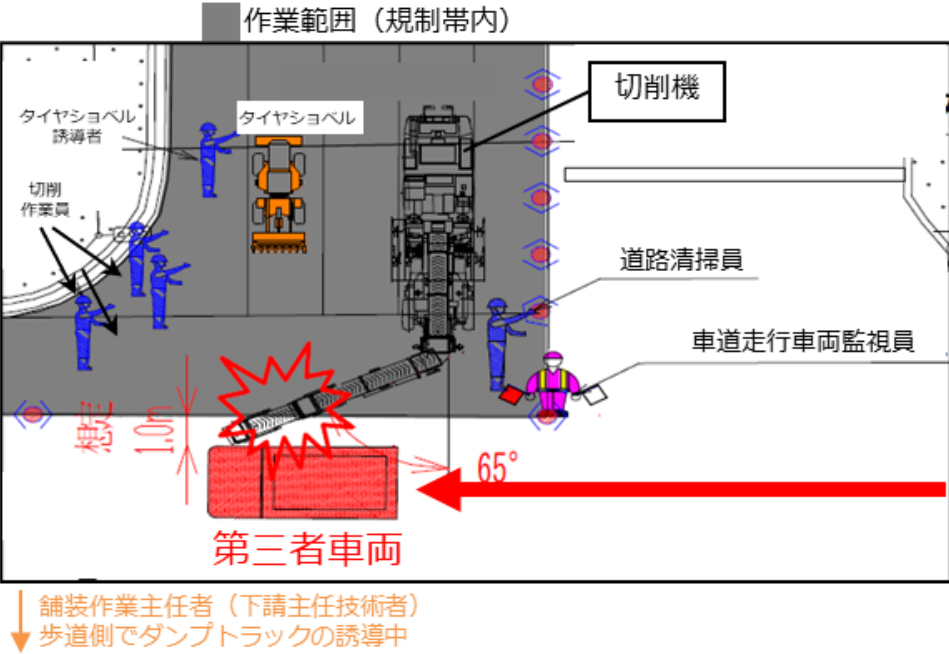
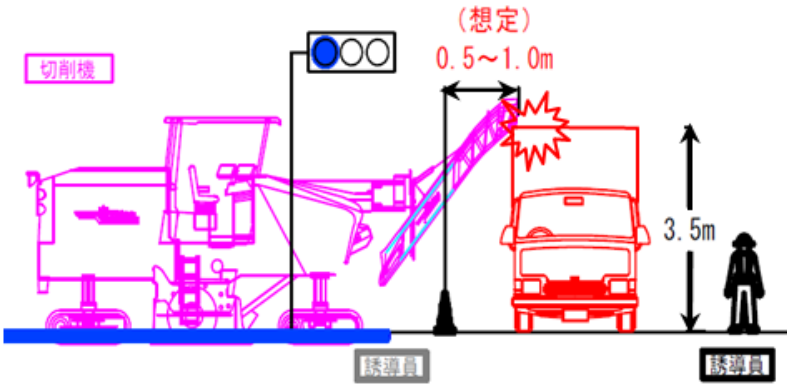
- ・ 交差点部での切削オーバーレイ作業中、規制帯内で掘削機が待機していた際、ベルトコンベアの先端が規制帯から車道上にはみ出した状態となっており、走行中の一般車両に接触した。

- 車道の通行を確保するため、切削機のベルトコンベアを折り曲げ、規制帯内に収めることとしていたが、ベルトコンベア先端が車道上にはみ出したままの状態となっていた。
- 切削作業の効率を優先するため、規制帯端部（車道付近）の作業では、車道が赤信号の間に、切削殻積込みのダンプトラックを車道上に配置して切削を行い、車道が青信号の間はベルトコンベアを規制帯内に折り曲げ、ダンプトラックを一時的に退避させることとしていたため、ベルトコンベアが車道上へはみ出る計画となっていた。
- 交差点部の具体的な作業手順等は当日、口頭での確認となっており、舗装作業主任者（切削機・ダンプトラック誘導員）と周辺の交通誘導員による連携が不十分であった。
- 舗装作業主任者は、切削機とダンプトラックの誘導を兼務しており、事故発生時は退避したダンプトラックの誘導を歩道上から行っていたため、切削機のベルトコンベアの状態に気付くことができなかった。

- 使用する機材の作業範囲を見直し、機材が規制帯外にはみ出さない作業計画とする。規制帯端部（車道付近）の作業は小型切削機を用いることとする。
- 作業手順書や作業図面に、具体的な作業手順や誘導員配置等を明示し、作業員や誘導員の連携、誘導を確実に行う。
- 下請けを含む工事従事者と具体的な作業手順等打合せし、適切な配置計画とする。

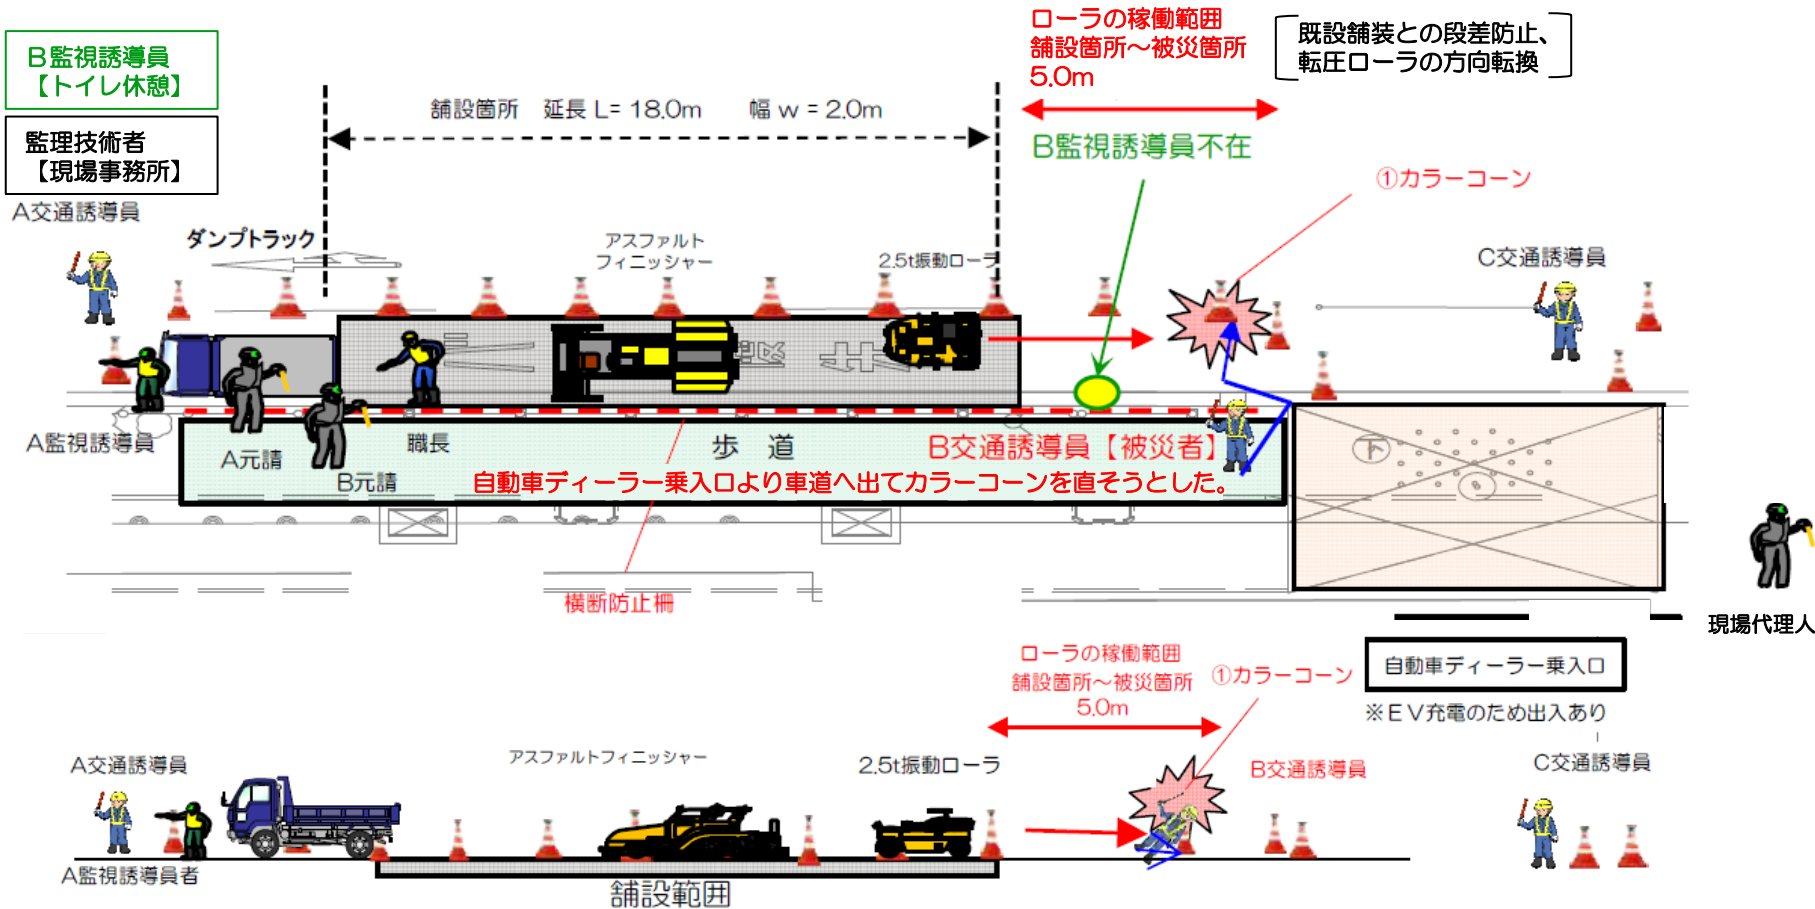
・舗装工の転圧作業中、カラーコーンの位置を修正するため作業箇所に進入した交通誘導員が、後進してきた振動ローラに接触し、足を負傷した事故。

- 被災者は、夜間は大型車の通行が多いことから、少しでも道幅を広く確保しようと考え、本来の作業内容でないものの、カラーコーンの位置調整を行うために、振動ローラのオペレーターへの合図をせず稼働範囲へ進入した。ローラが転圧作業中であることは分かっていたが、被災箇所までローラが後進してくるとは考えず、ローラに背を向けていた。新規入場者教育やKY活動においても、重機作業半径・重機作業箇所には立入らないことを指導・教育されていたが、思い込みと慣れにより、ローラの稼働範囲に立入ってしまった。
- 施工計画書（作業手順書）上では、振動ローラの移動時における監視誘導員の配置が明記されていたものの、オペレータは作業に集中するあまり、監視誘導員の不在状態に気付かぬままローラを移動させた。被災者に死角（真後ろ）から進入されたため、被災者の存在を認識できなかった。
- 監視誘導員は、被災者が振動ローラの稼働範囲に進入することは無いと考え、個人の判断でトイレ休憩を取った結果、一時的に監視誘導員が不在となった。

- 交通誘導員は、重機作業箇所には立入らないことと、役割以外の業務を行わないように徹底する。
- ローラ運転手と監視誘導員は、双方で手を挙げ合図を送り、互いに確認を行った後、監視誘導員の合図で目視確認しながらローラ後進することを徹底する。監視誘導員には『不在になるときは作業を一時中断すること』の現場ルール徹底とその連絡順序についての徹底を実施する。
- ローラ稼働範囲に対し、カラーコーンを設置して二重エリア明示を行い、作業員や交通誘導員との接触事故防止措置を行う。立入る必要がある場合は監視誘導員に声かけし、確実に作業を一旦停止してから立入ることを徹底する。
- 後方に障害物を感知した際に、機械制御により強制ブレーキが働くローラを使用する。

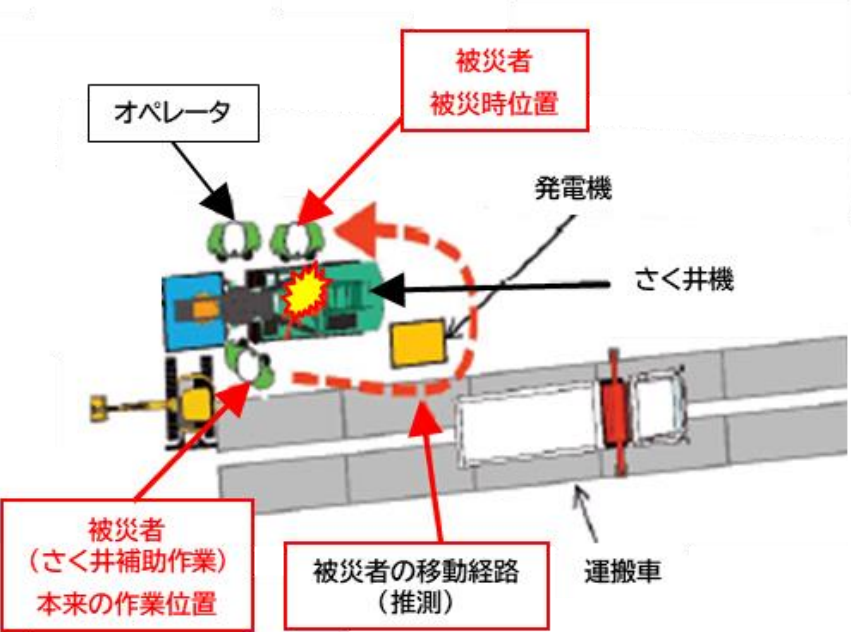
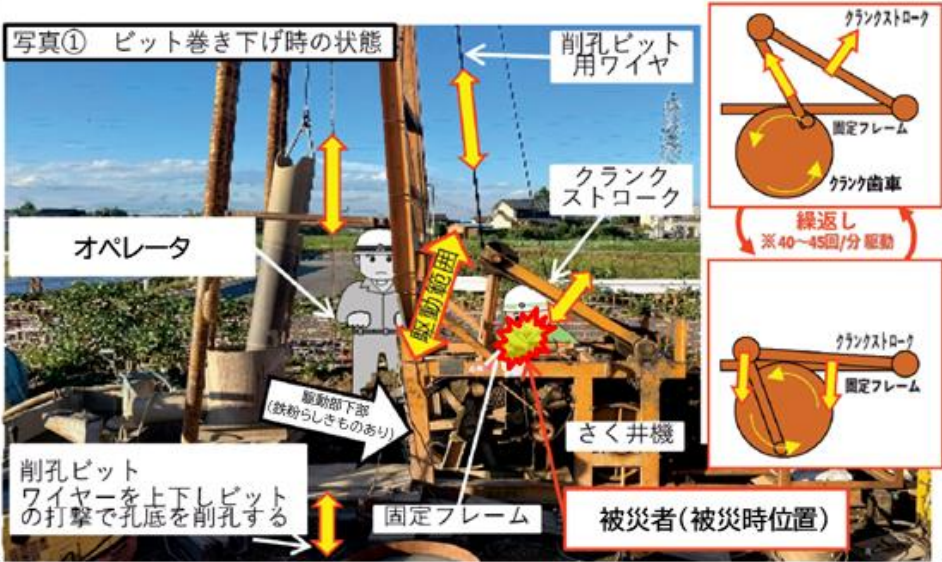
- ・地盤改良工で使用する給水用井戸のさく井中、さく井機駆動部をのぞき込んだ被災者が、さく井機に頭部を挟まれ死亡した。

- 被災者は、駆動部下部に鉄粉があることに気付き、機械の故障か、どこかが削れているのではと疑い（推測）、オペレータへ鉄粉の発生を伝えたが、作業中止については言い出さなかった。オペレータは、被災者の発言を聞いてはいたが、作業を中止しなかった。
- 被災者は、オペレータに告げず持ち場を離れ、駆動部へ接近した。オペレータは、掘削作業箇所を注視していたため、被災者の移動に気付かなかった。
- オペレータは、さく井の経験年数が長く、作業に対する「慣れ」による気の緩みがあった（推測）。
- 作業開始前点検時には、鉄粉の存在に気付かなかった（この時点での鉄粉の有無は不明）。
- 被災者は、危険予知活動における低減対策（ビット巻上げ、巻下げ時には駆動部に接近しない）に反し、駆動部へ接近した。
- 目の高さで駆動するクランクストロークに挟まれることは予見していなかった。

- 異常発見時には躊躇わずに作業中止の声掛けを行うよう、元請指示として朝礼時に全作業員へ周知する。
- 持ち場を離れるときには必ず声掛け・相互確認及び、指示・合図・立入禁止措置・機械停止措置・行動範囲の区域明示等を行うことを作業手順書に明記する。作業員相互がお互いの居場所を把握することについて、新規入場時教育資料に盛り込み、毎朝の朝礼、危険予知活動で指差喚呼して繰り返し教育する。
- 「慣れ」による安全に対する感受性を鈍らせないため、VR事故体験機器を用いた安全教育を行う。
- 作業開始前点検に、可動部の状態確認（異音、異臭、振動、摩耗、鉄粉）を追加する。
- 専任の見張員を配置し、作業員や機械の異常な動きや状況を認めた場合、直ちに作業中止を指示する。
- オペレータの視界内に警報器付き回転灯を設置し、さく井補助作業員及び見張員の操作で点灯・発報することでオペレータに非常停止操作の意思を伝える。
- 駆動部周辺に物理的なガード（腕、足等が入らない）及び接近危険注意看板を設置する。

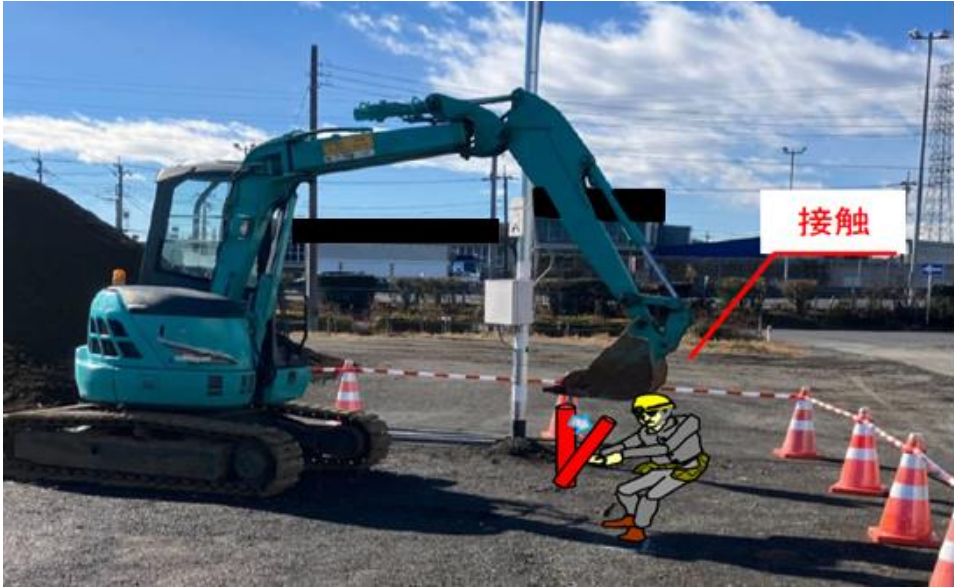
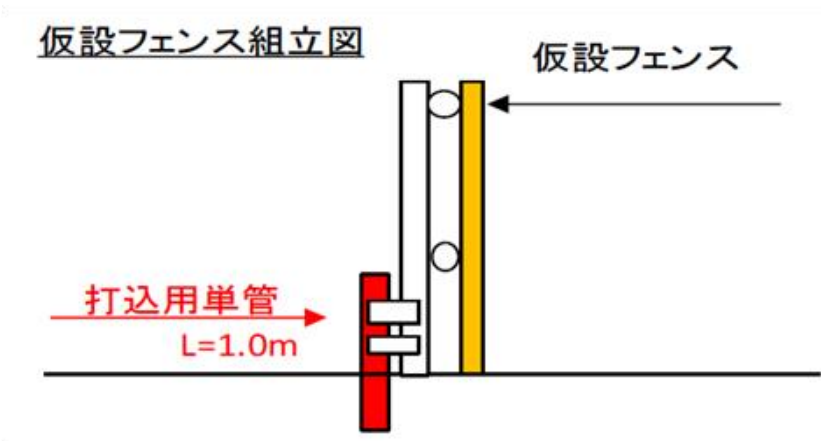
・ 仮設フェンス設置のため、バックホウを用い単管の打設作業中、倒れかけた単管を支えようと近づいた作業員の頭部にバケットが接触し負傷した。

- 被災者は、稼働中のバックホウの作業範囲内に安易に立ち入った。
- 当初は大ハンマーを用いて単管の打設を行っていたが、地盤が固かったため、下請業者の判断により整地作業のため近くに駐機してあったバックホウを用いて打設を行った。
- 施工方法の変更は、元請と協議して決定することとされていたものの、協議を実施せず下請業者の独断でバックホウを用途外使用した。
- 専用の打設機械を使用する手順となっていなかった。

- 重機を使用する場合は、立入防止対策(カラーコーン、コーンバー、「立入禁止」標示)を講じる。
- 予定外作業は禁止し、やむを得ず作業方法の変更を行う場合は、作業を一時中断し、元請に協議し作業手順を見直し、そのうえで作業を再開することを徹底する。
- 作業手順書に「作業手順の変更」についての記載はあったものの、新規入場者教育資料に「連絡体制」及び「作業手順の変更」のルールを記載し、作業員全員に周知する。
- 当該作業は、専用機械（手持ち油圧式杭打ち機）を使用することとする。

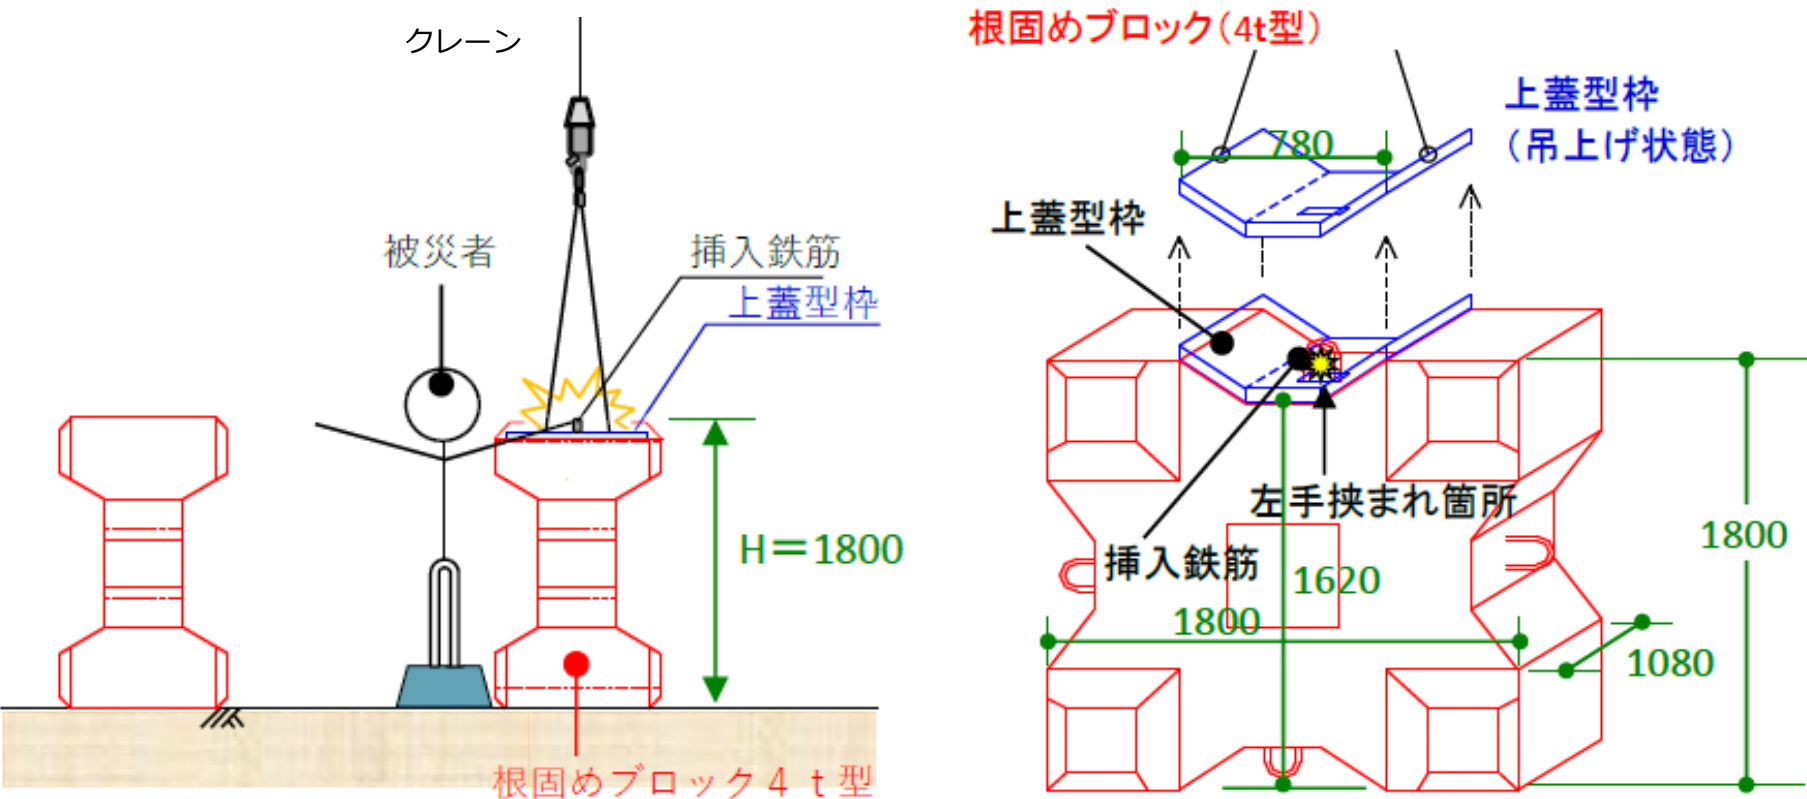
- ・ 根固めブロックの上蓋型枠の脱型作業中、被災者（合図者）が、後方のクレーンに吊り上げ合図を出すため振り向いた際に、上部に突き出た挿入鉄筋を左手で掴んでしまい、吊り上がった型枠と鉄筋の間に指を挟まれ負傷したもの。

- KY活動にて合図者・玉掛者を選任し、作業を実施していたが、徹底を怠り合図者（玉掛有資格者）が玉掛作業を行なった。（玉掛者は付近で別途型枠を脱型作業中）
- クレーンオペレーターに対して背を向けて玉掛作業を行なった為、合図を送るには振り返る体勢となった。高い位置での作業であることから、体勢確保の為無意識に挿入鉄筋を掴み、そのまま上蓋型枠を巻き上げる合図を行なった。
- 根固めブロック製作開始から11日経過し作業に慣れ、危険軽視・油断が生まれ、安全確認を行わず合図者がクレーンオペレーターへ合図を送った。

- クレーン作業時の合図者は、玉掛者と別に配置し役割分担を徹底する。合図者はインカム（無線機）を使用して作業者が3.0m以上離れた事を確認してから、合図を送る。クレーンオペレーターにおいても、吊り上げ部材に作業者が3.0m以上離れた事を確認してから、合図者の指示で巻き上げる。
- 上蓋型枠における玉掛作業は、可搬式作業台を使用する。作業台は、クレーンオペレーターに対して正面を向く位置に根固めブロック毎に固定すると共に、挿入鉄筋を掴み難い高さにする。
- KY活動は元請参加で実施すると共に、根固めブロック製作における吊り作業時は、元請職員による安全巡視を強化をする。（午前・午後各1回の巡視を午前・午後各2回に変更）

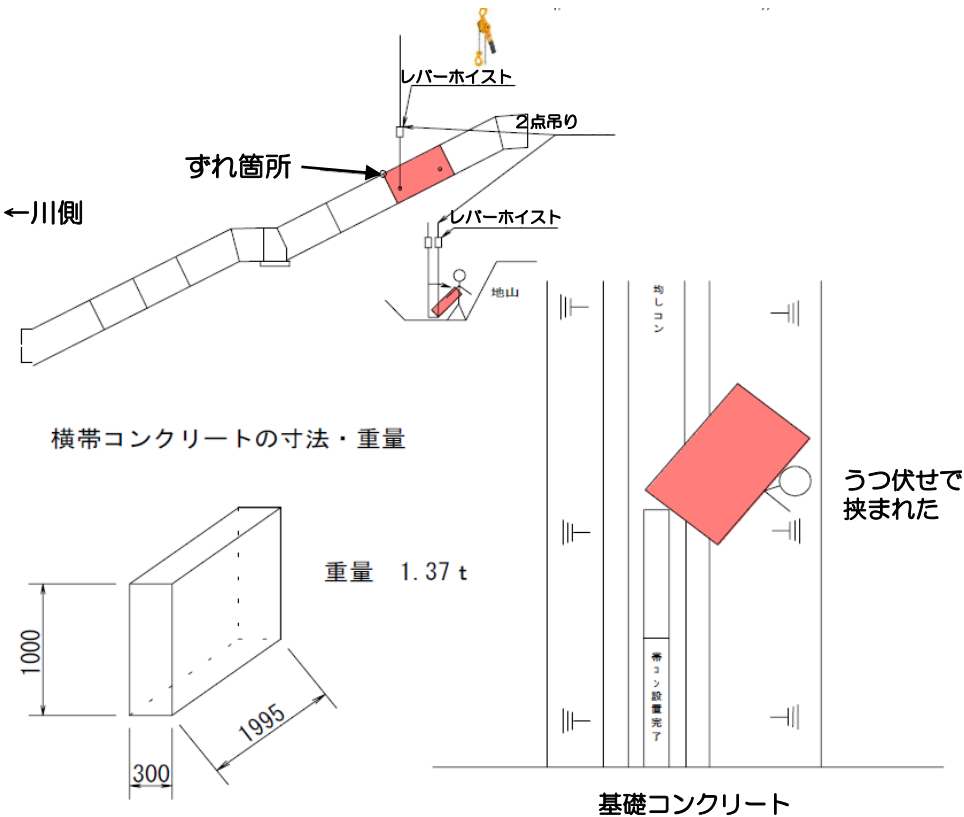
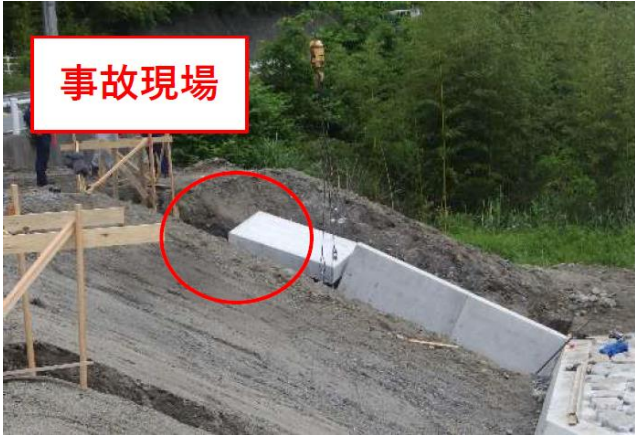
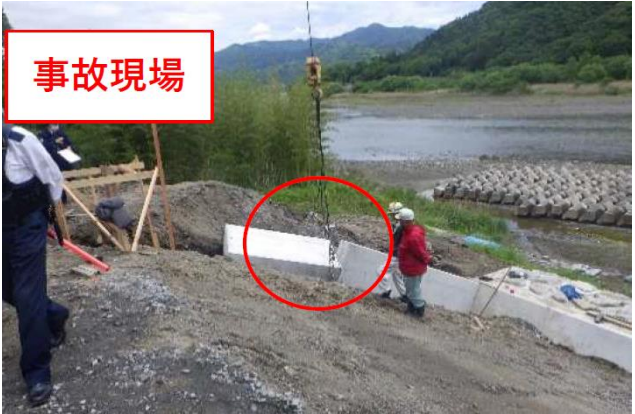
- ・堤防法面において、移動式クレーンを用いて帯コンクリートの据え付け作業中、川側方向の設置位置にズレが生じたため、川側を2点吊りして据付の微調整を行っていたところ、帯コンクリートがバランスを崩して転倒し、付近にいた作業員が帯コンクリートと地山との間に挟まれ負傷した事故。

- 本来の4点吊作業を2点吊で行うなど、作業手順が遵守されていなかった。
- 玉掛器具（レバーホイスト）に不具合が発生したことにより、作業時に正常に機能しなかった。定期点検の頻度や内容が適切でなかった。
- 玉掛作業責任者は、据付微調整の前に、吊り荷の状態や、周囲に対する安全確認が出来ておらず、玉掛器具の選定や取り扱い方法についての適切な判断がなされていなかった。
- 作業員は、作業中に玉掛器具の不具合に気付かず、適切な対処ができなかった。経験や慣れによる過信により、作業に伴うリスクを軽視していた。

- チェーンリングを使用し、玉掛けの4点吊りは設置後の安全確認を行うまで外さないこととする。据付微調整時には、4点吊作業を行い、別に設けた転倒防止器具を設置完了後、2点吊りのレバーホイストを追加し、高さ・位置の調整を実施する。
- 玉掛器具の使用マニュアルに基づいたメンテナンス計画を策定し、点検スケジュールを基に玉掛技能講習修了者による日常点検、作業前点検、月例点検を実施する。
- 据付微調整作業の前に吊り荷の状態や周囲の安全確認を行い、作業中には明確かつ適切な合図を送る。不具合の兆候を見逃さないため、据付微調整前に必ずレバーホイストの動作確認を行わせる。
- 作業中に気付いた異常や危険を見逃さず、作業員による異常の報告を促進する。吊り作業中は、元請監視員による監視を強化する。

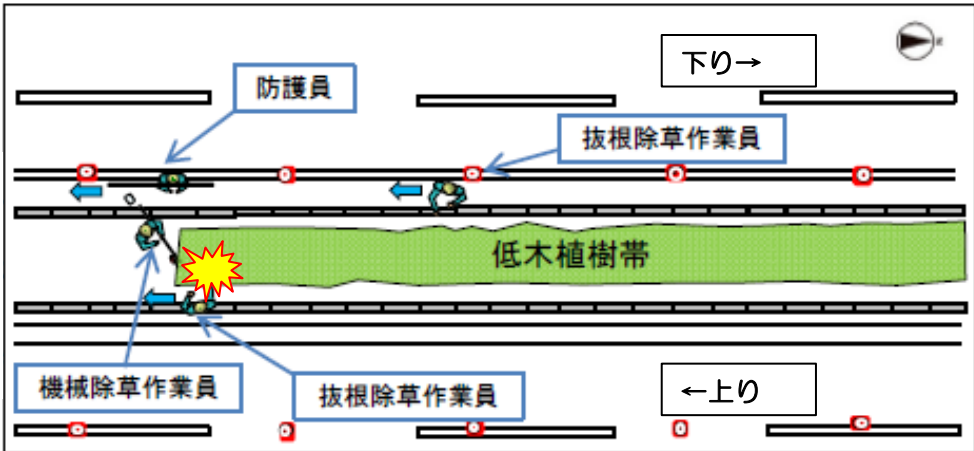
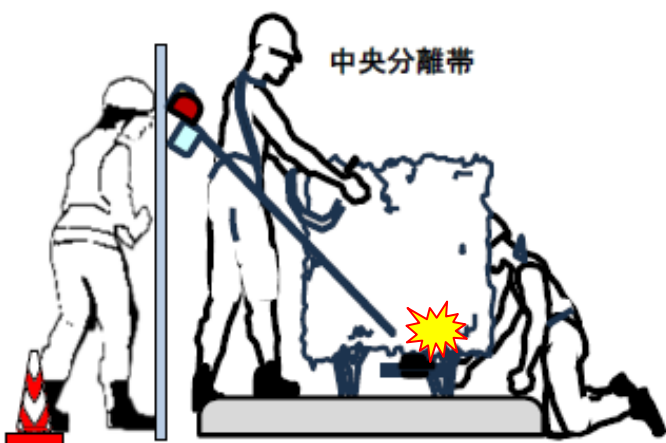
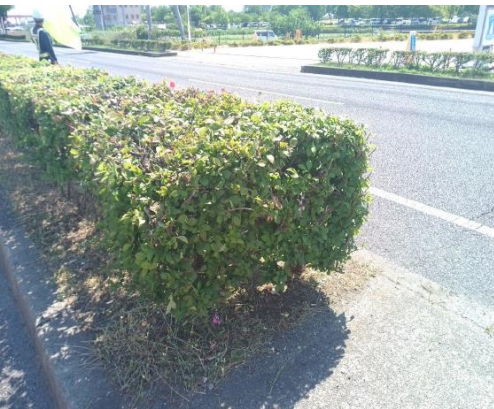
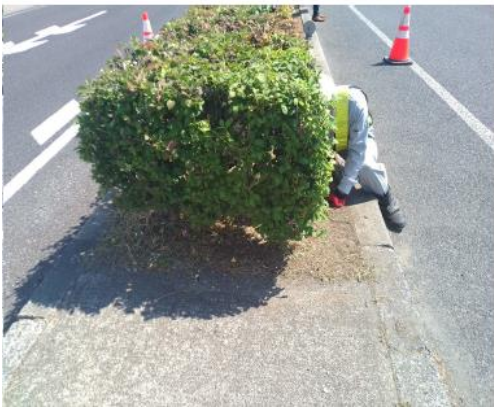
- 中央分離帯の除草剪定作業に伴い、被災者が上り線側で抜根除草をしていたところ、下り線側の植栽帯端部まで機械除草を終え、上り線側に刈り残しを見つけた機械除草作業員が、上り線側植樹帯に除草機を入れた際、被災者の手と除草機の刃が接触し、被災者の右手を負傷した事故。

- 狭い施工エリアの中で抜根除草と機械除草を同時に実施していた上、中央分離帯低木植樹帯の上下両側で同時に別の作業を実施した。
- 肩掛け式草刈り機を使用する作業員と抜根除草をする作業員（被災者）との作業間隔が5 m以上離れて作業をする取り決めがあるにも関わらず、守られていなかった。
- 作業責任者はいたが、監視員が配置されていなかった。
- 作業責任者の作業進捗具合の把握不足により、事故当時に作業員同士が接近作業になっていたにも関わらず、注意を促すことがなかった。

- 抜根除草と機械除草は、同じ施工エリア内では同時に行わないこととし、単一作業の完了を待って、次の作業に移行することとする。
- 中央分離帯や歩道緑地帯の施工においては、機械除草作業員同士の接近作業を防ぐため、作業開始のタイミングをずらし、5 m以上の間隔を確保する。
- 機械除草を伴う施工箇所では、機械除草作業員の後方に監視員を配置し、作業員の接近作業や不安全行動を防止する。
- 作業責任者は現場全体の危険個所を重点的に監視し、危険行動を発見した場合、直ちに作業員に対して是正指示を行う。
