# 工事事故 事例集

令和３年４月から令和４年３月までに発生した事故の事例を発生形態別に分類した事例集です。

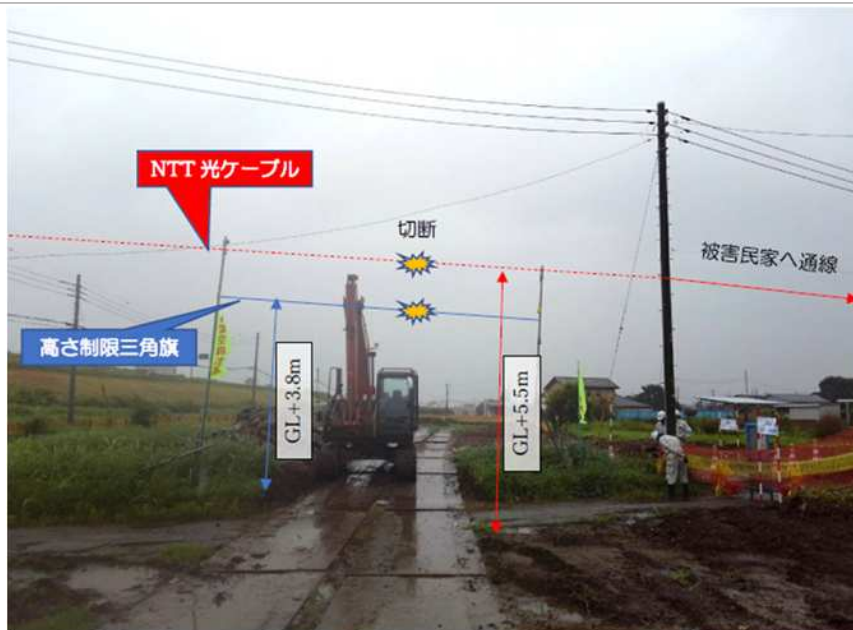
- ・バックホウ（0.45m<sup>3</sup>）を当日の作業箇所へ移動する際に、バックホウのアームを下げずに工事用道路を走行し、アームで民家への引込光ケーブル配線を切断した事故。
- ・高さ制限三角旗を架空線の直下に設置しており、高さ制限三角旗と同時に架空線を切断してしまった。
- ・架空線に対する注意喚起として“のぼり旗”を設置していたが、目立たなかった。

危険箇所の周知はしたが、オペレータが新規入場者で危険等の認識が不足していた。

オペレータは架空線の存在について認識が薄く、移動時に重機足元（敷鉄板等）が気になり架空線を見ていなかった。また、バックホウのアームを下げずに走行した。

高さ制限三角旗の設置が架空線の直下で、架空線と同時に切断してしまい事故回避できなかった。

架空線注意のぼり旗が目立たなかった。

新規入場者には元請職員同行の元、現場内の危険箇所を周知し、事故の危険性を共有する。

点在する架空線（4箇所）を境に施工工区を5工区に区別し、架空線あり区間前後の工事用道路上にカラーコーンを設置し、カラーコーンを移動させないと重機が通行出来ないよう措置を講じ事故防止を図る。カラーコーン設置においては、土砂搬入や地盤改良など関連工種の施工状況を勘案し、適正に配置する。

高さ制限三角旗は、架空線の前後10mの位置に設置し、オペレータへ分かり易く表示する。

架空線注意のぼり旗は工事用通路の両端（極力間隔を狭める）に設置する。

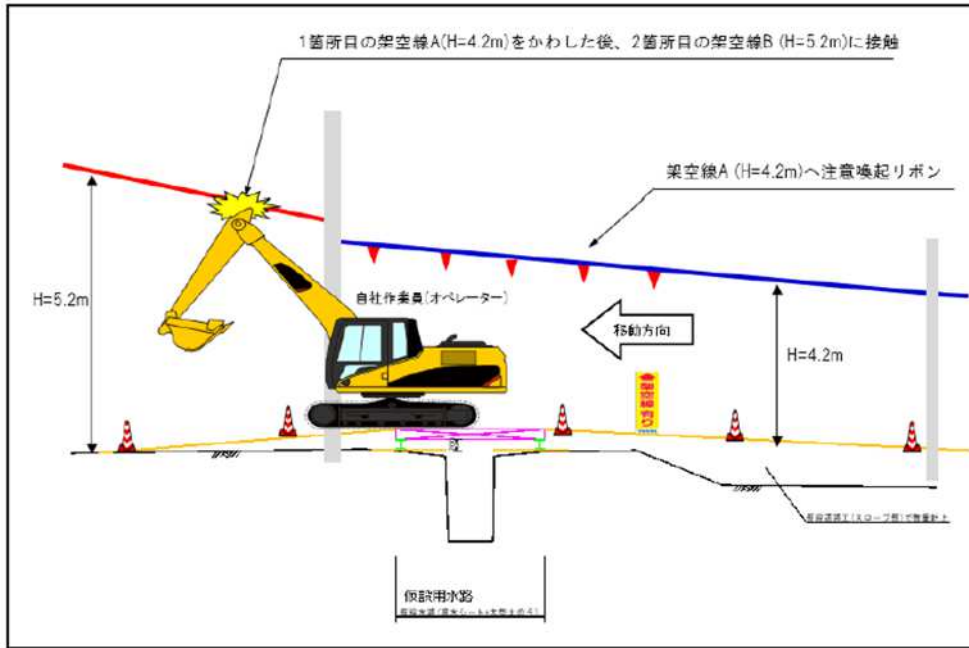
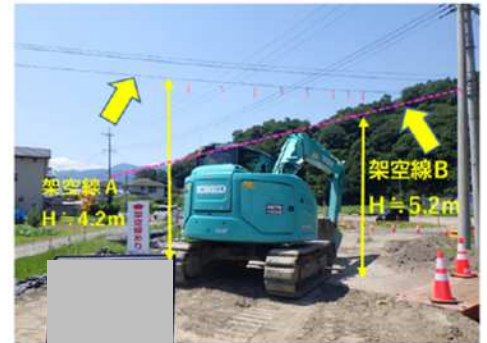
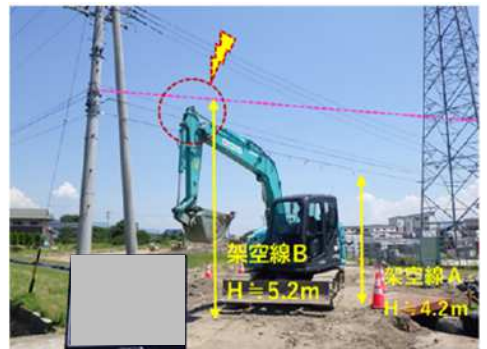
- ・ 工事用道路を利用し、バックホウを当日作業場所まで移動していたところ、上空を横断する架空線A (H=4.2m) をバックホウのアームを下げて回避した後に、バックホウのアームを上げてしまい、約7m先の上空で横断する架空線B (H=5.2m) をアーム部分で接触し架空線を切断した事故。

切断した架空線Bには目印が設置されていなかった。  
重機の移動作業前に架空線B(H=5.2m)の目印を設置するべきであった。

新規入場者教育、作業手順教育、日々の打合せ及び朝礼時教育とともに現地注意喚起看板により「アーム・荷台は下げて移動」を徹底していたがオペレーターが、重機移動中にうっかりアームを上げてしまった。

- ・ 架空線Bに目印を設置する。
- ・ 架空線防護管を設置する。
- ・ 「架空線注意」注意喚起看板・のぼり旗の追加配置をする。

- ・ 作業所ルール「アーム・荷台は下げて移動」を再度徹底する。

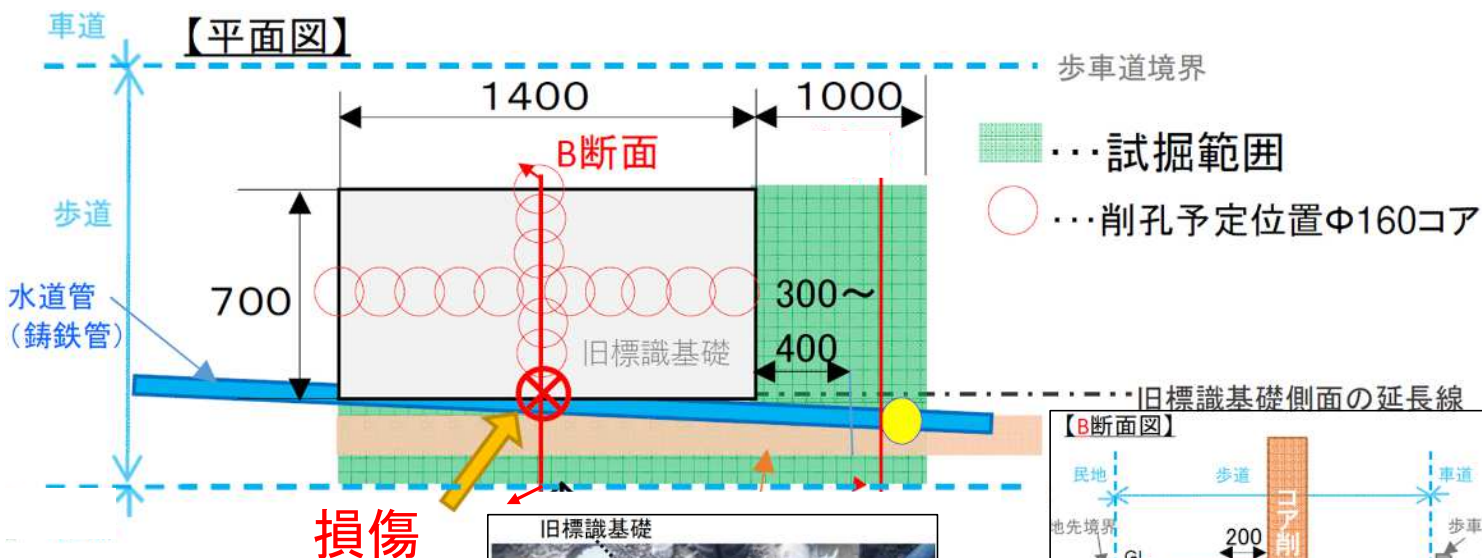
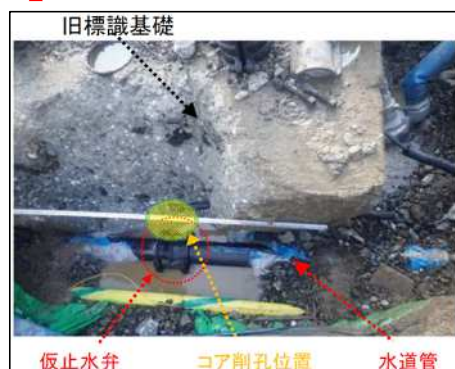
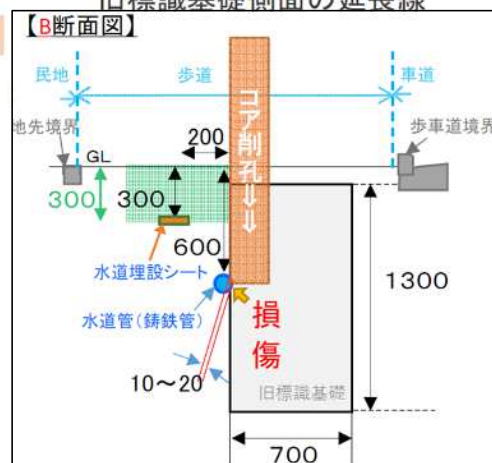
### 【平面図】

- 旧標識基礎撤去のためのコア抜き作業中に、基礎に取り込まれていた埋設管路（水道管）を損傷した事故。

- 埋設管路が標識基礎内に入り込んでいるとは思わず、施工してしまった。
- 埋設管路の位置（場所・深さ）を確認をせずに、ボーリングマシン削孔による工法を選定・計画し施工してしまった。
- 標識基礎撤去工について、当初の移設計画を前提とした事前の試掘は行っていた。その後現場条件により、撤去計画が変更となったが、その際必要な範囲の試掘を実施していなかった。
- 埋設管路本体の全体露出を確認せずに、埋設シート位置直下に管が存在しているものと判断してしまった。

- 標識基礎内に埋設物が入り込んでいる事も想定し、確実に事前試掘を行い埋設管の位置（場所・深さ・離れ）を目視確認する。
- 埋設物と構造物が近接する場所においては、占用企業及び監督職員が立会いの上、埋設管の位置（場所・深さ・離れ）を確認した上で施工を行う。
- 計画の変更があった際は速やかに発注者と協議し、再度事前に試掘を行った上で施工方法を検討する。
- 埋設物が近接している場合は、埋設管路を完全露出するように元請が指示する。指示漏れがないよう、作業計画・KY用紙・埋設物チェックシート・作業手順書に埋設物損傷防止項目を追記し、2重・3重のチェックとする。

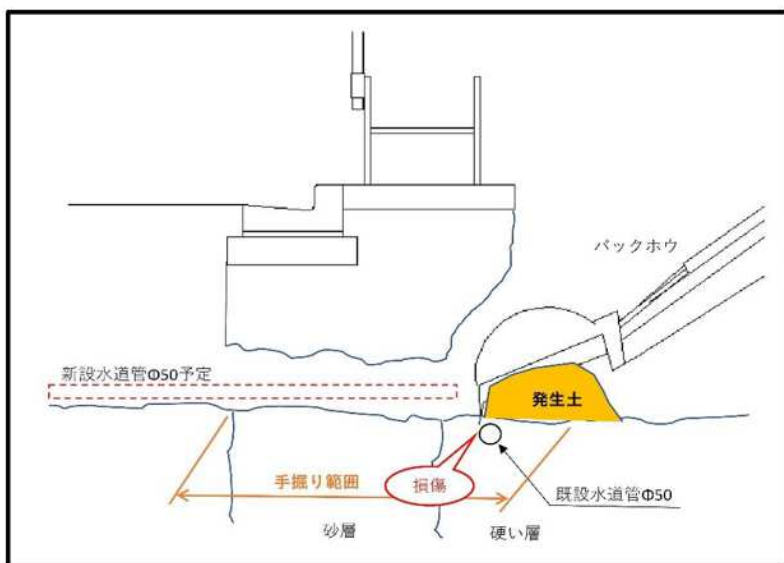
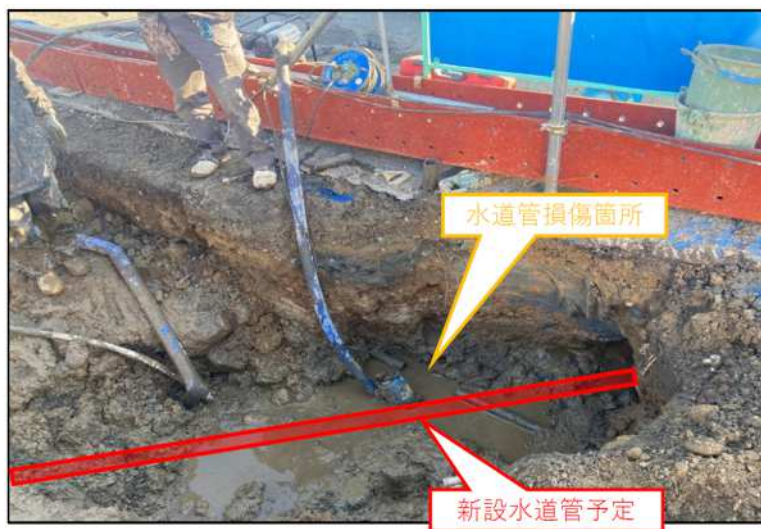
事故詳細図

- ・水道管の移設工事中、既存水道管をバックホウの爪で破損し隣接する工場への水道供給が止まった事故。

施工計画書では埋設管を確認できるまでは人力掘削行う手順となっており、KY活動でも確認していたがバックホウを使用してしまった。

元請職員がスプレーで埋設物表示をしていたが作業員に対する表示・周知が足りなかった。

- ・元請職員は埋設物近接箇所にて常駐し、バックホウを使用していないかを監視する。

- ・元請職員は埋設物近接箇所の掘削前にスプレーによるマーキングを行い、加えて木杭による埋設物表示も行う。また現地KYを実施し周知を高める。

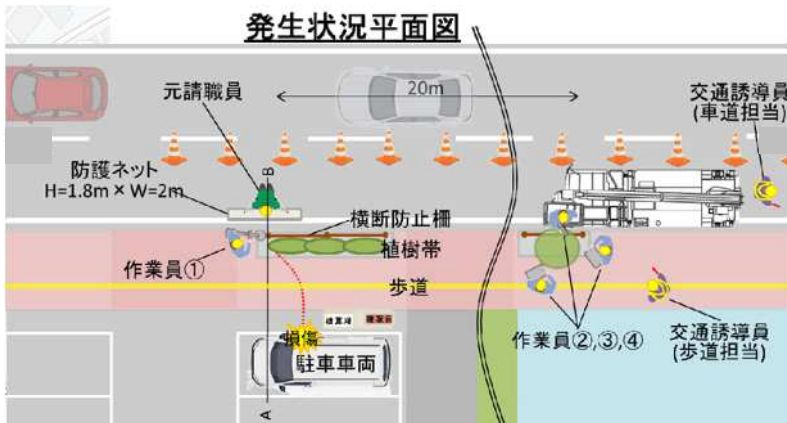
発生状況平面図

- ・植樹帯の除草作業中に、飛び石で一般車両の窓ガラスを破損したもの。

- 防護ネットが車道側のみの配置になっており、歩道側の防護が考慮されていなかった。
- 回転式肩掛式の草刈り機による飛び石の考慮がされていなかった。

防護ネットは2方向以上に設置する。

草刈り機（回転式とバリカン式）の使い分けを施工計画書、作業手順書に明記する。

住居連担地域の歩道ではバリカン式の使用を基本とし、それ以外の地域では回転式の使用を基本とする。

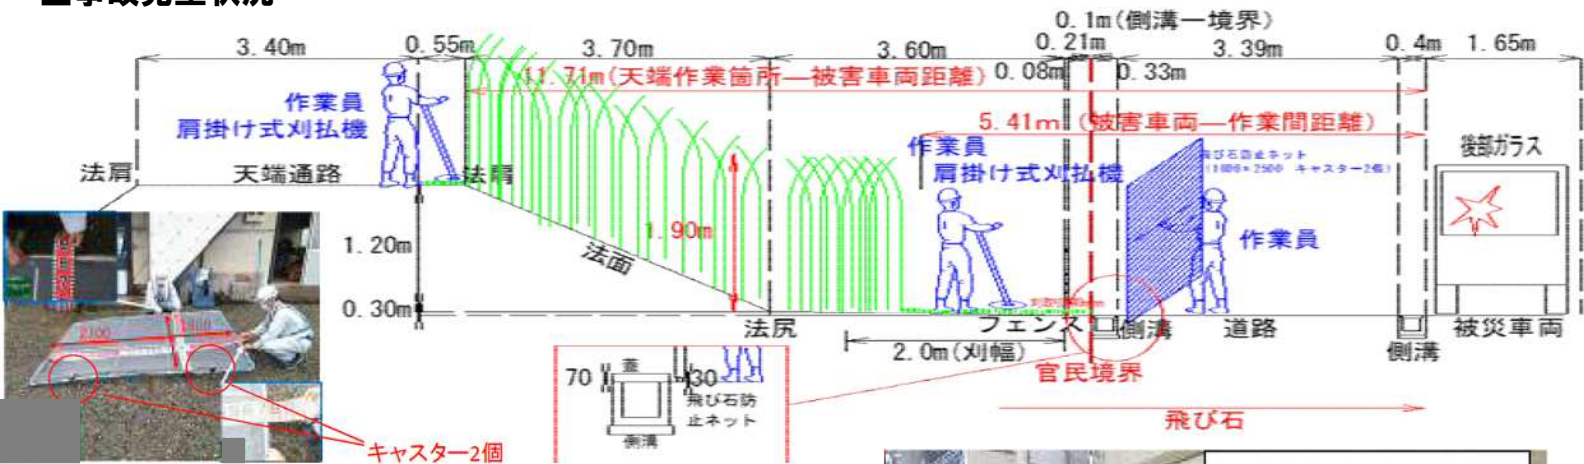
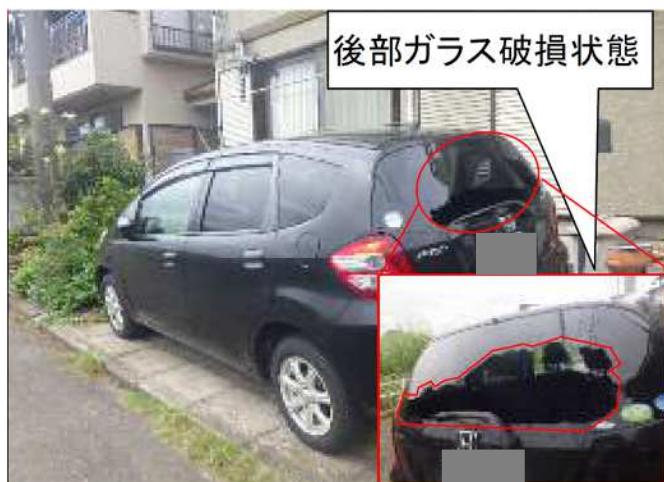
- ・川裏の除草作業を行っていたところ、飛び石により駐車中の一般車両の窓ガラスを破損したもの。

- 施工箇所の勘違いにより予定箇所と違う場所の施工を行ってしまった。
- 飛び石等飛散防止措置が必要な範囲の周知ができていなかった。
- 飛び石等飛散防止措置が必要な範囲での施工方法、機種の選定の周知ができていなかった。

KY時に飛び石等飛散防止措置の必要な箇所の有無を確認し、『有』の場合はハザードマップを使用し、詳細な手順について打合せを行う。

飛び石等飛散防止措置が必要な範囲には『飛び石防止ネット、上下刃逆回転式』の使用を記載したカラーコーンを起点・中間・終点に設置する。

飛び石等飛散防止措置が必要な範囲以外の場所でも肩掛け式の草刈り機を使用する場合は、通常の回転式の刈刃は使用せず、全箇所『上下刃逆回転式』とする。

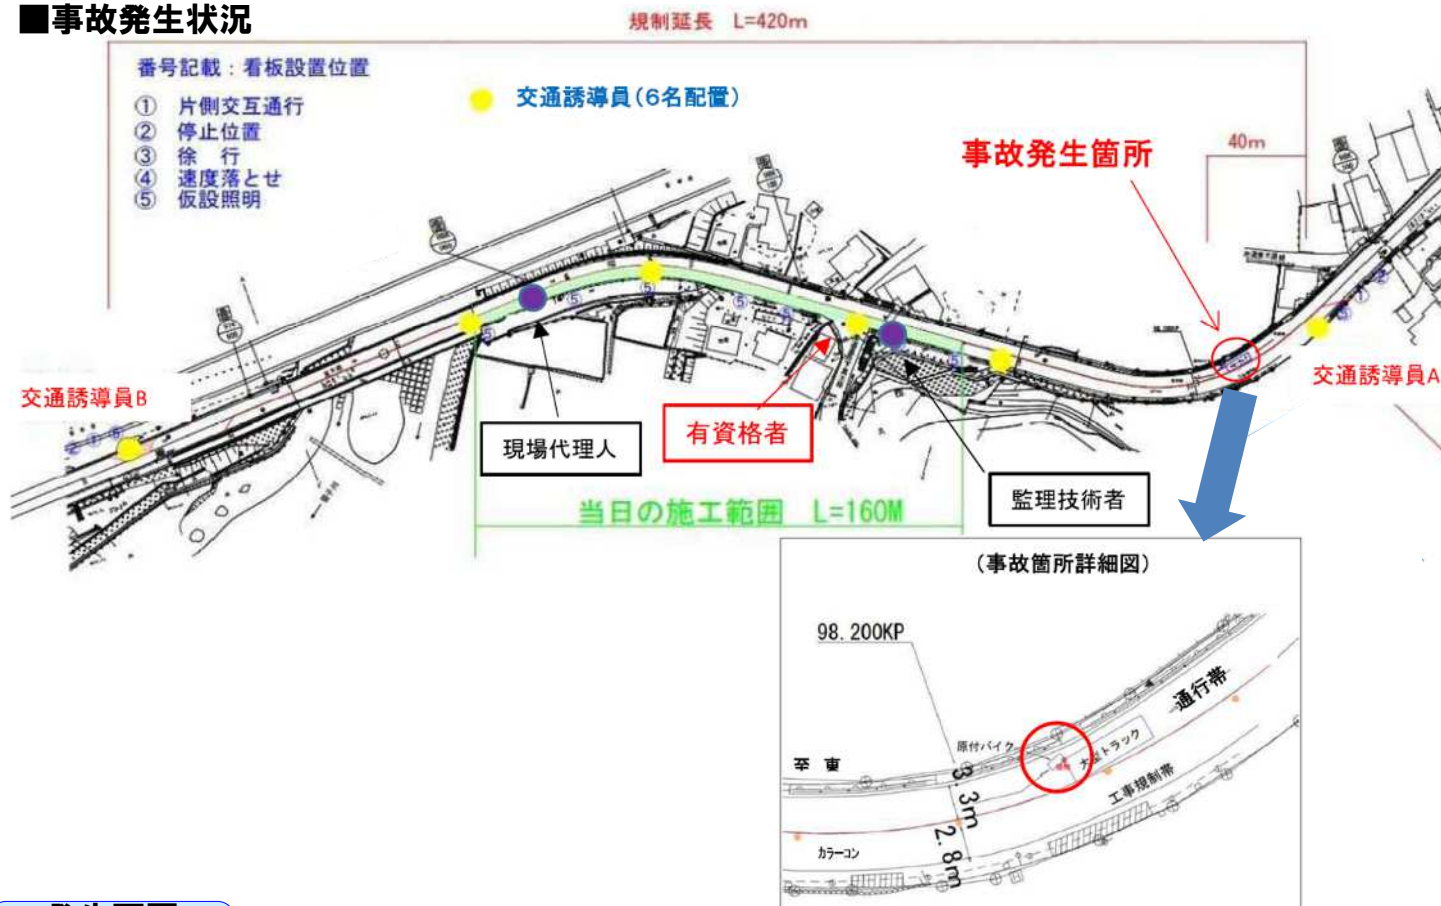
- ・片側交互通行規制を行っている際に、工事用信号を青から赤に切り替え忘れたことにより、両方向が青信号となってしまう大型トラックと原付バイクが接触、原付バイク運転手が転倒し負傷したものの。

- 信号を青から赤に切り替えるべきところ、切り替えるのを忘れたため「青-青」表示の状況が発生してしまった。
- 信号切り替え後の確認動作が作業手順書に明確に定められていなかった。
- 不測の事態が発生した際に臨機の措置を行う役割を担う中間地点の交通誘導員について、見通しの悪い道路線形を踏まえた適切な位置に配置されておらず死角が生じていた。
- 受注者が警備会社作成の作業手順書を把握しておらず、工事現場に即した作業手順書になっていなかった。
- 信号操作ミスのヒューマンエラーに対する危険抽出が不足していた。

- 「青-青」表示の状況が生じないように自動制御する機能を有する工事用信号機を使用する。
- 作業手順書に信号切り替え後の確認動作（目視確認、指差し呼称、他の誘導員に伝達）及び全交通誘導員が常に規制帯内の状況把握を行い、臨機の措置対応を行うことを明確に記載する。
- 中間地点の交通誘導員について、元請けが、現場条件に即した、死角が生じない適切な配置になるように、交通誘導員配置図を作成し、工事関係者に共有する。
- 現場特有の条件（見通しが悪い、交差点がある等）に即した内容となるよう作業手順書の作成について受注者による指導を徹底する。
- ・ヒヤリハットが発生した場合は、日々の作業終了時のミーティングで受注者、関係者で共有するとともに、原因究明、再発防止策を整理し、ヒューマンエラーの発生傾向と対策のノウハウを蓄積する。
- ・上記で整理した再発防止策を作業手順書に反映し、作業手順書の更新内容を関係者に周知徹底する。

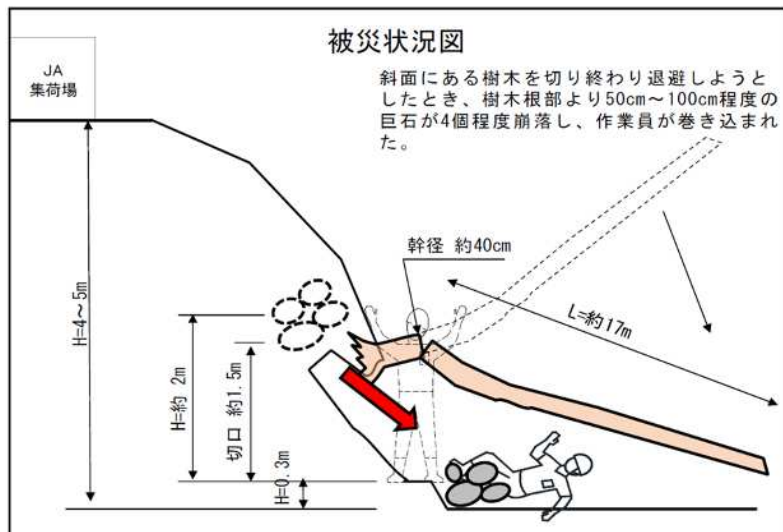
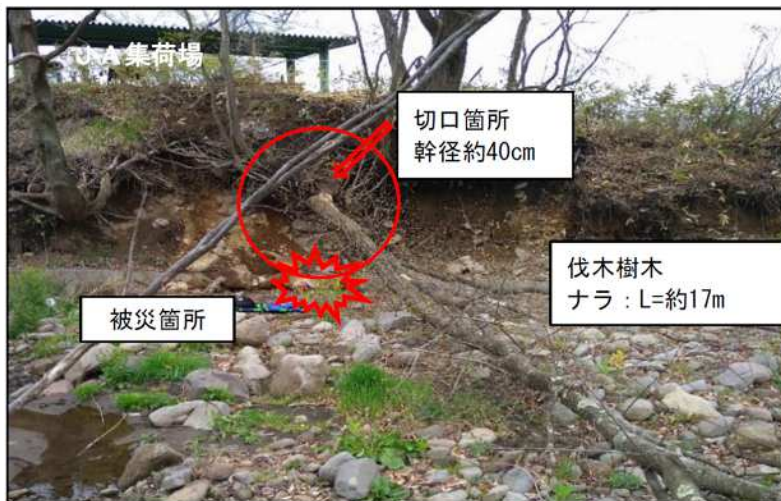
- 伐採工2名にて建設発生土の受入予定地の伐採作業を行っていたが、斜面の樹木をチェーンソーにて伐採し退避しようとした際、樹木根部の巨石が4個程度、約2mに高さから崩落して作業員を巻き込み被災した事故。

- 法面が崩れる恐れがある場所での作業だったが、事前の調査・記録（作業計画）が不十分であった。また作業員への確実な周知（注意喚起）も不十分であった。
- 作業員に危険が及ぶ可能性があった場所だったが、重機を使用しなかった。
- 無理な体勢での作業だった。  
（チェーンソーを肩より上げた作業。退避しにくい場所での作業。）

- 作業責任者は、事前に伐採箇所の地表面及び周囲を確認し、転石等の支障物や傾斜、段差がなく速やかに退避できる状況か確認する。（事前現地確認後の作業計画書作成の徹底）  
なお、退避場所は伐倒方向の反対側の斜面上方で伐倒木から3m以上とする。
- 作業足場の確保や退避場所が確保できない場合は、重機による伐倒や、足場を整地してから伐倒とする。  
重機作業が可能であれば事前に樹木をゆすり状態を確認する。（浮石の除去や不意の倒木に有効。）
- 肩より高い位置での伐採はしない。  
（肩より高くなる場合は、重機の併用やロリップの使用、又は作業足場を整地してできるか検討する。）

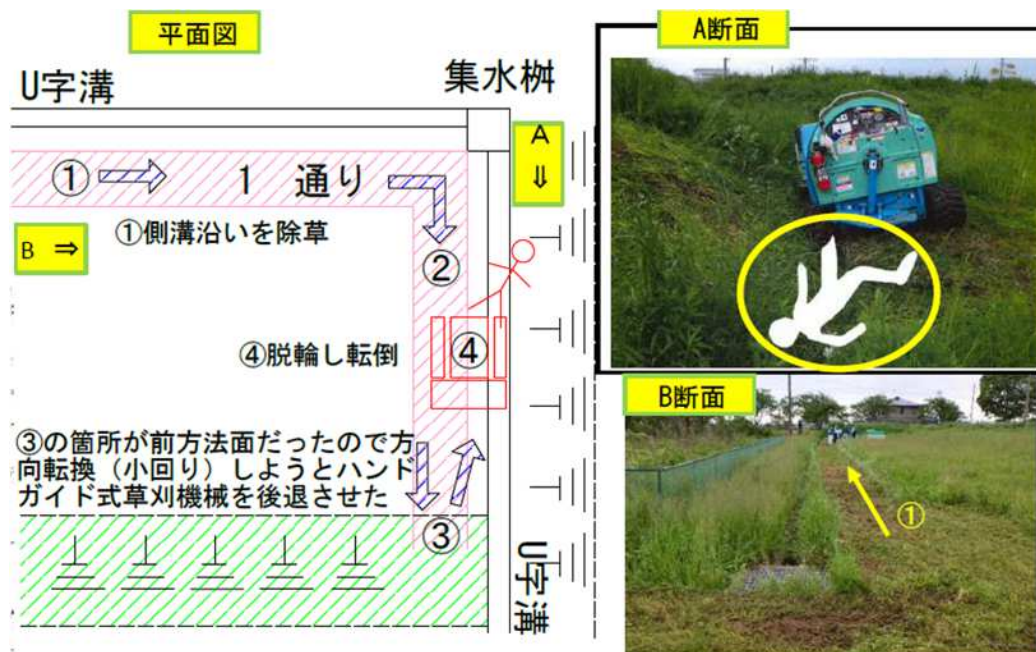
- ・ 除草作業中、ハンドガイド式草刈機械を方向転換させようとした際、左キャタピラーが側溝 (H400×W400) に落ち、その反動で作業員が後ろに投げ出され転倒し、左足（膝から下）をハンドガイド式草刈機械に乗り上げられた事故。

- 当該区域に側溝があることを認識し、KY時にも気をつける事を確認していたが、小構造物ということで側溝を危険箇所と認識していなかった。
- 当該箇所では、肩掛け式草刈機械による集水樹周りの先行草刈をしていたが、側溝周りについては先行刈りをしておらず、カラーコーンやテープによる目印も設置していなかった。
- 当該箇所の除草手順については平場部を除草してから法面部を縦断方向に仕上げていく手順とした。法下部で小回りしようとした際、側溝周辺部分への方向転換時の後方確認不足となった。

- 1) 側溝を危険箇所として位置付けて、作業計画書に必要な対策を明記する。
- 2) 朝礼時のKY活動の際、作業員全員で危険箇所を発言、全員で現場踏査を実施し、全員が作業内容を把握したことを確認することにより、事故の再発防止の徹底を図る。
- 側溝部においては、カラーコーン・テープあるいはポール (2m赤白) により目印を設置し、構造物への離隔の確保を徹底する。
- ハンドガイド式草刈機械作業によるリスクアセスメントとして、現場代理人が関係作業員へ再度安全教育を実施する (操作講習による安全運転の徹底、周囲の確認)。
- 1) 危険箇所は速度3.0km/h (ゆっくり歩行) 以下とする。  
(取扱説明書によると最速は前進～6.5km/h、後進～4.5km/h)
- 2) 方向転換時は先にキロ杭・標識・工作物及び危険箇所の有無の確認を徹底する。

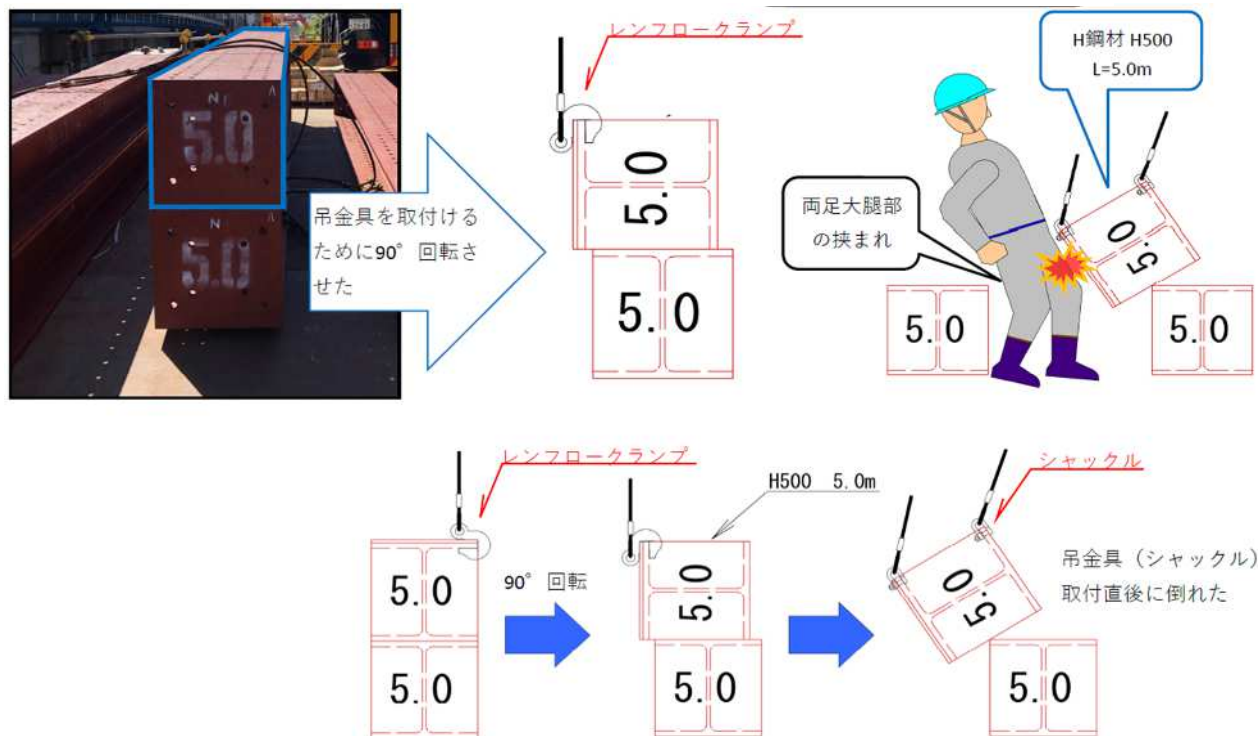
- ・ レンフローランプで腹起し材を90°回転させ、吊金具（シャックル）を取付けた直後、腹起し材が被災者側に倒れ、倒れた鋼材と隣の鋼材との間に大腿部が挟まれた事故。

- 鋼材を重ねた状態で作業をしてしまった。
- 作業員が退避出来るスペースがない状況で作業をしてしまった。
- 鋼材地組・回転作業時におけるリスク要因の抽出が不足していた。

- ・ 鋼材を重ねた状態での地組・回転作業は禁止とし、必ず地上面で行う。

- ・ 地組・回転作業時は1.5mの退避スペースを必ず確保する。

- ・ 作業手順書に新たに抽出したリスク要因とその対策を追記し、その手順書を用いて作業員へ鋼材地組・回転作業手順を再教育する。
- ・ クレーン・玉掛作業時における事件事例を用いた安全再教育の実施。
- ・ 上記内容を作業再開時に作業員へ教育し、教育理解度テストを実施する。

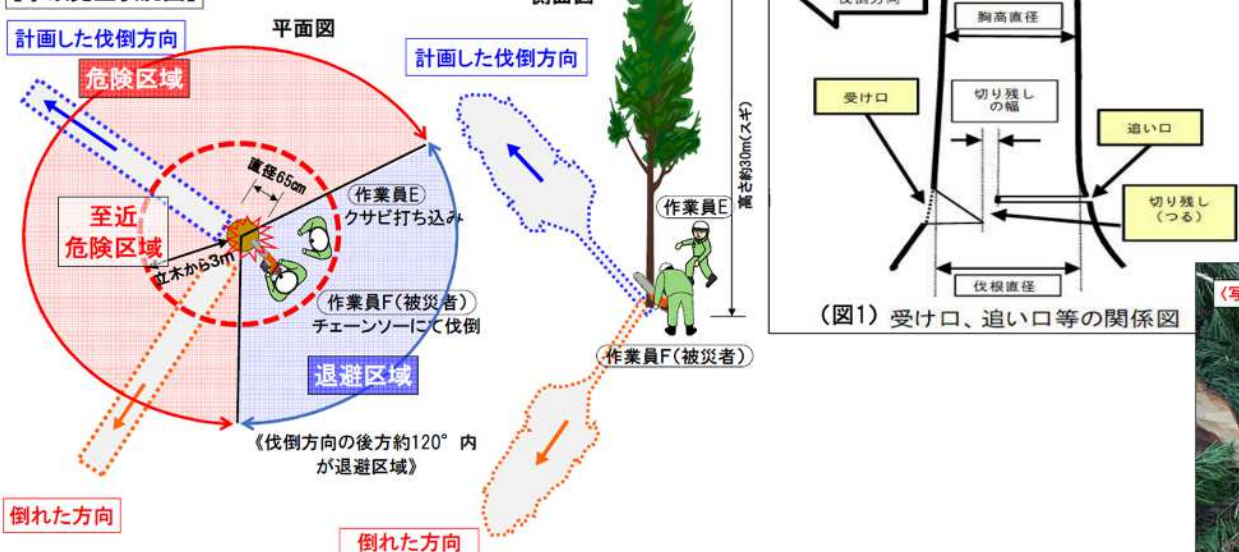
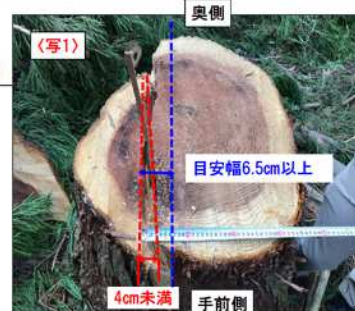
## 【事故発生状況図】

木が倒れた勢いで切り口付近が跳ね上がり、チェーンソーの回収作業をしていた作業員F（被災者）がはね飛ばされ被災した事故。

追加講習未受講者である作業員F（被災者）を現場で作業させていた。

作業手順書で伐木作業の詳細な手順及び待避方法を定めていなかった。

胸高直径20cm以上の樹木の伐採は「切り残し（つる）」を確保することが義務付けられており、つる幅の目安は受け口の先端と平行に直径の1/10程度とされている。（図1）事故のあった当該樹木は直径65cmであり、つる幅は6.5cm程度を残すべきであったが、実際は受け口の先端に対し斜めに4cm未満であった。（写1）

- 1) 作業員資格者証を元請け2人でチェックし、新規入場者の資格者証も元請け2人で二重チェックすることとした。
- 2) 元請会社は関係法令改正の情報を社内で蓄積し、随時現場社員へ周知する体制をとることとした。

- 1) 作業手順書以外に、クサビ打ち込み前にチェーンソーを引き抜くことや木が倒れ始めたら3m以上退避すること等を記載した詳細手順書を作成。
- 2) 新規入場教育・KYにおいて、伐倒作業時に計画した伐倒方向を指差喚呼し、その反対側が退避方向になることの意識付けを実施。

詳細作業手順書に記載した切り残し幅の目印付けを周知し、受け口切りと追い口切りの正確な手順を作業員に教育し、徹底させた。

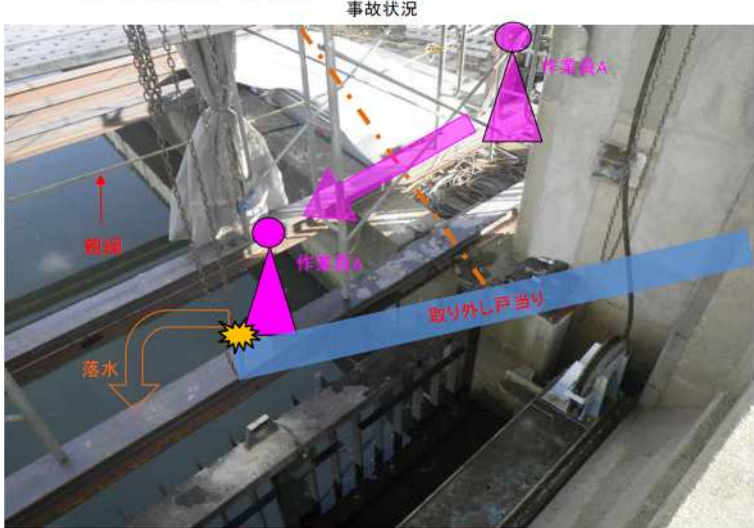
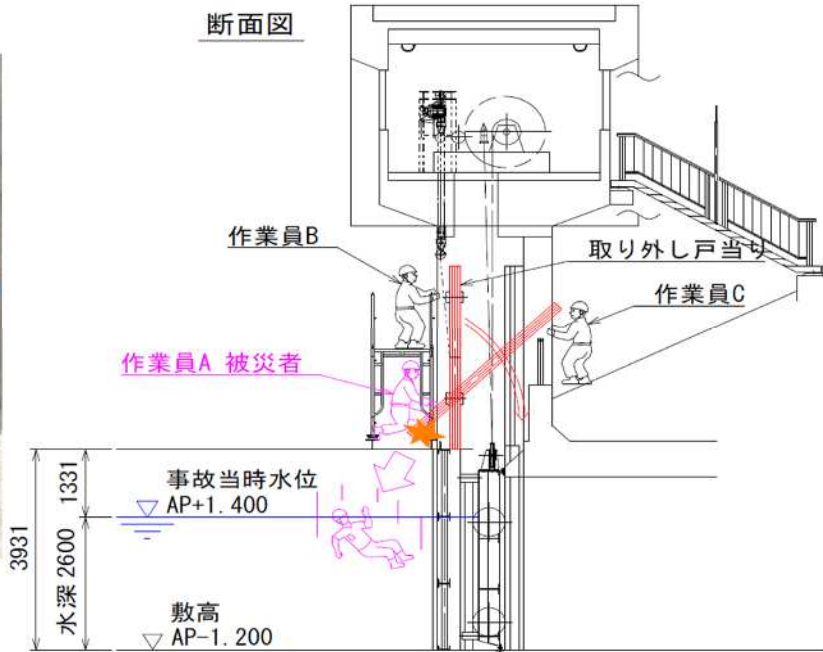
作業員Bがチェンブロックを操作し作業員Cが胸壁防護柵に当たらないよう向きを調整していた。その際取り外した戸当り下部が仮設H鋼材に引っ掛かったため、その付近で他作業をしていた作業員Aを呼び、引っ掛かりを外そうと作業員Aが力を加えた際に、戸当り中央部で目通し絞りにしていたワイヤーが弛み、戸当りが下へ抜けて作業員Aの右足甲にぶつかり、衝撃により作業員A及び戸当りが落水した事故。

- 親綱を張り、墜落制止用器具は装着していたが使用していなかった。またライフジャケットは未着用であった。
- 長尺物(3.6m : 270kg)であったが向きを変えるために吊材を組換え使用したが、1本吊り状態で取外しや組換えにより不安定になりやすく、また、目通しワイヤーのずれ止め対策が無かった。
- 施工計画書ではH鋼材に足場板を置きステージを設営してから足場を組み立て、設備の撤去作業に取り掛かるとしていたが、作業の進捗を優先させるために作業床の完成前に仮設H鋼の上に単管足場を組んだため、作業員は開口部上での不安全な状態で撤去作業を行っていた。
- OKY活動で危険ポイントが周知されていたにもかかわらず、遵守していなかった。

- 作業員には墜落制止用器具の使用を徹底させ、河川に墜落する恐れがある作業においてはライフジャケットの着用も徹底する。
- 吊荷は2点吊以上とし1本吊は禁止する。(縦吊を行う場合も2点吊)、さらに抜け止め対策として吊具は吊材がゆるんだ場合も吊具が外れない構造(クランプ等使用)とする。
- 施工計画書の手順を遵守し、作業床などの安全確保を行ってから作業を行うことを厳守する。
- 施工計画書の作業手順を変更する場合は、リスクアセスメントを行い、本社工事部、発注者の承認を得てから行うことを徹底する。
