# 国道127号のトンネル等補修工事について

関本 真太郎・開地 宣彰

関東地方整備局 千葉国道事務所 木更津出張所 (〒292-0834 千葉県木更津市潮見3-17)

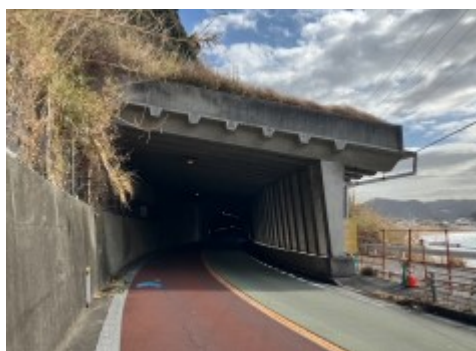
写真-1 元名ロックシェッド

2021年度点検時に環境(塩害)及び材料劣化(経年劣化)に起因すると考えられる表面コンクリートのうき及び剥離、鉄筋露出が確認され、外力による変状は見られなか

った。

当初の補修内容として、コンクリート撤去と湿式吹付による断面修復後、表面処理を行い、FRPメッシュシートを設置する施工計画であった。しかし、表面コンクリートの撤去を一部で行った結果、表面上劣化がないと想定されていた範囲まで内部のコンクリートでは劣化が進行しており、より広範囲のコンクリート撤去を行う必要が生じた。また、内部で劣化が進行している箇所については、滴水・漏水が見られたため、表面の塩害及び経年劣化により雨水等の通り道が形成され、長い年月をかけて内部まで劣化が進行したと考えられる。

当初の施工計画ではロックシェッド全体のコンクリート撤去作業完了後に断面修復を行うこととしていたが、前述のとおり、より広範囲のコンクリート撤去が必要となったことにより、構造物の強度が不足し崩壊することが懸念されたため、上り線・下り線の2通りに分割、更に起点側から奇数番目の桁・偶数番目の桁の2通りに分割し、それぞれ組み合わせた4回の施工(図-2)をコンクリート撤去と断面修復において繰り返すことで、荷重を分散させつつコンクリート撤去を行った。

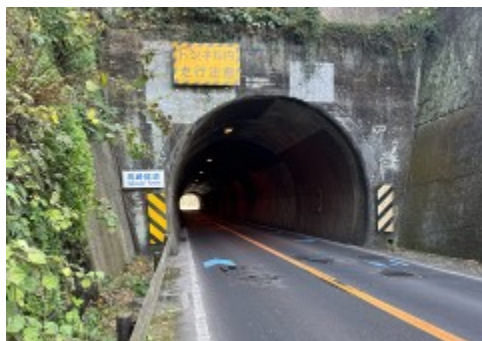
写真-2 高崎トンネル坑口(終点側)

2021年度点検時に材料劣化(施工不良)に起因すると考えられる吹付コンクリートのうき及び剥離が確認され、外力による変状は見られなかった。また、大型車接触によるFRPメッシュシート及び壁面コンクリートの損傷も確認された。

当初の補修内容として、吹付コンクリート撤去後に露出した覆工コンクリートにFRPグリッドを設置し、上から湿式吹付を行うFRPグリッド工法での補修を予定していた。しかし、吹付コンクリートの撤去を一部で行ったところ、背面の覆工コンクリートの損傷が著しく、FRPグリッドの固定が難しい箇所があった。

上記に対し、撤去深さを合わせて吹付コンクリートを撤去し、合わせた深さ以上に覆工コンクリートが劣化している箇所についてはモルタルを充填することで表面を均し、FRPグリッドの固定を可能にし、トンネルとしての耐力も得ることができた。
