# 国道4号の老朽管による陥没対応の教訓と 複数年フレームワークモデル工事の試行

後藤 和広・本住 武司

関東地方整備局 大宮国道事務所 春日部国道出張所 (〒344-0062 埼玉県春日部市粕壁東6-13-5)

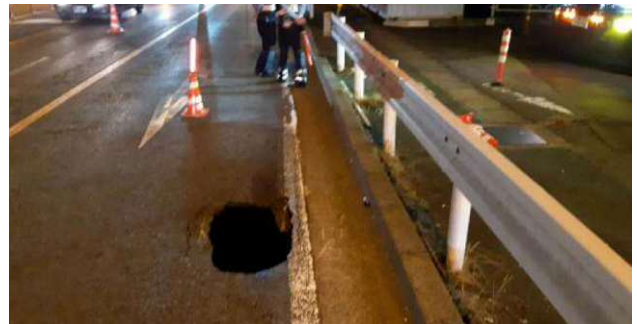
大間野交差点（図-1）では2022年、2023年、2024年と年連続で陥没事象が発生している。（写真-1、写真-2、写真-3）

写真-1 2022年6月 上り線第一車線陥没

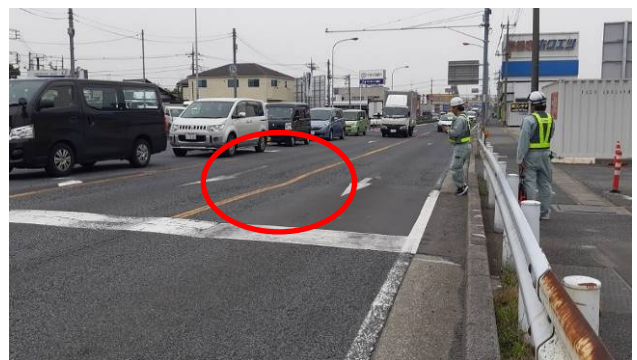
写真-2 2023年6月 上り線第一車線と第二車線の間に沈下

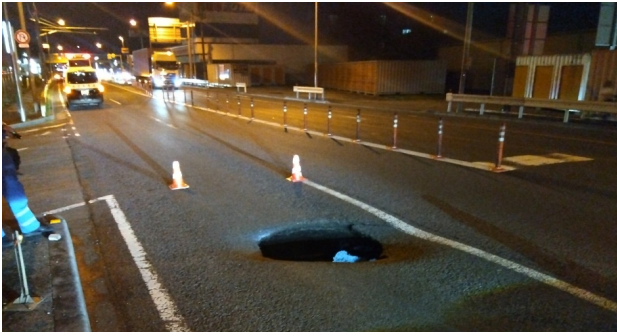
写真-3 2024年7月 下り線第一車線陥没

01:30 現地調査の結果、下り線の第1、第2走行レーン直下のみコルゲート損傷による空洞が発生していたことを確認。

09:00 損傷したコルゲートの復旧，埋戻し，舗設完了。

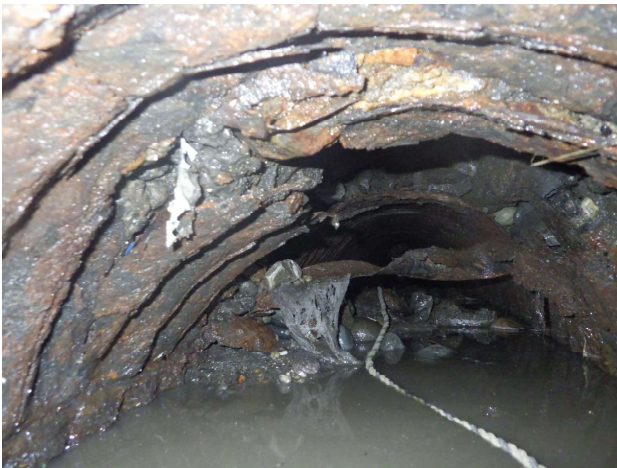
陥没の原因は約60年前に設置され、老朽化した鋼製コルゲート管の腐食（写真-4）によるものと推測される。陥没事象は毎年水位が高くなる6月、7月に発生している。

写真-4 老朽化したコルゲート管

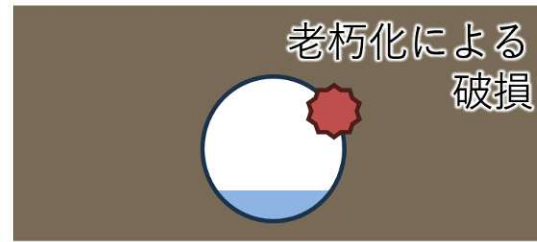
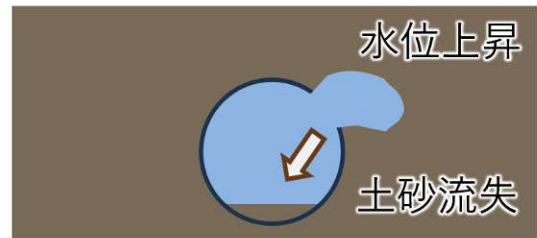
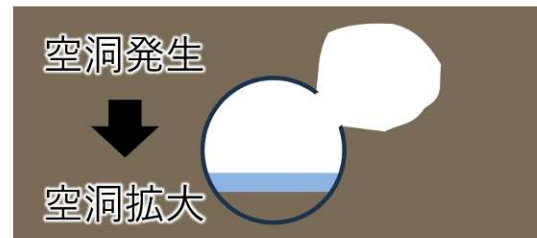
図-2 想定される路面下空洞発生のプロセス（イメージ）

想定される路面下空洞発生のプロセスの概要（イメージ）について（図-2）に示す。

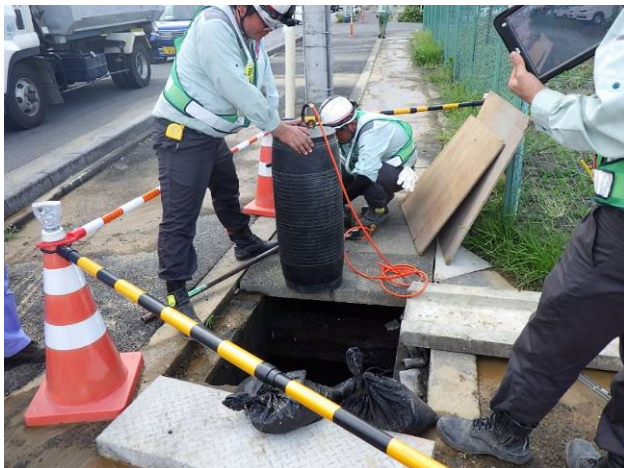
03:30 下り線の通行止めから上り線を使つての対面交通へ規制を変更、復旧作業着手。上流側からの水の勢いが強く、止水バルーン（写真-5）、バキューム車を手配するが（写真-6）、水を止めることはできず、滞水した中

写真-5 止水バルーン設置作業

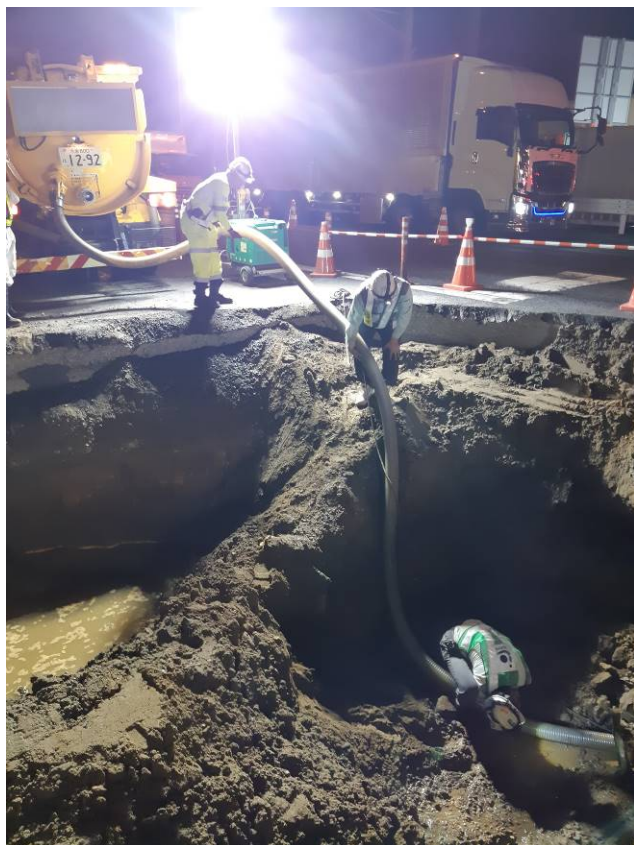
写真-6 バキューム作業

の土砂の流入が激しく、管内調査も困難である（写真-6）。また、斜交差・重交通である交差点内のため、交通規制も非常に困難である。設計時には『維持管理のしやすさ』についても十分な検討が必要がある。

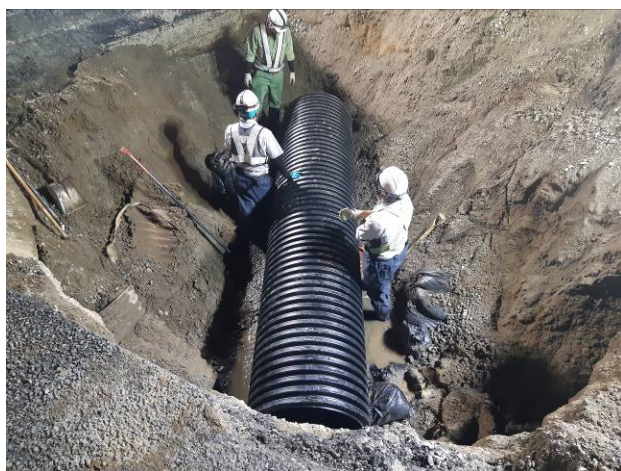
写真-7 管布設作業

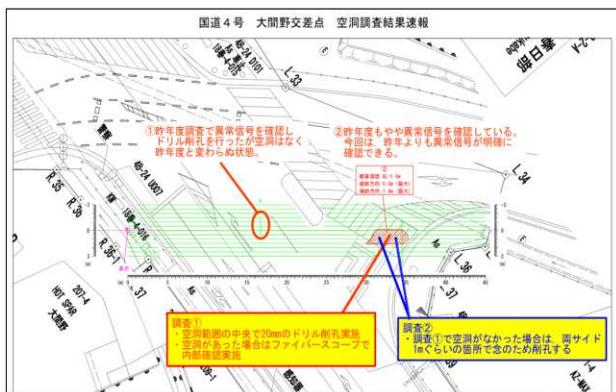
2日間で管理区間全線を1周するルートとなっており、大間野交差点についても2日に1度巡回していたが、異常の発見および予見はできなかった。また、陥没事象が発生する前月の2024年6月時点の路面空洞化調査(図-5)では、一部の歩道よりの箇所で空洞が確認されたため、対策を行ったものの、今回の事象は異なる箇所で発生した。このように、陥没が発生した箇所で、あらかじめ異常を把握することが非常に難しい状況にある。

図-5 2025年6月 大間野交差点 空洞調査結果速報
