伝承！挑戦！まちごとハザードマップ

(発表者) 山口 雄大

関東地方整備局 常陸河川国道事務所 流域治水課 (〒310-0851 茨城県水戸市千波町1962-2)

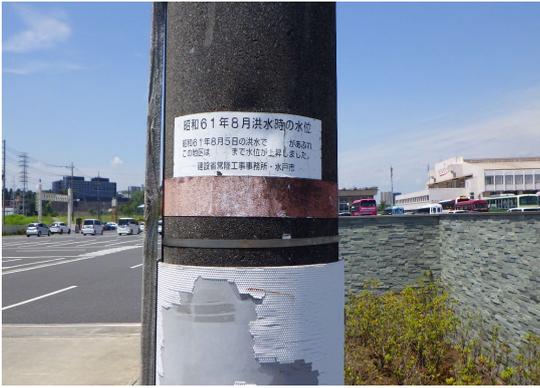
図2.令和6年7月時の表示状況

既設箇所の洪水痕跡表示について、現状は表示のテープ部分は色素が落ちており、視認しにくくなっていた。また、テープを説明する看板については、文字がかすれており、赤字の部分については完全に消えている状況であったため、住民たちには表示の意味が伝わらない状況であった。

- ・平成8年に設置した昭和61年洪水の痕跡表示については経年劣化により人に伝わりにくい状況。
- ・設置した箇所の洪水痕跡表示の一部の紛失及び、表示されていた電柱自体も撤去されている箇所があった。
- ・表示を取り替える際に昭和61年の洪水痕跡表示を新規の想定浸水深のどちらにするか。
- ・継続的に伝えていくためにはどのようにすべきか。
- ・過去の洪水等を踏まえて、新規設置箇所についてどのようにすべきか。

が必要だと学ぶことができた。また、課題における表示については、既設箇所については次世代へ過去の災害を伝えたい先人の想いをつなげるために昭和61年の洪水痕跡での表示改修方針に決定した。

既設表示についての取り組みでは、改修を主に行った。昭和61年洪水の痕跡水位表示については設置箇所数が多く、全箇所改修後に住民に視認されにくい箇所があると考えたため、改修箇所については周辺状況、人の通行量及び視認性のしやすさを考慮した箇所を定めその場所を重点的に改修することに決定した。それ以外の箇所については現状のまま維持ということにした。

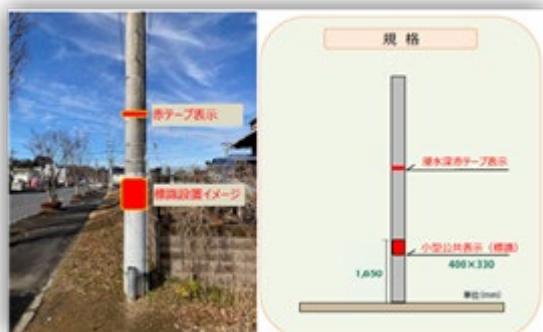
図5. 改修時の看板設置位置

表示の位置によっては視認しにくくなるため、新規設置の看板位置(図5)のように人から視認しやすい高さに設置を行った。図5では水位表示の高さ関係なく、視認されるように工夫して設置を行った。

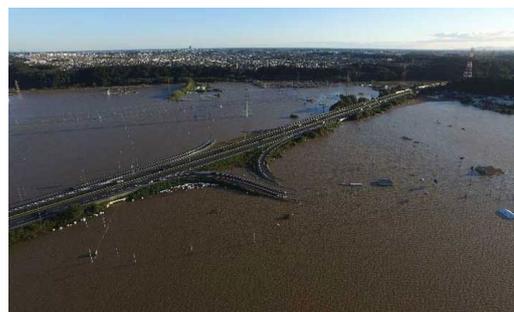
図8. 令和元年洪水時の水戸北スマートIC
令和元年洪水時の写真を見て、ボックス橋台の上の方

までに浸水していることがわかる。

設置条件により、ペイントのみでの設置になっている。

表示設置箇所については多くの人に視認されることが考えられるが設置箇所の通行量は自動車が多いため、線だけのペイントだと視認しにくい。

そのため、橋台の洪水痕跡水位から下をペイントする案で検討し、決定した。

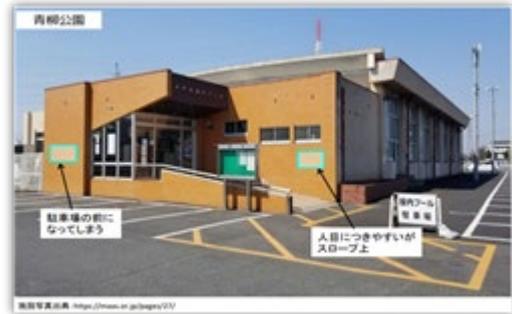
図10. 屋内プール場 設置箇所候補箇所の検討（案）

那珂川左岸側12.5k付近にある運動施設のアリーナ及び屋内プールに実績浸水深を設置の入り口付近に実績浸水深設置を検討した。選択した理由としては令和元年台風時に堤防高間際まで水位が上昇したからである。

また昭和61年洪水時には浸水があり過去の被害を傳承していくためにも設置するべきと考えた。
