# 甲府河川国道事務所管内における 橋梁補修工事の現状と今後の対応について

平成26年より道路管理者はすべての橋梁、トンネル等道路施設について5年に1度、近接目視による定期点検を実施することとなっている。昨年度までに診断判定を受けた橋梁については、損傷結果に基づき、橋梁補修工事や設計業務の発注を行っている。本稿は甲府河川国道事務所における橋梁補修工事の現状及び今後の対応について紹介する。

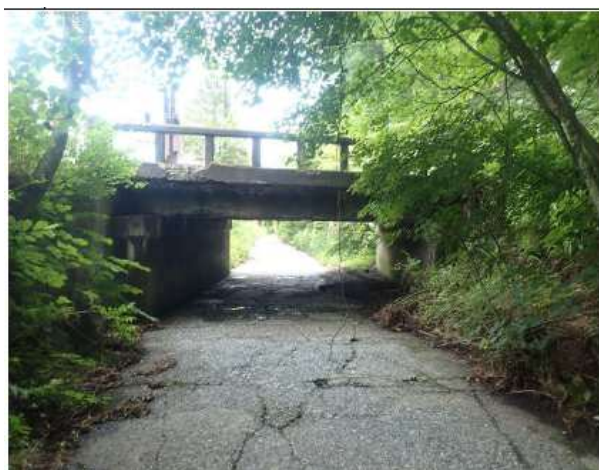
写真-2 側面全景

本橋は山中湖にある、供用後70年を経過した「単純RC T桁橋」になる。前回点検は2023年で、その前の定期点検でも健全度Ⅲとなっている。（写真-2）

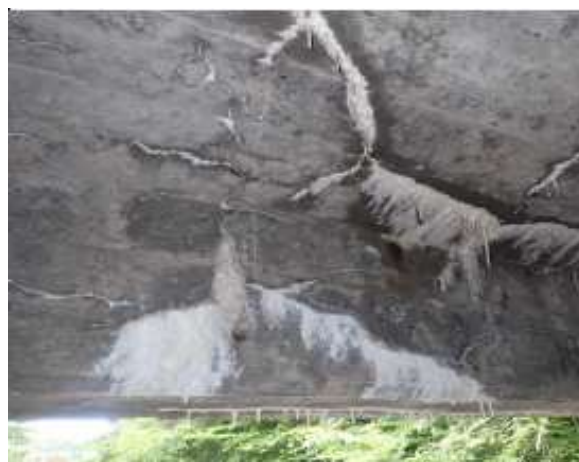
ひび割れの原因は交通の繰り返し荷重によって生じたものと考えられる。また、ひび割れに凍結防止剤を含んだ水分が浸透して遊離石灰も確認された。（写真-3）

写真-3 主桁のひび割れ、遊離石灰

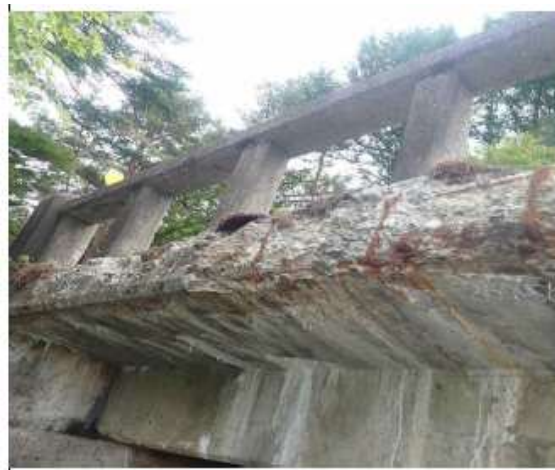
富士吉田地区は冬季に山梨県内で凍結防止剤（ナトリウム等塩化物）を他より大量に散布することが多く、橋面からの塩分を含んだ水分が飛散し水分がひび割れから浸透することによる内部鉄筋の腐食膨張により生じたと考えられる。（写真-4）

写真-4 剥離・鉄筋露出

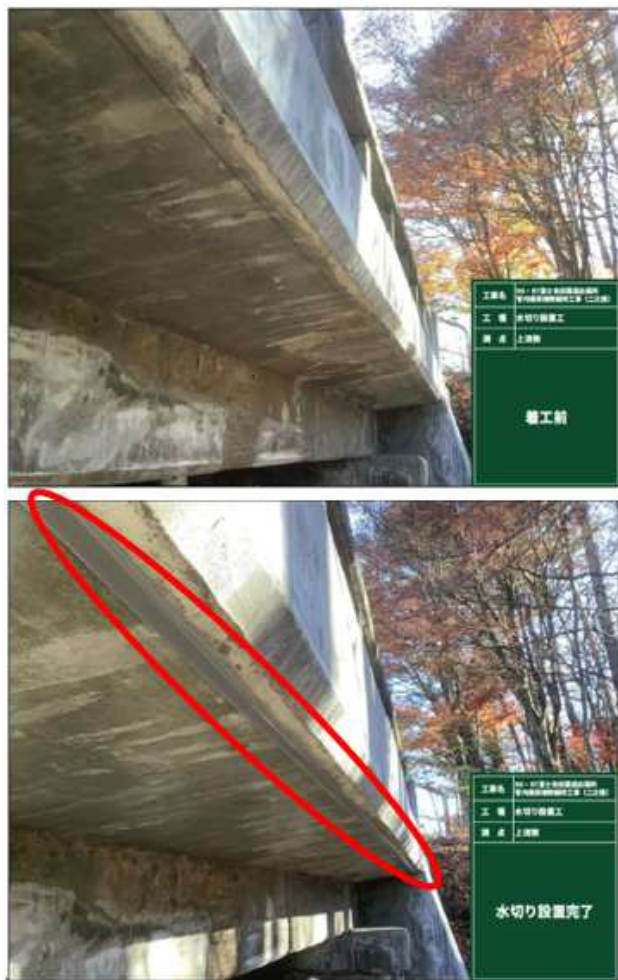
写真-5 水切り設置状況

このようなことから単に、補修するだけでなく要因の除去も踏まえた補修とした。塩分の浸透防止を目的とした。さらに水が桁等にまわりこまないよう水切りを設置した。(写真-5)

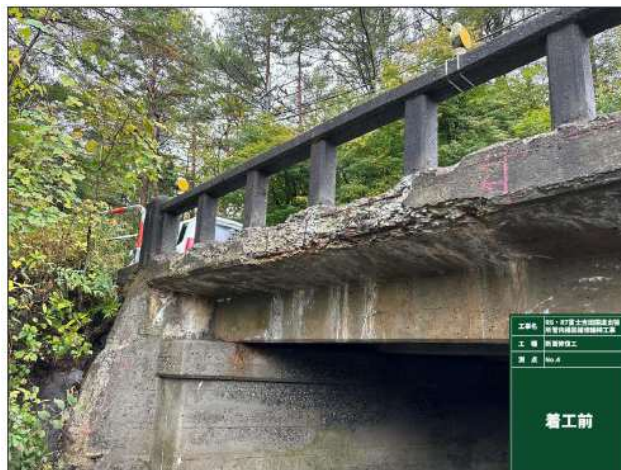
写真-6 断面修復工の施工状況

C2判定損傷とC2判定の要因となる損傷を抜けないよう補修すべく、事務所・出張所・施工業者・設計業者の4者で情報を共有し、現場確認の上、補修内容を最終的に決定した。この体制により、点検時から進行してしまった損傷、新たに発生した損傷などにも対応ができ漏れがないよう補修を進めることができた。(写真-6)
