# 中央図書館リニューアル工事について ～ふっさ十景「文化の森」に佇む 図書館の改修工事～

尾澤 謙吾<sup>1</sup>・田村 道生

<sup>1</sup>福生市 企画財政部 公共施設マネジメント課 (〒197-8501 東京都福生市福生本町5番地)

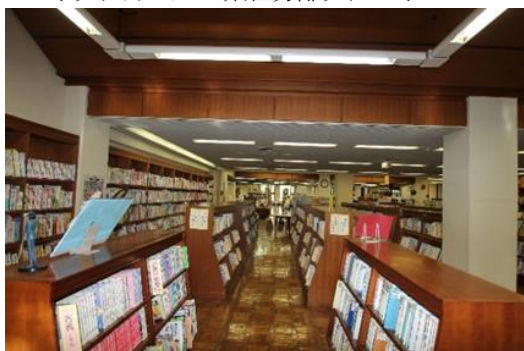
写真-3 改修前

建物は、図書館と郷土資料室の複合施設であり、開架室、閉架書庫、郷土資料室、収蔵庫、会議室、研修室等からなる。改修工事前の建物は、竣工から40年以上が経過し、時代の経過とともに設備は老朽化し、館内は薄暗く、バリアフリーにも未対応であった。

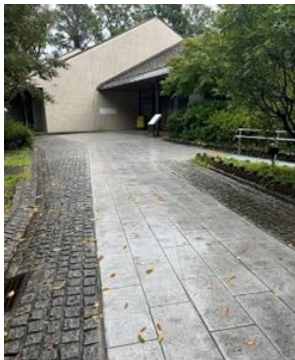
写真-9 改修後のアプローチ

前面道路から建物入口までのアプローチは、建設当初のピンコロ石で仕上げられており、中央図書館の景観をつくるうえで非常に重要なファクターとなっていた。しかしながら、荒肌仕上げのピンコロ石は、お年寄りや子どもには歩きづらく、バリアフリーといえる状況ではなかった。そのような中、建物所管課からは、どうかこの景観を変えずにかつバリアフリー化させて欲しいという要望があり、仕上げの選定には非常に配慮が必要であった。ピンコロ石の目地部分をモルタル等できれいに埋めることも検討したが、石自体が荒削りな肌面であったため、歩行性は変えられないと判断し、また経済性の観点から約4m幅の歩道の両脇を既存のまま残し、中央部分はコンクリート押型デザイン床とすることで景観とバリアフリーに配慮する設計とした。デザイン床の模様の選定には、モックアップを制作し、景観に見合うか現場において何度も検討を重ねた。

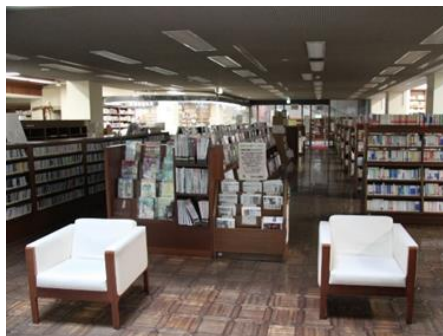
写真-13 改修前のフローリング

開架室の床材は、建設当初の模様フローリングブロックが敷かれていたが、汚れが目立ち、がたつきや隙間が多くみられた。撤去、レベリングを行いフローリングや塩ビシートを新設することは、新設書架の設置やその他の工事への影響を考慮する上でよい選択肢であったが、資源の保全と、40年以上前の図書館の雰囲気を後世に伝えていくことも営繕業務の一つであると考え、既存フローリングを研磨して再利用し、部分的な下地調整を行い、大きな隙間は、目地材で埋めることとした。これにより、環境面や経済面への配慮に加え、今後何年も利用者に親しまれる空間を残すことができたと考えている。
