# 利根川河口堰下流部の河床洗掘への 対応状況について

那須川 佳祐<sup>1</sup>・青木 成幸

<sup>1</sup>独立行政法人水資源機構 利根川下流総合管理所 利根川河口堰大規模地震対策事業推進室 設計工務課  
(〒289-0611 千葉県香取郡東庄町新宿2276)

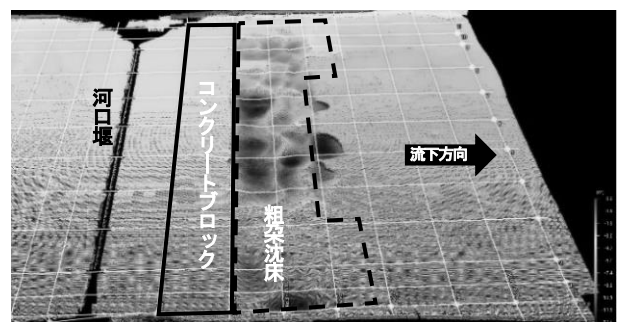
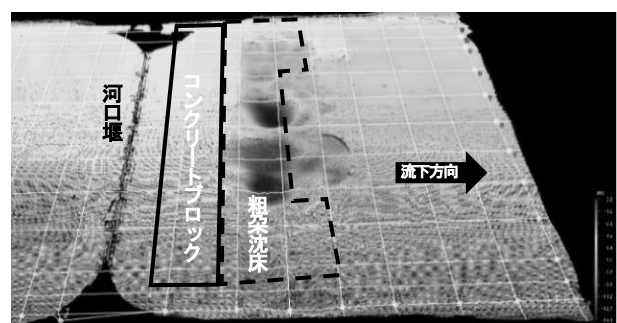
図-1 河口堰下流部の 3 次元測量結果

利根川河口堰（以下、「河口堰」）の下流部の護床工は、堰本体及びコンクリート床版に連なるコンクリートブロックとその下流の粗朶沈床で構成されている。令和元年 11 月に実施した 3 次元測量機器による測量（以下、「3 次元測量」）の結果、河口堰下流のコンクリートブロック下流端部まで河床洗掘が拡大し、コンクリートブロックの一部損傷が確認された（図-1）。堰本体及びコンクリート床版まで河床洗掘が進行すると、床版の傾斜に伴い、ゲートの開閉機能の喪失が懸念されることから、河床洗掘のさらなる拡大を防ぐ必要がある。

(a) 平成 30 年 12 月

(b) 令和元年 11 月

緊急応急対策として、令和 2～3 年度に 4 t 型袋詰玉石工による損傷部の被覆を実施した。対策以降、簡易的な音響測探機（魚探）を用いた毎月の直営概査と、測量業者による年 2 回の詳細な河床測量にて経過観察を実施し、現在のところ河床洗掘の拡大は見られていない。

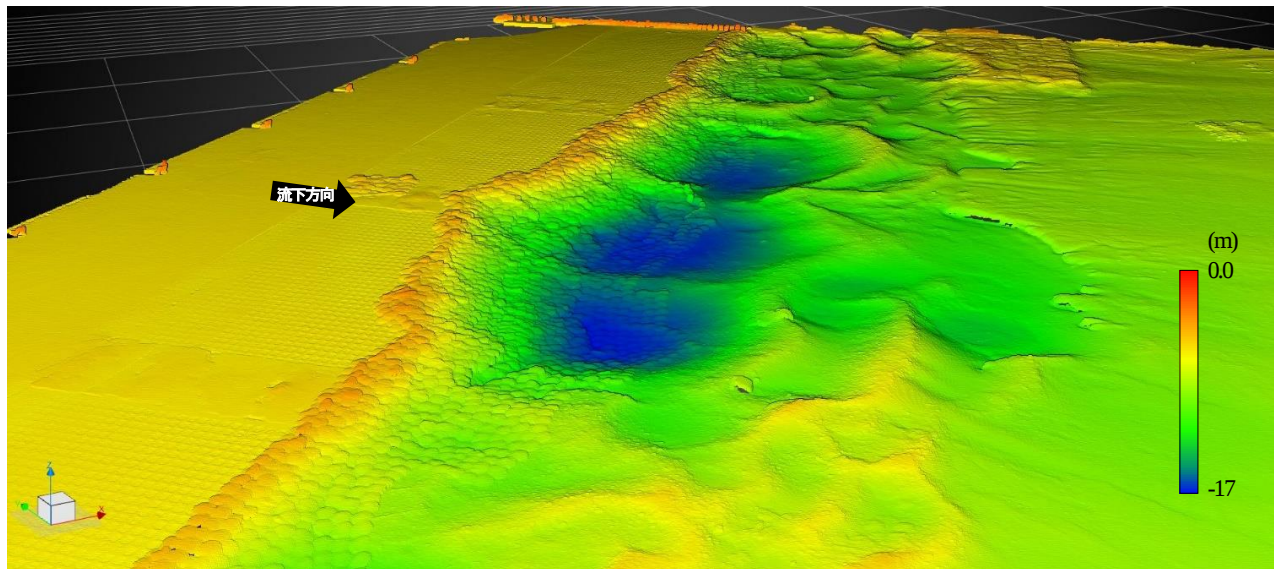
図-3 緊急応急対策後の3次元測量結果（令和6年6月）

量：約 8,000m<sup>3</sup>/s) 後の令和元年 11 月の 3 次元測量において、コンクリートブロック下流端部の一部損傷が確認された。河口堰の安全性・機能に影響する可能性を軽視できなくなったことから、令和 2～3 年度に緊急応急対策として損傷部の 4 t 型袋詰玉石工による被覆を実施した。図-3 は、緊急応急対策後の 3 次元測量結果を可視化したもので、小さな丸群が袋詰玉石である。

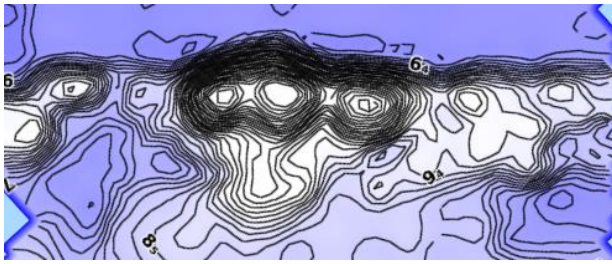
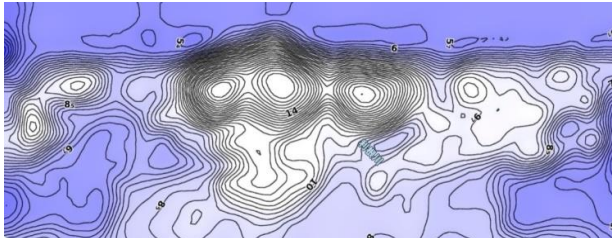
図4 河口堰下流部の水中ソナー測量結果

河床洗掘が進行する要因としては、大規模な出水の影響が大きいと考えられる。緊急応急対策から現在までに発生した代表的な出水を表-1に示し、緊急応急対策完了後の令和3年10月と直近の令和6年4月の水中ソナー測量の結果を比較する。図-4のとおり、目立った河床洗掘の変化は認められない。また、3次元測量においても目立った変化は認められない。緊急応急対策により十分に河床洗掘を抑制できていることがわかる。

(a) 令和3年10月

(b) 令和6年4月

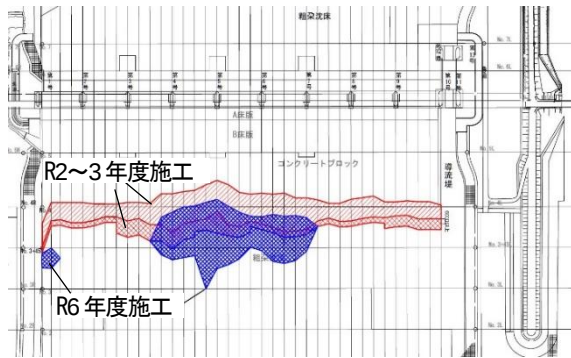
図5 令和6年度応急対策工事 施工範囲

河口堰下流部では、場所によって10 m以上の河床洗掘が生じている。この箇所での深掘れが進行した場合、堰の床版ひいては堰本体の構造安定性にも影響を与える可

能性があることから、令和6～7年度にかけて、応急対策の一環として深掘れ箇所を袋詰玉石工により被覆する。令和6年度の施工範囲は図-5の網掛けで示した10 m以上洗掘された箇所とし、4型袋詰玉石4,200袋の据付を行う予定である。

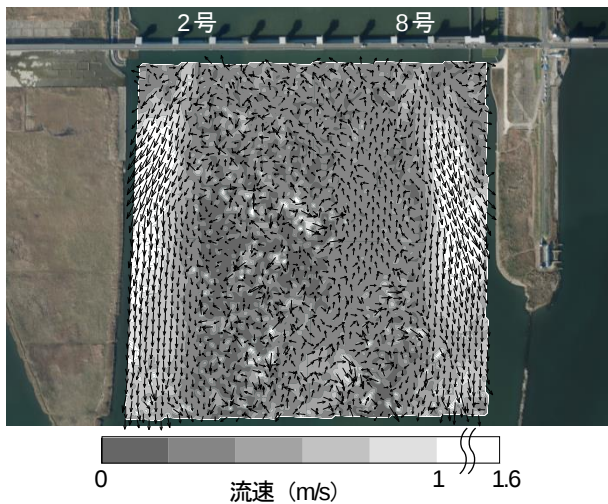
図-8 ドローンによる流況観測の流速分布の一例  
(令和6年8月18日実施)

ドローンを用いた流況観測の一例として、令和 6 年 8 月 18 日に実施した、台風 7 号の接近に伴う出水時の観測結果を図-8に示す。観測時は堰流入量が約  $300\text{ m}^3/\text{s}$  であり、2号・8号制水ゲートが全開であった。全開したゲートの背後では、やや高速な流れが、それぞれ岸側に

寄って流下していることが確認できる。また、下流から上流へ循環流（図中左下から右上への流れ）が生じていることも確認できる。

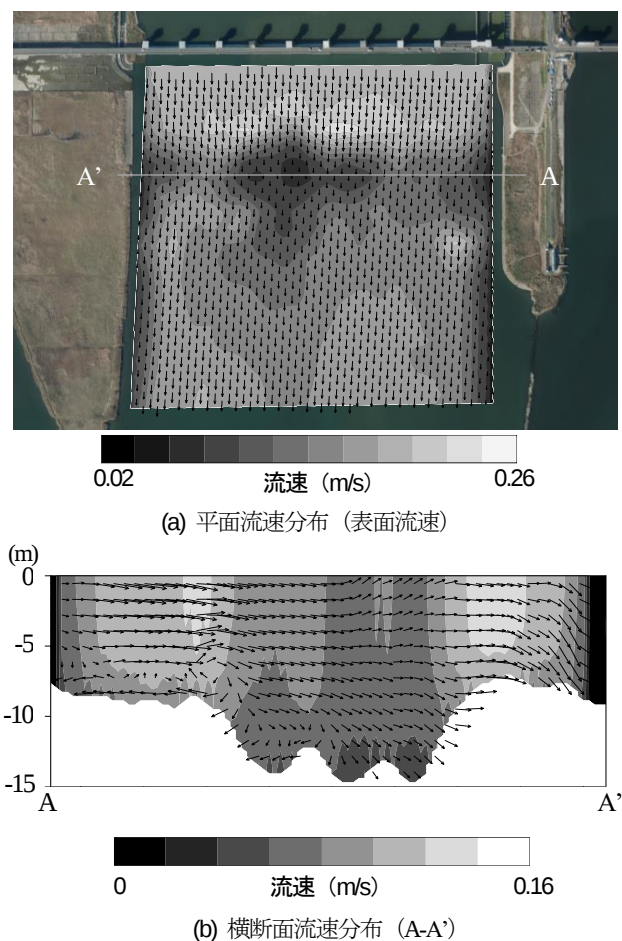
図-9 準三次元数値解析結果の一例

一例として、単純な条件で流況の傾向を把握するため、堰柱等による障害を考慮せず、堰流入量が  $400 \text{ m}^3/\text{s}$  で定常の場合の解析結果を図-9 に示す。(a)は表面流速分布、(b)は最も深く洗掘されている横断面（A-A'）での流速分布である。深掘れ箇所では、周辺と比較して表面流速の低下がみられる。また、水中では右岸側への流れが生じていることがわかる。
