# UAVを用いた自律飛行による 砂防施設点検の効率化について

<sup>1</sup>関東地方整備局 富士川砂防事務所 工務課 (〒400-0027 山梨県甲府市富士見2-12-16)

砂防施設は、急峻な地形や山地、谷部など厳しい現地条件のもとに整備されることが多い。そのため、施設点検の作業は危険性が高いことや作業効率の低下といった問題が発生している。本稿では、富士川砂防事務所において、施設点検の効率化を目的として試行した近年利用が進んでいるUAVを用いた自律飛行による砂防施設の点検について報告する。

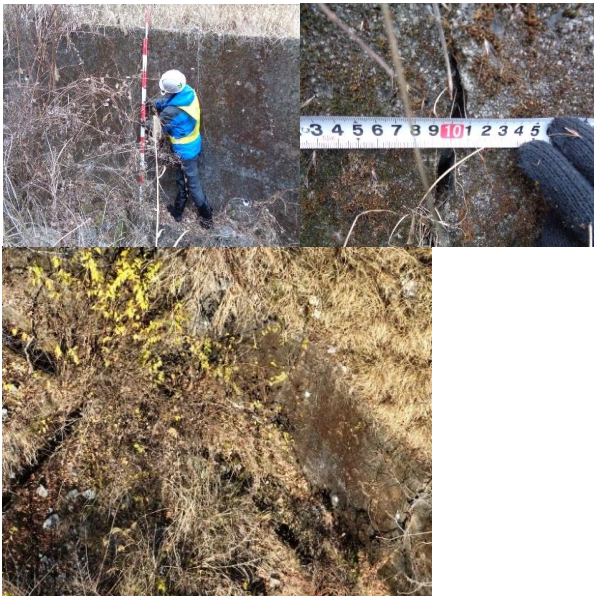
写真-1は白谷沢第二砂防堰堤の左岸袖部を施設点検の際に撮影したものである。上の2枚の写真は、人力点検で亀裂やヘアクラックの存在が確認されている。

しかし、UAVで撮影された下の写真からは前面の植生により堰堤が隠れてしまい、亀裂は確認できても細かなヘアクラックまでは確認することができなかった。

写真-1 白谷沢第二砂防堰堤左岸袖部  
人力点検(上) UAVを用いた点検(下)

箇所まで点検できるのに対して、UAVを用いる場合、植生等の現地状況により、人力点検に比べて施設に近づくことができず確認することができなかった。

解決方法としては、事前に植生を取り除いておくことが考えられる。

対象施設が植生に覆われている場合、変状を確認することができない。人力点検の場合、点検対象を確認するために植生に分け入り、施設に近づき確認することができる。しかし、UAVは植生に分け入って点検対象に近づくことは難しいことから、遠くからでも点検対象を確認できるよう、障害物を事前に取り除いておくことが望ましいと考えられる。しかし、点検箇所は山間部であり、急斜面といった場所もあり、除去が難しい箇所も見受けられることから、全ての箇所で取り組むことは難しいとも考えられる。

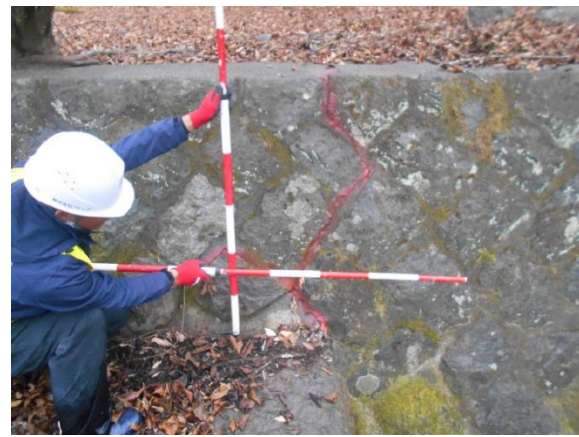
写真-2 変状をマーキングした事例

また、事前に判明している変状であれば、写真-2のようにスプレーやチョークなどで変状をマーキングしておくことで変状箇所を意図的に識別できるのではないとも考えられる。

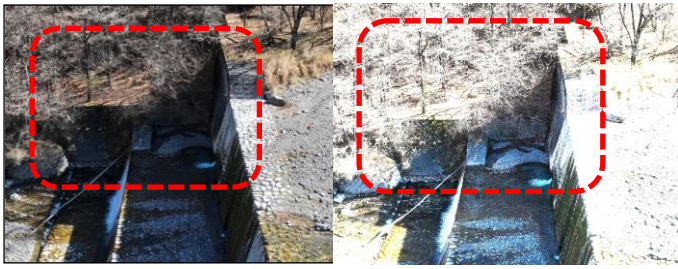
晴天時などにUAVで撮影した写真において対象施設が日陰に入ってしまう、状態の確認が難しくなる場合(黒潰れ)や日射により明るくなり白く写ってしまう場合(白飛び)が挙げられる。

写真-3 黒潰れの事例（貉窟砂防堰堤）  
画質調整なし(左) 画質調整あり(右)

解決方法としては、施設と太陽の位置を考え、撮影時間を調整することや、太陽のでいていない曇りがちな天候の際にUAVの調査をすることで上記のような課題を抑えることが可能と考える。

そのため、黒潰れや白飛びの写真を撮影した場合でも、撮影後に画質調整を行うことで、対応することが挙げられる。
