最新調査から紐解く五十里洪水の背景

横尾 満沙也・工藤 卓也

関東地方整備局 日光砂防事務所 調査課 (〒321-1414 栃木県日光市萩垣面2390)

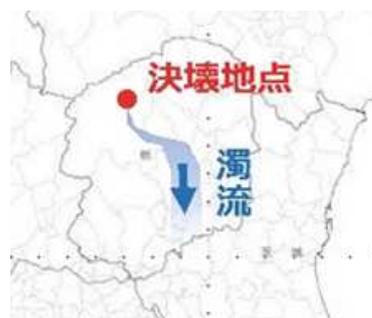
図-1 古五十里湖決壊イメージ

古五十里湖は形成され約4カ月程度で満水となったと推定²⁾されるが、その後40年間は決壊することなく安定が保たれていた。しかし、1723年夏に関東から東北にかけ豪雨が続き、古五十里湖の水位が急激に上昇した結果、9月9日に古五十里湖は一気に決壊し、大規模

土石流が発生した。土石流は栃木県南部、茨城県にまで達し、一説には12,000人が犠牲になったと言われている。（図-1）

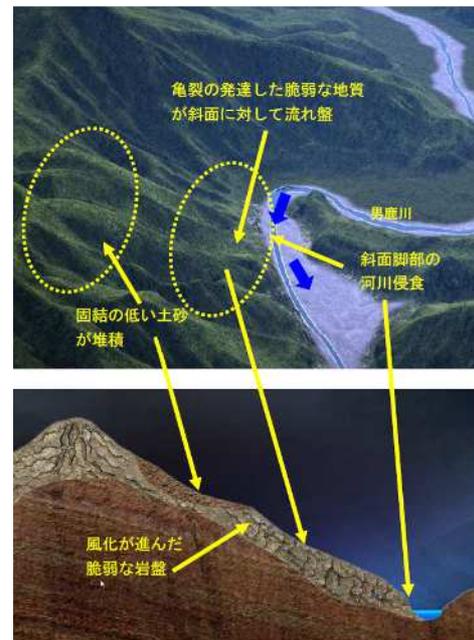
図－2 崩壊の背景

現地調査から崩壊地尾根部には、線上凹地あり岩盤クリープの特徴を示す地形があったこと、斜面脚部については、男鹿川の攻撃斜面となっており侵食がされやすい地形であったことが確認でき、対象地が痩せ尾根部のため周辺の尾根部に比べ地震の際の震動が増幅されやすい地形であることが推定できた。

崩壊地に隣接する尾根部では周辺が緩斜面になっており、硬質な岩盤の上部に緩んだ土砂が堆積しているため、地震時は物性が異なり、上部の土砂が崩落しやすい条件であったこと、岩盤クリープにより岩盤が緩んだ状態で地震動の影響を受けやすい条件であったことが考えられる。

なお、斜面下部では既存のボーリング観察結果などから、下部になるほどせん断面が発達しており、脆弱な岩盤が分布しているため、地震時には斜面下部に応力が集中する際に、せん断面が低下して岩盤が破壊されやすかったと考えられる。

以上の点をまとめて以下にイメージ図を示す。
(図－2)

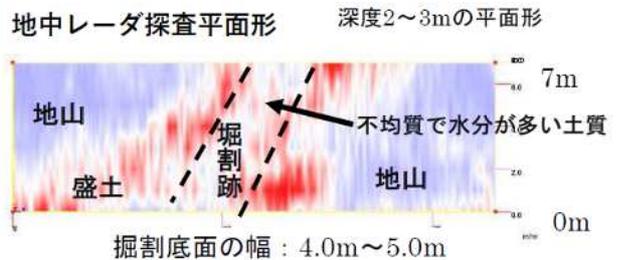
図-7 表面波探査縦断面図

以下(図-7、8)が示しているとおりに周りとは比べて、速度層の速い層が下に凸型の形状を示したり、緩んだ水分の多い層が帯状に分布するなど、周辺と土質が岩盤の状態が違う地盤を把握することができ、文献などに記されている掘割の位置⁶⁾と相違がないことから掘割の位置を特定し、その掘割底面の標高は600.5m~601.0mとした。
