# 国道19号(長野県長野市信州新町水内地先)の路面クラックについて

連絡調整会議資料

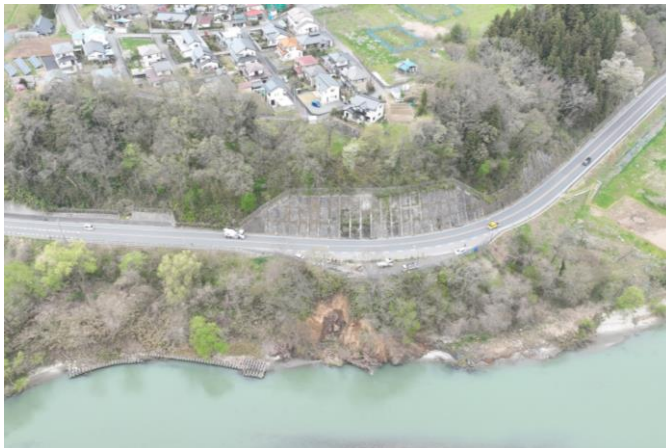
全景(R6.4.19)

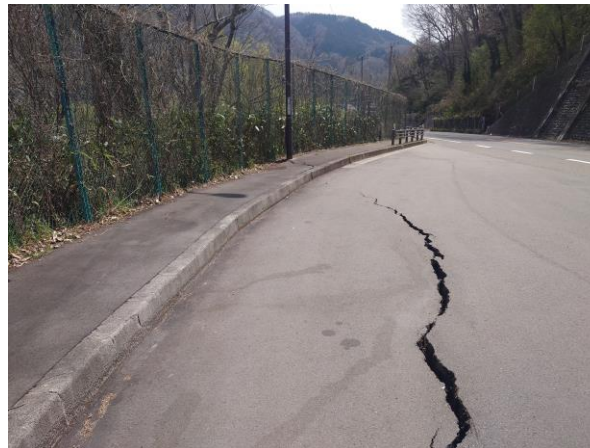
非常駐車帯のクラックを確認  
応急処理実施・調査実施

クラックの状況(R6.4.15撮影)

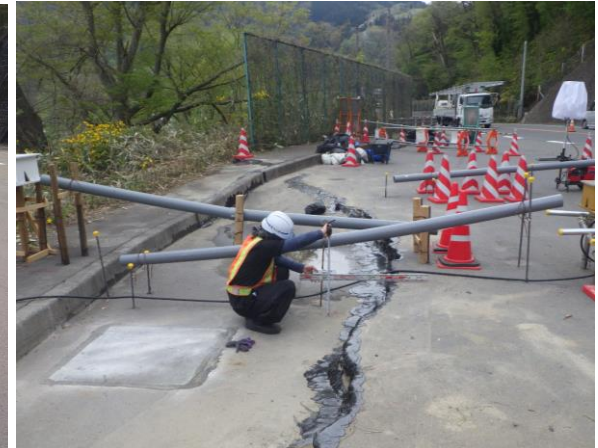
クラック計測の状況(R6.4.23撮影)
