SAFETY SUPPORT NEWS

- 令和7年度工事事故発生状況（速報値）
- 工事事故の事例紹介
- 熱中症対策の強化について

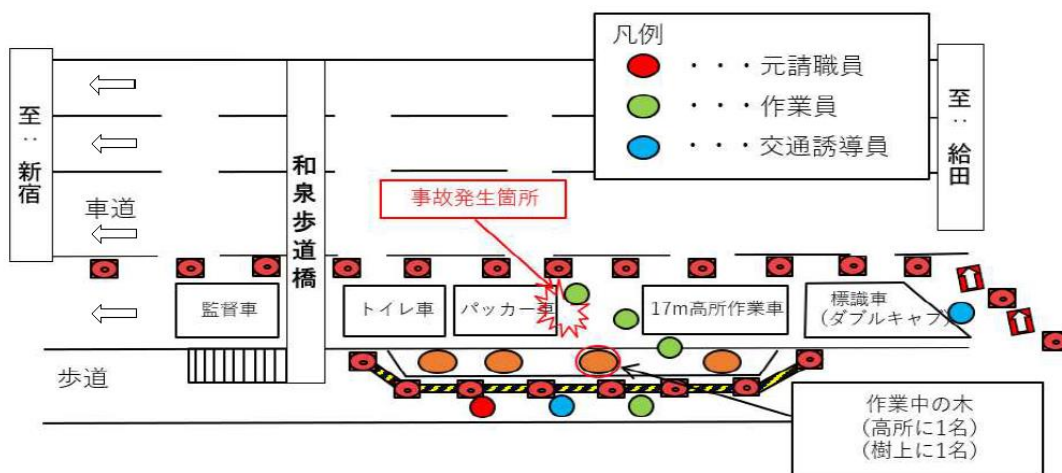
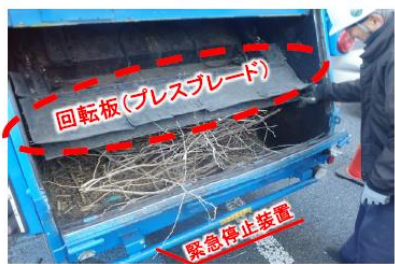
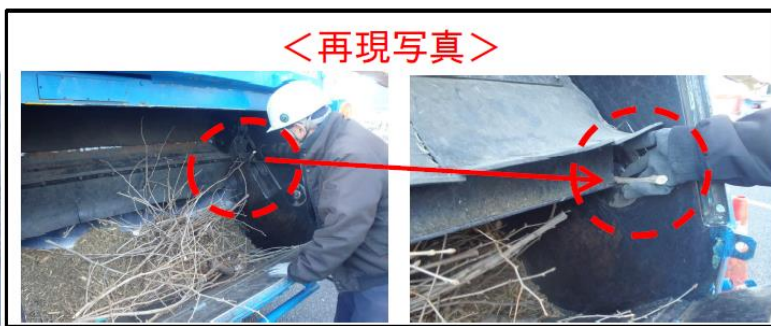
<事故発生状況>

- ◆ 高木冬期剪定（イチヨウ）の剪定作業時に発生した剪定枝を塵芥車（パッカー車：2ト）に積み込み後、回転板を作動させた後に枝が挟まり、挟まった枝を取ろうとした際に右手（手指：4本）を挟まれ負傷した。
- ◆ 被害の程度：作業員1名負傷（中指及び薬指の開放骨折、人差し指、小指、手甲の裂傷）

- 塵芥車（パッカー車）の取扱説明書の注意事項（「テールゲート」の中には体や手足等を入れない）が作業員に共有されていなかった。
- 回転板の稼働を停止させてから剪定枝を撤去すべきところが回転板を停止させないまま作業を行った。

- 塵芥車（パッカー車）の取扱説明書の注意事項を安全教育の場で周知徹底するとともに、作業手順書を作成し、稼働中に体を箱内に入れないよう徹底する。
- 万が一、剪定枝等を箱内から除去する必要がある場合は、必ず稼働スイッチを切ってから除去作業を実施する。

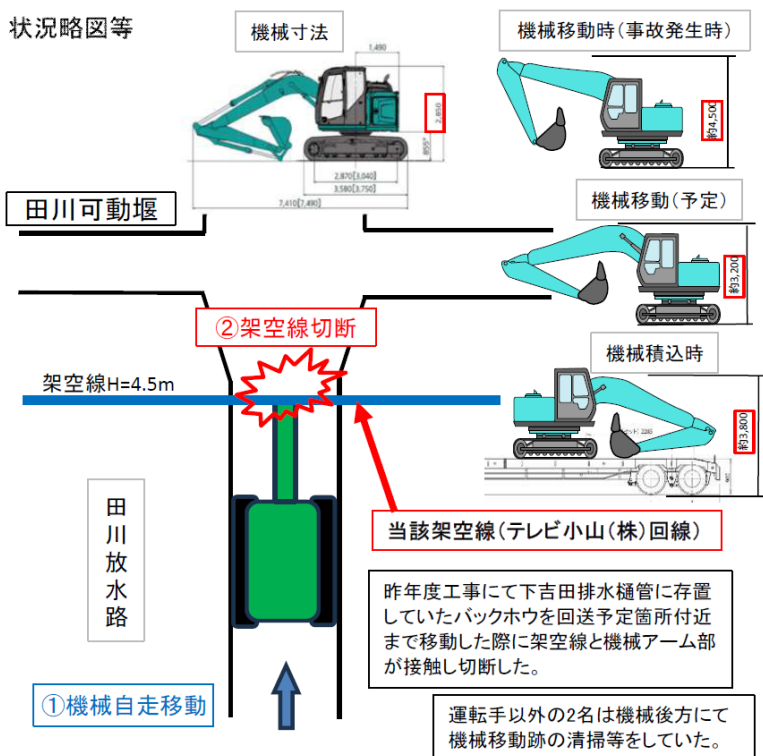
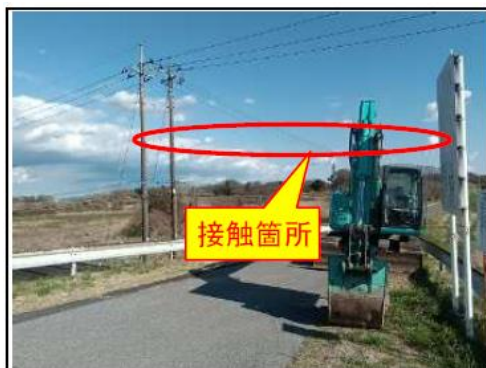
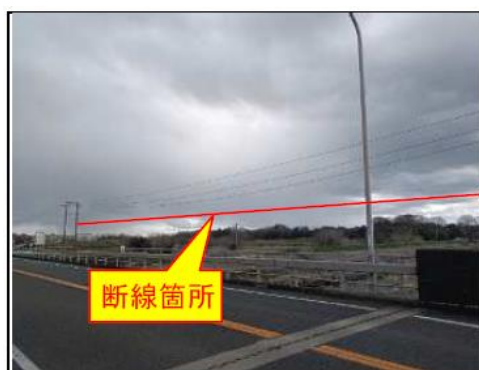
状況略図等

- ◆0. 45m3のバックホウを現場から搬出する際に、回送場所まで自走移動していたところ、架空線（テレビケーブル）に接触し断線させた
- ◆被害の程度：架空線(テレビケーブル)1本切断 ※近隣2軒：約4時間テレビ・インターネット使用不可

- 運転者の判断で他2名に機械移動跡清掃を指示し、誘導員を配置せずに1人で機械移動をしてしまった。
- 坂路走行時アームの高さを把握せず走行した。
- 架空線が存在していたことは確認していたが、高さの確認を怠っていた。
- 作業計画では架空線についての打合せをしたが、KYの際記載が抜けていた。
- 回送場所の指示が不明確であった。

- 一般者の立ち入る箇所では重機を稼働する時は、誘導員を配置する。
- 重機運転手及び誘導員は、架空線やアーム高さを確認する。
- 重機回送ルート上の架空線の高さを確認し、のぼり旗を設置する。
- 作業計画に基づいた下請のKYについて、元請も確認する。
- 作業計画書等により回送場所を明確に示す。

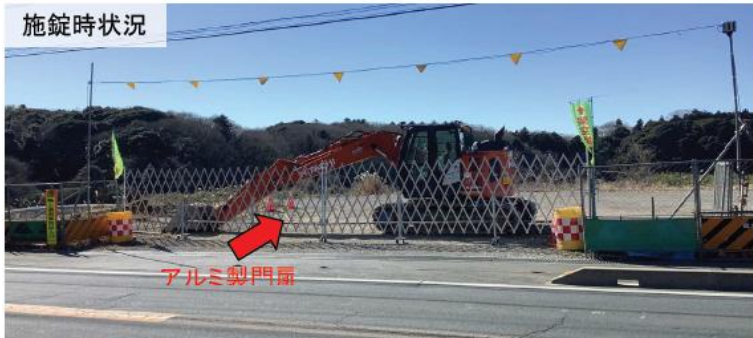
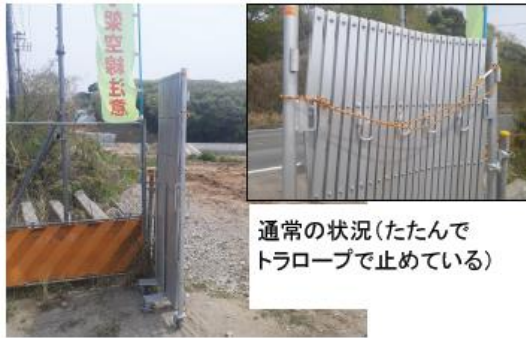
施錠時状況

- ◆ 県道からの工事車両出入口を設置していたところ、出入口に設置してあるアルミ製の両開きの門扉が、突風にあおられ開いた状態のまま一般道の車道まで出てしまい、そこに出入口付近を走行していた大型トラックの左側の補助ミラーと接触し、ミラーが破損した。
- ◆ 被害の程度：大型トラック左側のバックミラー下の補助ミラー破損

- 門扉の開閉作業をする場合は必ず監視員（主にガードマン）がおり、万が一（開閉時に）門扉が動いても止めることが出来る体制としている。しかし、今回の事象発生時においては、現地作業（切土）が概成し、最後の後片付けをしている状況（車両の出入りがまばら。作業員もわずか。）であったため、監視員不在のまま門扉が開いた状態であった為、門扉が動いたときに止める事ができなかった。
- 受注者は気象台の情報のみならず現地にも風速計を設置し観測を行っていたが、今回の事象発生時においては、施工計画書で定めている10分間の平均風速10m/秒になっていなかったため緊急点検は実施していなかった。そのような中、急に、想定外の突風（平均風速約4.1m。最大瞬間風速約10.0m）が吹き、ロープが門扉の支柱から外れて門扉が動いたものである。

- 車両の出入りがある場合以外は、必ず施錠（鍵で固定）し、強風が吹いても門扉が動かない状況を確認する。門扉の開閉作業をする場合は、車両の出入りが少ない場合であっても、必ず監視員(主にガードマン)を配置する。
- 現場で突風を確認した場合は、平均風速10mに達していない場合においても緊急点検を行うこととする。現場事務所に設置している風速計に最大風速10mを超した場合に警報メールを一斉配信する仕組みを追加し、想定外の強風時も迅速に対応出来る体制を構築する。
- 上記対策が行われているかを確認するため、安全巡視記録項目に追加し、毎日点検を実施し、また想定外の強風対策を今後のヒヤリハット項目として活用していく。
