# 国道298号 中川下水処理センター交差点の対策効果

## 対策の経緯と対策内容

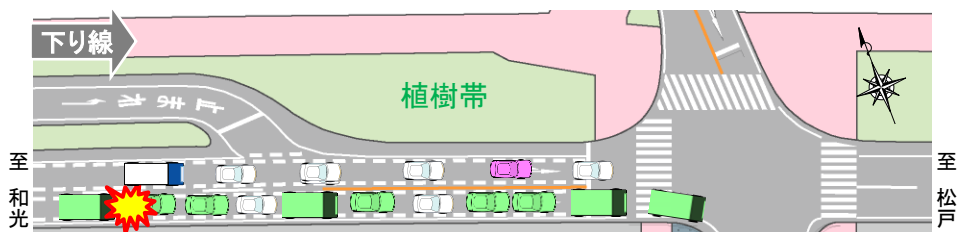
### 対策前

【外回り】直進レーンと右折レーンが混在していたことから、右折車両の急な減速により、後続する直進車が追突していました

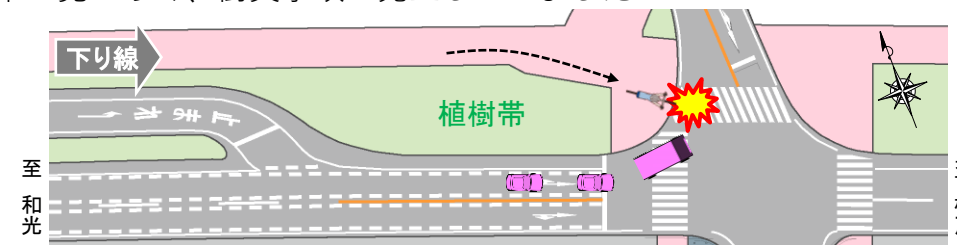
### 対策前

【外回り】車両が左折する際、植樹帯により進行先の視認が遮られ、横断中の歩行者や自転車が見つらく、衝突事故が発生していました
