# 平成24年度 第3回 国道298号 交通事故安全対策検討会

国土交通省 関東地方整備局  
北首都国道事務所

### **3. 松ノ木島交差点・八条白鳥交差点 効果測定 【速報】**

# 4. H24対策実施箇所

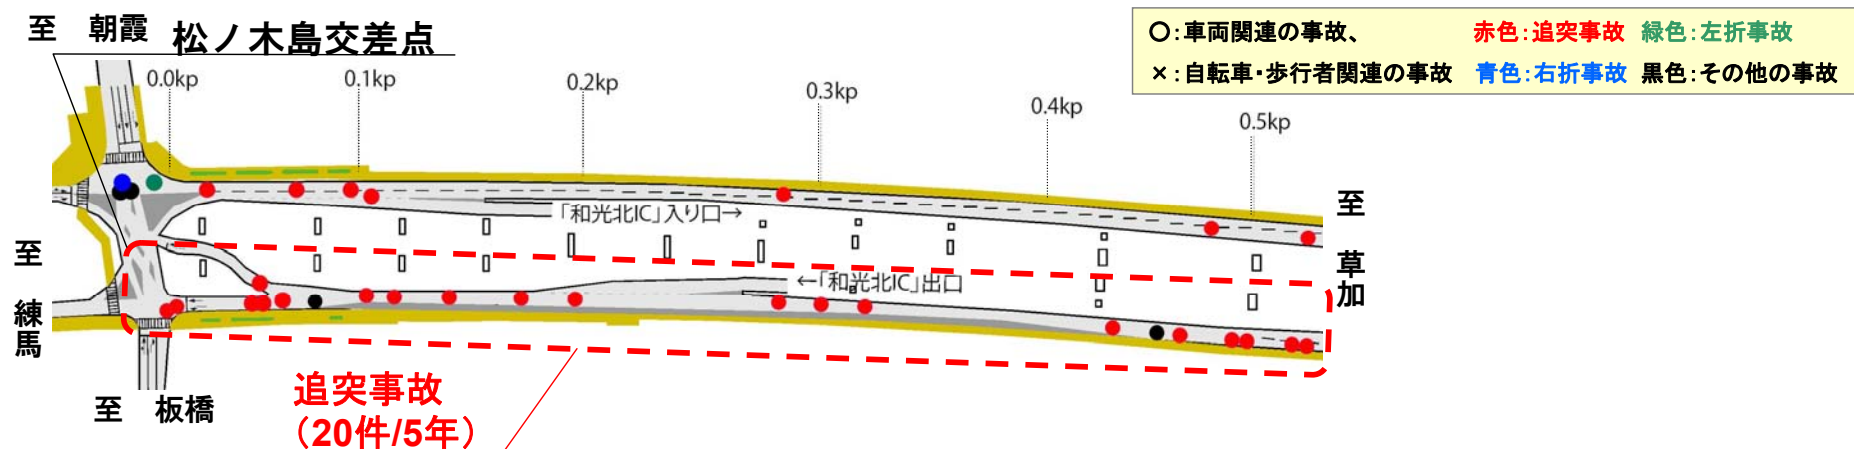
【課題1】交差点付近の内回り(上り)において、追突事故が集中して発生。(過去5年間に20件発生)

【課題2】内回りは見通しが良い下り勾配で速度超過しやすく、分合流部が連続していることなどから、追突事故が多発。

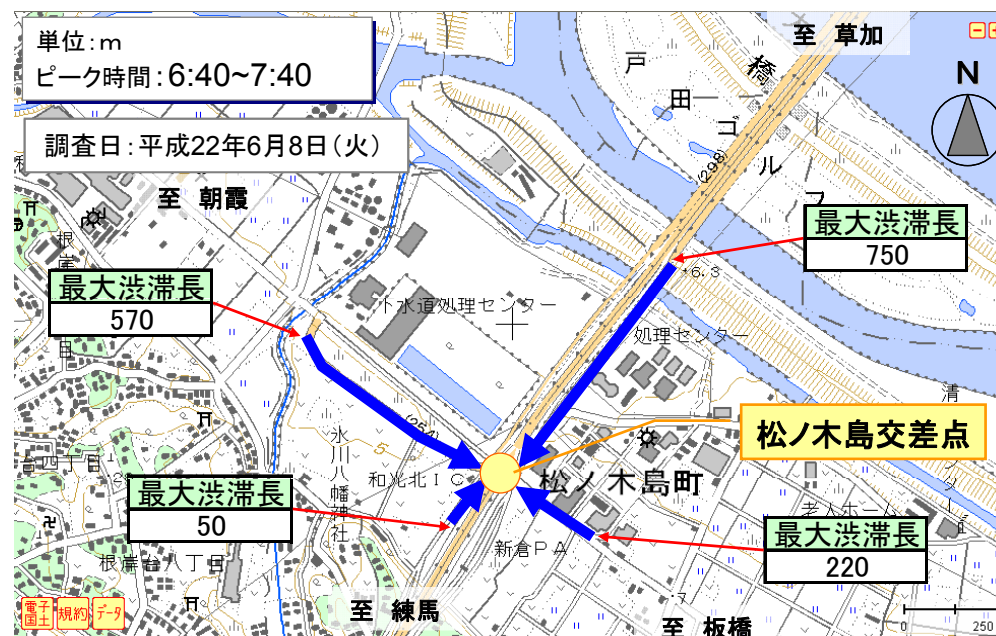
## 【課題3】

国道298号内回り(上り)では、右折・直進車線の交通容量不足により慢性的な渋滞が見られる。

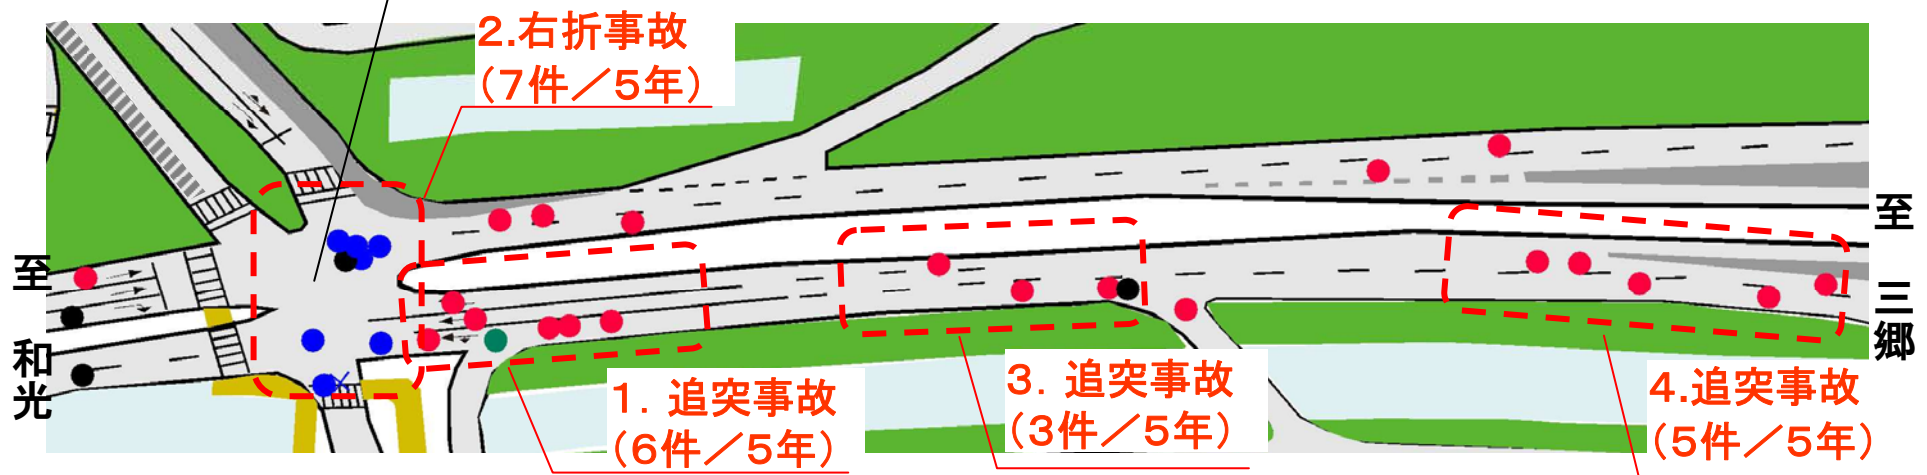
### 八条白鳥交差点

【課題1】八条白鳥交差点では、過去5年間に31件の死傷事故が発生し、このうちの約6割が追突事故、約2割が右折事故である。

【課題2】外環より約2km北側の大規模開発(越谷レイクタウンH20.10月開店)に向かう交差点であり、近年交通量が増加している。

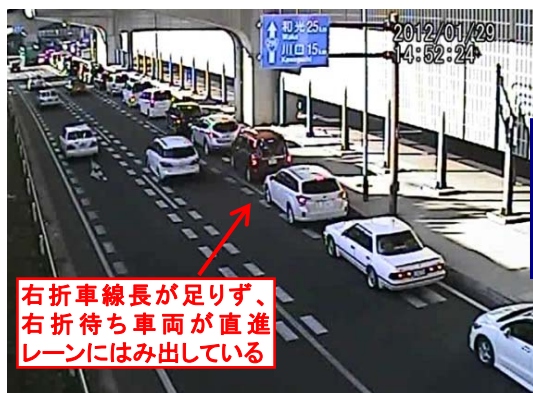
### <対策実施前 写真①>

### 対策効果① 右折滞留車の直進レーンへのはみ出しが減少

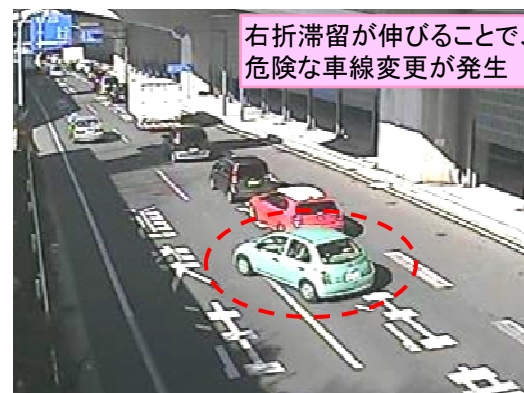
### <対策実施前 写真②>

### 対策効果② 危険な車線変更が減少

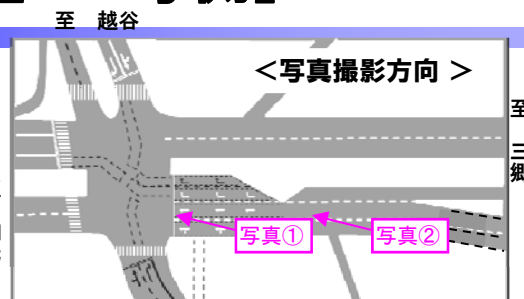
対策実施後は発生回数が大幅に減少

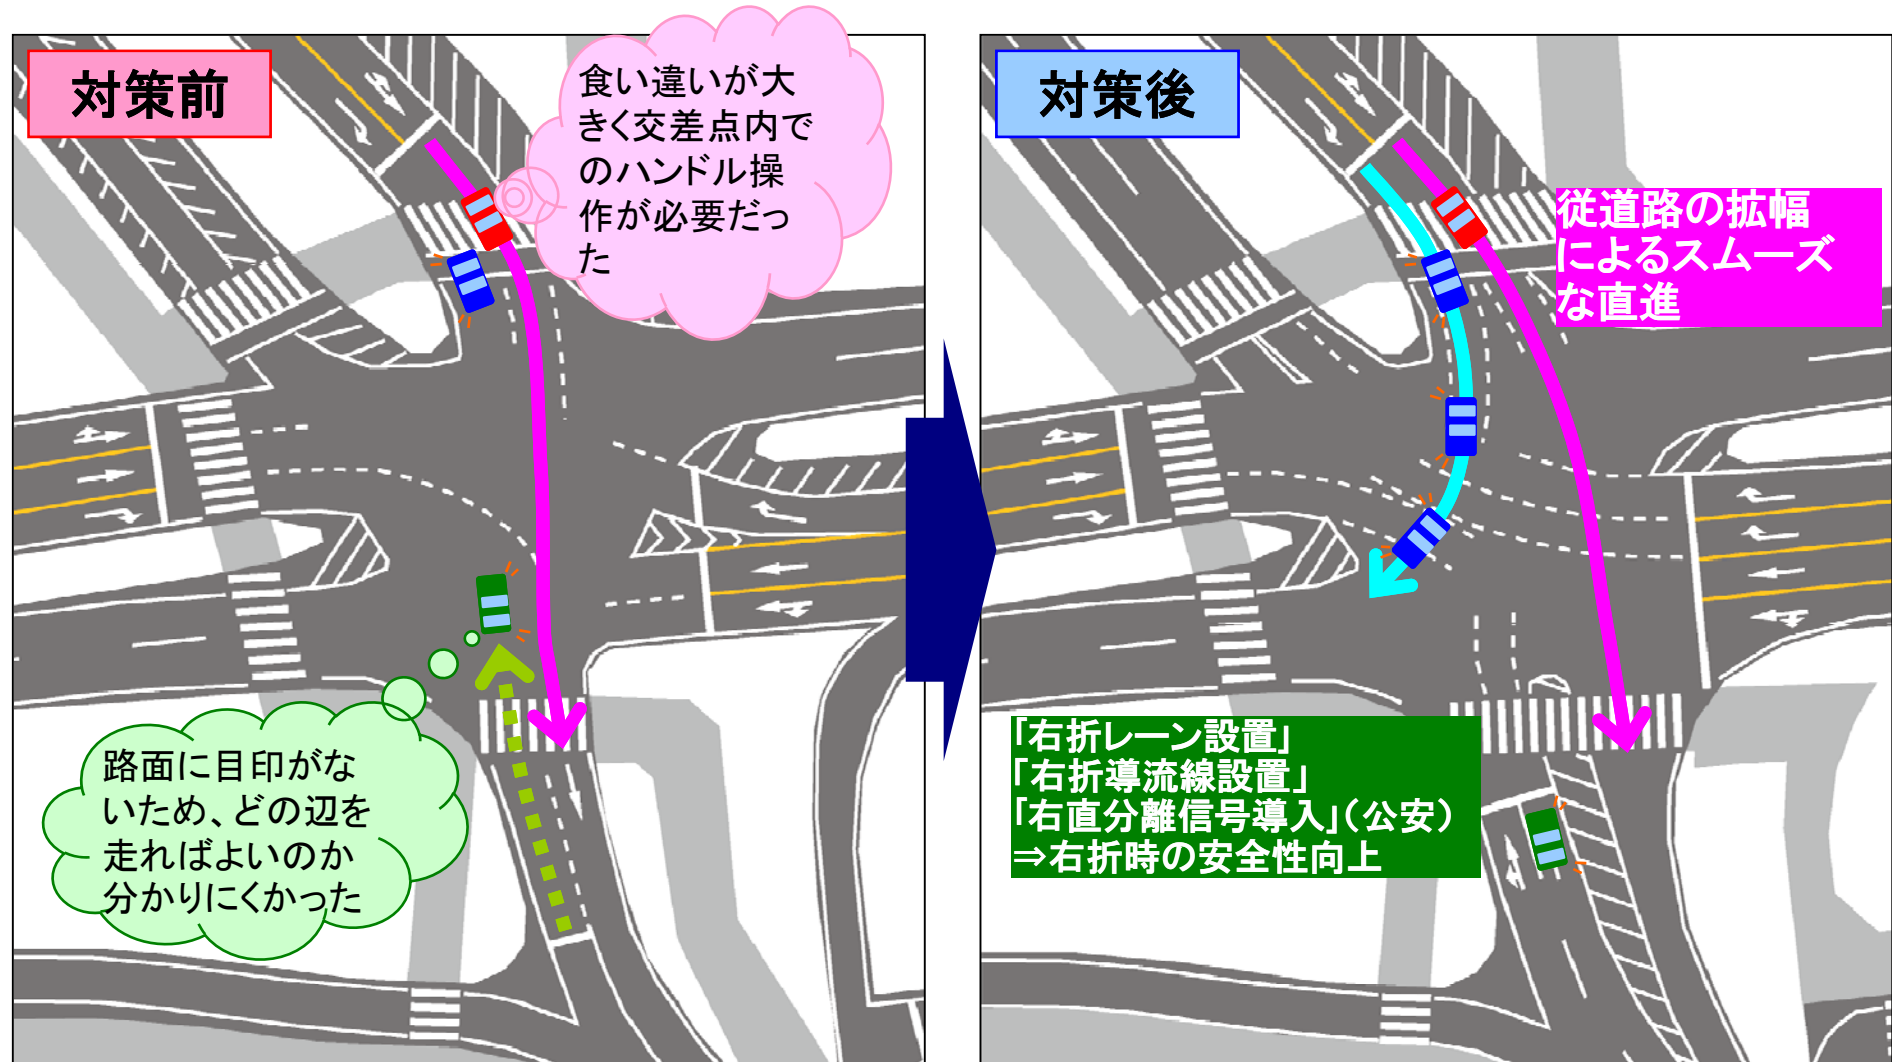
従道路の「右折レーン設置・右直分離信号導入(公安委員会)」および「導流線設置」により、南側市道からの右折車と対向の直進車両との事故がなくなり安全性が向上。

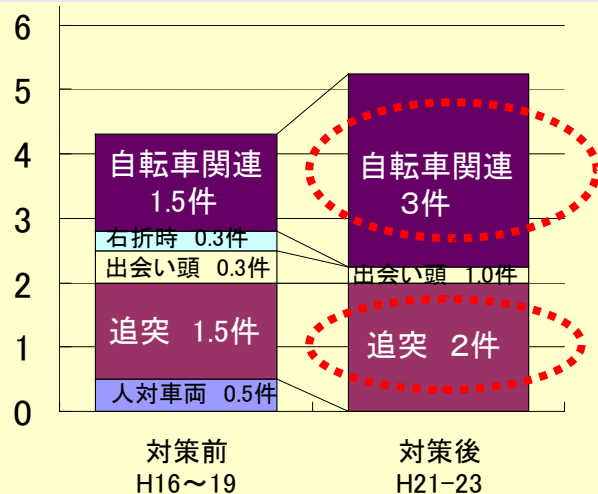
■ H20対策後の事故発生状況図( H21～H23 )

横ばい傾向(1. 5件／年→2. 0件／年)にあり、追加対策検討。

対策(巻き込み改良)後、着目事故である内回り側横断歩道付近の自転車事故は**減少**したが、

対策実施以外の他の横断歩道付近で、従道路からの**右左折車による自転車の巻きこみ事故が増加**(1.5件／年→3件／年)しており、追加対策検討。

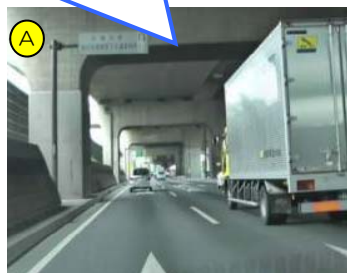
【要因①】見通しの良い直線区間のため**速度超過**なりやすい

【追突対策】【要因①】追突事故への段階的追加対策として、**カラー舗装設置(対策①)**により、ドライバーへの注意喚起強化を図る。

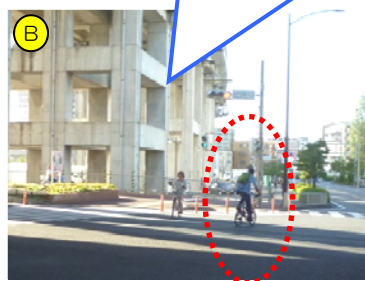
【要因②】交差点面積が大きく、横断歩道が離れているため、**自転車**の**乱横断**が発生している

【要因②】**交差点のコンパクト化(横断歩道の前出し)(対策②)**により、自転車の整流化を図り、乱横断防止を図るとともに、本線(外回り)からの右折車の整流化(斜め右折の抑止)を図り、自転車の巻き込み事故を防止する。

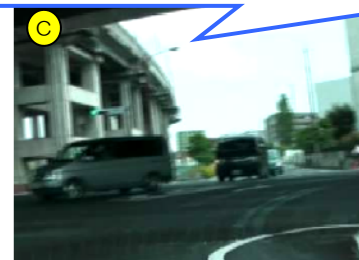
【要因③】交差点面積が大きく、主・従道路からの**右折車の速度が速く**なりやすく、また、主・従とも右折導流線が劣化しており、右折車の導線が整流化されず、**横断自転車に気付きにくい**。

【要因③】**チャネルリゼーション設置及び右折導流線の改善(対策③)**により、従道路の右折車の整流化を促し、速度抑止を図るとともに、横断自転車に気付きやすくする。また、**従道路に路面標示【横断者注意】(対策④)**により、従道路車両への注意喚起を図る。

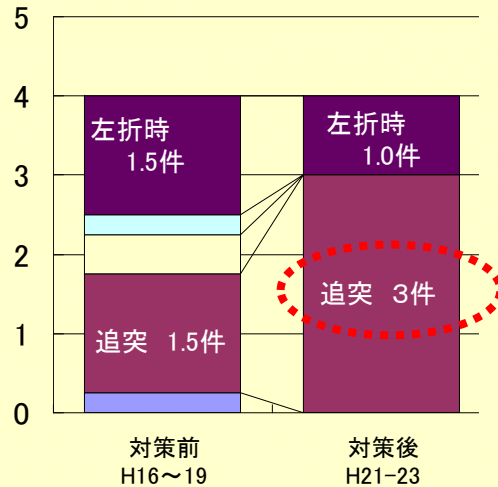
■ H20対策後の事故発生状況図 (H21～H23)

外回り停止線付近の追突事故は**減少傾向**にある。

一方、**側道合流部付近**の追突事故が**増加**(1.5件/年→3.0件/年)しているため追加対策検討。

**左折時事故(二輪車巻き込み)**は、**減少傾向**にあるため経過観察。

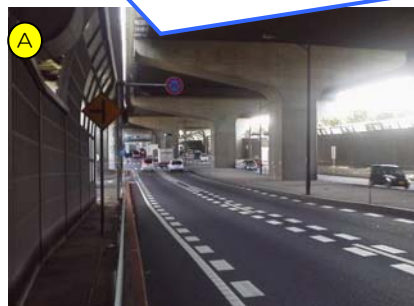
外回りは、下り坂および長い直線区間のため速度超過になりやすい。

【要因①】追突事故への段階的追加対策として、**カラー舗装設置(対策①)**および**法定外標識(追突注意)(対策②)**により合流部ならびに交差点付近での注意喚起強化を図り、追突事故を抑止する。

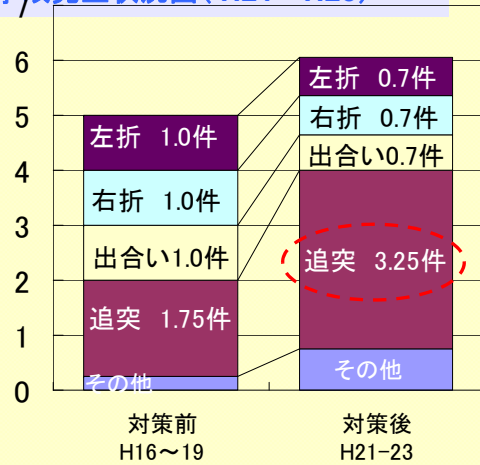
■ 事故発生状況図 (H21～H23)

内・外回りの交差点付近の追突事故は**減少傾向にあるが**、

内回り**停止線付近**の追突事故が**増加**【1.75件／年→3.25件／年】のため追加対策検討。

右折時事故は**減少傾向**にあるため、経過観察とする。

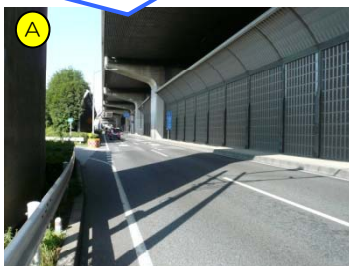
見通しの良い直線区間のため速度超過なりやすい。

【要因①】: 減速路面標示(対策①)により速度抑止を図り、追突事故を防止する。

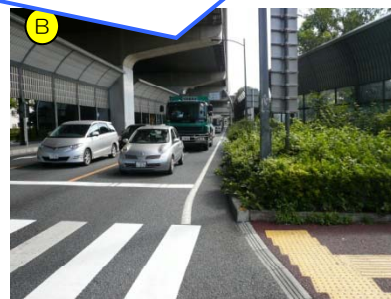
大型車の後続車は、前方の様子(先詰まりの様子等)が分かり難く、停止線付近での前方車両の急停車に間に合わず追突事故が発生している。

【要因②】: 法定外標識【追突注意】(LED方式)(対策②)設置により追突事故への注意喚起強化を図る。
