# 全容概略調査結果（建物調査）の概要

委員会後修正版

# 1.建物調査の進捗

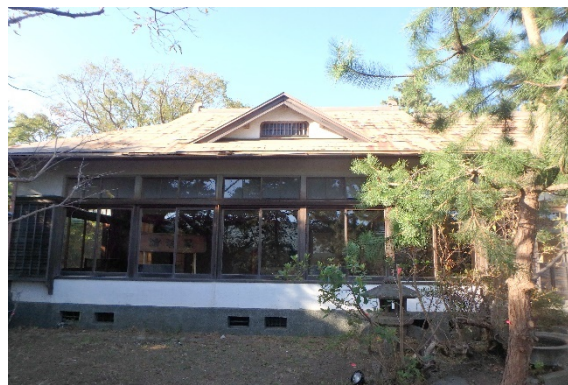
南側の和室の外観(2018年撮影)

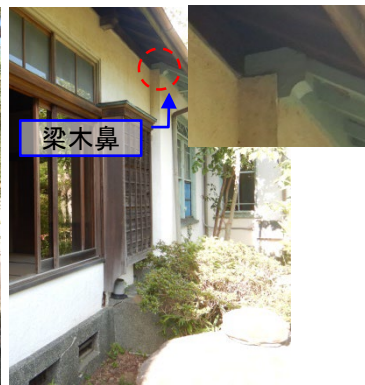
南側の和室の外観梁木鼻詳細  
(2019年撮影)

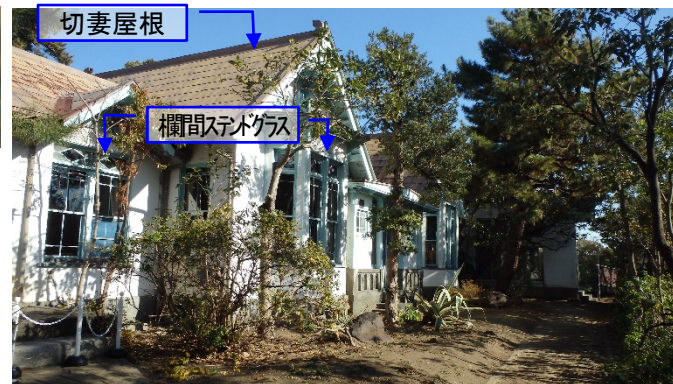
南側の主要室(洋室)の外観(2019年撮影)

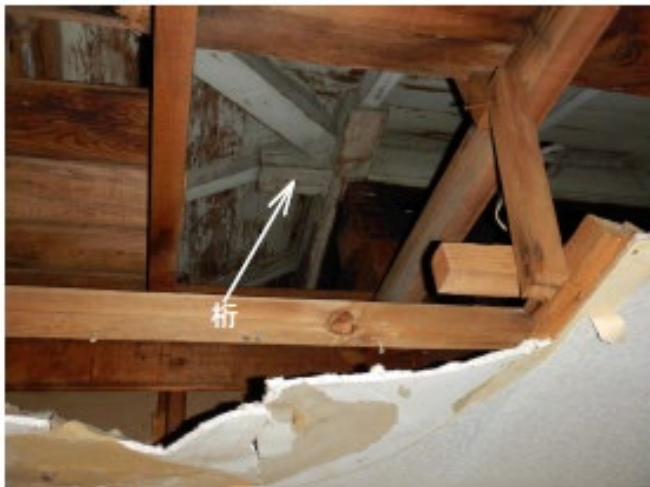
- 昭和26年に民間事業者が買収して以降は、南側の主室以外は、大きく間取りの改修や増築がなされている。(現レストラン棟(S27~28)、バンケットホール(H4)、チャペル(H7)等が増築)
- 南側の主室は、一部改修(シャワー等)がなされているが、旧状をよく留めている。北西浴室棟は減築されており、その他の創建時(T15)と想定される範囲は、間取が大きく改変されているものの、ほぼ当初の柱・小屋組等が残る可能性が高い。

改変された内装の奥に、創建時の小屋組みが見られる  
(2019年撮影)

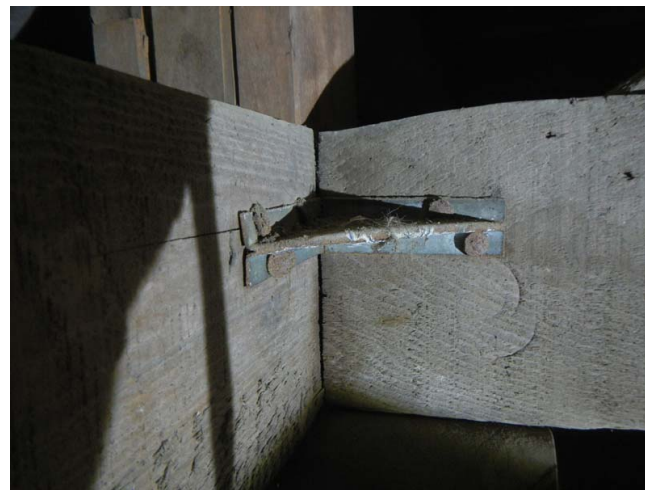
- 基礎は、地中梁で繋げた鉄筋を使用したコンクリート基礎になっている。
- 床組や壁には方杖<sup>ほうづえ</sup>や筋違<sup>すじかい</sup>を設け、基礎と木部材、木部材間には緊結金物<sup>きんけつ</sup>を多用するなど、関東大震災後の耐震に配慮した技術が見られる。

床組には方杖金物が使われている (2018年撮影)

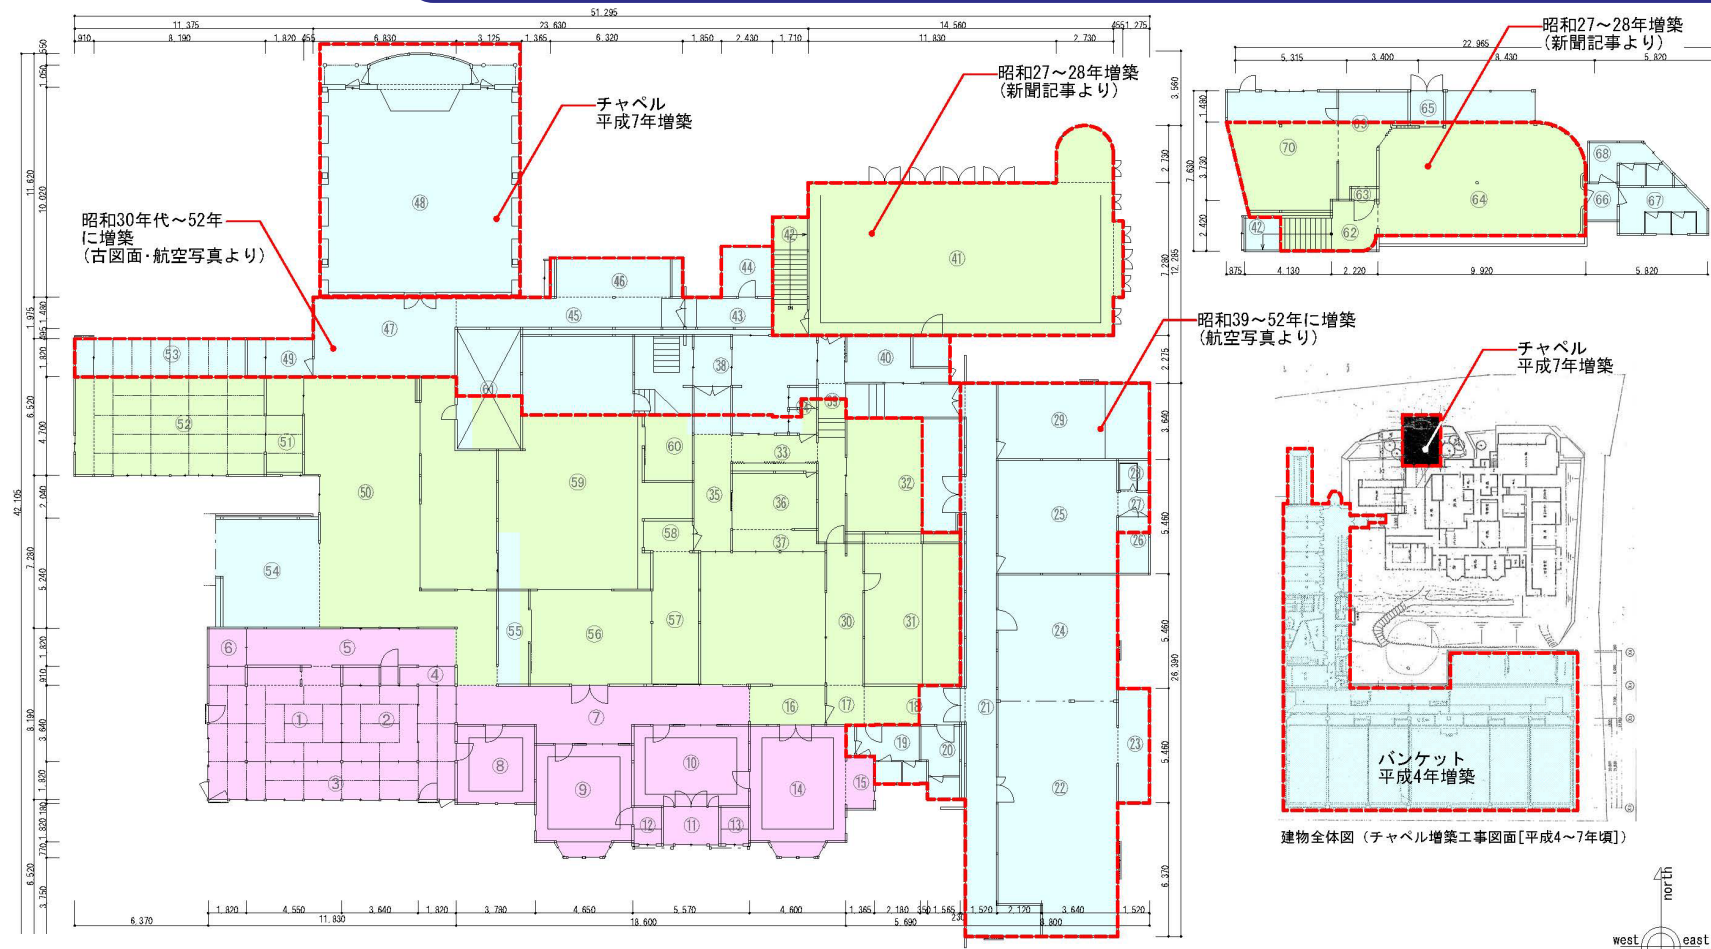
[残存範囲] ※2019年10月4日時点

- ・南側主要部は、概ね当初範囲が残ると推定
- ・不明部分は、近年の改変で覆われた箇所を一部解体する詳細調査にて明らかにする予定

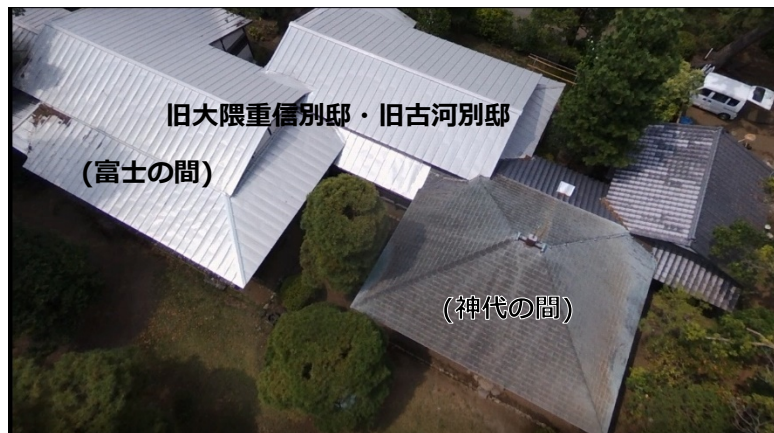
雁行型の造りになっている（2019年撮影）

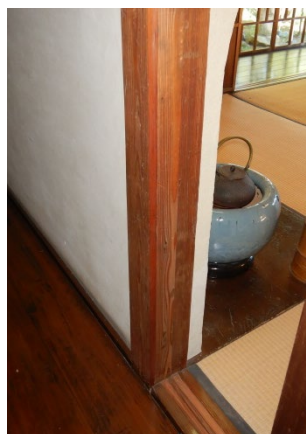
神代の間入口面皮柱  
(2019年撮影)

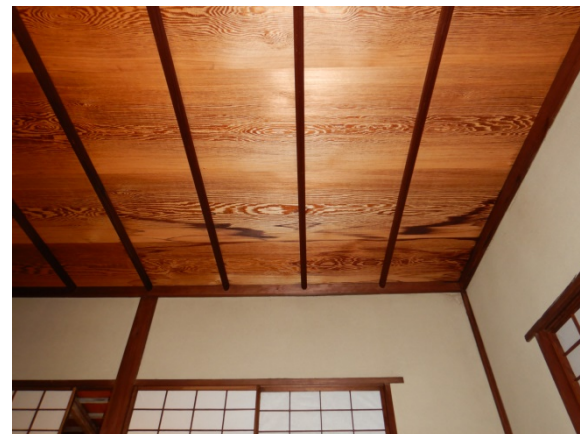
神代杉(推定)の竿縁、廻縁が使用された天井  
(2019年撮影)

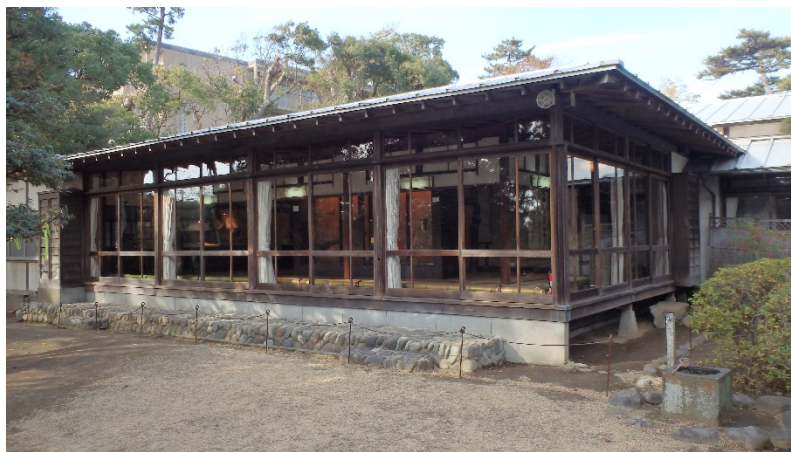
- 基礎は自然石の礎石を基本とし、水廻りや後補増築部<sup>こうほ</sup>にはコンクリート基礎を用いている。
- 軸組は<sup>ぬきこうぞう</sup>貫構造の伝統工法を用い、小屋組は和小屋組である。

増築部のコンクリート基礎部分(2018年撮影)

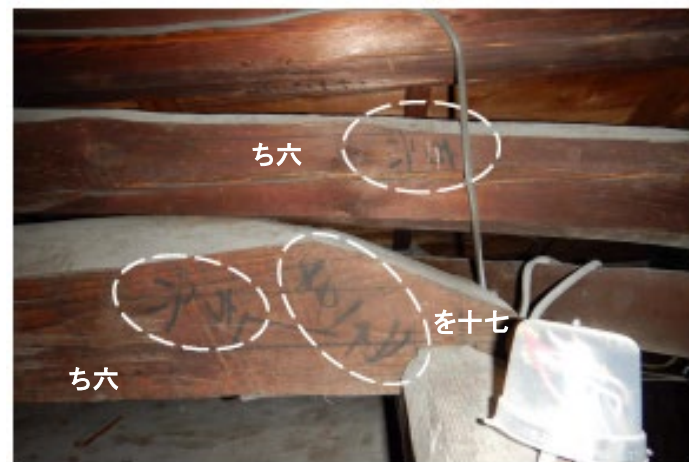
- 敷地西の土蔵と北の物置は増築されたものと推定するが、現時点、建築年は不明である。
- 富士の間、神代の間、北座敷四間は、一部増改修はなされているものの、概ね旧状をよく留めている。
- 床下の間仕切り間に挿入された緊結鉄筋棒<sup>きんけつてつきんぼう</sup>や数種類の旧番付<sup>ばんづけ</sup>(墨書き)など、明治期から、関東大震災を経て、修理・維持されてきた変遷が確認できる。

小屋組みの梁、数種類の番付がみられる(神代の間)(2019年撮影)

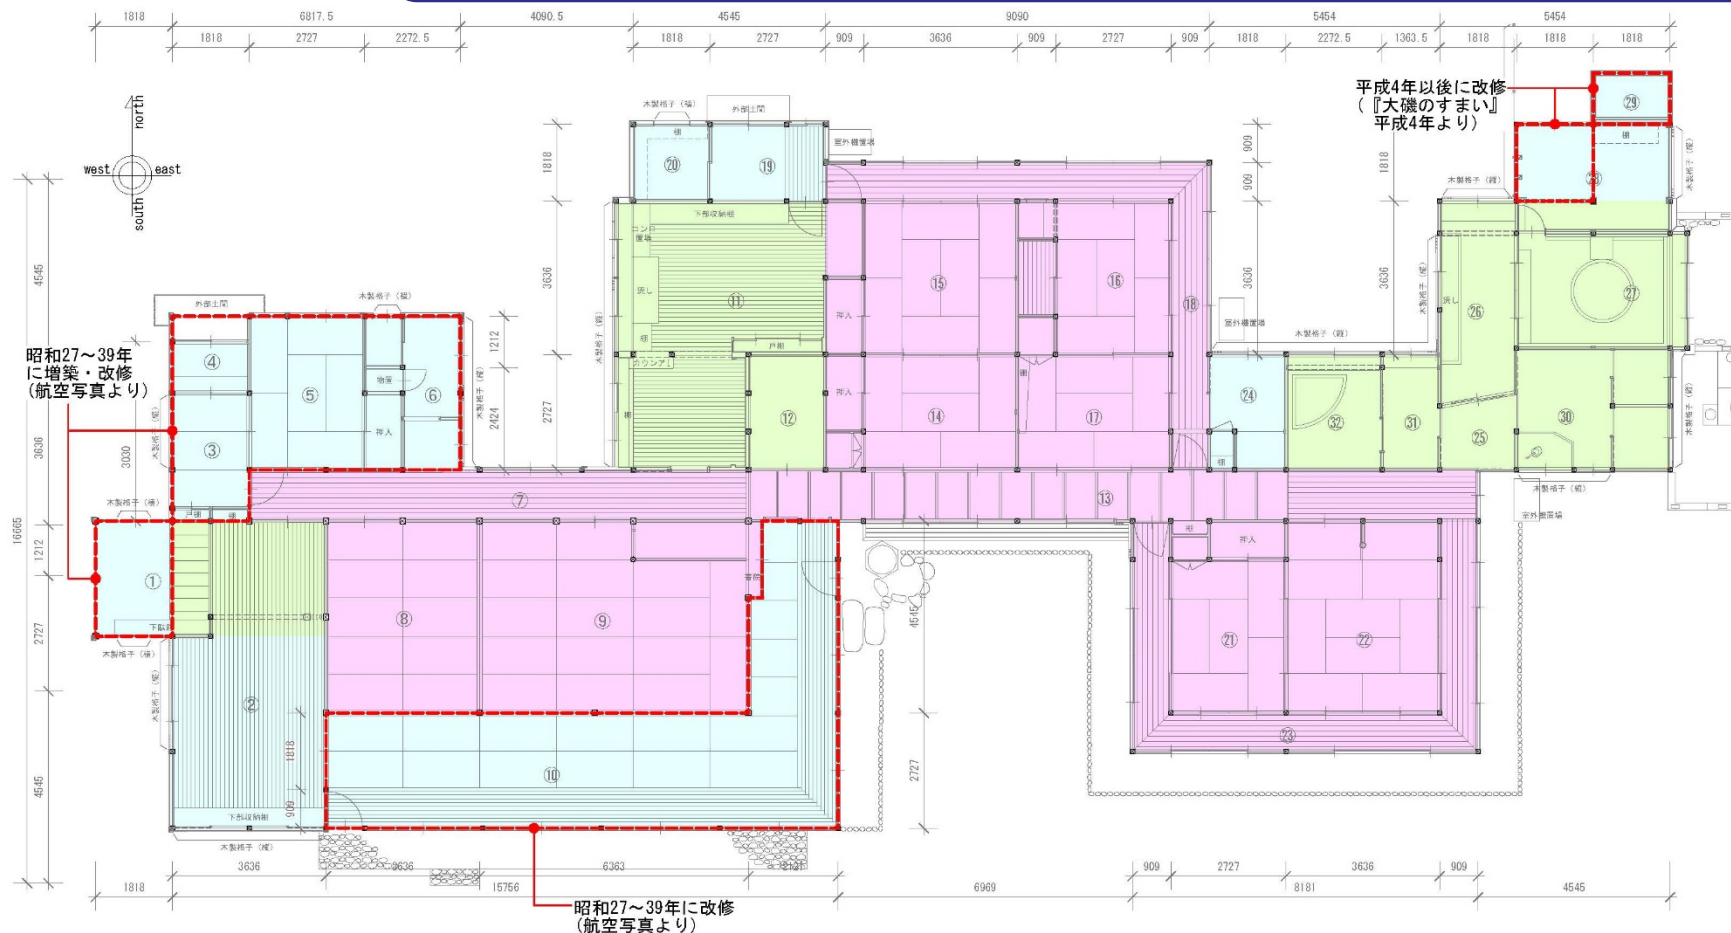
[残存範囲] ※2019年10月4日時点

- ・富士の間、神代の間、北座敷四間は、部材の仕様、風化具合、増築部との材・工法の違いから概ね当初範囲が残ると推定
- ・不明部分は、今後の床下や天井裏等の詳細調査で明らかにする予定

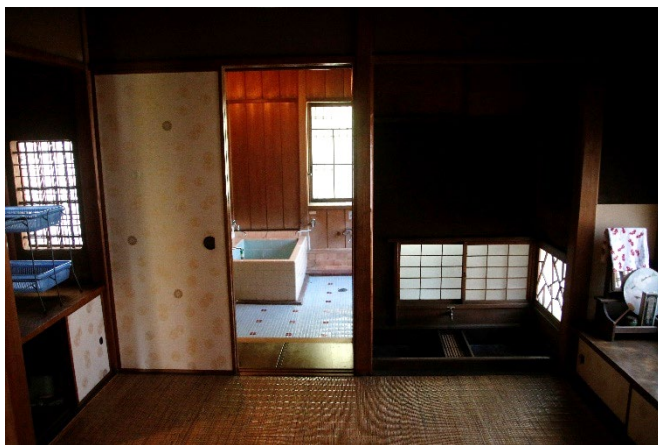
浴室脱衣場は外から行き来ができるようになっている（2019年撮影）

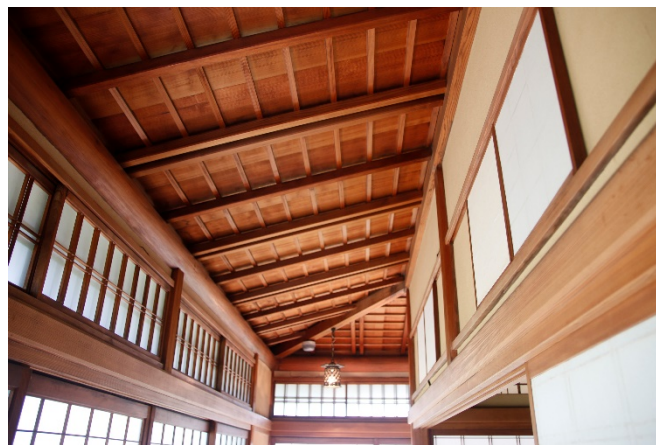
良質な材を用い、採光を多くとる造りになっている（2019年撮影）

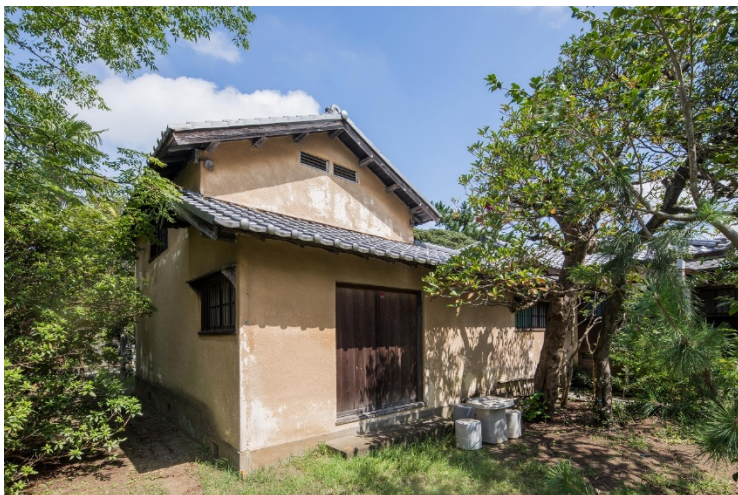
- 西側の土蔵とその周辺は、後補増築されたものであるが、その他の部分は、一部内部改修はされているものの、大きな間取り、規模等の改変もなく、旧状をよく留めている。

増築されたと思われる陸奥別邸跡の土蔵(2019年撮影)

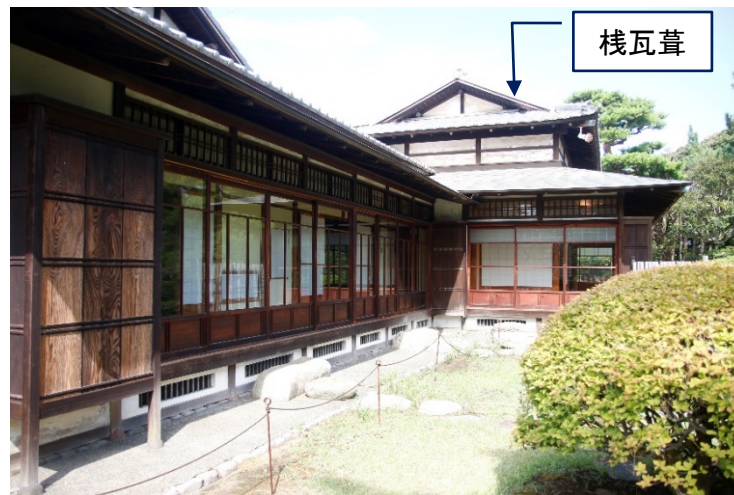
- 基礎は自然石の礎石を基本としている。
- 軸組は貫構造の伝統工法を用い、小屋組は和小屋組で、さんかわらぶき 棧瓦葺の入り組んだ複雑な屋根構成である。

高さの異なる屋根を組み合わせた複雑な屋根構成をしている(2019年撮影)

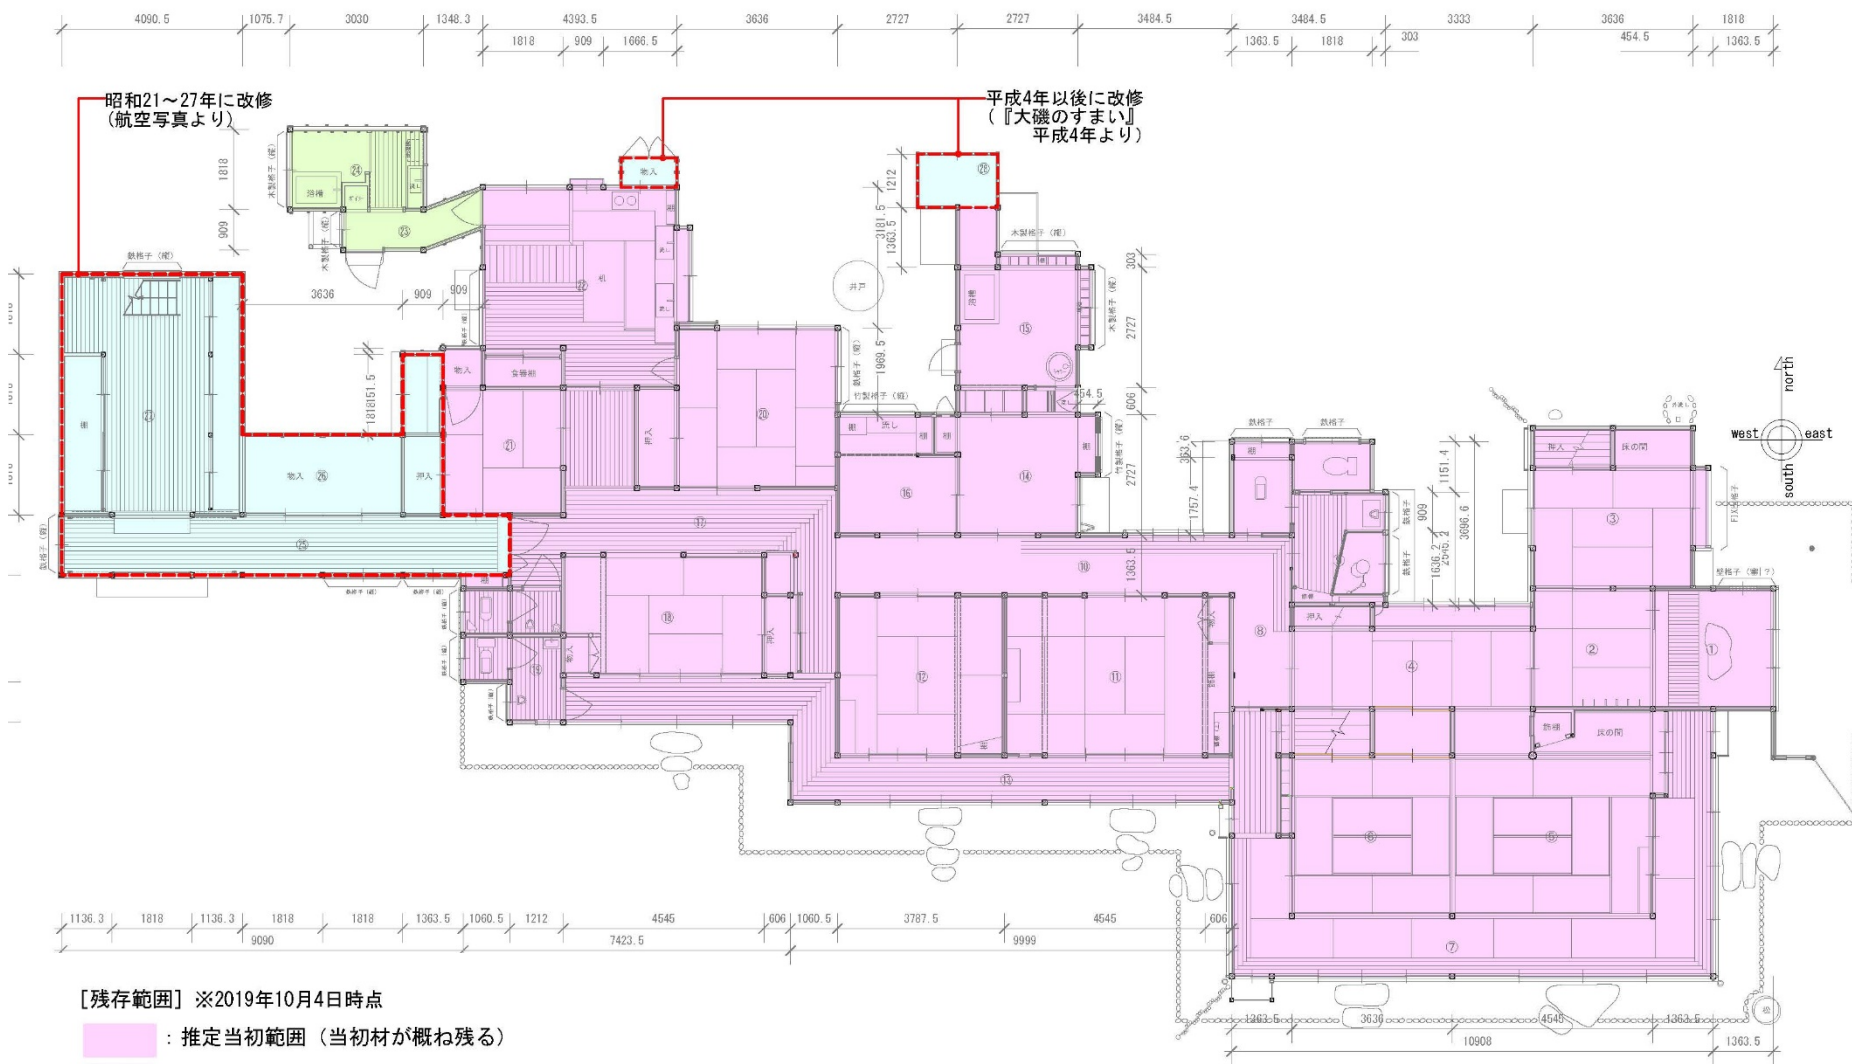
[残存範囲] ※2019年10月4日時点

- ・増築された土蔵等の一部以外は、概ね当初範囲が残ると推定
- ・不明部分は、今後の床下や天井裏等の詳細調査で明らかにする予定

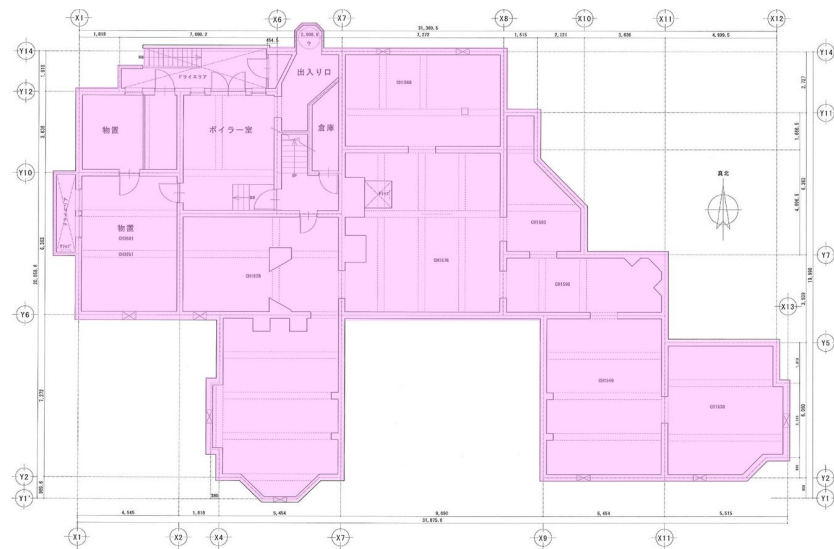
地下1階

- ・邸宅全体が当初範囲の可能性が高く、概ね当初建築が残ると推定
- ・今後、創建時の図面を入手し整合を検討
