邸宅の現況と課題

1-1. 邸宅の特徴（旧滄浪閣（伊藤博文邸跡・旧李王家別邸））

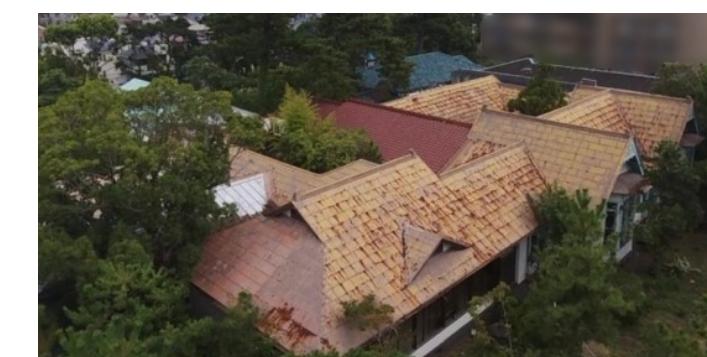
- 長期間未使用だったため、設備を含めた施設全体の老朽化が著しい。
- 屋根葺材の破損等による雨漏れの被害は大きく、早急に対策と大規模改修が必要な状態となっている。

屋根（2019年撮影）

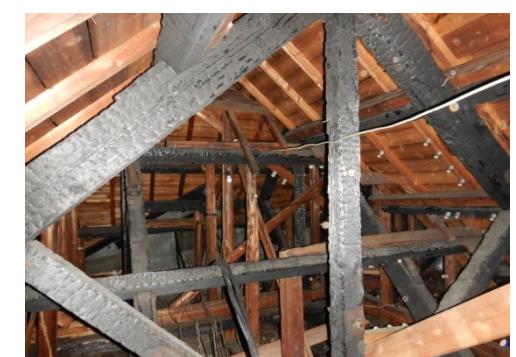
- 昭和26年に民間企業が買収して以降は、南側の主要室以外は、大きく間取りの改修や増築がなされている。（現レストラン棟（S27～28）、バンケットホール（H4）、チャペル（H7）等が増築）南側の主室は、一部改修（シャワー等）がなされているが、旧状をよく留めている。
- 北西浴室棟は減築されており、その他の創建時（T15）と想定される範囲は、間取りが大きく改変されているものの、ほぼ当初の柱・小屋組等が残る可能性が高い。**ただし、小屋組は、昭和28年の火災により、表面炭化、あるいは煤けた状態で残る。**

小屋裏状況：炭化が激しく補強材が入る（2019年撮影）

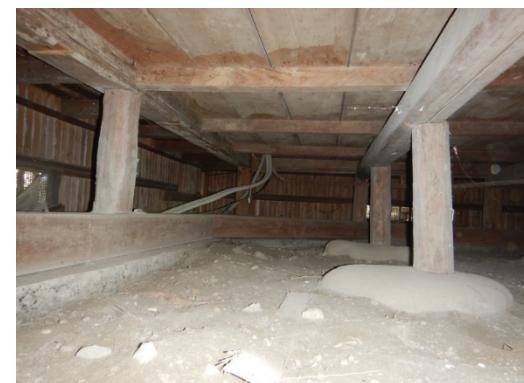
- 基礎は自然石玉石が基本であり、**神代の間や水廻り、後補増築部にはコンクリート布基礎を用いている。**軸組は貫構造の伝統工法を用い、小屋組は和小屋組である。
- 1層目は旧小屋部材が基本的に旧状を留めている。その上部は一部古材を転用して、組み直されていると推定される。**
- 壁下地は、竹小舞下地と木摺下地、左官仕上げである。（一部、ボード下地）

神代の間床下：写真左コンクリート製布基礎が廻る
(2019年撮影)

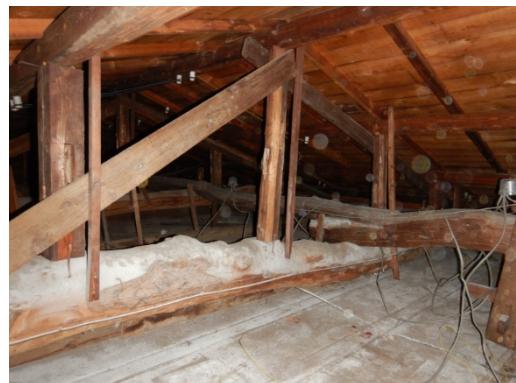
富士の間小屋裏(2019年撮影)

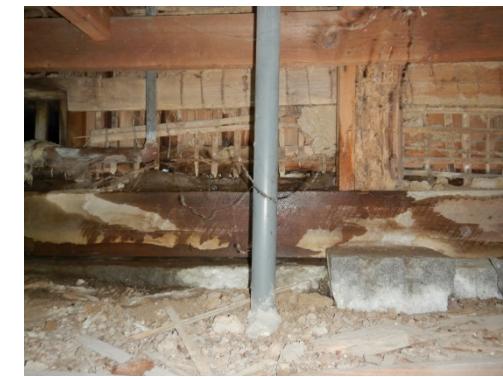
- 雨水の床下への流入や雨漏れによる損傷がみられる。
- 電気、給排水設備の老朽化が懸念される。（詳細は設備調査の結果により、課題について記載）

流し場：柱脚の腐朽（2019年撮影）
