安全性の評価のための調査報告書

－陸奥宗光別邸跡・旧古河別邸－

1. 劣化及び損傷の状況

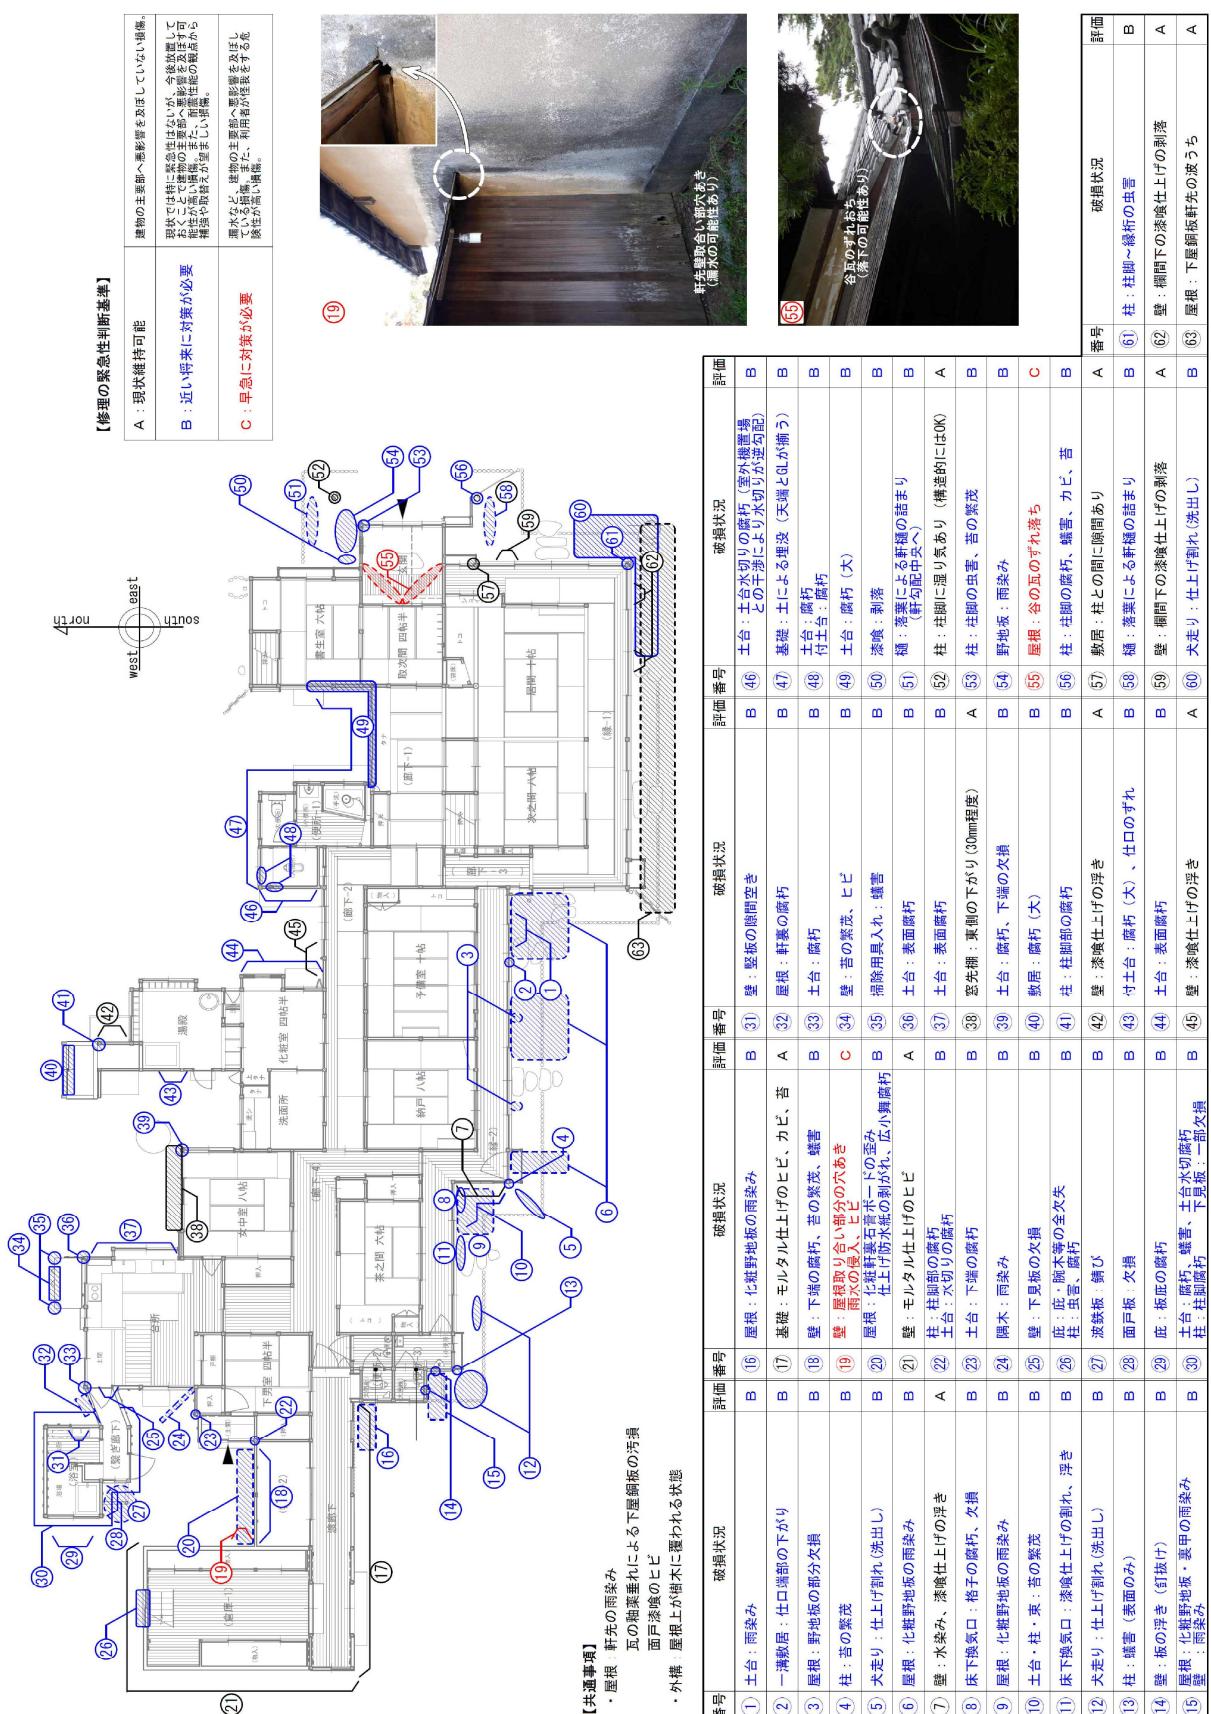
① 外部（図1）

- 玄関上部の屋根谷部に瓦のズレが生じており、落下の危険性がある。
- 倉庫東面、下屋との取り合い部分の外壁に剥落が生じており、雨水が壁内部に侵入していると推定される。
- その他、柱や外部から確認できる造作材（下見板・敷居・鴨居・化粧野地板等）に腐朽・虫害等がみられる。また、基礎や壁の左官仕上に浮きや割れが生じている。

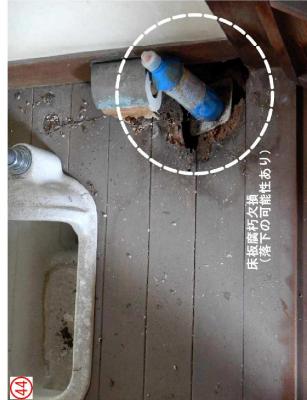
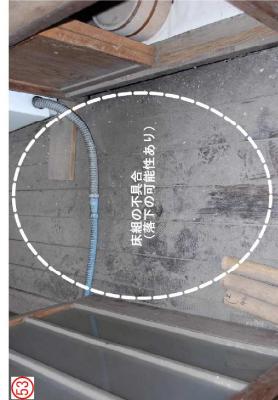
圖 2 陸奧別邸跡 損傷状況 (内部)

- 便所-3及び浴室は床板の腐朽が著しく、落下の危険性がある。
- その他、漆喰壁の剥落や天井等の雨染み跡がみられる。

評価番号	評価状況	番号	破損状況		評価番号	評価状況
			壁	壁仕上の剥落		
① 天井	天井板の雨染み跡 (中央部下がり)	B (16)	壁	壁仕上の剥落	A	(31) 天井 : 天井板の雨染み跡
② 天井	天井板の雨染み跡	B (17)	壁	壁仕上の浮き	A	(32) 天井 : 天井板の雨染み跡
③ 天井	天井板の雨染み跡	B (18)	壁	欄間小壁仕上の浮き及び剥落	B	(33) 天井 : 網代天井の雨染み跡
④ 壁	塗り壁 補修跡	A (19)	床	量・縫甲板取り合い部沈下	B	(34) 天井 : 天井板の雨染み跡
⑤ 天井	天井板の雨染み跡	B (20)	天井・長押・鳴居	天井板の雨染み跡	B	(35) 天井 : 天井板の雨染み跡
⑥ 天井	天井板のガムテーブでの補修箇所	B (21)	壁	壁仕上の浮き	A	(36) 天井 : 天井板のガムテーブによる補修
⑦ 天井	天井板の雨染み跡	B (22)	天井・長押・鳴居	天井板の雨染み跡	B	(37) 天井 : 天井板の雨染み跡
⑧ 壁	壁仕上の浮き	A (23)	柱	柱下部に擦れによる損傷	A	(38) 天井 : 天井板の雨染み跡 床 : 床板の雨染み跡
⑨ 床	量床のきしみ	B (24)	壁	壁仕上の剥落	A	(39) 天井 : 天井板のガムテーブによる補修
⑩ 天井	天井板の雨染み跡	B (25)	壁	壁仕上の剥落	B	(40) その他 : ガムテーブによる貼り
⑪ 舟型糊板	糊板と柱の取り合い部隙間	A (26)	天井	天井板の雨染み跡 (小屋裏に小動物の棲営ある)	B	(41) その他 : 付柱・柱取り合い部隙間
⑫ 天井	天井板の雨染み跡	B (27)	天井	天井板の雨染み跡	B	(42) 天井 : 天井板の雨染み跡
⑬ 鳴居	中央部の下がり、たわみ	B (28)	柱	柱の雨染み跡	B	(43) 壁 : 鳴居の雨染み跡及び白力ビ
⑭ 天井	天井板の雨染み跡	B (29)	床	縫甲板・量取り合い部しみ	B	(44) 床 : 床板腐朽による欠損
⑮ 柱	柱の収縮及び柱下部雨染み跡	B (30)	天井	天井板から廻縁までの雨染み跡	B	(45) 天井 : 天井板の雨染み跡

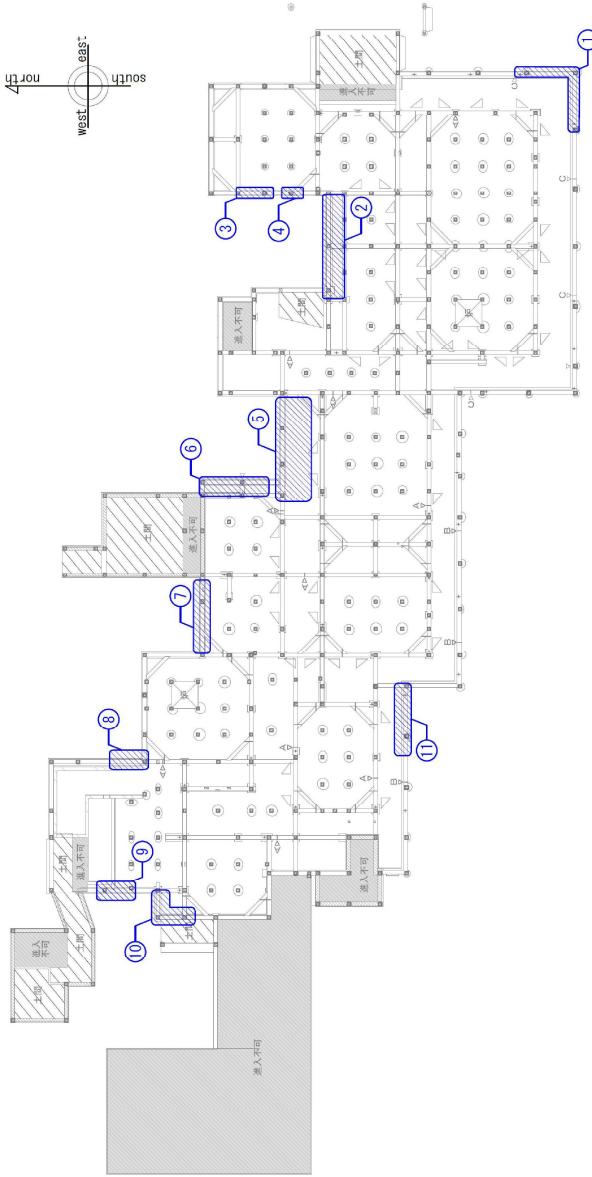
図3 陸奥守光別邸跡 損傷状況図（床下）

- 建物北側の地盤が高いため、床下に雨水が侵入しており、土台に腐朽がみられる。
- 縁-1の南東側で布基礎の沈下が生じており、土台と基礎の間にクサビ(20mm程度)を差し込み不陸調整されている。

【共通事項】
・外周部、土台下部雨染み
・北側は地盤が高いため、床下への雨水侵入箇所が多数みられる

番号	破損状況	調査番号	評価
(1)	布基礎：沈下	E	
(2)	床下：外部からの雨水侵入	E	
(3)	床下：外部からの雨水侵入	E	
(4)	土台・柱脚・火打土台：腐朽	E	
(5)	床下：外部からの雨水侵入	E	
(6)	土台：下部腐朽・雨染み	E	
(7)	床下：外部からの雨水侵入	E	
(8)	土台：柱脚・雨染み	E	
(9)	土台：下部雨染み	E	
(10)	土台：下部雨染み	E	
(11)	床下：外部からの雨水侵入・床下換気口栓：雨染み	E

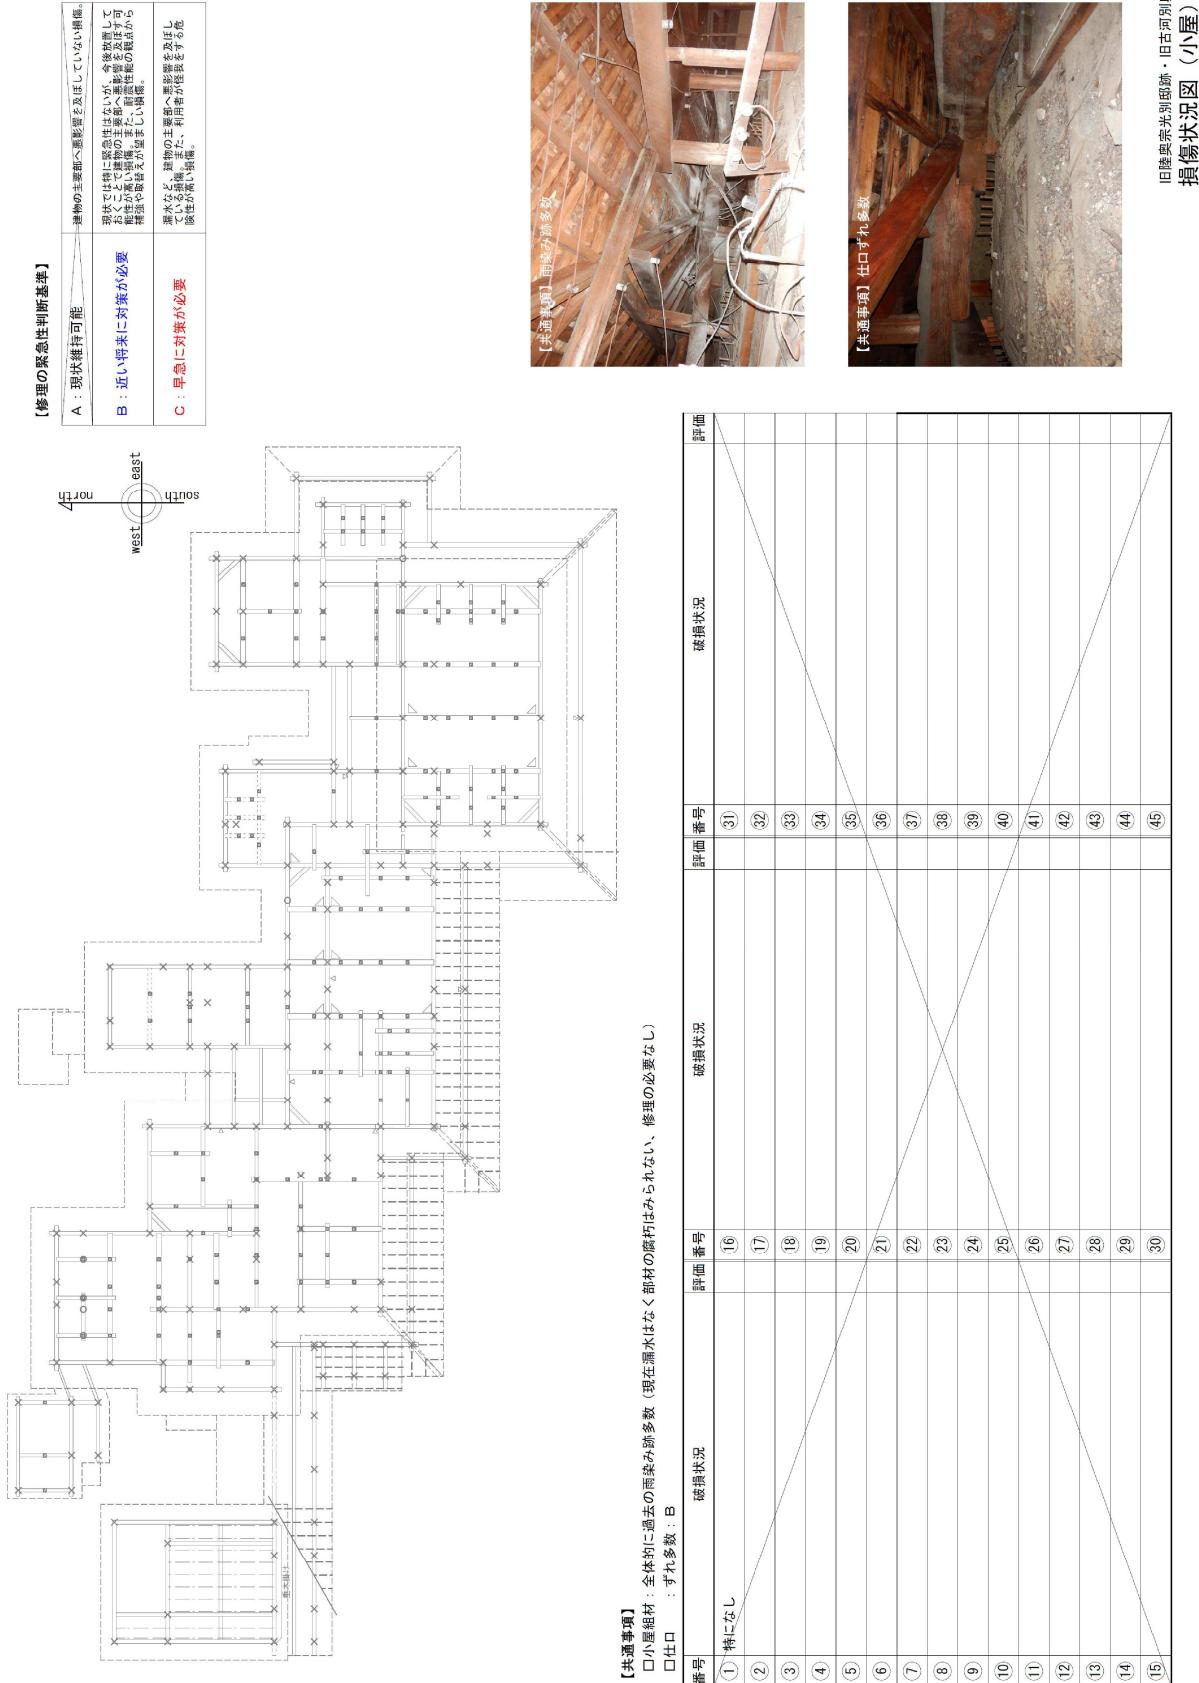
図4 陸奥別邸跡 損傷状況図（小屋）

- ・ 全体的に過去の雨染み跡が多数みられるが、現在は漏水なし。
