# SAFETY SUPPORT NEWS

# 工事事故の事例紹介

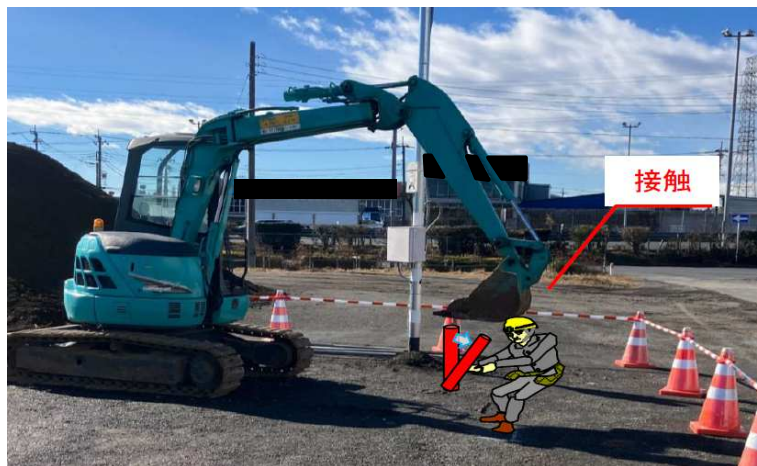
- ◆ 仮設フェンス設置のため、バックホウを用い単管の打設作業中、倒れかけた単管を支えようと近づいた作業員の頭部にバケットが接触し負傷した。  
◆ 被害の程度：作業員1名負傷

- 被災者は、稼働中のバックホウの作業範囲内に安易に立ち入った。
- 当初は大ハンマーを用いて単管の打設を行っていたが、地盤が固かったため、下請業者の判断により整地作業のため近くに駐機してあったバックホウを用いて打設を行った。
- 施工方法の変更は、元請と協議して決定することとされていたものの、協議を実施せず下請業者の独断でバックホウを用途外使用した。
- 専用の打設機械を使用する手順となっていなかった。

- 重機を使用する場合は、立入防止対策(カラーコーン、コーンバー、「立入禁止」標示)を講じる。
- 予定外作業は禁止し、やむを得ず作業方法の変更を行う場合は、作業を一時中断し、元請に協議し作業手順を見直し、そのうえで作業を再開することを徹底する。
- 作業手順書に「作業手順の変更」についての記載はあったものの、新規入場者教育資料に「連絡体制」及び「作業手順の変更」のルールを記載し、作業員全員に周知する。
- 当該作業は、専用機械（手持ち油圧式杭打ち機）を使用することとする。

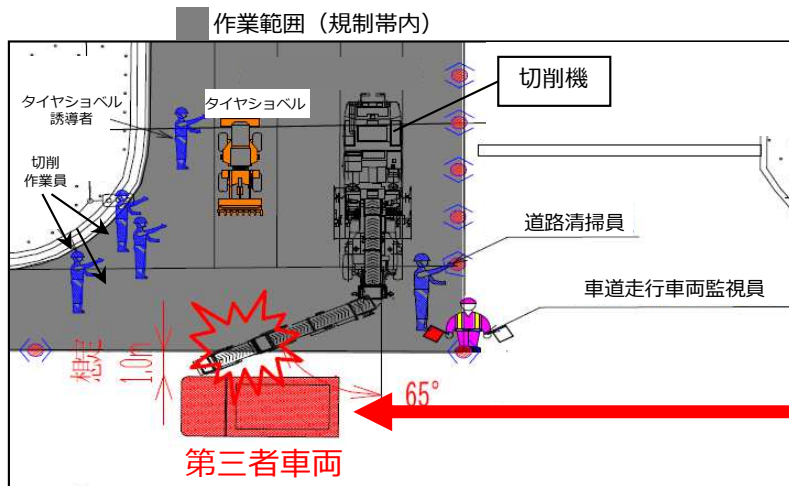
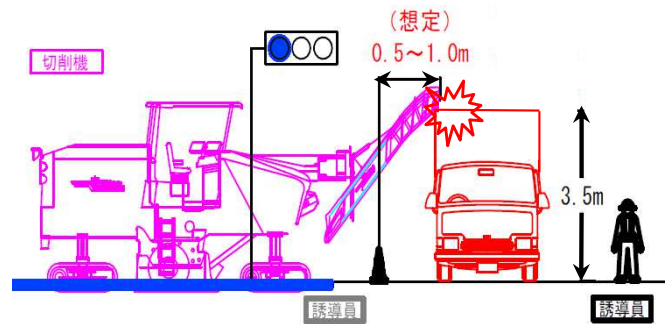
- ◆交差点部での切削オーバーレイ作業中、規制帯内で掘削機が待機していた際、ベルトコンベア先端が規制帯から車道上にはみ出した状態となっており、走行中の一般車両に接触した。
- ◆被害の程度：第三者車両（トラック）運転手負傷、車両コンテナが損傷

舗装作業主任者（下請主任技術者）  
歩道側でダンプトラックの誘導中

- 車道の通行を確保するため、切削機のベルトコンベアを折り曲げ、規制帯内に収めることとしていたが、ベルトコンベア先端が車道上にはみ出したままの状態となっていた。
- 切削作業の効率を優先するため、規制帯端部（車道付近）の作業では、車道が赤信号の間に、切削殻積込みのダンプトラックを車道上に配置して切削を行い、車道が青信号の間はベルトコンベアを規制帯内に折り曲げ、ダンプトラックを一時的に退避させることとしていたため、ベルトコンベアが車道上へはみ出る計画となっていた。
- 交差点部の具体的な作業手順等は当日、口頭での確認となっており、舗装作業主任者(切削機・ダンプトラック誘導員)と周辺の交通誘導員による連携が不十分であった。
- 舗装作業主任者は、切削機とダンプトラックの誘導を兼務しており、事故発生時は退避したダンプトラックの誘導を歩道上から行っていたため、切削機のベルトコンベアの状態に気付くことができなかった。

- 使用する機材の作業範囲を見直し、機材が規制帯外にはみ出さない作業計画とする。規制帯端部（車道付近）の作業は小型切削機を用いることとする。
- 作業手順書や作業図面に、具体的な作業手順や誘導員配置等を明示し、作業員や誘導員の連携、誘導を確実に行う。
- 下請けを含む工事従事者と具体的な作業手順等打合せし、適切な配置計画とする。
