第2回 鶴見川多目的遊水地土壌環境保全委員会

資料1 これまでの経緯と 継続モニタリング結果

鶴見川多目的遊水地における異物混入土の処理経緯

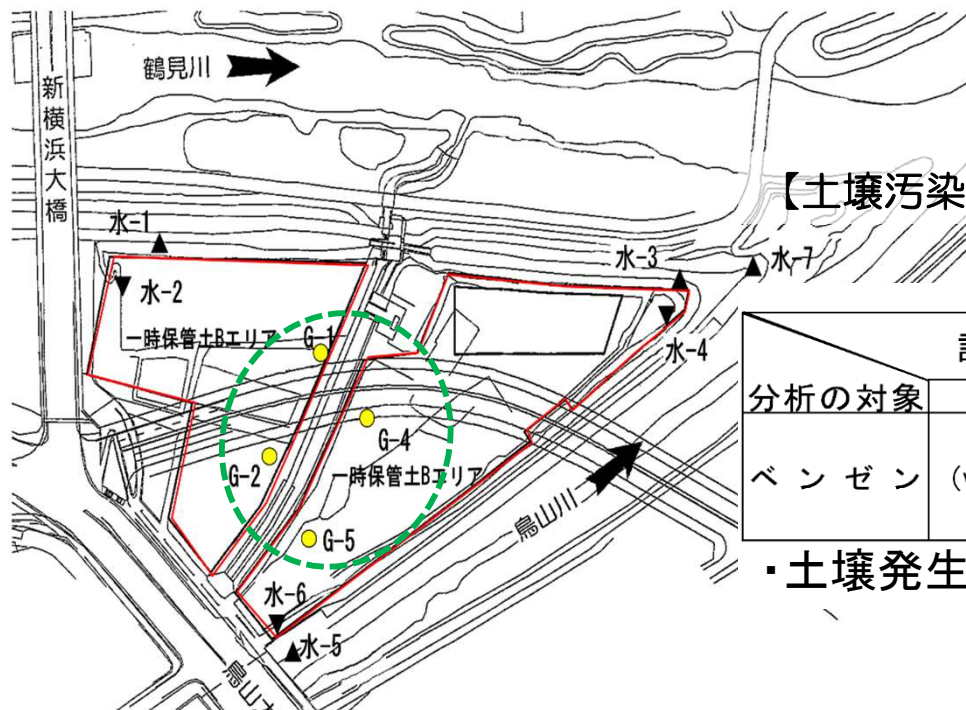
【土壤汚染対策法の基準に合わせた発生ガス(ベンゼン)分析結果】

・土壤発生ガス(ベンゼン)については不検出

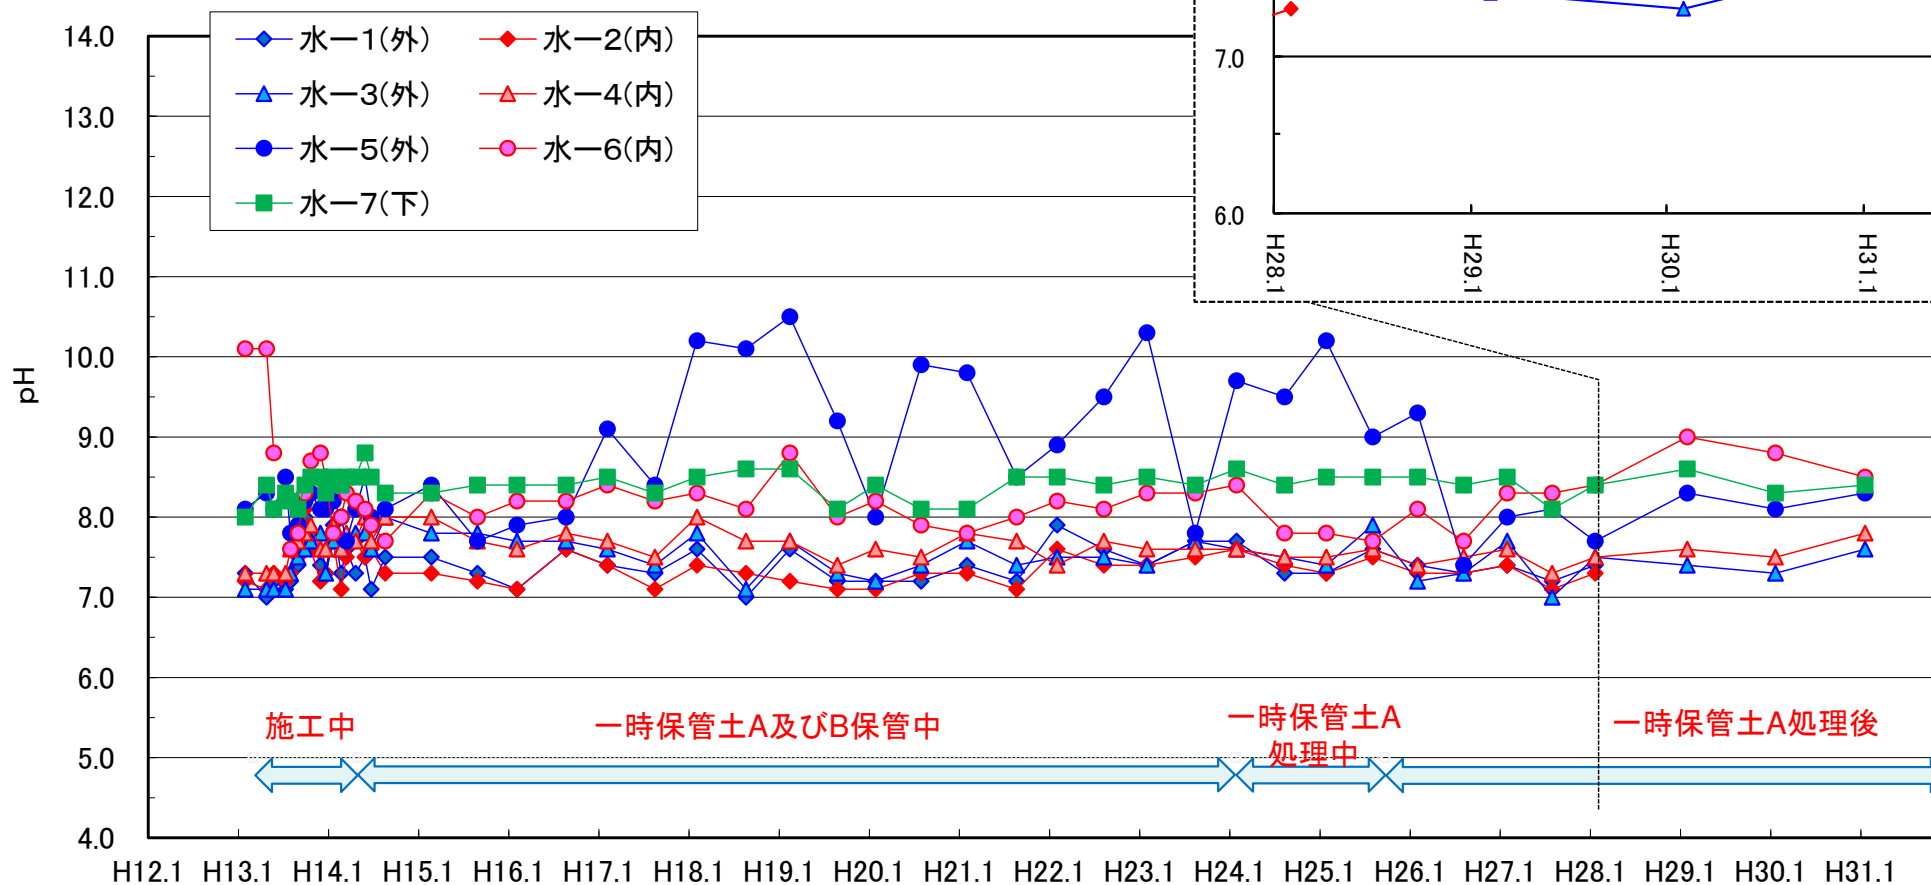
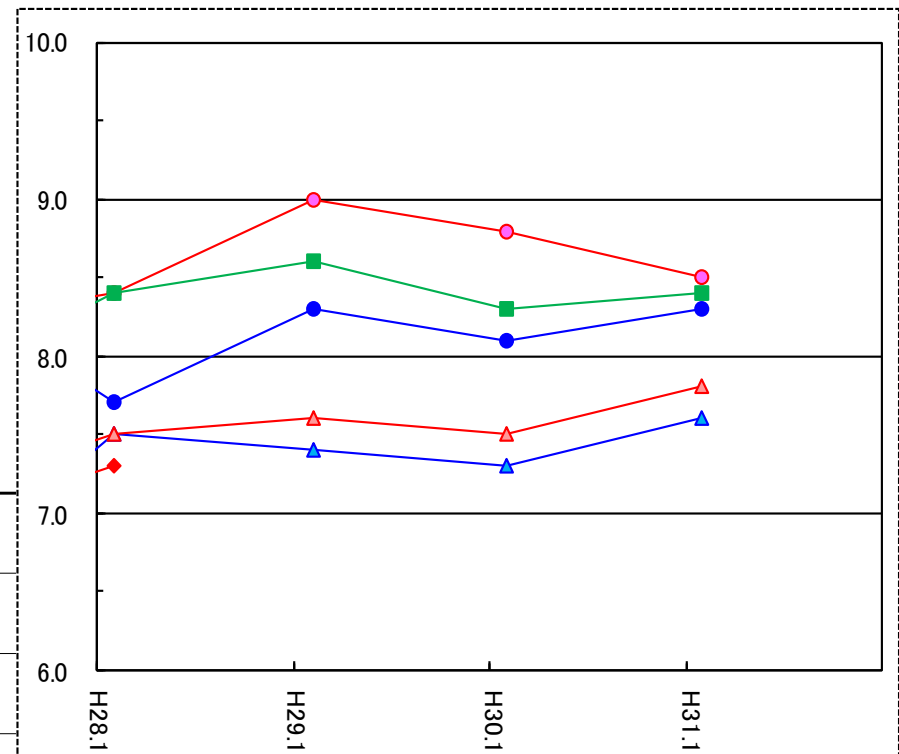
○pH

水-6において、平成26年～平成28年頃にかけてpHの上昇傾向がみられたが、それ以降は下がり傾向にあり、平成31年度の調査では水-6のpHは8.5であった。

水-5では、平成17年～平成26年頃にかけてpHの高い時期があったが、現在は周辺地下水と同程度まで下がっている。

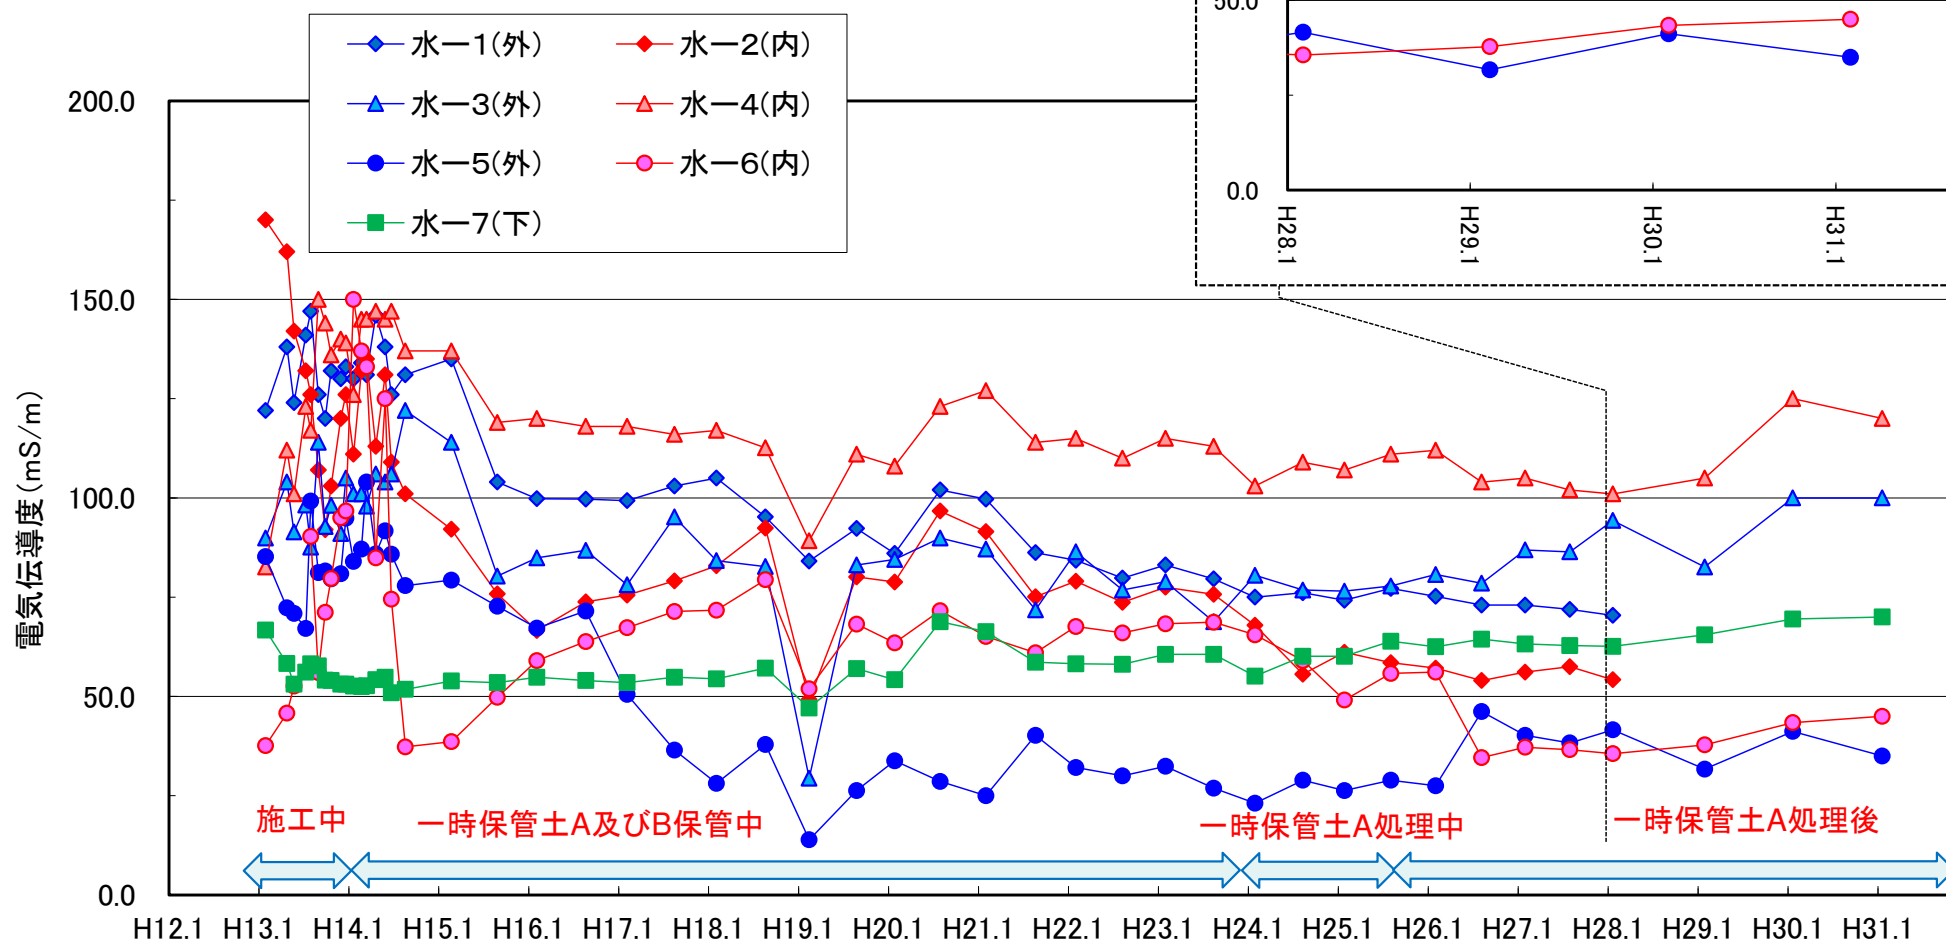
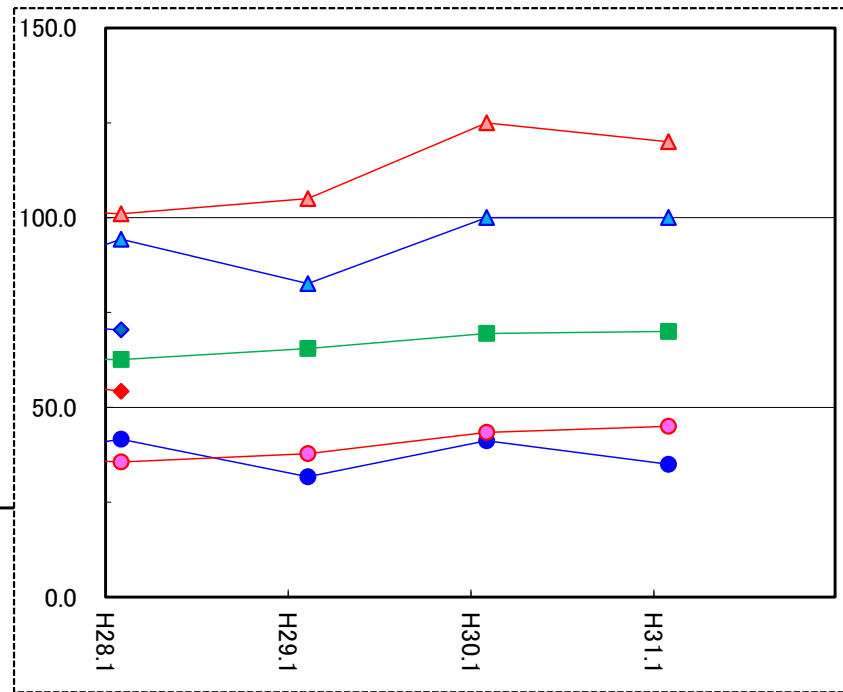
○電気伝導度

水-3において、平成27年頃から若干の上昇傾向を示した。
 水-4においては平成30年に相対的に高い値を示したが、
 平成31年には値が減少している。

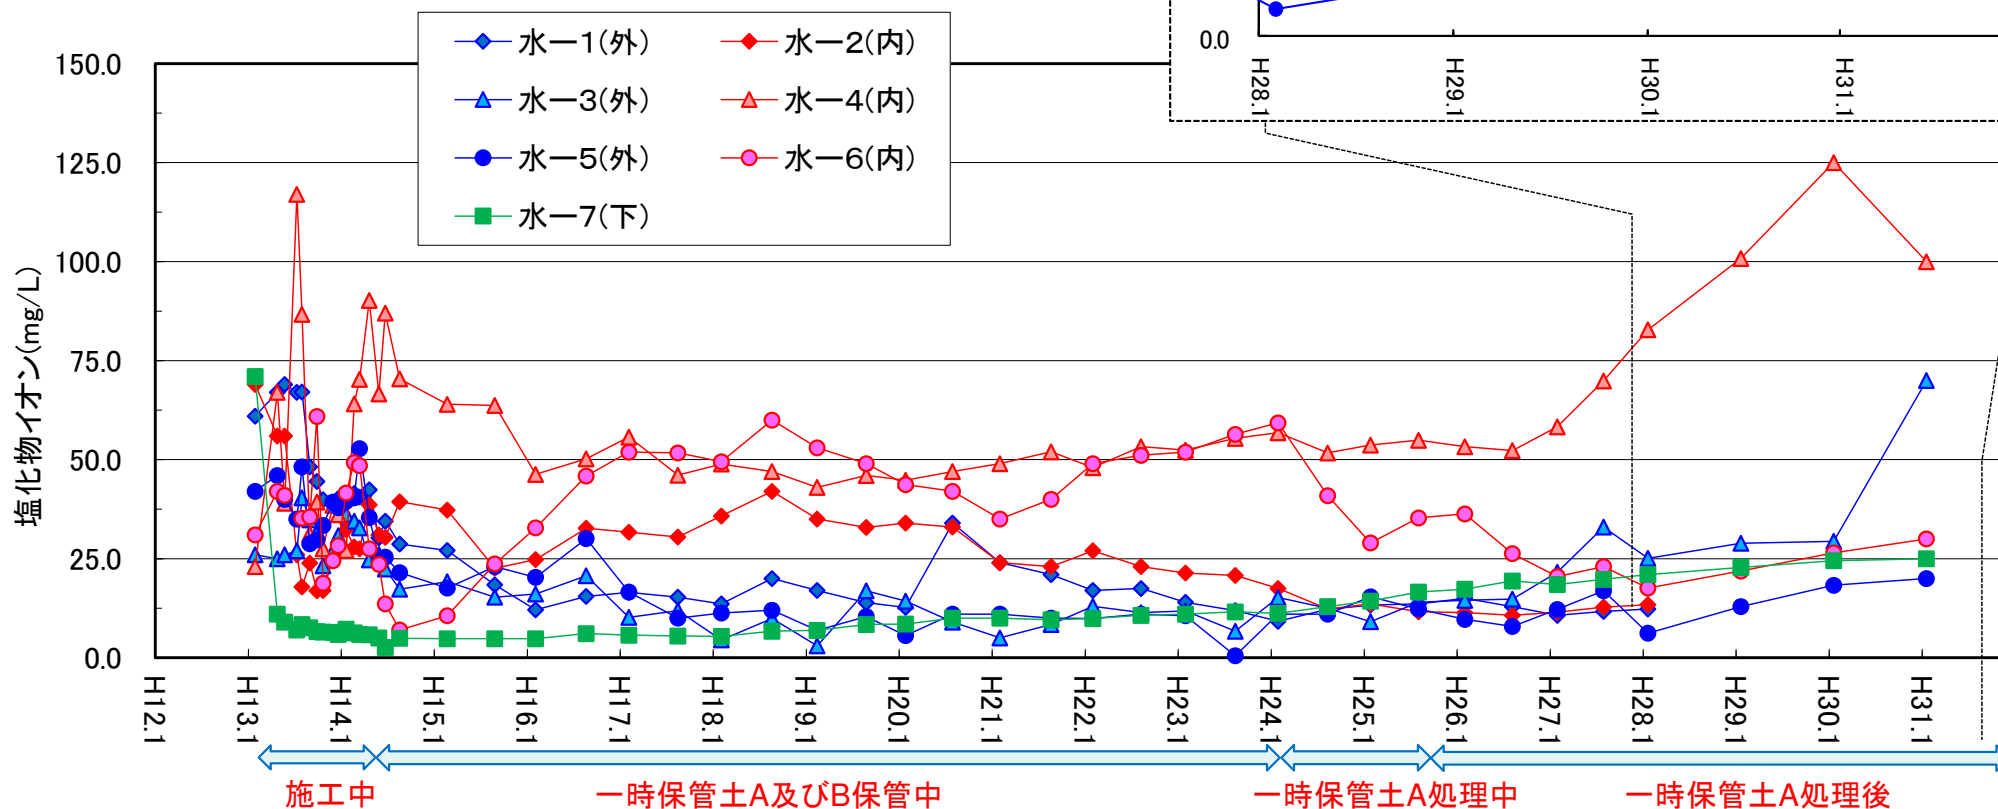
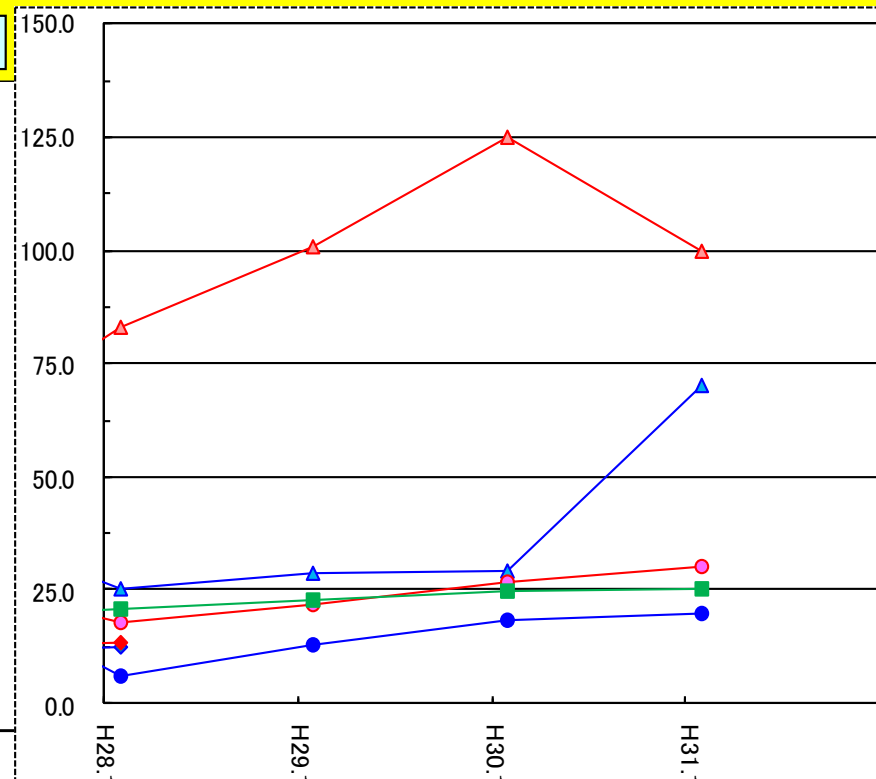
○塩化物イオン濃度

水-4において、平成27年頃から上昇傾向を示したが、平成31年には減少を示した。

水-3においては、平成27年頃から若干の上昇傾向を示しており、平成31年には値が大きく上昇した。

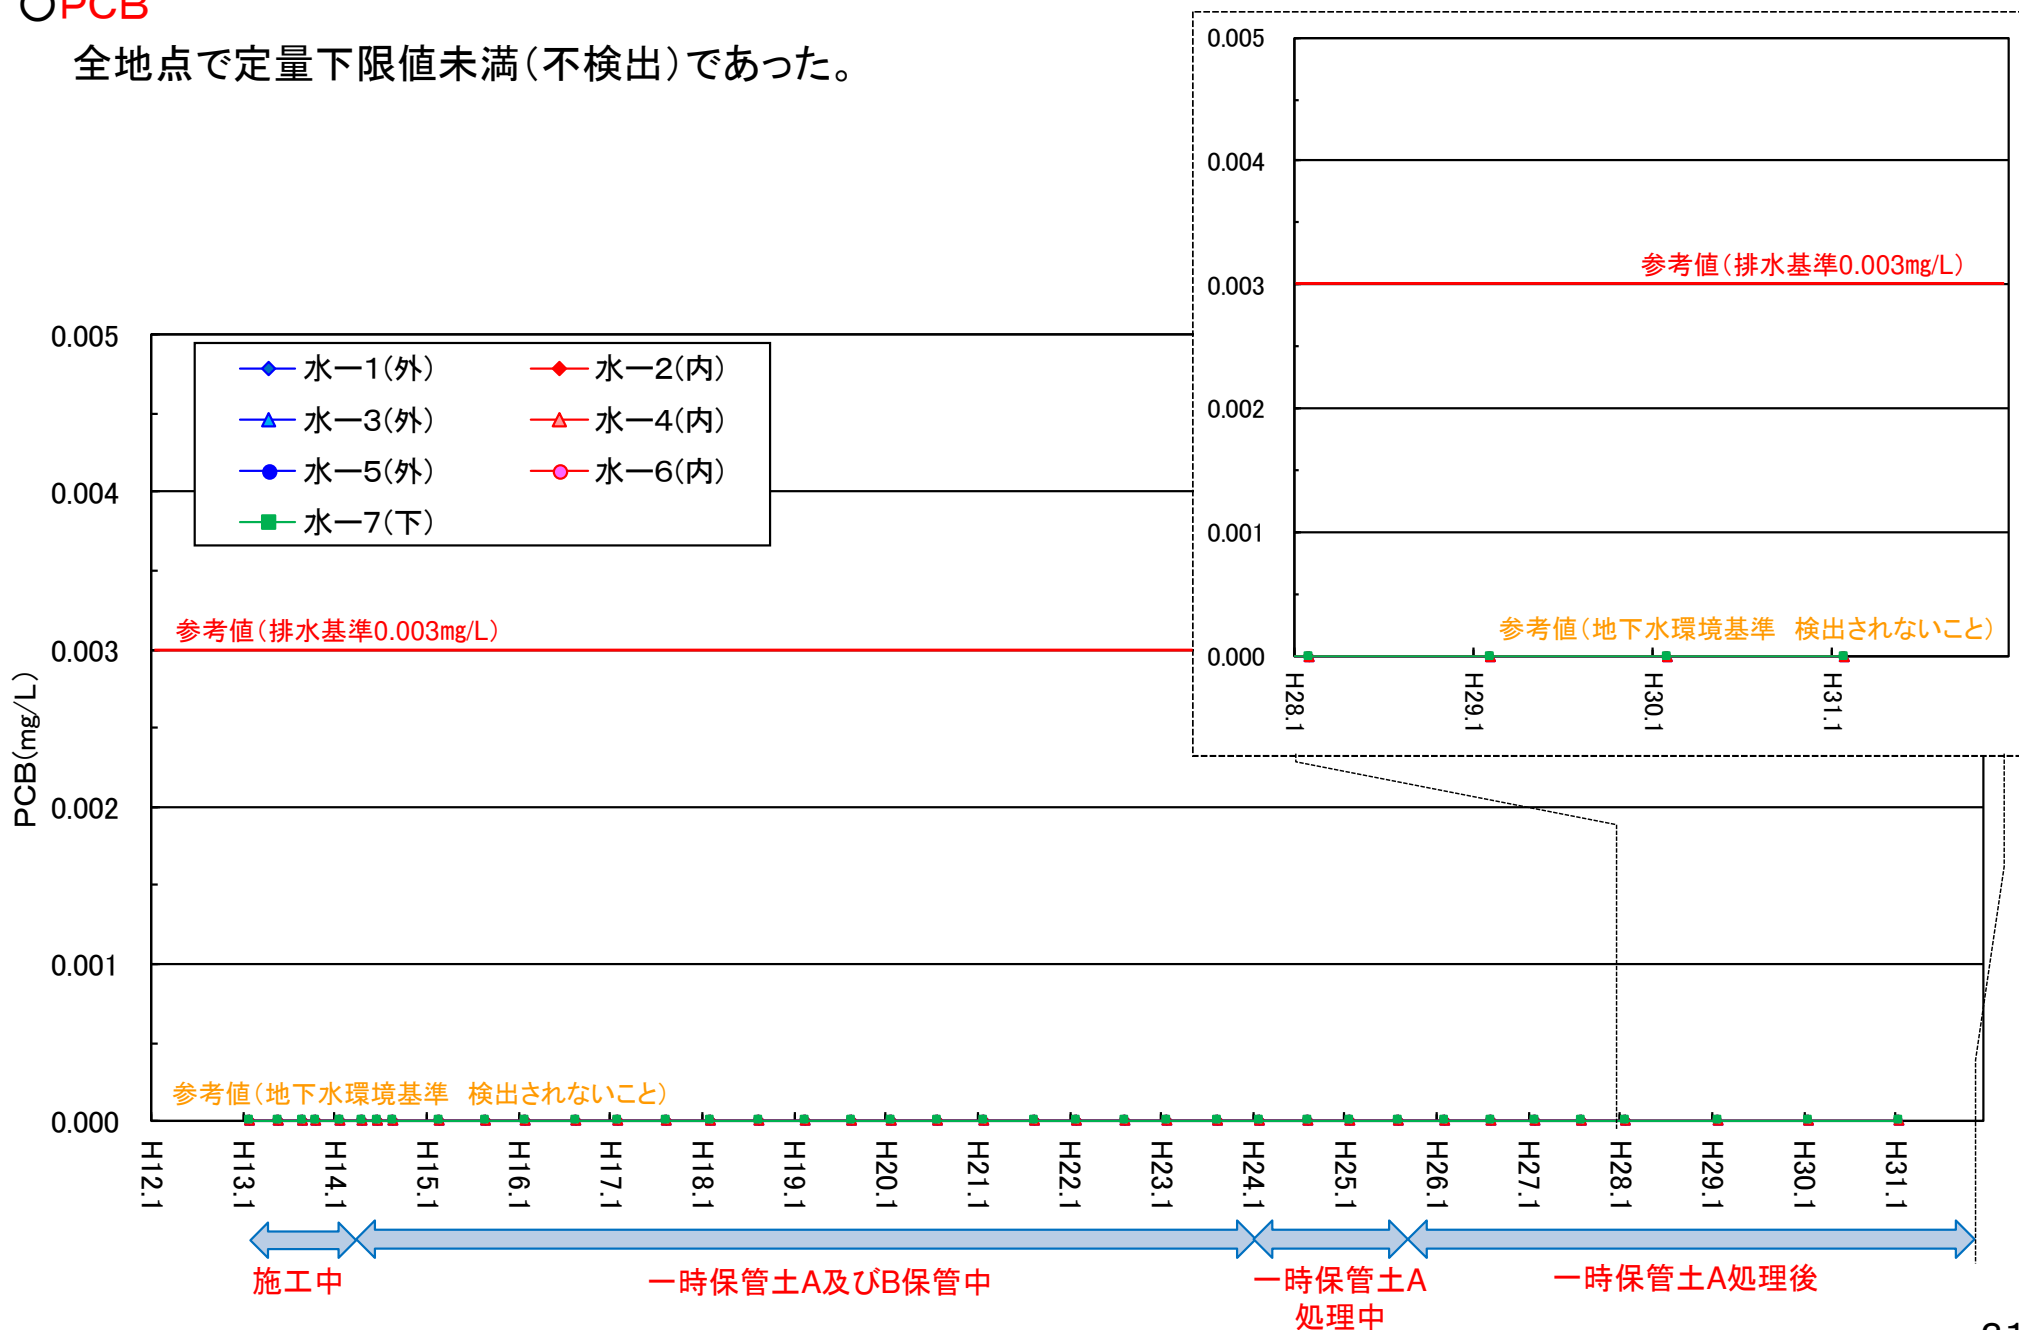
○PCB

全地点で定量下限値未満(不検出)であった。

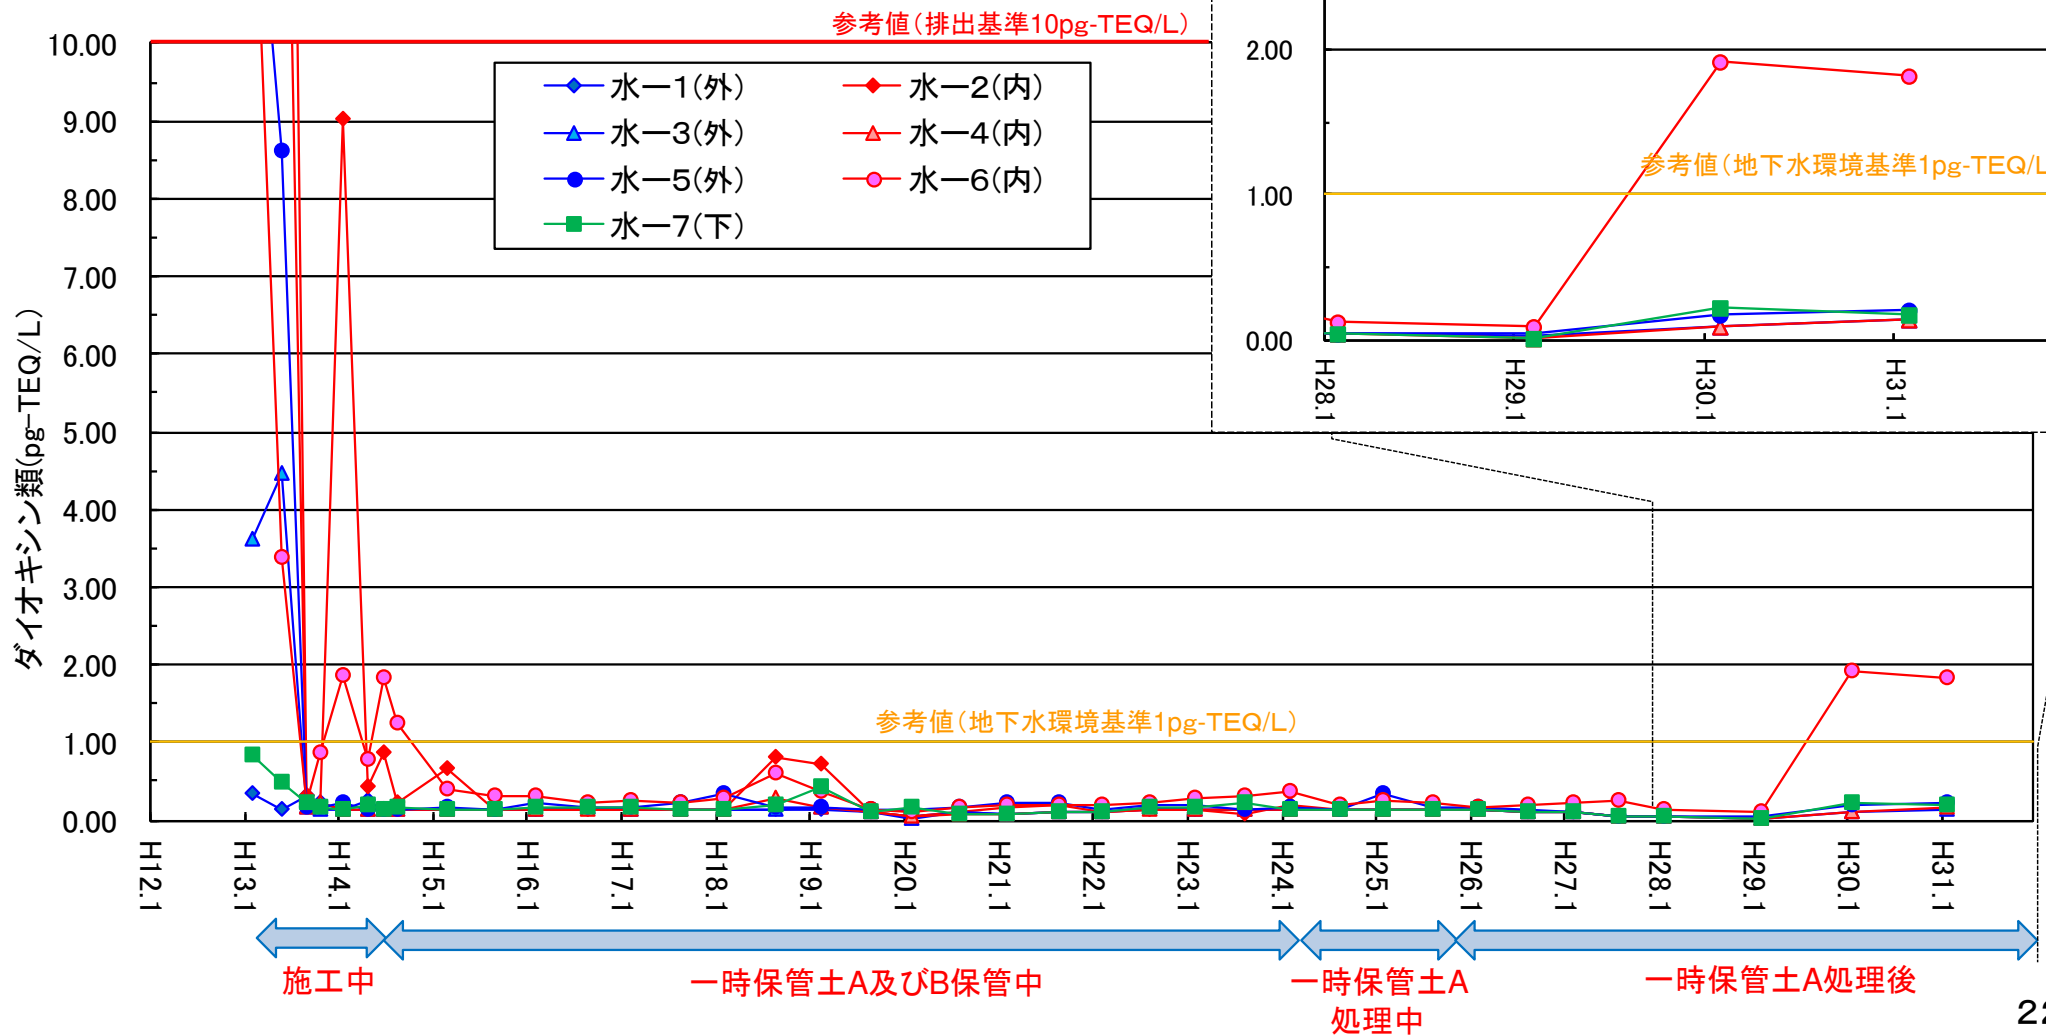
○ダイオキシン類

平成30年と平成31年の遮水壁内側(水-6)で地下水環境基準値と比較して高い値が検出されたが、排出基準値は満足する値であった。

遮水壁外側及び下層地下水では、地下水環境基準値を満足する値であった。
