# 令和8年度 第1回 東京都地下占用物連絡会議

令和8年5月

■ 陥没事例	
<道路施設>	
【道路排水施設】	
国道159号道路排水施設破損による陥没事例（石川県かほく市）	2
国道4号道路排水施設破損による陥没事例（埼玉県越谷市）	3
国道53号道路排水施設破損による陥没事例（鳥取県智頭町）	4
国道4号道路排水施設破損による陥没事例（青森県平内町）	5
国道6号道路排水施設破損による陥没事例（茨城県茨城町）	6
【擁壁】	
国道7号擁壁破損による陥没事例（山形県鶴岡市）	7
【橋梁】	
国道2号橋梁からの土砂流出による陥没事例（広島県廿日市市）	8
<道路占用物件>	
【下水道】	
県道松戸草加線下水道管破損による陥没事例（埼玉県八潮市）	9
国道202号下水道工事に伴う陥没事例（福岡県福岡市）	10
国道58号下水道工事に伴う陥没事例（沖縄県恩納村）	11
市道新琴似1番線下水道管破損による陥没事例（北海道札幌市）	12
市道河渡松崎線下水道管破損による陥没事例（新潟県新潟市）	13
【上水道】	
国道1号水道管破損による陥没事例（京都府京都市）	14
市道川上8号線水道管破損による陥没事例（長崎県長崎市）	15
国道13号水道工事に伴う陥没事例（秋田県秋田市）	16
国道29号水道管破損による陥没事例（鳥取県鳥取市）	17
【農業用水】	
県道米田六戸線農業用水路破損による陥没事例（青森県六戸町）	18
県道大社立久恵線農業用水路破損による陥没事例（島根県出雲市）	19
【通信】	
国道155号通信管理設箇所の陥没事例（愛知県豊田市）	20
■ 参考データ	
道路の陥没発生件数とその要因（令和6年度）	21
都市部における道路の陥没発生件数とその要因（令和6年度）	22

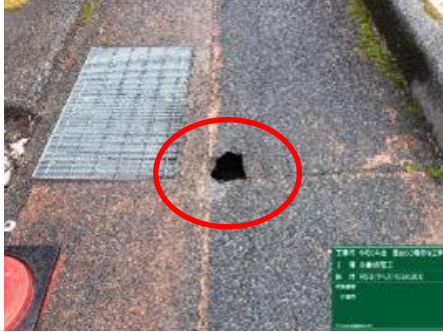
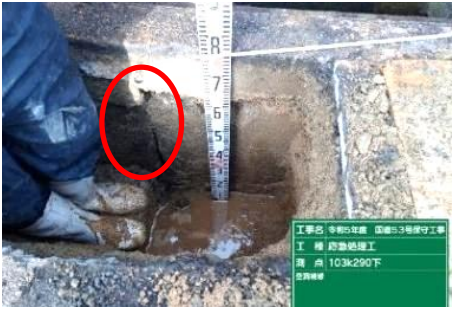
側溝	集水枿	横断水路
<p>■ 国道53号 (鳥取県智頭町)                      陥没深さ: 0.3m                      縦断方向: 0.6m                      横断方向: 0.16m</p>

<p>側溝の継ぎ目の目地材が劣化した箇所から雨水が路盤に侵入し土砂が吸い出されたものと推定</p>

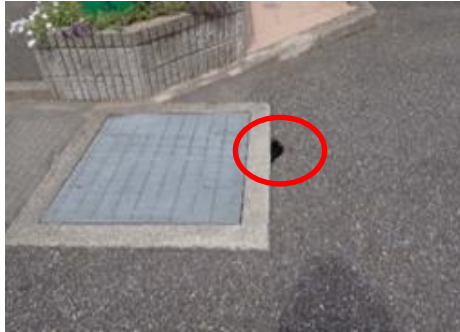
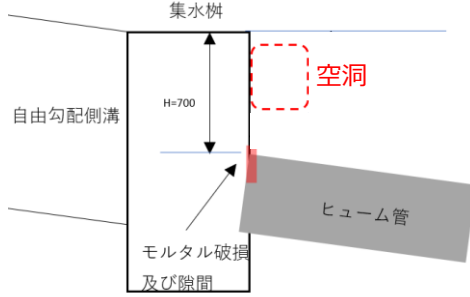
<p>■ 国道159号 (石川県かほく市)                      陥没深さ: 0.5m                      縦断方向: 0.1m                      横断方向: 0.2m</p>

<p>集水枿とヒューム管の継ぎ目の目地材が劣化した箇所から雨水が路盤に侵入し土砂が吸い出されたものと推定</p>

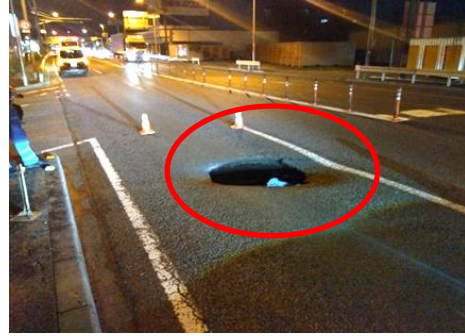
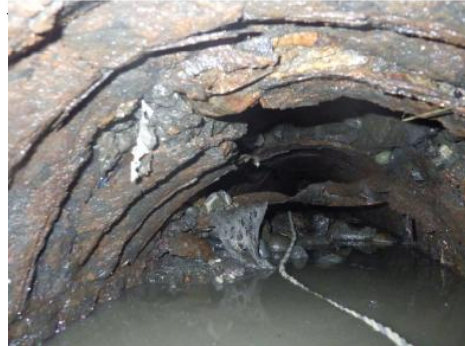
<p>■ 国道4号 (埼玉県越谷市)                      陥没深さ: 1.8m                      縦断方向: 2.0m                      横断方向: 2.0m</p>

<p>コルゲート管の劣化部から雨水が路盤に侵入し土砂が吸い出されたものと推定</p>

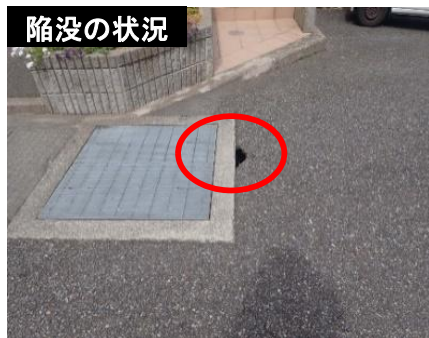
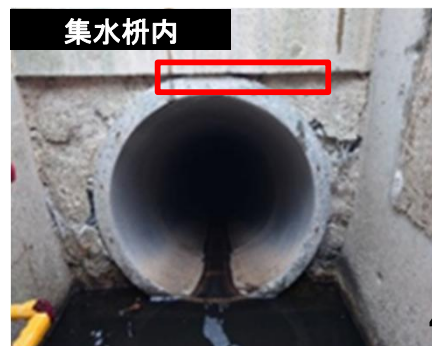
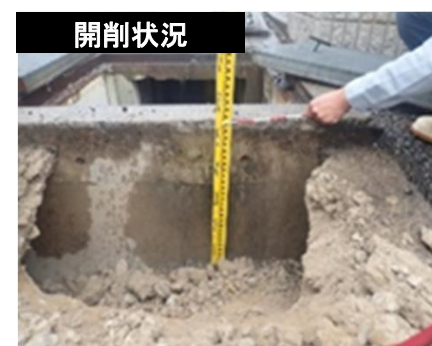
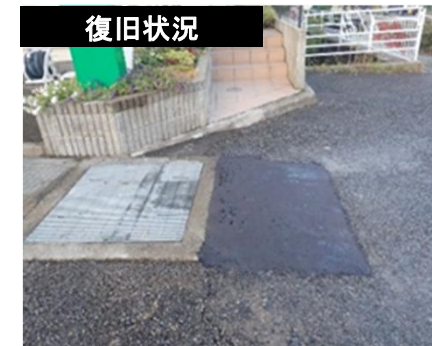
# 【道路排水施設】国道159号道路排水施設破損による陥没事例(石川県かほく市)

- 国土交通省管理の道路排水施設（集水柵）の破損により陥没が発生。
- 原因は、集水柵とヒューム管の継ぎ目の破損箇所からの土砂の吸い出しと推定。

集水柵とヒューム管の継ぎ目の目地材が劣化し、隙間が生じた箇所からの土砂の吸い出しが発生したものと推定。

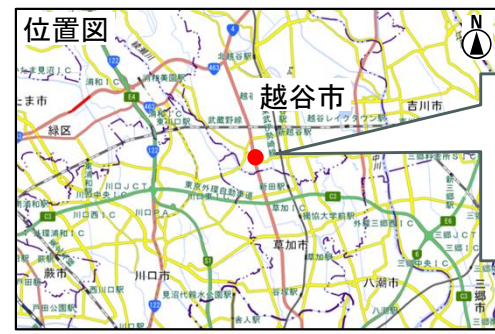
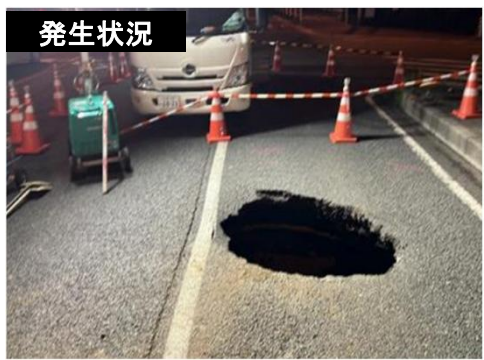
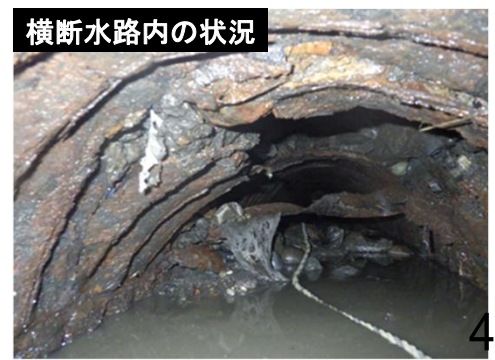
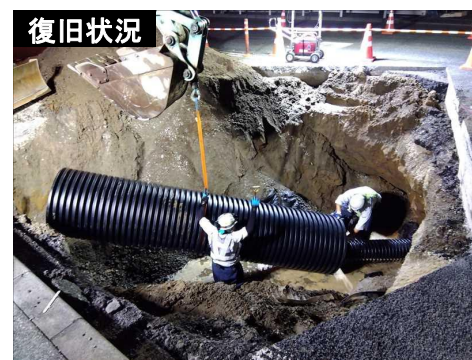
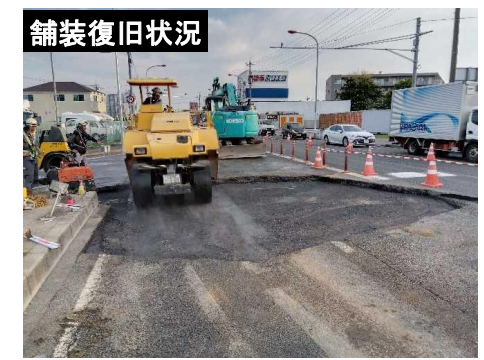
# 【道路排水施設】国道4号道路排水施設破損による陥没事例(埼玉県越谷市)

○国土交通省管理の道路排水施設（横断水路）の破損により陥没が発生し、国道4号の下り線が約2日間通行止め。  
 ○原因は、横断水路の腐食による破損箇所からの土砂の吸い出しと推定。

横断水路の腐食による破損箇所からの土砂の吸い出しが発生したものと推定。

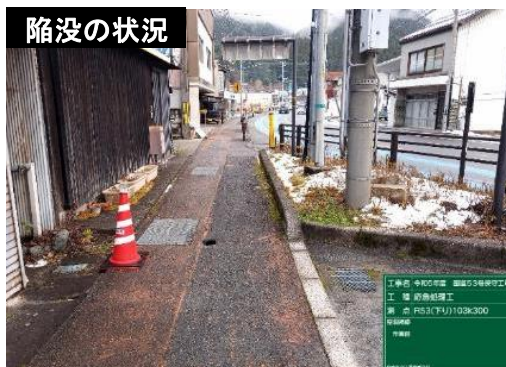
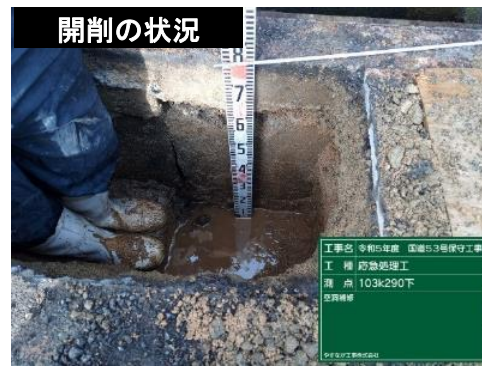
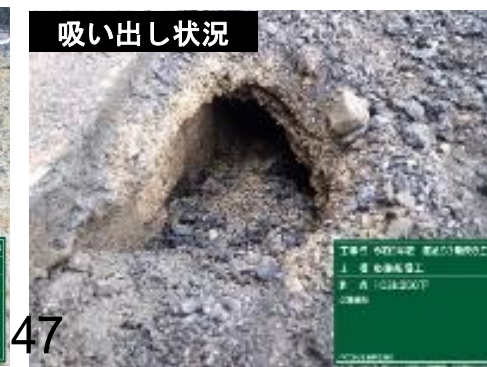
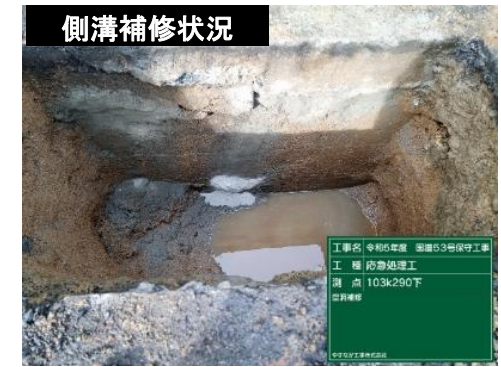
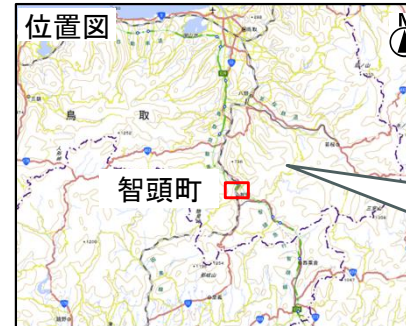
# 【道路排水施設】国道53号道路排水施設破損による陥没事例(鳥取県智頭町)

- 国土交通省管理の道路排水施設（側溝）の破損により陥没が発生。
- 原因は、側溝の継ぎ目の破損箇所からの土砂の吸い出しと推定。

側溝継ぎ目の目地材が劣化し、隙間が生じた箇所からの土砂の吸い出しが発生したものと推定。

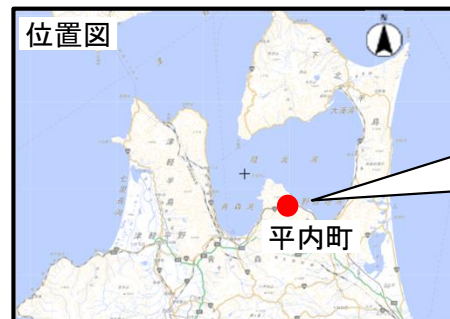
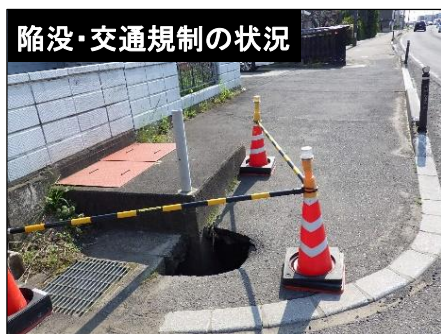
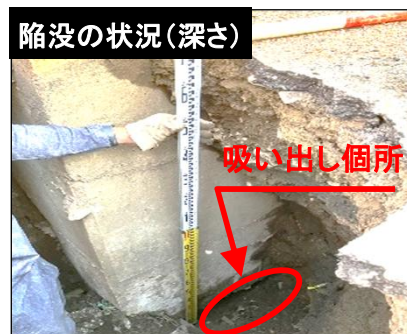
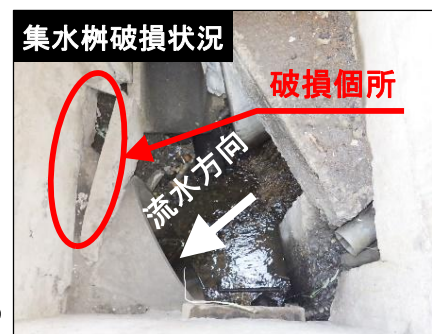
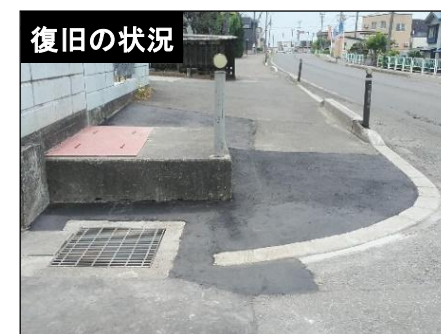
# 【道路排水施設】国道4号道路排水施設破損による陥没事例(青森県平内町)

- 国土交通省管理の道路排水施設（集水柵）の破損により陥没が発生。
- 原因は、集水柵側壁の破損箇所からの土砂の吸い出しと推定。

集水柵側壁の破損箇所からの土砂の吸い出しが発生したものと推定。

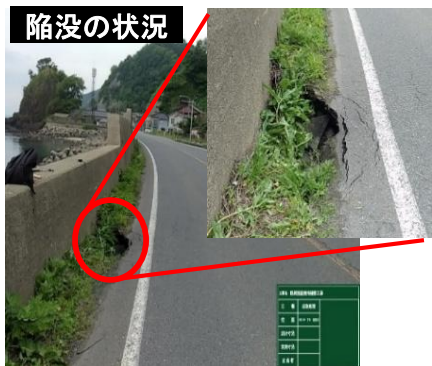
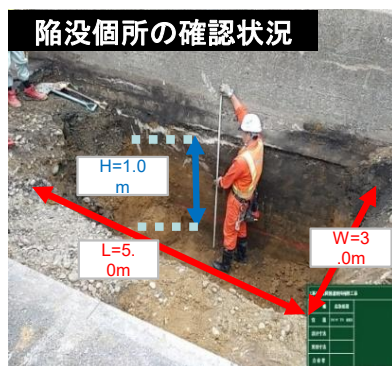
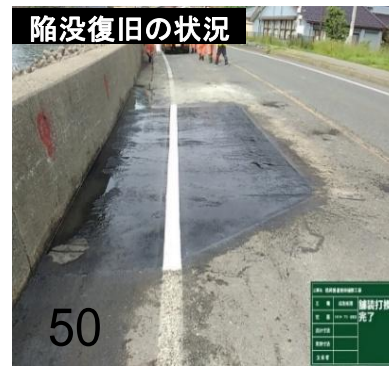
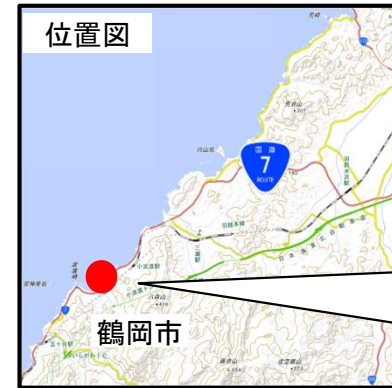
# 【擁壁】国道7号擁壁破損による陥没事例(山形県鶴岡市)

- 国土交通省管理の擁壁の破損により陥没が発生。
- 原因は、擁壁の破損箇所からの土砂流出と推定。

海岸に面する擁壁の破損箇所から土砂流出が発生したものと推定。

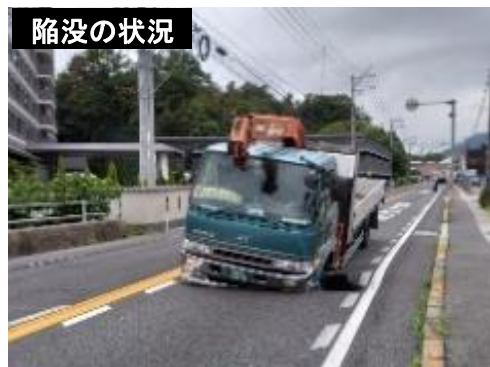
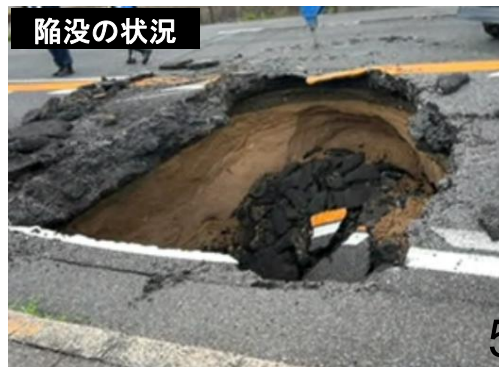
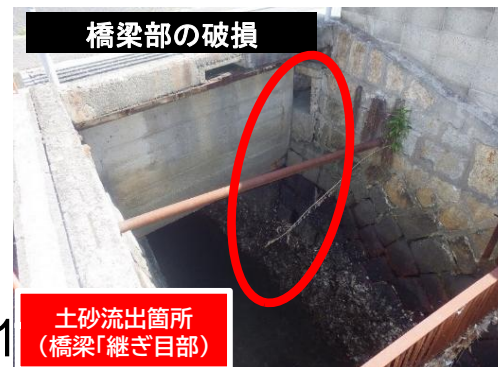
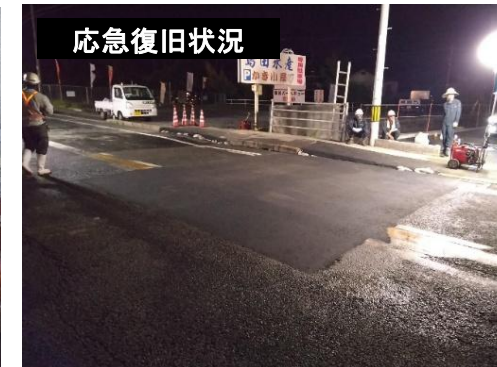
# 【橋梁】国道2号橋梁からの土砂流出による陥没事例(広島県廿日市市)

- 国土交通省管理の橋梁の破損により陥没が発生し、国道2号を約17時間全面通行止め。
- 原因は、橋梁の破損箇所からの土砂流出と推定。

橋梁の継ぎ目が破損し、隙間が生じた箇所からの土砂流出が発生したものと推定。

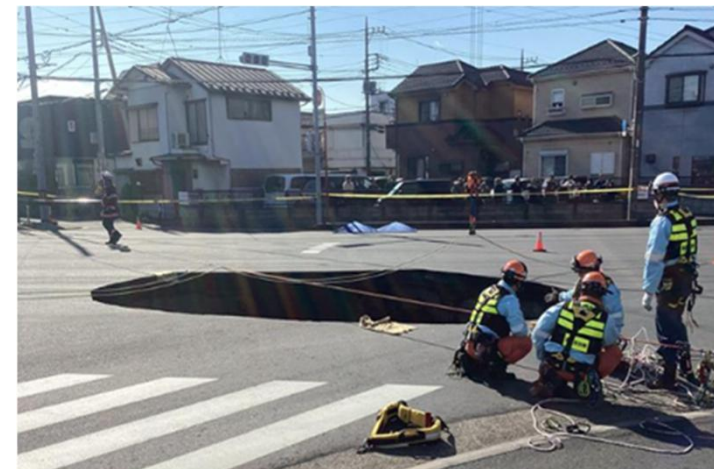
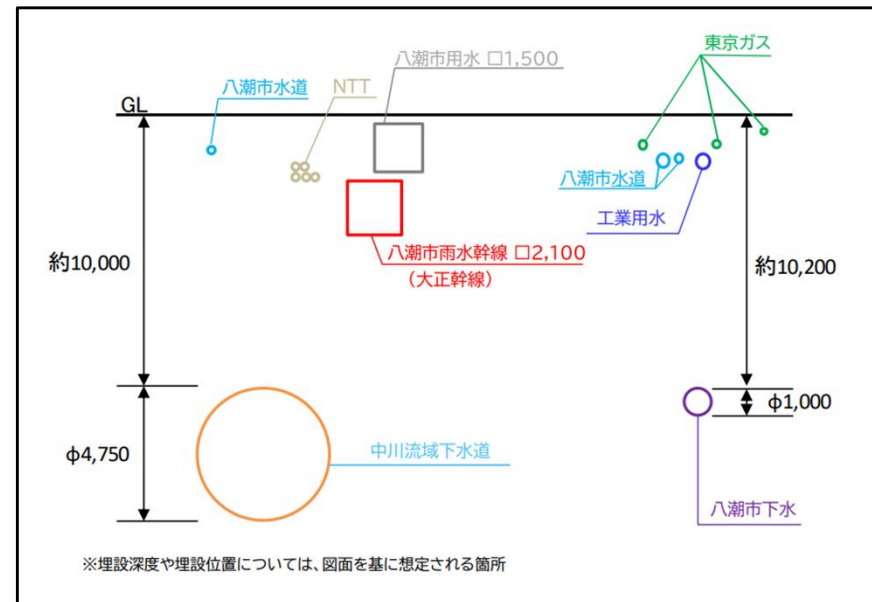
# 【下水道】県道松戸草加線下水道管破損による陥没事例(埼玉県八潮市)

○埼玉県管理の下水道の腐食により陥没が発生し、県道松戸草加線及び各周辺市道において通行止めを実施。  
 ○今回の道路陥没は、下水道の硫化水素によって腐食した下水道管に起因するものと考えられる。

発生日時：令和7年1月28日（火）午前9時49分頃  
 発生場所：八潮市中央一丁目地内 県道松戸草加線  
 （中央一丁目交差点内）  
 陥没規模：幅約30メートル、深さ約10メートル※拡大後の陥没規模  
 事故原因：下水道の硫化水素によって腐食した下水道管  
 下水道管：内径4.75m、昭和58年整備（経過年数42年）

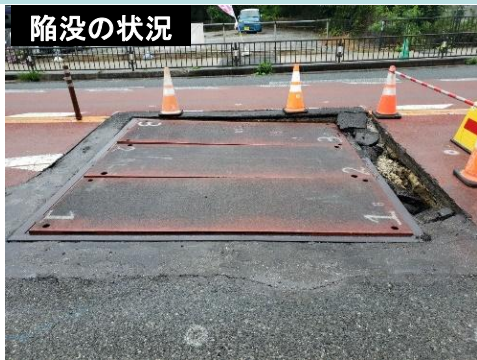
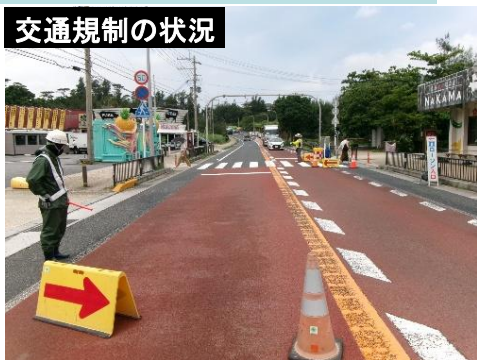
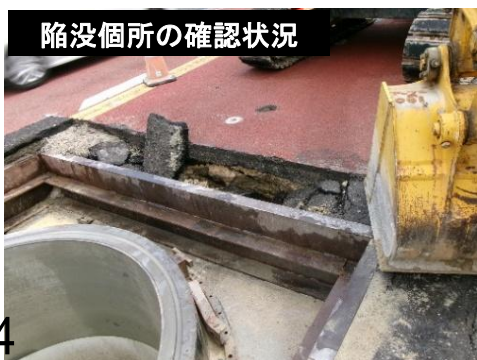
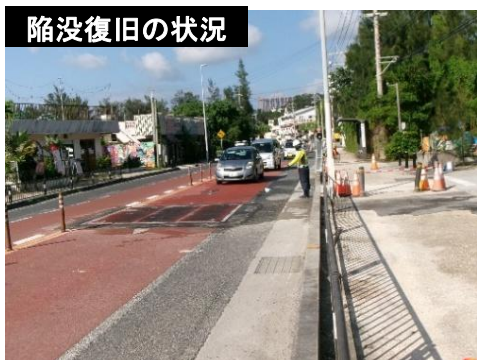
○恩納村管理の下水道工事に伴う道路陥没が発生し、国道58号が約9時間片側交互通行。  
 ○原因は、占用工事中の降雨によるアスファルト路面からの浸食及び大型車両等通行による外的負荷等により破損したと推定。

下水道工事期間中に、雨水浸食や大型車両通行等による外的負荷等により発生したものと推定。

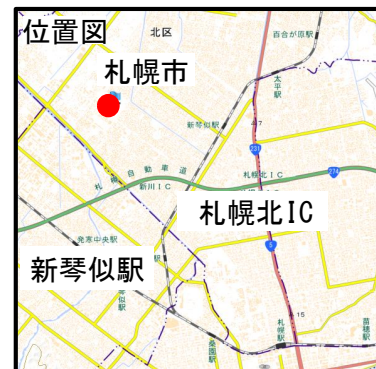
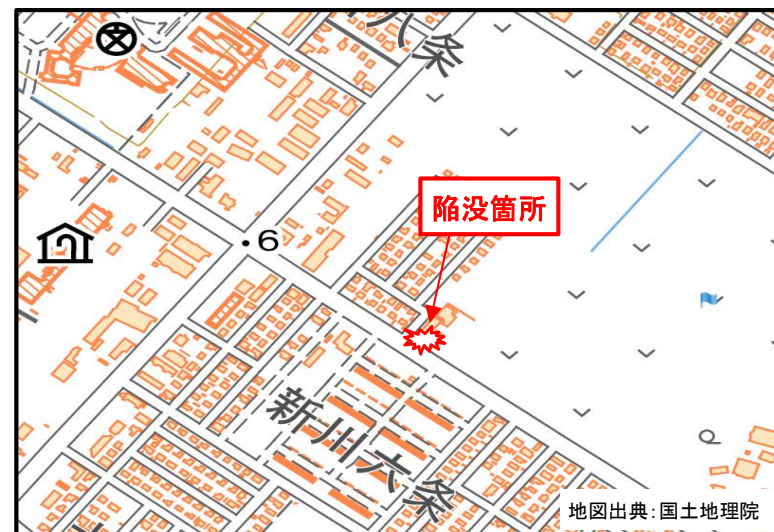
# 【下水道】市道新琴似1番線下水道管破損による陥没事例(北海道札幌市)

- 札幌市管理の下水道管の破損により陥没が発生。
- 原因は、下水道管の破損箇所からの土砂の吸い出しと推定。

下水道管（φ300）の破損箇所からの土砂の吸い出しが発生したものと推定。

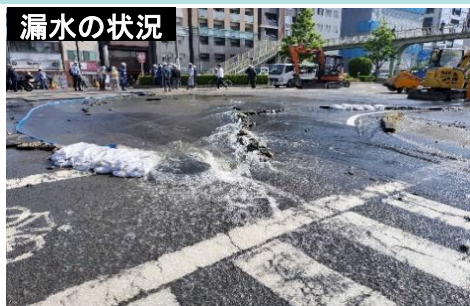
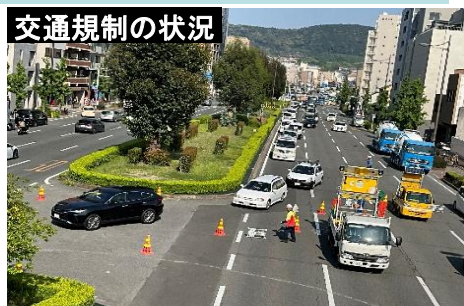
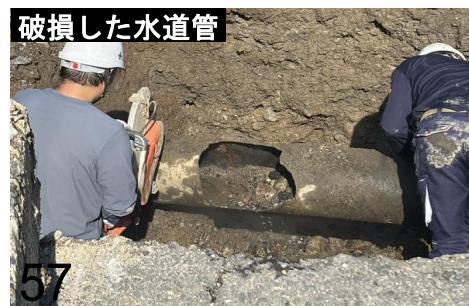
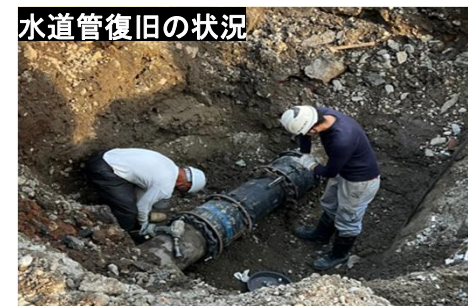
# 【上水道】国道1号水道管破損による陥没事例(京都府京都市)

- 京都市管理の水道管の破損によ漏水・陥没が発生し、国道1号が約20時間の車線規制。
- 原因は、敷設後66年経過した老朽化による水道管の破損と推定。

水道管（φ300）（铸铁管）の老朽化により破損したものと推定。（1959年に敷設（66年経過））

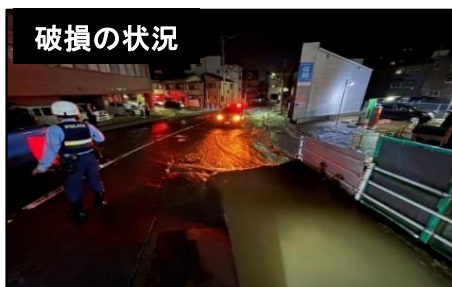
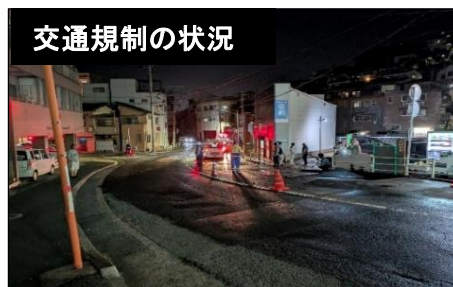
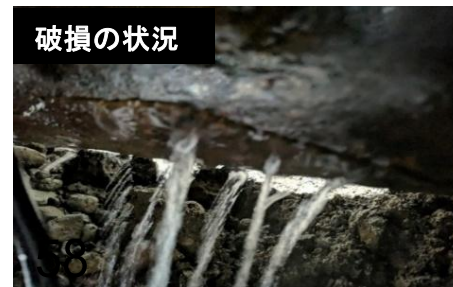
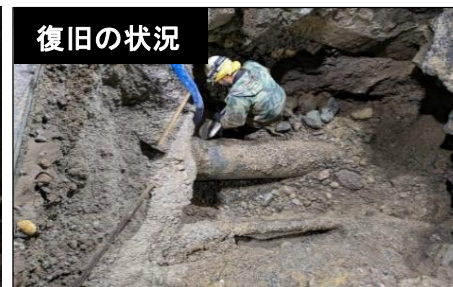
# 【上水道】市道川上8号線水道管破損による陥没事例(長崎県長崎市)

- 長崎市管理の水道管の破損より漏水・陥没が発生し、市道川上8号線が約9時間の交通規制。
- 原因は、敷設後100年経過した老朽化による水道管の破損と推定。

水道管の老朽化により破損したものと推定。（1926年に敷設し100年経過）

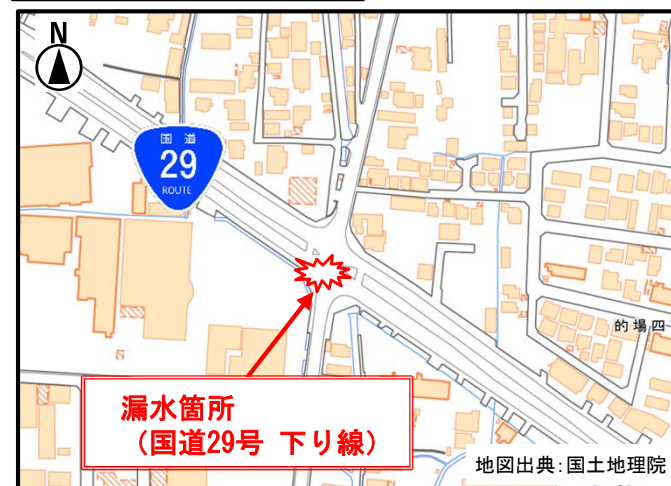
# 【上水道】国道29号水道管破損による陥没事例(鳥取県鳥取市)

- 鳥取市管理の水道管の破損により漏水・陥没が発生し、国道29号の下り線が約1日車線規制。
- 原因は、敷設後61年経過した老朽化による水道管の破損と推定。

水道管(φ600)の老朽化により破損したものと推定。  
 (1964年に敷設(61年経過))

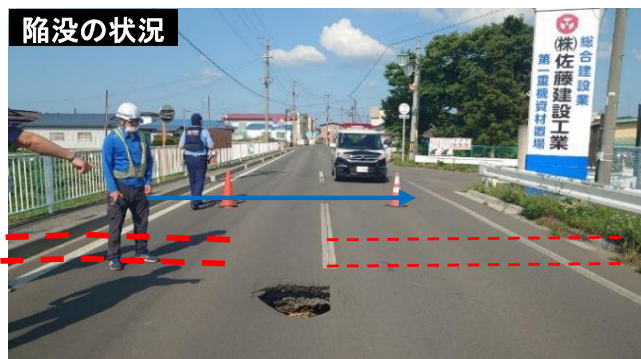
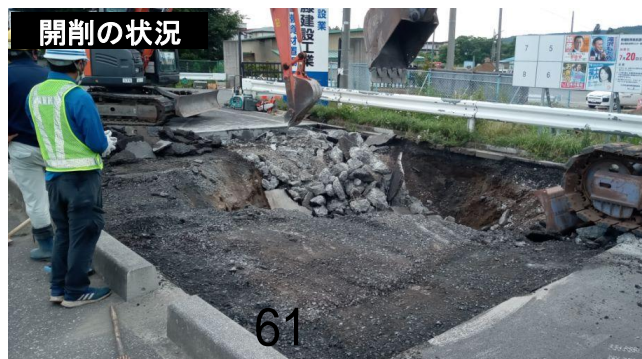
# 【農業用水】県道米田六戸線農業用水路破損による陥没事例(青森県六戸町)

○土地改良区管理の農業用水路（横断水路）の破損により、県道米田六戸線が約6時間全面通行止め。  
 ○原因は、横断水路の継ぎ目の破損箇所からの土砂の吸い出しと推定。

横断水路の継ぎ目の破損箇所からの土砂の吸い出しが発生したものと推定。

横断水路継ぎ目部に隙間が発生

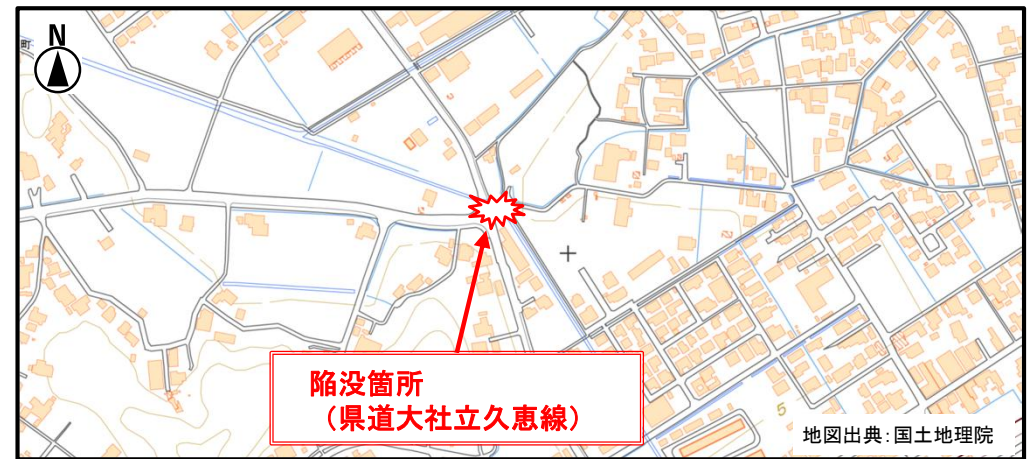
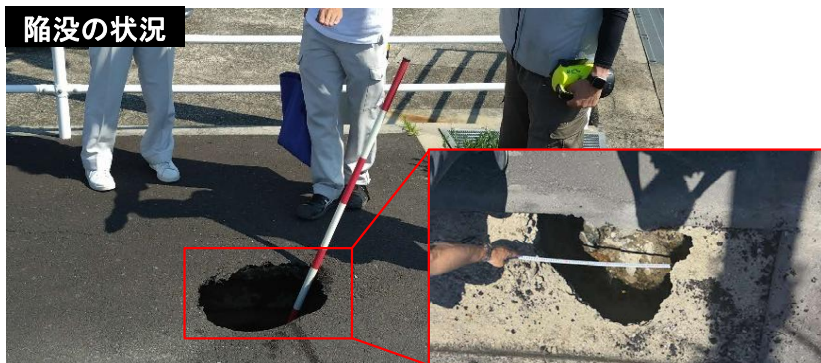
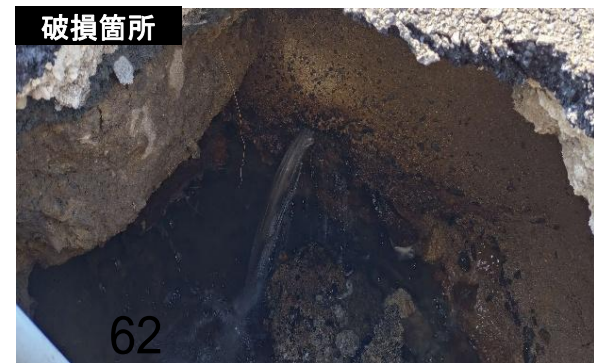
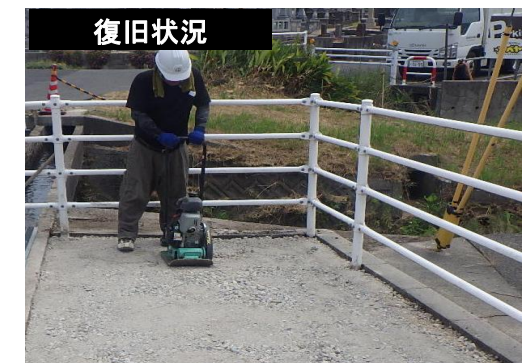
# 【農業用水】県道大社立久恵線農業用水路破損による陥没事例(島根県出雲市)

- 出雲市管理の農業用水路（横断水路）の破損により陥没が発生。
- 原因は、横断水路の破損箇所からの土砂の吸い出しと推定。

農業用水路の破損箇所からの土砂の吸い出しが発生したものと推定。
