# 工事事故 事例集

令和6年4月から令和7年3月までに発生した事故の事例を発生形態別に分類した事例集です。

**関東地方整備局 企画部 技術調査課 安全施工担当**

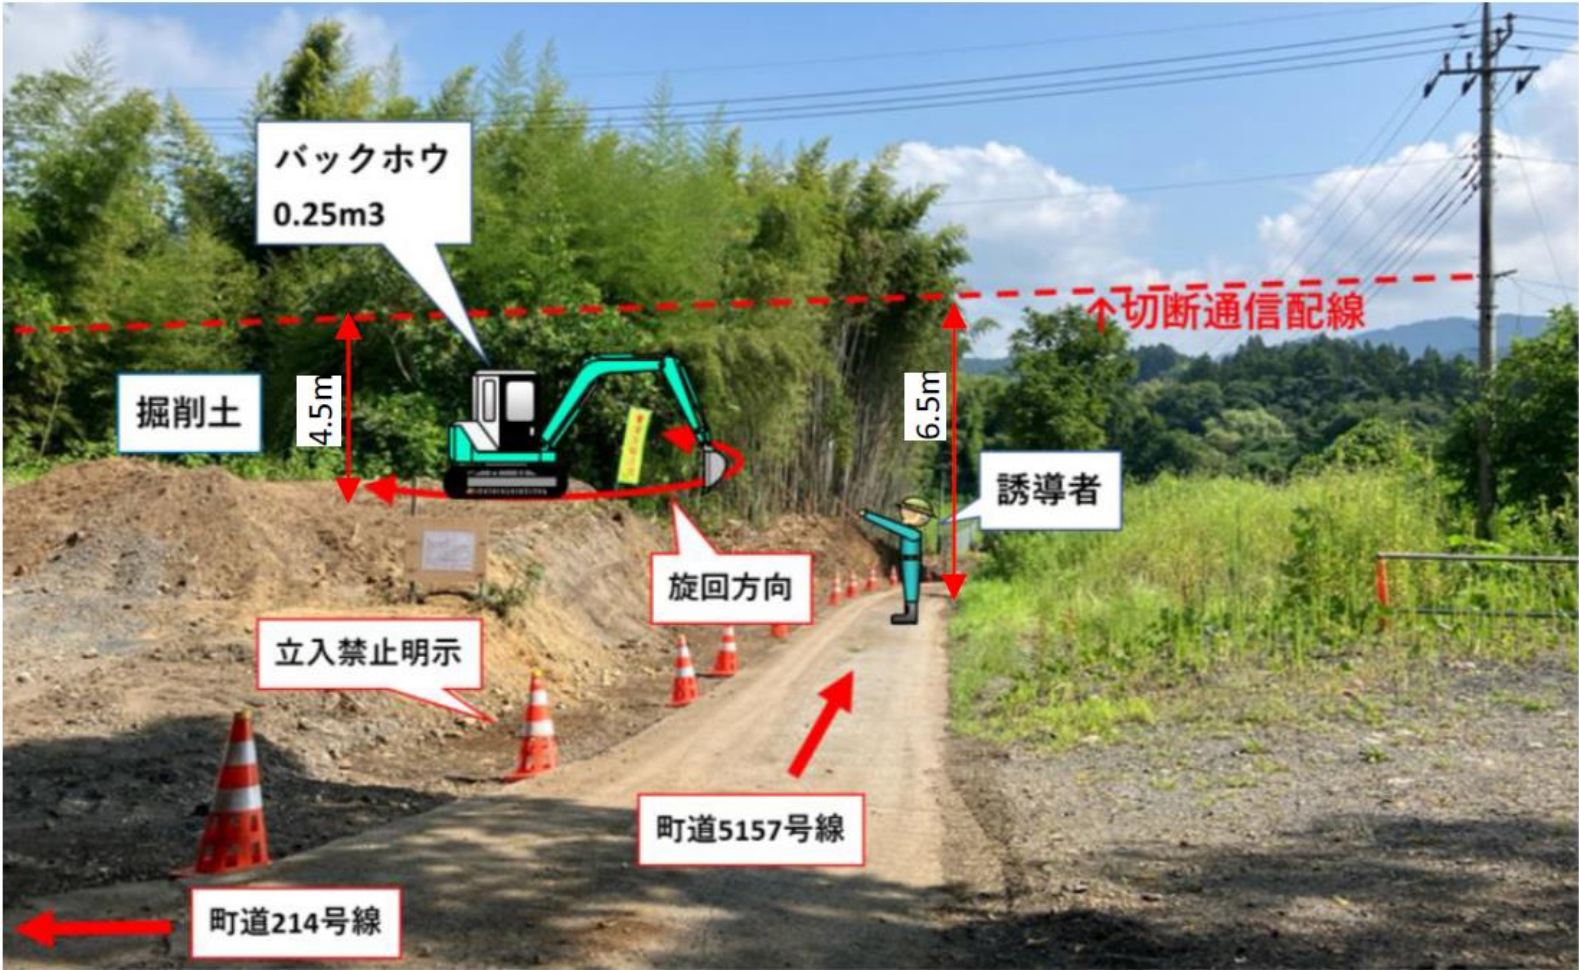
・ 右岸進入路整備に伴う町道拡幅作業により、バックホウ(0.25m3積)で拡幅部の掘削土集積を行っていた際に、アームが上空の架空線(通信線)に接触し、切断してしまった。

- 架空線近接では合図に従ってバックホウ操作する計画であったが、バックホウオペレーターが合図を見ていなかったため。
- 架空線近接にもかかわらず、旋回速度が速すぎたため。
- 誘導者が笛で注意喚起したが、暑さ対策の冷房で窓全閉であり、バックホウオペレーターに聞こえなかったため。
- 作業時、架空線明示がバックホウの背面にあり、作業に集中したバックホウオペレーターの架空線への注意が低下したため。
- 架空線接触前に物理的に近接を気づかせる対策が不足していたため。

- 架空線近接作業においては、誘導者の誘導棒(手旗)を用いた合図に従って、バックホウ操作を行う。架空線近接作業(架空線から6m 以内)は、万が一の接触に備えて、いつでも停止できる低速旋回とする。
- 誘導者の警笛を常に聞き取れるよう、バックホウの窓は5 cm 以上開いた状態で作業する。(5 cm 以上開くと、支障なく警笛音を聞き取れることを確認)
- 作業箇所、車両導線の架空線明示幟を増設し、地上にも白線、スプレー等で架空線位置をマーキングする。また、バックホウブームに架空線注意喚起明示を行い、架空線に対する危機意識を高揚させる。
- 架空線接触前に物理的に近接を気づかせる上空明示を行う。

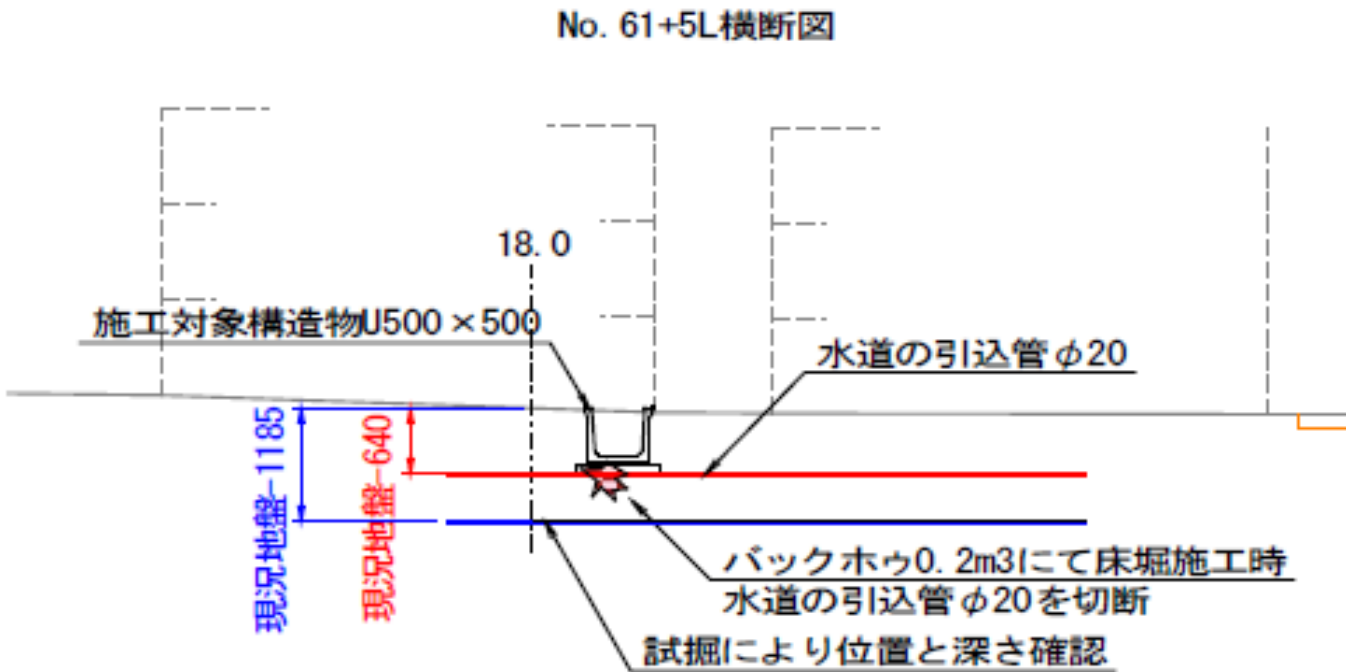
・バックホウで排水構造物設置の床掘作業中に、民地への水道引き込み管を切断し、断水を生じさせたもの。

○元請及び1次下請で埋設管1本の試掘を実施しているが、管理者や発注者の立会を求めなかった。

○元請が事前に試掘計画書を発注者に提出していなかった。

○元請が発注者より引込が2箇所あると説明を受けていたが1箇所だと思い込んでしまった。

○発注者より引き込み埋設管が2本あると説明を受けていたが、元請と一次下請は、現地で1本の埋設管の試掘調査を実施した際に、安心してしまい埋設管は1本のみと思い込んでしまった。

○試掘作業完了後に作業従事者全員でもう一度埋設図を見て確認するのを怠った。

○試掘実施時には管理者、発注者立ち会いのもと作業関係者全員で確認を行い思い違いを排除する。

○「地下埋設物に関する作業におけるチェックリスト」を活用するとともに、埋設物の試掘を行う際は、必ず試掘計画書を作成し発注者に提出する。

○元請・作業従事者全員で埋設図を用いて現地を確認し、埋設物がある場合は現地で位置や深さを表示板に明示し、作業関係者全員に周知・徹底する。

○朝礼及びKY活動時に作業従事者全員で危険箇所及び内容の情報共有を徹底するとともに、試掘作業完了後に作業員全員でもう一度埋設図を確認する。また、重機オペレータは作業開始前に危険箇所及び試掘箇所の事前確認を図面だけでなく、実際現地に行って確認する。

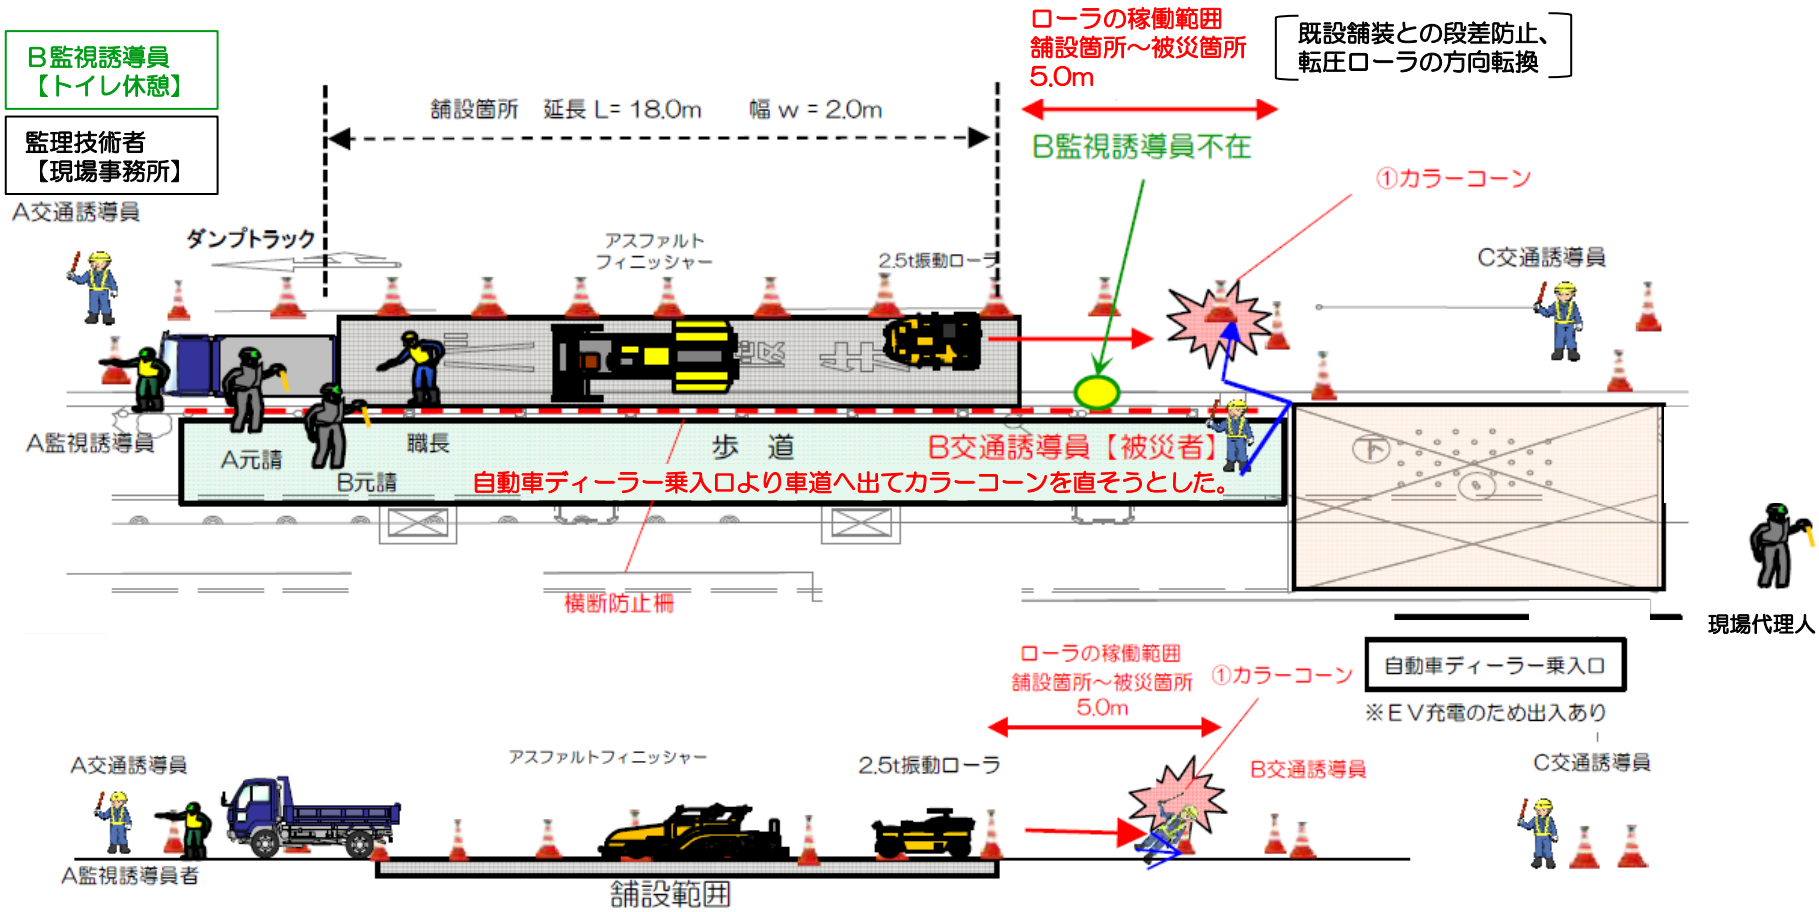
・舗装工の転圧作業中、カラーコーンの位置を修正するため作業箇所に進入した交通誘導員が、後進してきた振動ローラに接触し、足を負傷した事故。

- 被災者は、夜間は大型車の通行が多いことから、少しでも道幅を広く確保しようと考え、本来の作業内容でないものの、カラーコーンの位置調整を行うために、振動ローラのオペレーターへの合図をせず稼働範囲へ進入した。ローラが転圧作業中であることは分かっていたが、被災箇所までローラが後進してくるとは考えず、ローラに背を向けていた。新規入場者教育やKY活動においても、重機作業半径・重機作業箇所には立入らないことを指導・教育されていたが、思い込みと慣れにより、ローラの稼働範囲に立入ってしまった。
- 施工計画書（作業手順書）上では、振動ローラの移動時における監視誘導員の配置が明記されていたものの、オペレータは作業に集中するあまり、監視誘導員の不在状態に気付かぬままローラを移動させた。被災者に死角（真後ろ）から進入されたため、被災者の存在を認識できなかった。
- 監視誘導員は、被災者が振動ローラの稼働範囲に進入することは無いと考え、個人の判断でトイレ休憩を取った結果、一時的に監視誘導員が不在となった。

- 交通誘導員は、重機作業箇所には立入らないことと、役割以外の業務を行わないように徹底する。
- ローラ運転手と監視誘導員は、双方で手を挙げ合図を送り、互いに確認を行った後、監視誘導員の合図で目視確認しながらローラ後進することを徹底する。監視誘導員には『不在になるときは作業を一時中断すること』の現場ルール徹底とその連絡順序についての徹底を実施する。
- ローラ稼働範囲に対し、カラーコーンを設置して二重エリア明示を行い、作業員や交通誘導員との接触事故防止措置を行う。立入る必要がある場合は監視誘導員に声かけし、確実に作業を一旦停止してから立入ることを徹底する。
- 後方に障害物を感知した際に、機械制御により強制ブレーキが働くローラを使用する。

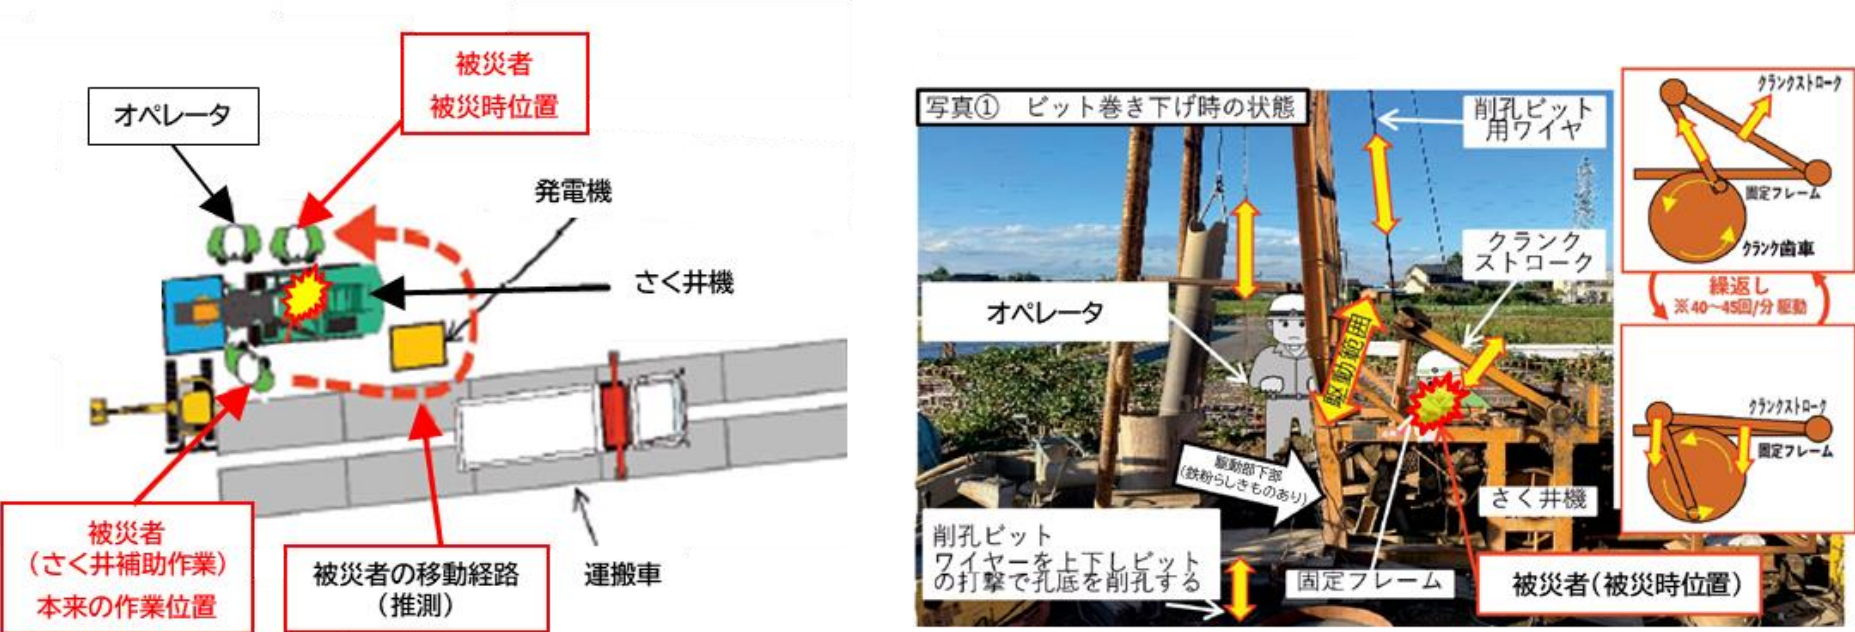
- ・地盤改良工で使用する給水用井戸のさく井中、さく井機駆動部をのぞき込んだ被災者が、さく井機に頭部を挟まれ死亡した。

- 被災者は、駆動部下部に鉄粉があることに気付き、機械の故障か、どこかが削れているのではと疑い（推測）、オペレータへ鉄粉の発生を伝えたが、作業中止については言い出さなかった。オペレータは、被災者の発言を聞いてはいたが、作業を中止しなかった。
- 被災者は、オペレータに告げず持ち場を離れ、駆動部へ接近した。オペレータは、掘削作業箇所を注視していたため、被災者の移動に気付かなかった。
- オペレータは、さく井の経験年数が長く、作業に対する「慣れ」による気の緩みがあった（推測）。
- 作業開始前点検時には、鉄粉の存在に気付かなかった（この時点での鉄粉の有無は不明）。
- 被災者は、危険予知活動における低減対策（ビット巻上げ、巻下げ時には駆動部に接近しない）に反し、駆動部へ接近した。
- 目の高さで駆動するクランクストロークに挟まれることは予見していなかった。

- 異常発見時には躊躇わずに作業中止の声掛けを行うよう、元請指示として朝礼時に全作業員へ周知する。
- 持ち場を離れるときには必ず声掛け・相互確認及び、指示・合図・立入禁止措置・機械停止措置・行動範囲の区域明示等を行うことを作業手順書に明記する。作業員相互がお互いの居場所を把握することについて、新規入場時教育資料に盛り込み、毎朝の朝礼、危険予知活動で指差喚呼して繰り返し教育する。
- 「慣れ」による安全に対する感受性を鈍らせないため、VR事故体験機器を用いた安全教育を行う。
- 作業開始前点検に、可動部の状態確認（異音、異臭、振動、摩耗、鉄粉）を追加する。
- 専任の見張員を配置し、作業員や機械の異常な動きや状況を認めた場合、直ちに作業中止を指示する。
- オペレータの視界内に警報器付き回転灯を設置し、さく井補助作業員及び見張員の操作で点灯・発報することでオペレータに非常停止操作の意思を伝える。
- 駆動部周辺に物理的なガード（腕、足等が入らない）及び接近危険注意看板を設置する。

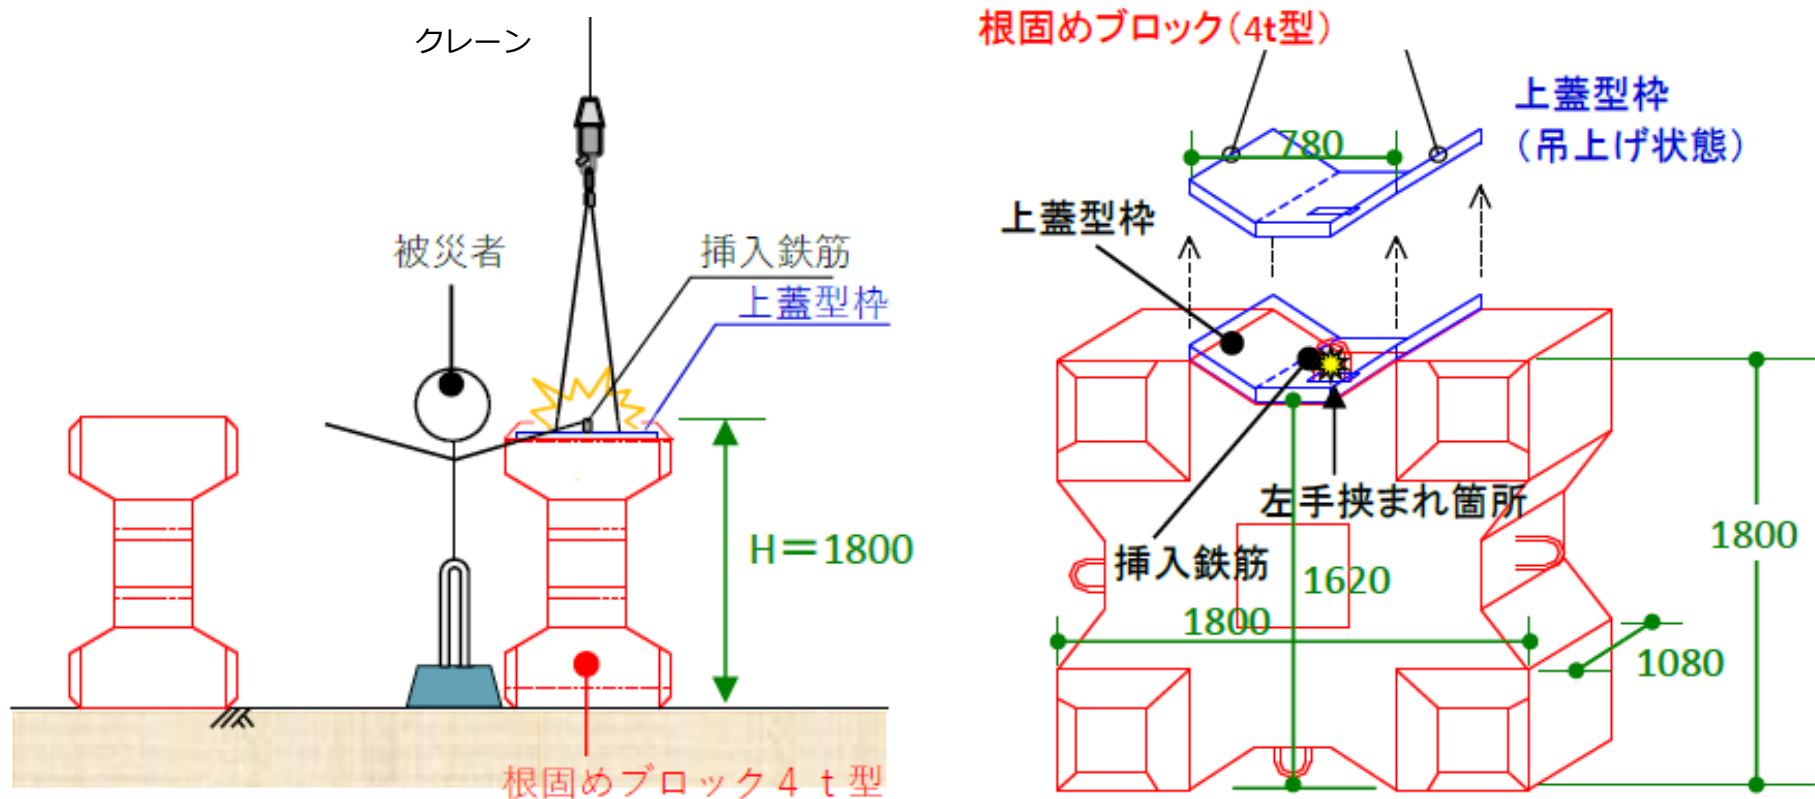
- ・ 根固めブロックの上蓋型枠の脱型作業中、被災者(合図者)が、後方のクレーンに吊り上げ合図を出すため振り向いた際に、上部に突き出た挿入鉄筋を左手で掴んでしまい、吊り上がった型枠と鉄筋の間に指を挟まれ負傷したもの。

- KY活動にて合図者・玉掛者を選任し、作業を実施していたが、徹底を怠り合図者（玉掛有資格者）が玉掛作業を行なった。（玉掛者は付近で別途型枠を脱型作業中）
- クレーンオペレーターに対して背を向けて玉掛作業を行なった為、合図を送るには振り返る体勢となった。高い位置での作業であることから、体勢確保の為無意識に挿入鉄筋を掴み、そのまま上蓋型枠を巻き上げる合図を行なった。
- 根固めブロック製作開始から11日経過し作業に慣れ、危険軽視・油断が生まれ、安全確認を行わず合図者がクレーンオペレーターへ合図を送った。

- クレーン作業時の合図者は、玉掛者と別に配置し役割分担を徹底する。合図者はインカム(無線機)を使用して作業者が3.0m以上離れた事を確認してから、合図を送る。クレーンオペレーターにおいても、吊り上げ部材に作業者が3.0m以上離れた事を確認してから、合図者の指示で巻き上げる。
- 上蓋型枠における玉掛作業は、可搬式作業台を使用する。作業台は、クレーンオペレーターに対して正面を向く位置に根固めブロック毎に固定すると共に、挿入鉄筋を掴み難い高さにする。
- KY活動は元請参加で実施すると共に、根固めブロック製作における吊り作業時は、元請職員による安全巡視を強化をする。(午前・午後各1回の巡視を午前・午後各2回に変更)

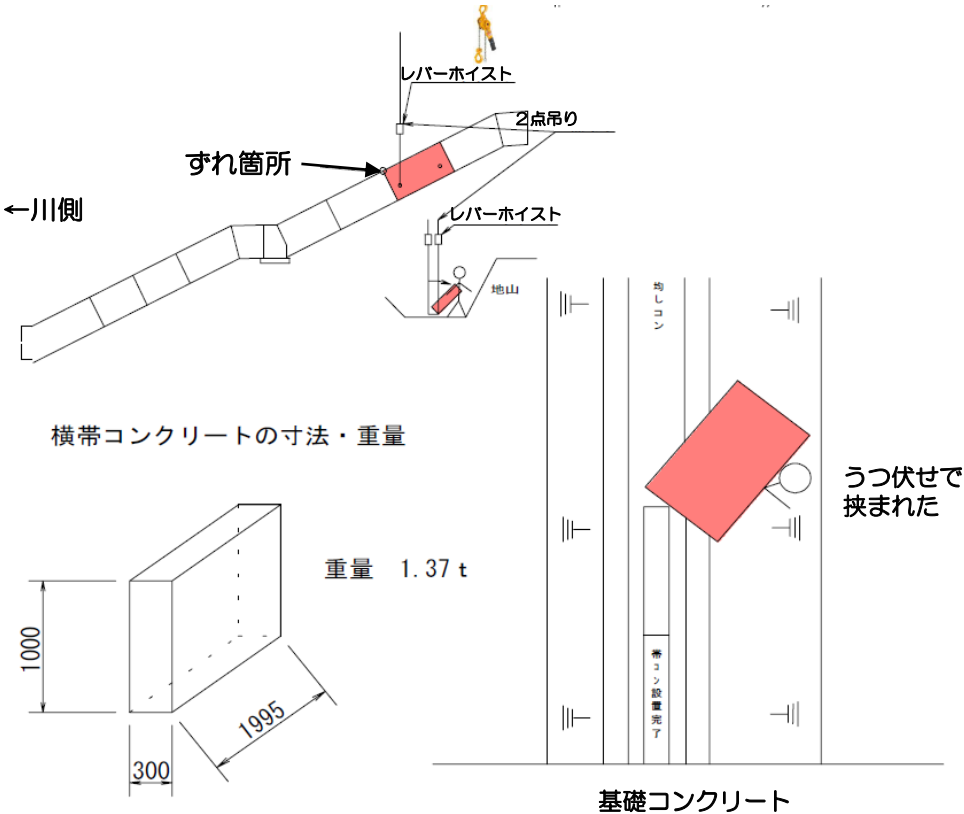
- ・堤防法面において、移動式クレーンを用いて帯コンクリートの据え付け作業中、川側方向の設置位置にズレが生じたため、川側を2点吊りして据付の微調整を行っていたところ、帯コンクリートがバランスを崩して転倒し、付近にいた作業員が帯コンクリートと地山との間に挟まれ負傷した事故。

- 本来の4点吊作業を2点吊で行うなど、作業手順が遵守されていなかった。
- 玉掛器具（レバーホイスト）に不具合が発生したことにより、作業時に正常に機能しなかった。定期点検の頻度や内容が適切でなかった。
- 玉掛作業責任者は、据付微調整の前に、吊り荷の状態や、周囲に対する安全確認が出来ておらず、玉掛器具の選定や取り扱い方法についての適切な判断がなされていなかった。
- 作業員は、作業中に玉掛器具の不具合に気付かず、適切な対処ができなかった。経験や慣れによる過信により、作業に伴うリスクを軽視していた。

- チェーンリングを使用し、玉掛けの4点吊りは設置後の安全確認を行うまで外さないこととする。据付微調整時には、4点吊作業を行い、別に設けた転倒防止器具を設置完了後、2点吊りのレバーホイストを追加し、高さ・位置の調整を実施する。
- 玉掛器具の使用マニュアルに基づいたメンテナンス計画を策定し、点検スケジュールを基に玉掛技能講習修了者による日常点検、作業前点検、月例点検を実施する。
- 据付微調整作業の前に吊り荷の状態や周囲の安全確認を行い、作業中には明確かつ適切な合図を送る。不具合の兆候を見逃さないため、据付微調整前に必ずレバーホイストの動作確認を行わせる。
- 作業中に気付いた異常や危険を見逃さず、作業員による異常の報告を促進する。吊り作業中は、元請監視員による監視を強化する。
