# 砂防施設に突如として発生した爆裂状の損傷の原因究明と今後の対応方針

<sup>1</sup>関東地方整備局 日光砂防事務所 工務課 (〒321-1414栃木県日光市萩垣面2390)

現在、気候変動により大雨や高温などの極端な現象の発生頻度と強度が増加している。このような豪雨や台風による出水で、これまで整備してきた砂防施設は摩耗や損傷が進行しているため、日光砂防事務所ではさらなる防災・減災に向け砂防施設の新設や改築を含めた整備を順次進めているところである。本稿では、約3年前に日光市芹沼地区の床固工で突如として発生した爆裂状の損傷の原因究明と今後の対応方針について報告する。

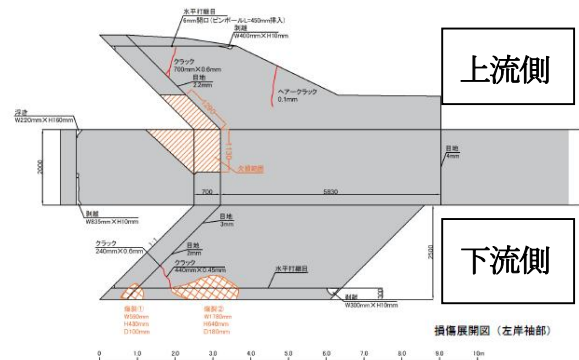
図-2 芹沼床固工損傷状況

本床固工における爆裂状の損傷は、左岸側袖部に集中して発生しており、その損傷部周辺の状況を図-2及び写真-1に示す。

始めに左岸側水通し肩に着雷し、コンクリート面や打継ぎ目等を伝って堤体内を大電流が通過した。その際に、打継ぎ目内の骨材等で急激な温度上昇を起こり、接点に存在していた水分が急激に膨張し、水蒸気爆発によって爆裂状の損傷が発生した。

また、芹沼床固工について損傷部位以外は、健全なコンクリートであることが確認されたので、完全に補修を行うのでは無く、損傷部位を後世への研究資料として残した上での対策方法についても検討を行う。

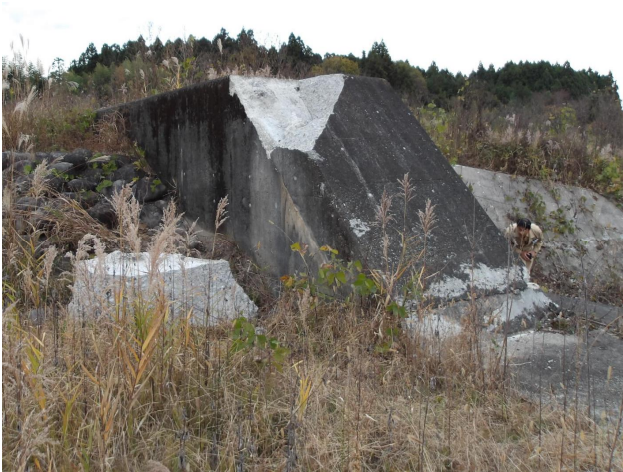
写真1 左岸側袖部損傷状況

原因④：爆裂状の損傷は、床固工内部に何らかの爆発の発生によるものだと考えられる。これは落雷に伴い、床固工内部に含まれていた水分の温度が急激に上昇したことによる水蒸気爆発である可能性が高い。

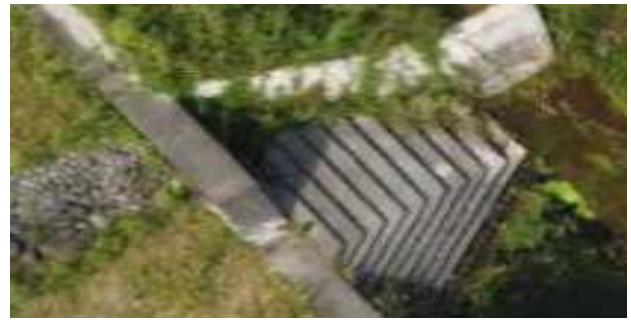
写真2 UAV撮影写真（2023年9月末撮影）

本研究対象の損傷は、管内の砂防設備点検において実施された2023年9月末のUAVによる空撮（写真2）と、2023年11月3日に取得されたLPデータ（写真3）との比較により、2023年9月末～2023年11月3日の間に発生したと考えられる。

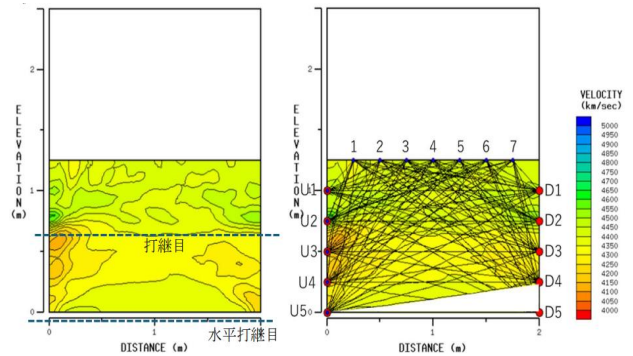
図-3 高周波衝撃弾性波法調査結果（袖小口部）

解析結果断面図（図-3）から、床固工の内部で弾性波速度の低速度帯は分布しておらず、健全な状態であると推測される。床固工コンクリートの弾性波速度 $V_p$ は、健全なコンクリートで概ね $4.0\text{km/sec}$ 以上であり、芹沼床固工の左岸袖小口における計測結果は $4.0\sim 4.8\text{km/sec}$ で分布しており「健全」な状態である。トモグラフィ解析結果図では、 $0.05\text{km/sec}$ ピッチの速度差が極小さい範囲でコンタ図として表現すると水平打ち継ぎ目を境界として速度差があるように見える。

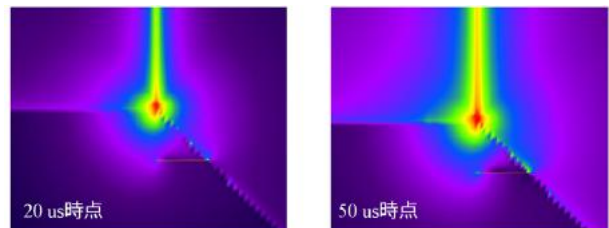
図-4 電磁界解析結果（case④）

4ケースで電磁界解析を行ったところ、「case①着雷地点からコンクリート面に沿って電界が分布」「case②打継ぎ目の不連続部に電界が集中」「case③隙間内の接点部に電界が集中」「case④時間の経過に伴って電界が増大」といった結果が得られた（図-4）。

ここで、電磁界解析を行った4ケースのうちcase④に対して、電磁界解析で得られた電圧・電流値等を用いて接点における温度変換解析を行い、当該地点での電流の継続時間に伴う温度上昇値を推定した。

その結果、温度上昇値が電流の継続時間が20 $\mu$ s時点では約36℃だったものが、50 $\mu$ s時点ではコンクリートの溶解温度（1200℃）を大きく上回る約3600℃にまで上昇することが明らかとなった。

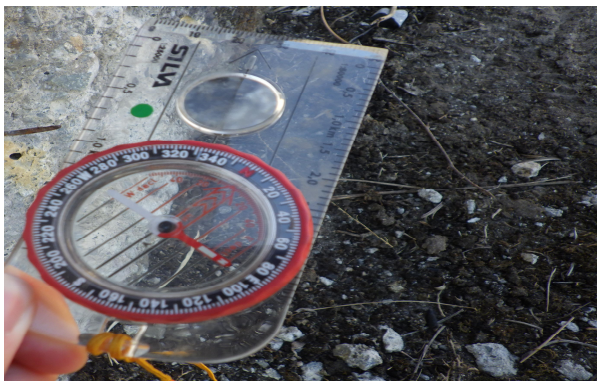
コンクリート等の物質に対して落雷による大電流が生じると、磁場の異常変化が伴う場合がある<sup>4)</sup>。芹沼床固工における落雷痕跡の確認を目的として、簡易的な方法である、方位磁石（写真-4）を用いた磁場変化の有無を確認した。

写真-4 方位磁石を用いての磁場の確認

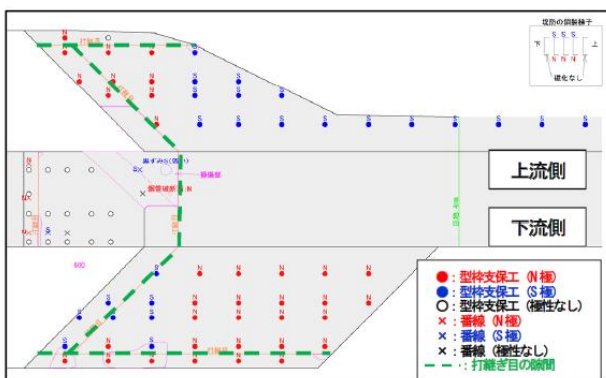
図-5 磁場変化の簡易的な確認結果

各鋼材の磁極性を確認した結果、損傷部位周辺を境界に水通し側と袖側のそれぞれで、磁極性が同一となっていることが判明した（図-5）。

この結果から芹沼床固工においては、型枠支保工の鋼材に対して落雷に伴う大電流が生じ、これにより鋼材が持つ磁極が一定方向に揃った可能性があると考えられる。
