# 栃木県における雷の特性と対策について

国土交通省 関東地方整備局 渡良瀬川河川事務所 工務課 (〒326-0822 栃木県足利市田中町661-3)

渡良瀬川河川事務所が拠点を構える栃木県は、関東の中でも特に雷発生件数が多い地域である。2025年7月には、当事務所で管理をしている姥川排水機場が落雷により被害を受け、操作制御設備等に不具合が発生し、1号ポンプにおいて中央監視操作卓及び機側操作盤の双方で連動操作ができない状態となった。

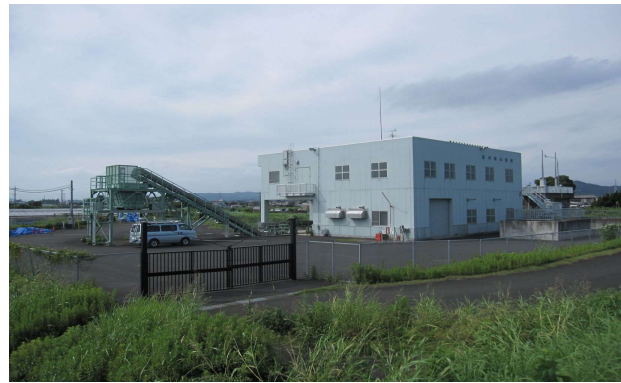
写真-1 姥川排水機場

2025年7月10日の豪雨に伴う落雷により、姥川排水機場の1号ポンプにおいて、中央監視操作卓及び機側操作盤の双方で連動操作が出来なくなる不具合が発生した。

姥川排水機場は、渡良瀬川支流の矢場川左岸に位置する総排水能力5m3を有する排水機場である (図-4、写真-1)。

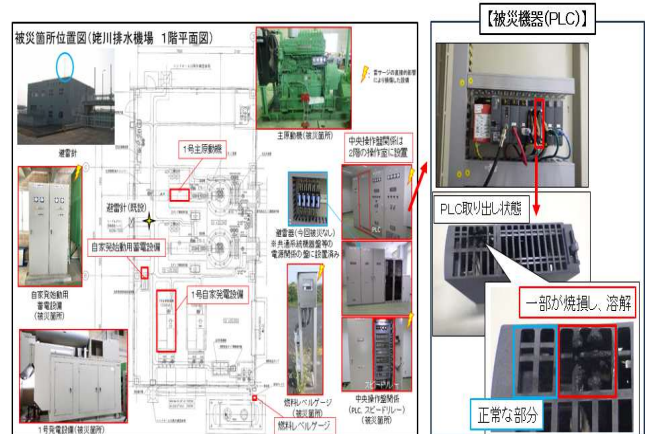
図-5 不具合概要

落雷によって操作制御設備内の制御装置が故障したことで誤信号の発報が止まらなくなり、中央監視操作卓及び機側操作盤の双方で連動操作ができなくなる不具合が発生した。(図-5)

なお、電気的に運転が不可能な場合に、各設備をそれぞれ手で操作する機側単独手動運転操作での運転を実施したところ、ポンプの稼働が確認できたことから、完全な機能停止には至らなかった。

姥川排水機場の不具合は、主な被害箇所が制御設備であったことから、制御系統に落雷によって発生した異常電圧・電流が侵入したことが原因として考えられる。

既存の落雷対策として、避雷針の設置及び電源系統への避雷器の設置等を行っていたが、制御系統への避雷器の設置は行っていなかった。

1号ポンプの復旧が完了するまでの期間は、機側単独手動運転操作の手順の再確認や排水ポンプ車の現地待機などの対応を行い、出水の際に迅速な対応が図れるよう準備した。

1号ポンプの速やかな復旧が必要であったことから、直轄河川災害復旧事業の申請を行った。申請を行うにあたり、河川工事課を通して国土交通本省及び財務省への説明資料を作成した。資料作成に際しては、日頃の管理状況や当時の周辺状況、考えられる故障原因、今後の復旧工程等について取りまとめ、速やかに申請を進めたことで、2026年1月5日に予算が示達され、2026年3月にはすべての不具合箇所の復旧が完了した。

姥川排水機場のみならず、設備の重要性や地域特性を考慮し、避雷器の増設を行うことで落雷被害のリスクを低減できるものとする。

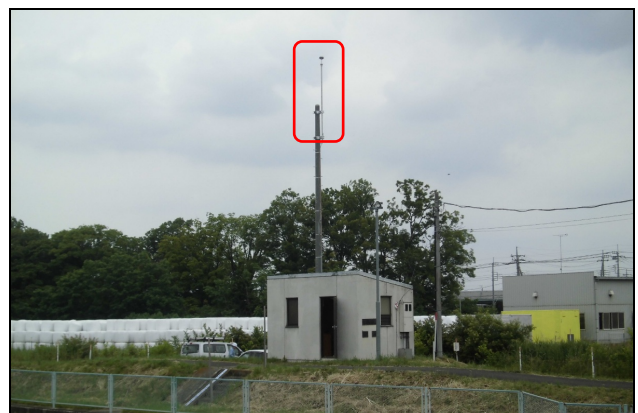
写真-2 羽刈堰に設置されている避雷針

渡良瀬川河川事務所管内の羽刈堰で設置実績があり、2018年の設置から2025年までの約7年間、落雷による被害を受けていない。(写真-2)

雷の多発地帯である当事務所管内で、約7年間にわたり落雷被害が発生していない点を踏まえると、当該避雷

針の導入効果が発揮されているものと考えられるため、今後の落雷対策の一つとして、同様の設備を取り入れることは有効であると考えます。
