橋梁床版の劣化における 応急対応について

高山 拓哉¹・岡田 哲也

長野国道事務所 管理第二課 (〒380-0902 長野県長野市鶴賀字中堰145)

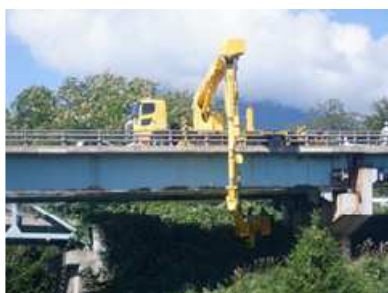
写真-1 点検風景

道路管理者が管理している橋梁は、平成24年に発生した笹子トンネル落盤事故を受けて、平成26年度から5年に1度の頻度で写真-1の様定期点検を実施し、橋梁の健全性を確認することを義務付けられている。

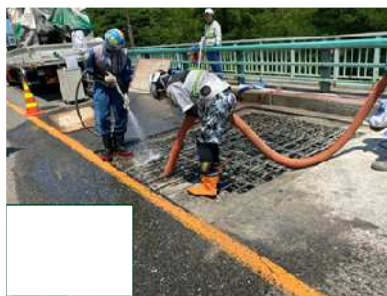
写真-2 床版コンクリートの除去状況

補修手順としては、ひび割れ箇所の舗装を切削し、床版が土砂化している劣化箇所及びその周辺の床版コンクリートを除去した(写真-2)。その後、取り除いた部分の床版をジェットコンクリートを用いて打換えを行い、防水処置を行ったうえで舗装を敷き、補修を完了させた。床版の打換えは橋梁の機能回復は期待される反面、橋梁下面に型枠を設置するための足場を仮設する必要があるため、補修費用が大きくなる問題がある。

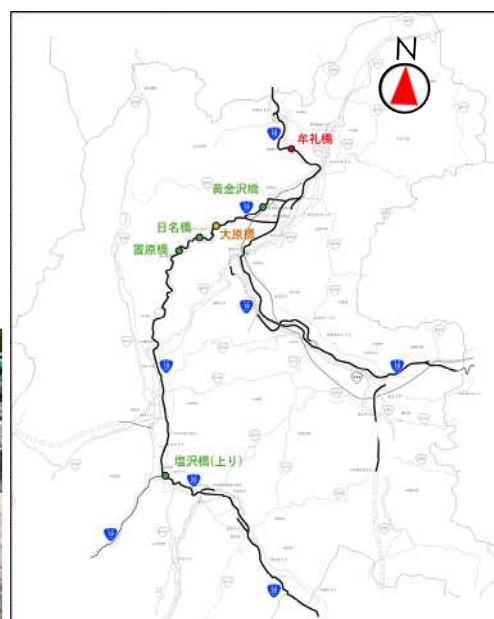
図-1 床版の土砂化のおそれがある橋梁

長野国道事務所では約500橋の橋梁を管理しており、令和6年度に87橋の定期点検を実施し、そのうち6橋において床版にひび割れ及び土砂化のおそれがあることが確認された(図-1)。

令和6年度に床版の土砂化が確認された橋梁は、国道18号の牟礼橋、国道19号の黄金沢橋、大原橋、日名橋、置原橋、国道20号の塩沢橋(上り)の6橋で、大原橋については、床版の打換えによる補修を実施した。

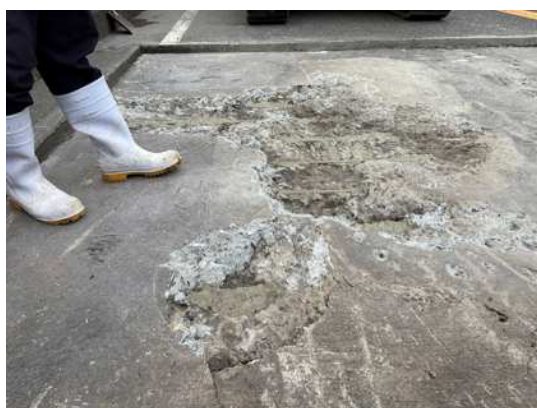
写真-3 床版劣化箇所除去状況

補修手順は、ひび割れ箇所の舗装を切断し、床版が土砂化している劣化箇所の除去を行った（写真-3）

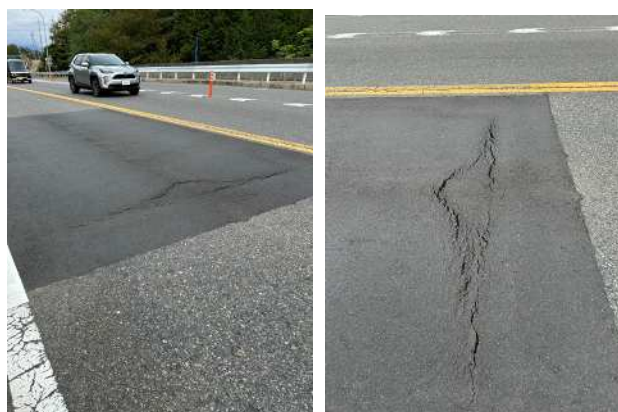
写真-6 応急措置箇所の舗装のずれ

しかし、応急措置を実施した5か月後の令和7年11月に道路巡回パトロールにて、応急措置を実施した箇所で舗装のずれが確認された（写真-6）。

これは、夏季の温度上昇による舗装材料の膨張によって鉄板がずれたために発生したものと推測される。

当該箇所については、舗装の修繕を実施したうえで経過観察を実施中である。

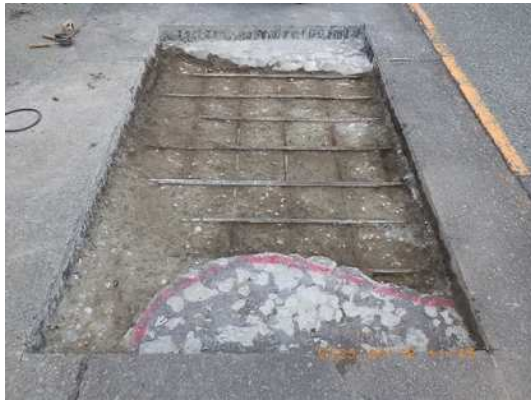
写真-7 床版劣化箇所除去状況

補修手順は、敷き鉄板による応急措置と同様に、ひび割れ箇所の舗装を切断し、床版の劣化箇所の除去を行い（写真-7）、床版を取り除いた箇所にジェットコンクリートを打設を行った。

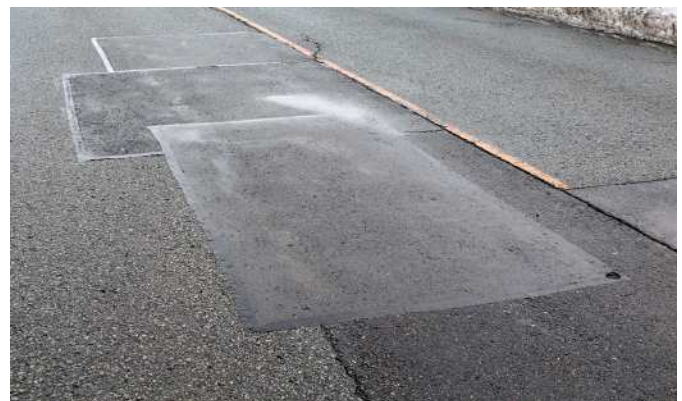
写真-10 施工から8か月後の状況

令和8年2月現在において、補修した舗装は良好な状況を保っており（写真-10）、舗装厚が薄い箇所では、敷き鉄板を使用するよりも、熱膨張に対する追従性や、床版との一体化に優れていると想定される。
