立ち入りが困難で障害物のある溝橋内の点検に 新たな点検支援技術を活用

中野 鷹¹・町田 悦幸

¹関東地方整備局 宇都宮国道事務所 管理第二課 (〒321-0931 栃木県宇都宮市平松町504)

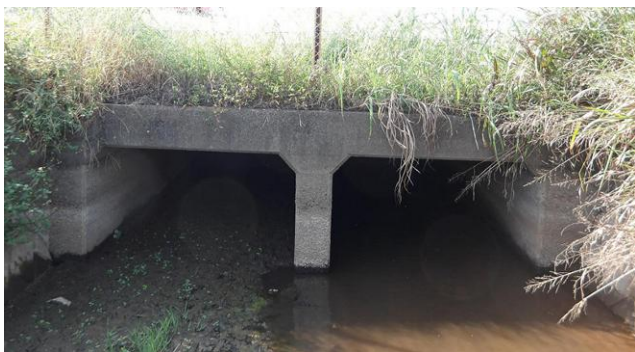
写真-4 溝橋概要

点検支援技術を活用した溝橋を写真-4に示す。対象とした溝橋は、2連ボックスカルバートである。灌漑期は両方が通水しているが、非灌漑期は片方だけの通水となり、もう片方は泥土が最大1.0m程度堆積しており、柔らかい泥土に足を取られることから、点検員が水路内に立ち入り点検することが困難であった。このような悪条

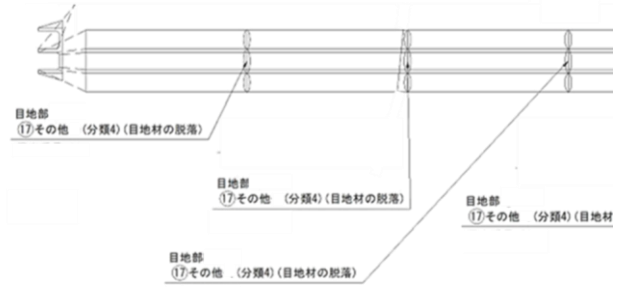
図-4 損傷図の一部(水面ドローン)

水面ドローンによる点検が従来の近接目視点検と同程度の精度を確保できているか確認するため、同一条件下で点検した、近接目視点検と水面ドローン点検の結果を比較した。水面ドローンにより作成した水路の損傷図を図-4に、近接目視点検により作成した水路の損傷図を図-5に示す。

これらの損傷図を比較したところ、確認した損傷個所に差が見られないことから水面ドローンを用いた点検は、従来の目視点検と変わらない精度で点検できることを確認した。

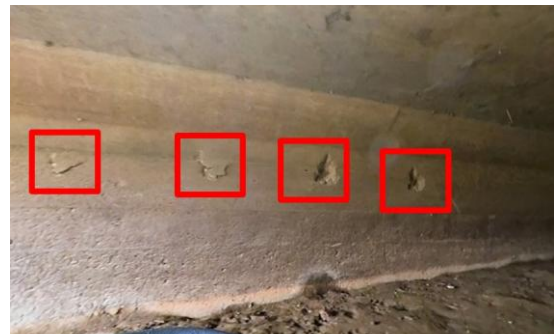
水面ドローンで撮影した損傷写真を写真-7~8に示す。写真-7では側壁に発生した剥離・鉄筋露出を、写真-8では目地材の脱落を従来の近接目視点検で撮影した写真と同様の精度で鮮明に確認できている。

写真-7 損傷状況

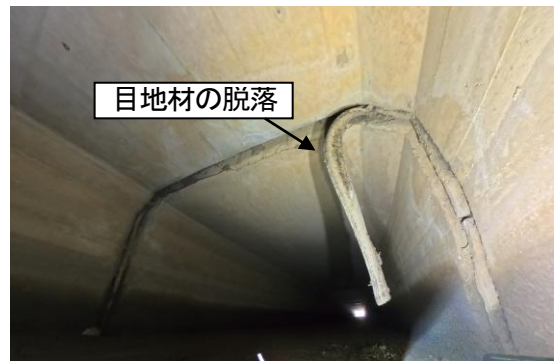
写真-8 目地材の脱落状況

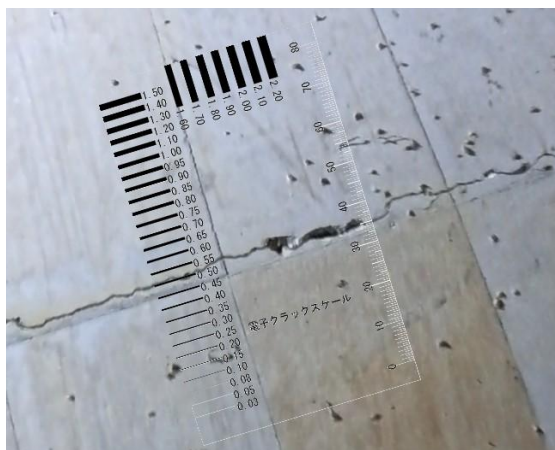
写真-9 電子クラックスケールの使用状況

水面ドローンを用いた点検では、電子クラックスケールによりひび割れ幅を確認するため、点検前にキャリブレーションシートでひび割れ幅の計測精度を確認した上で、ひび割れ幅を計測することとした。写真-9に電子クラックスケールの使用状況を示すとおり従来の目視点検と変わらない精度でひび割れ幅を確認できている。
