常陸川水門の老朽化管理について

越川 涼¹・甲田 知正

¹霞ヶ浦河川事務所 管理課 (〒311-2424 茨城県潮来市潮来3510)

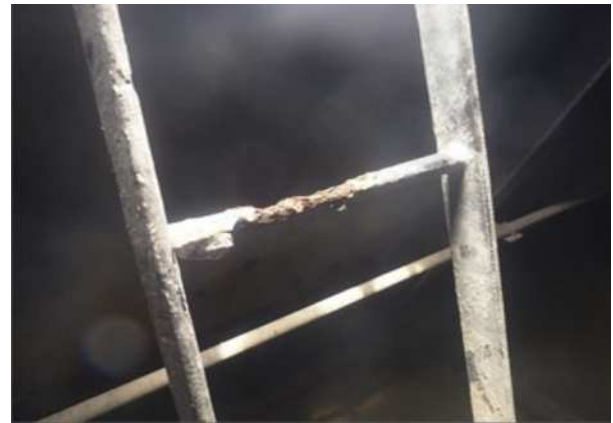
常陸川水門の老朽化は、開閉装置や扉体・戸当りなどの機械設備だけでなく、昇降設備や土木構造物にも進行している。

写真-2 昇降設備腐食

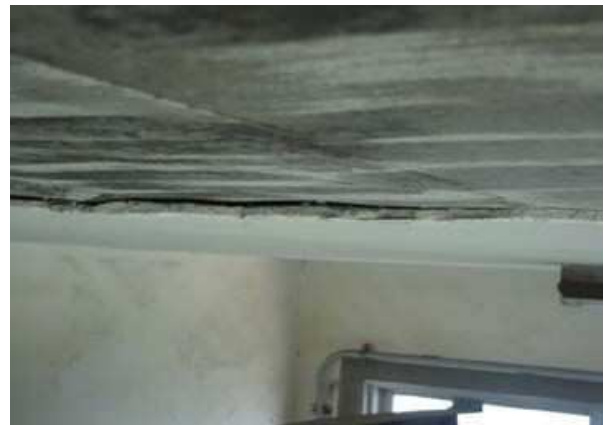
写真-3 操作室天井モルタル剥離

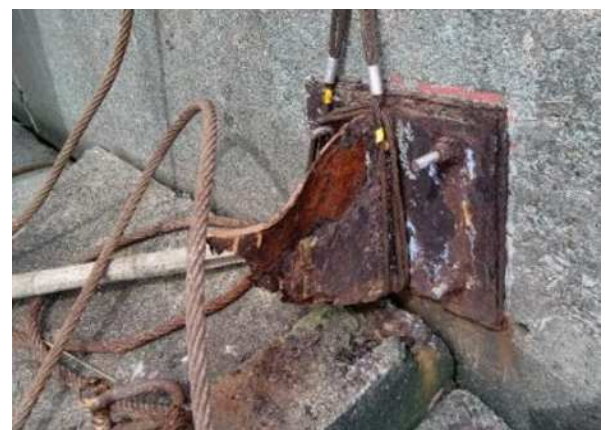
また、修繕工事で使用する工事用の締切ゲート（予備ゲート）や、その格納設備などの周辺設備にも老朽化が進行しており、損傷部の整備や更新が必要な状況になっている。

写真-4 予備ゲート固定金具腐食

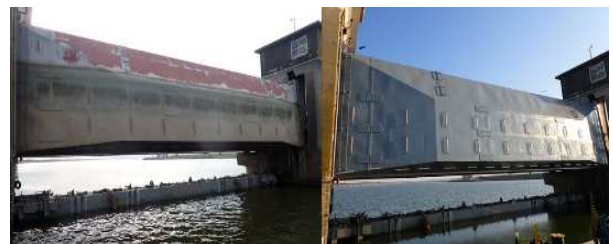
写真-5 常陸川水門扉体塗装前塗装後

前述のとおり、常陸川水門下流側は塩分濃度が高く、湿潤乾燥の影響も大きいことから、いくつかの腐食対策が必要となる。まず、常陸川水門の扉体は常時閉状態で運用しているため、潮位変動の影響を直接受け、腐食が進行しやすくなっている。このため、腐食による老朽化対策として霞ヶ浦河川事務所では防食塗装を実施し、干満帯や塩分飛沫帯では塗膜厚を増すことで防食性能を強化している。また、塗装のみでは長期間の腐食進行を完全に防ぐことができないため、犠牲陽極防食法との併用を行い、定期的な更新を実施することで鋼材の腐食速度を大幅に低減させている。

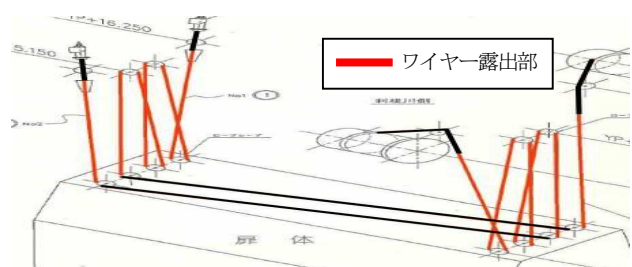
図-3 常陸川水門ワイヤー露出図

次に、開閉装置のワイヤーロープについては、構造上の理由から、常時ワイヤーロープが外部に露出する部分があり、潮風にさらされるため、定期的なワイヤー点検を行い、腐食状況・素線切れ・ワイヤーロープの太さ測定を実施している。また、2年ごとにワイヤーロープのグリスの塗り替えを行い、延命化を図っている。さらに、塗布するグリスについても塩分に強い防錆グリスを選定し、塩分によるグリス固着や動作不良を防止することで、ゲート設備の信頼性を確保している。

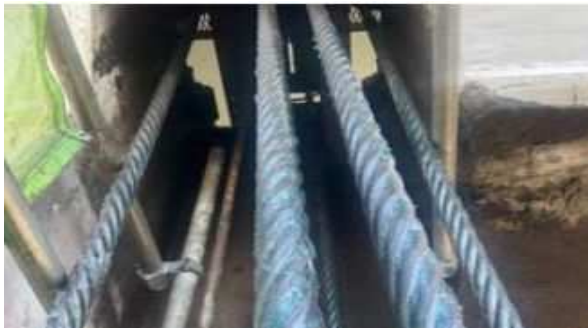
写真-6 常陸川水門ワイヤーロープグリス塗り替え

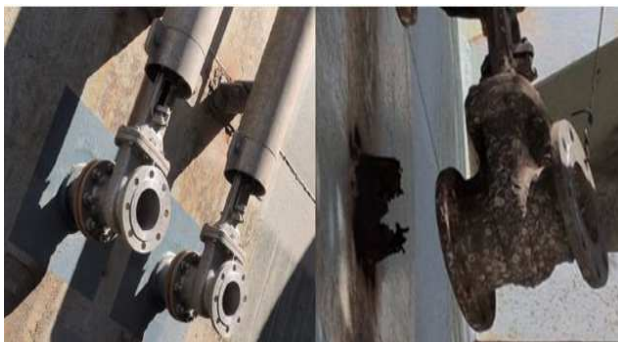
次に、締切ゲート（予備ゲート）については、鋼製フローティングゲートであり、常陸川水門の修繕時や動作不良時に使用される締切ゲートである。予備ゲートの保管場所は常陸川水門の下流側に位置しており、干潮時は陸上で固定されている一方、満潮時は水に浸った状態で保管されている。予備ゲートを水上に引き出す必要があるため、この位置で保管しているものである。

写真-7 予備ゲート部分修繕事例

予備ゲートは幅28.5メートル高さ5.3メートルと大型の締切ゲートであり、全面的な補修を行う場合には大きなコストが発生する。このため、不良個所を部分的に修繕し、延命化対策をして運用している。また、保管環境や老朽化の状態を踏まえ、今後の維持修繕方法について検討していく必要がある。

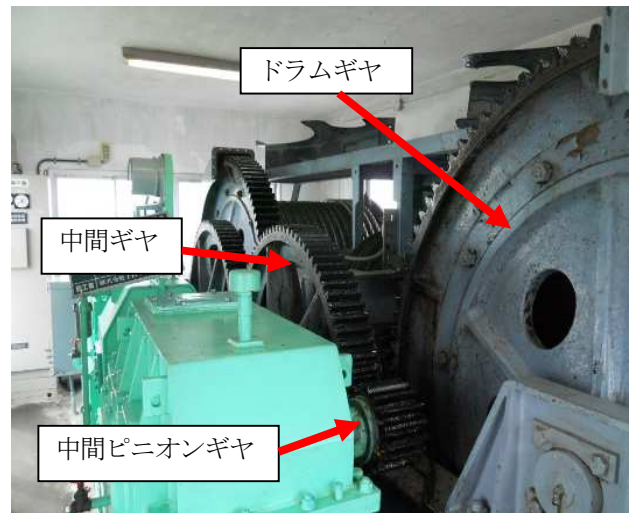
写真-8 常陸川水門開閉装置配置図

常陸川水門の開閉装置では、過去に中間ピニオンギヤの異常摩耗が発生し、全門の点検作業を実施した結果、中間ピニオン16個のうち6個で管理基準を超える摩耗が確認された。このため、開閉装置の更新が検討されたが、中間ギヤやドラムピニオンギヤを更新するためには構造物の上屋の撤去や改造を行う必要があることが判明した。

さらに、上屋の撤去や改造を実施するには土木構造物の補強が必要となり、基礎部の補強が困難であることから全面的な更新は断念された。

点検結果では、中間ギヤおよびドラムピニオンギヤの摩耗量は基準値内であり、残存寿命にも余裕があった。このため、取替が困難である中間ギヤを保護するため、中間ピニオンギヤの材質を設置当初の材質よりも柔らかい材質であるSC450へ変更して取替を実施することとなった。中間ピニオンギヤの材質を変更したことで、中間ギヤの摩耗を最小限に抑え、定期的に中間ピニオンギヤを更新する事で延命化対策を行い今後の維持管理を効率化させている。
